## BITACORA ELECTRÓNICA DE OBRA

NUMERO DE INFORME No. 0023-2024  
CONTRATO DE OBRA: No. 031-2022-MTC/20.2 CON PRECIOS DE AGOSTO DE 2021  
EMPRESA CONTRATISTA: CHINA CIVIL ENGINEERING CONSTRUCTION CORPORATION SUCURSAL DEL PERU  
OBRA: SALDO DE OBRA: "CULMINACION DE OBRA DE MEJORAMIENTO DE LA CARRETERA RODRIGUEZ DE MENDOZA - EMPALME PE-5N (LA CALZADA), TRAMO: SELVA ALEGRE - EMPALME PE-5N (LA CALZADA)  
MONTO DE LA OBRA: S/44'873,763.87 PLAZO DE EJECUCION: 190 DIAS CALENDARIO  
SUPERVISOR: CONSORCIO SUPERVISOR ALEGRE LA CALZADA (PYUNGHWA ENGINEERING CONSULTANTS LTDA SUCURSAL DEL PERU y GEOTECNIA Y MECANICA DE SUELOS S.A.C.)  
CONTRATO DE CONSULTORIA DE OBRA N° 01-2022-MTC/20.2 FECHA: 19-01-2022  
MONTO SUPERVISION: 3,799,999.63 -Mediante OFICIO N° 905 - 2024-MTC/20.9 de fecha 23 de abril de 2024, la Entidad comunica el reinicio de ejecución de obra a partir del 22 de abril de 2024 LA OBRA ACTUALMENTE ESTA EN ACTIVIDAD DESDE 22-04-2024

VISITA DE SEGUIMIENTO Y MONITOREO A LAS OFICINAS DE LA SUPERVISION  
VISITA DE SEGUIMIENTO Y MONITOREO A LAS ACTIVIDADES REALIZADAS EN LA VIA SELVA ALEGRE - LA CALZADA DESDE KM. 0+000 AL KM 23+042

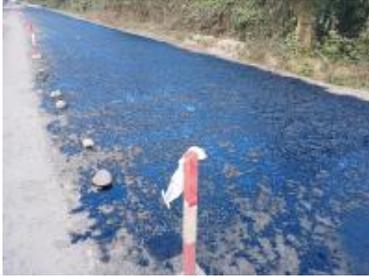
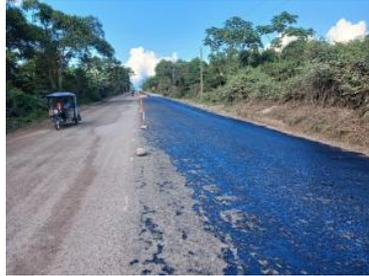
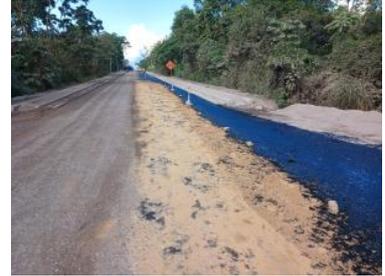
PROGRESIVA KM. 10+000 AL KM. 10+200

VISITA DE SEGUIMIENTO Y MONITOREO A LAS ACTIVIDADES REALIZADAS EN LA VIA SELVA ALEGRE LA CALZADA: IMPRIMACION ASFALTICA ( LADO DERECHO)

En las progresivas Km. 10+000 al Km. 10+200 se realiza la visita al sitio donde se ha realizado la imprimación asfáltica donde se utilizo un camión imprimador en el lado derecho de la via, trabajan 1 capataz, un técnico, 2 operadores, 4 obreros, 2 vigías. Se aprecia que la superficie imprimada ha perdido finos, por el pase constante de vehículos de todo tipo. la imprimación realizada se realizo en el tramo de prueba, el cual se aprecia que lo hicieron muy tarde, porque la base granular ya ha perdido el material fino por causa del paso constante de vehículos.

- Se recomienda a la Contratista y Supervisión realizar las correspondientes coordinaciones al culminar la construcción de bases, imprimación y el asfaltado o TSB , para evitar sobre trabajos, los tiempos de colocación de cada capa no pueden durar mucho tiempo al interperie y al paso constante de vehículos, porque se pierde el trabajo,

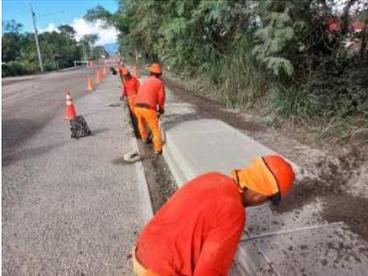
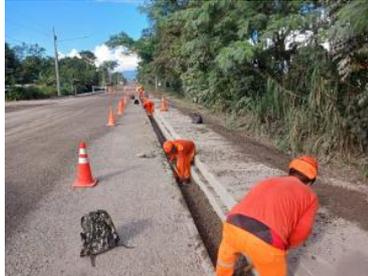
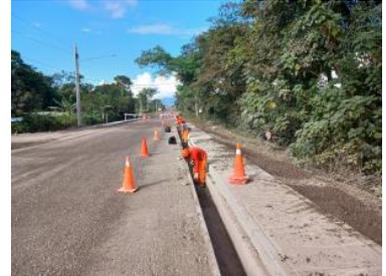
PROGRESIVA KM. 10+300 AL KM. 10+400  
VISITA DE SEGUIMIENTO Y MONITOREO A LAS ACTIVIDADES REALIZADAS EN LA VIA SELVA ALEGRE LA CALZADA: LIMPIEZA DE CUNETAS RECTANGULARES ( LADO DERECHO)

En la progresiva Km. 10+300 al Km. 10+400 se realiza visita de seguimiento y monitoreo a las actividades realizadas en la via selva alegre - la calzada donde se realiza la limpieza de las cunetas rectangulares, donde se han llenado de material granular cuando se efectuó la construcción de la base granular, actualmente laboran 1 capataz, y 8 obreros

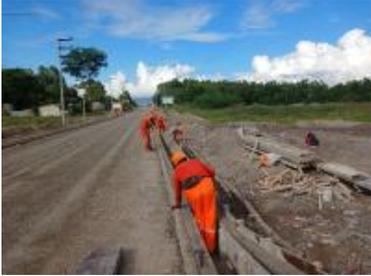
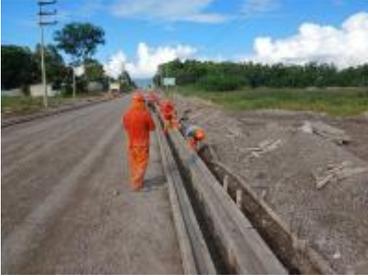
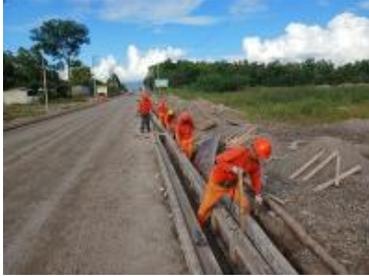
PROGRESIVAS KM. 10+500 AL KM. 10+600 Id  
VISITA DE SEGUIMIENTO Y MONITOREO A LAS ACTIVIDADES REALIZADOS EN LA VIA LA CALZADA - SELVA ALEGRE: CONSTRUCCION DE CUNETAS RECTANGULARES (DESENCOFRADO)  
CODIGO 500 DRENAJE  
PARTIDA; 510,E CUNETAS RECTANGULARES

En las progresivas Km. 10+500 a Km. 10+600 Id, se realiza visita de seguimiento y monitoreo al tramo de vía la Calzada - Selva alegre, donde se realiza el desencofrado de la construcción de cunetas rectangulares en el lado derecho de la vía, se utiliza herramientas menores, trabajan actualmente 1capataz 1 operador, 10 obreros.

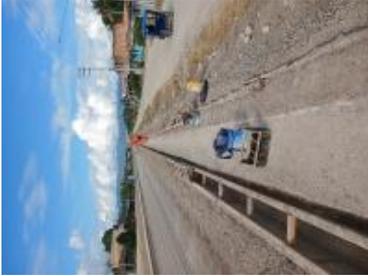
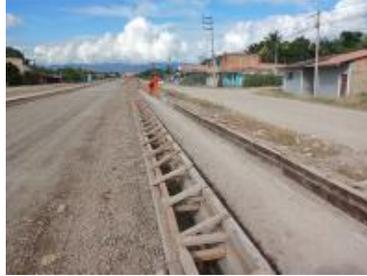
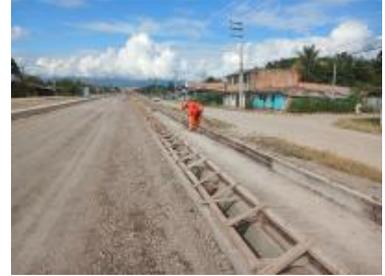
PROGRESIVAS KM. 11+000 a 11+100 Id  
VISITA DE SEGUIMIENTO Y MONITOREO A LAS ACTIVIDADES REALIZADOS EN LA VIA LA CALZADA  
- SELVA ALEGRE: CONSTRUCCION DE VEREDAS  
CODIGO 600 OBRAS COMPLEMENTARIAS  
PARTIDA; 607,A VEREDAS

En las progresivas Km. 11+000 a Km. 11+100 se realiza visita de seguimiento y monitoreo al tramo de vía la Calzada - Selva alegre, donde se realiza el encofrado para la construcción de VEREDAS en el lado derecho de la vía, utilizando herramientas menores, trabajan actualmente 1capataz y 5 obreros

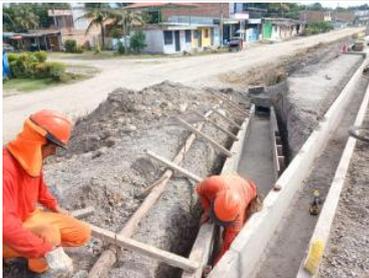
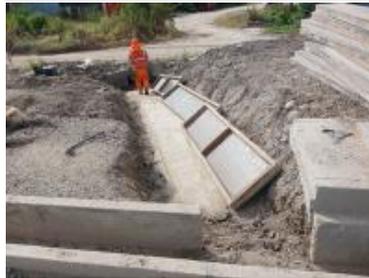
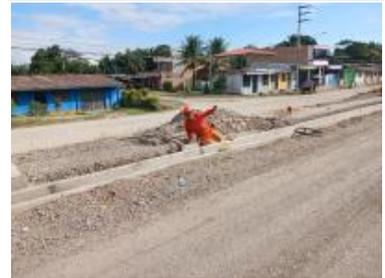
PROGRESIVAS KM. 11+200 AL KM. 11+220 Id y li  
VISITA DE SEGUIMIENTO Y MONITOREO A LAS ACTIVIDADES REALIZADOS EN LA VIA LA CALZADA - SELVA ALEGRE: CONSTRUCCION DE CUNETAS RECTANGULARES ( DESCARGAS)  
CODIGO 500 DRENAJE  
PARTIDA 510 E CUNETAS RECTANGULARES

En las progresivas Km. 10+500 al Km. 10+520 se realiza visita de seguimiento y monitoreo a las actividades realizados en la vía La Calzada - Selva Alegre, donde en el lado derecho e izquierdo de la via se ha realizado la excavación, vaciado de solado, encofrado, vaciado de mezcla de concreto y se realiza el resanado de la construcción de cunetas rectangulares ( descargas ) , trabajan 1 capataz, 5 obreros en ambos lados de la vía-

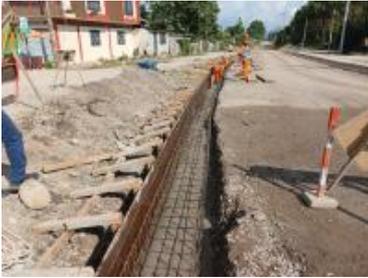
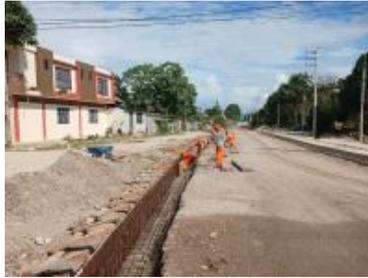
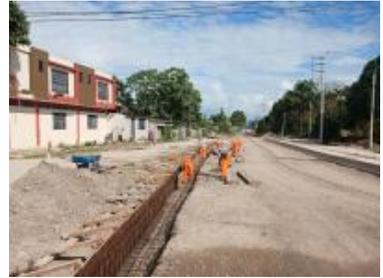
PROGRESIVAS KM. 11+680 AL KM. 11+720 li  
VISITA DE SEGUIMIENTO Y MONITOREO A LAS ACTIVIDADES REALIZADOS EN LA VIA LA CALZADA - SELVA ALEGRE: CONSTRUCCION DE CUNETAS RECTANGULARES  
CODIGO 500 DRENAJE  
PARTIDA 510 E CUNETAS RECTANGULARES

En las progresivas Km. 11+680 al Km. 11+720 se realiza visita de seguimiento y monitoreo a las actividades realizados en la vía La Calzada - Selva Alegre, donde en el lado izquierdo de la vía se ha realizado la excavación, vaciado de solado y se realiza el encofrado y colocación del refuerzo metálico para la construcción de cunetas rectangulares, trabajan 1 capataz, 9 obreros

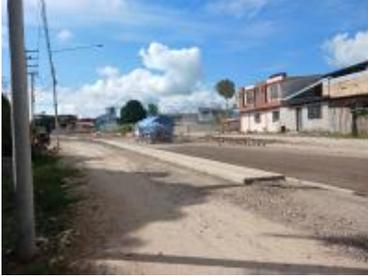
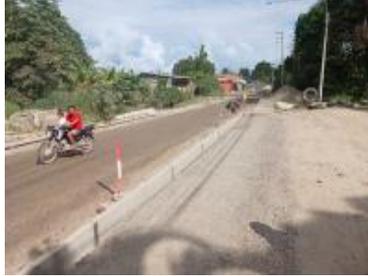
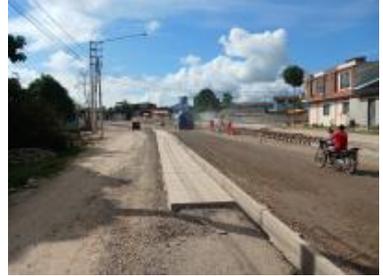
PROGRESIVA KM. 11+600 AL 12+000

VISITA DE SEGUIMIENTO Y MONITOREO A LAS ACTIVIDADES REALIZADAS EN LA VIA LA CALZADA  
- SELVA ALEGRE : REGADO CON AGUA EN LA VIA PRINCIPAL

En las progresivas Km. 11+600 al Km. 12+000 se constata el pase de camión cisterna regando la via principal como acción anti polvo, el pase se realiza en horas de la mañana, medio día y en la tarde.

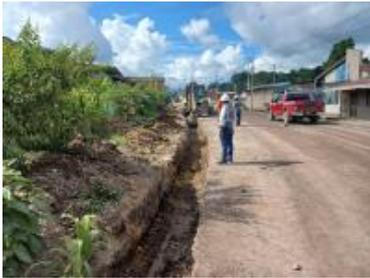
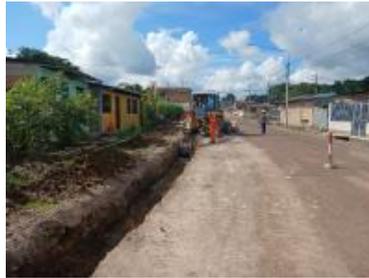
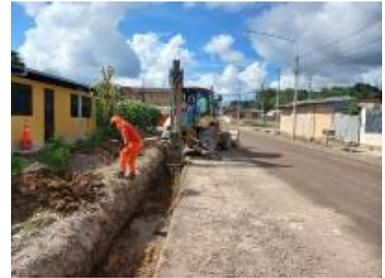
PROGRESIVAS KM. 12+740 AL KM. 12+760 li  
VISITA DE SEGUIMIENTO Y MONITOREO A LAS ACTIVIDADES REALIZADOS EN LA VIA LA CALZADA - SELVA ALEGRE: CONSTRUCCION DE CUNETAS RECTANGULARES  
CODIGO 500 DRENAJE  
PARTIDA; 510,E CUNETAS RECTANGULARES

En las progresivas Km. 12+740 a Km. 12+760 li, se realiza visita de seguimiento y monitoreo al tramo de vía la Calzada - Selva alegre, donde se ha realizado la excavación para la construcción de cunetas rectangulares en el lado izquierdo de la vía, actualmente se continua con la excavación para la construcción de cunetas rectangulares, se utiliza una retroexcavadora, trabajan actualmente 1capataz 1 operador, 10 obreros.

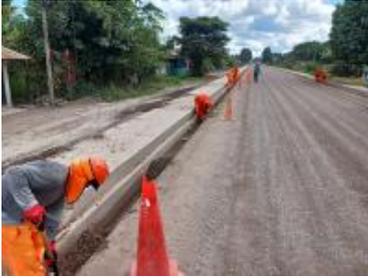
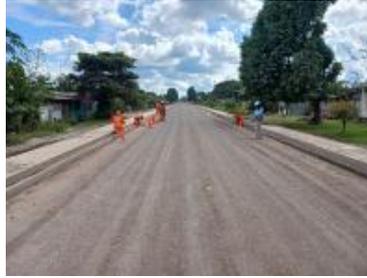
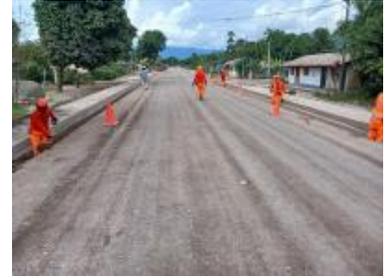
PROGRESIVA KM. 13+560 AL KM. 13+660

VISITA DE SEGUIMIENTO Y MONITOREO A LAS ACTIVIDADES REALIZADAS EN LA VIA SELVA ALEGRE LA CALZADA: LIMPIEZA DE CUNETAS RECTANGULARES ( LADO DERECHO)

En la progresiva Km. 13+560 al Km. 13+660 se realiza visita de seguimiento y monitoreo a las actividades realizadas en la via selva alegre - la calzada donde se realiza la limpieza de las cunetas rectangulares, donde se han llenado de material granular cuando se efectuó la construcción de la base granular, actualmente laboran 1 capataz, y 8 obreros

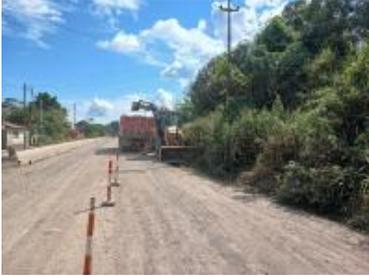
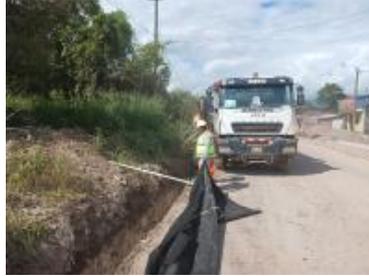
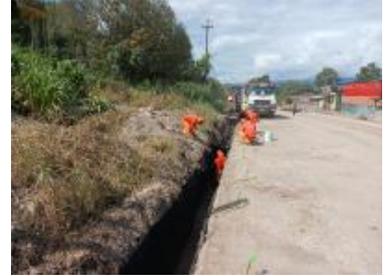
PROGRESIVAS KM. 14+130 a KM. 14+200 li  
VISITA DE SEGUIMIENTO Y MONITOREO A LAS ACTIVIDADES REALIZADOS EN LA VIA LA CALZADA - SELVA ALEGRE: CONSTRUCCION DE SUB DRENAJE  
CODIGO 500 DRENAJE  
PARTIDA 509.A SUBDRENES

En las progresivas Km. 14+130 al Km. 14+200 li se realiza visita de seguimiento y monitoreo al tramo de vía la Calzada - Selva alegre, donde se esta realizando la construcción de sub drenaje en el lado izquierdo de la vía. se utiliza una retroexcavadora, un mini cargador frontal y herramientas menores,, trabajan 1 capataz 2 operador, 6 obreros. 2 vigías

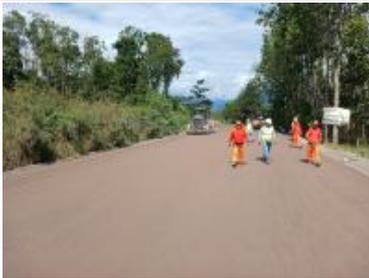
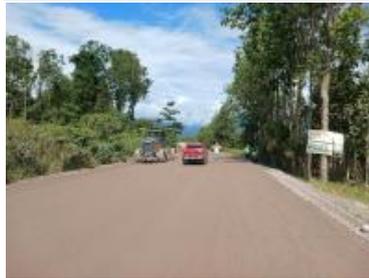
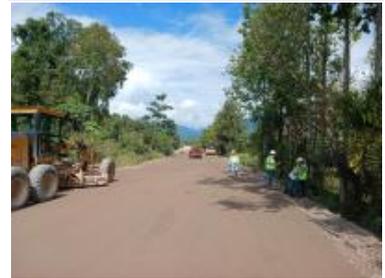
PROGRESIVAS KM. 14+600 AL KM. 14+800  
 VISITA DE SEGUIMIENTO Y MONITOREO A LAS ACTIVIDADES REALIZADOS EN LA VIA LA CALZADA - SELVA ALEGRE: CONSTRUCCION DE BASE GRANULAR  
 CODIGO 400 SUB BASE Y BASES  
 PARTIDA 403.A BASE GRANULAR

En las progresivas Km. 14+600 al Km. 14+800 se realiza visita de seguimiento y monitoreo a las actividades realizadas y en ejecución en la Vía la Calzada - Selva alegre donde se continua con la construcción de base granular, se ha realizado el apilonado y extendido del material granular, actualmente se realiza la compactación y refinado en el sitio se utilizan 1 motoniveladora ,1 compactadora de rodillo y 1 camión cisterna, trabajan 1capataz. 1 ing. de producción. 2 operadores, 4 obreros, 2 vigias.

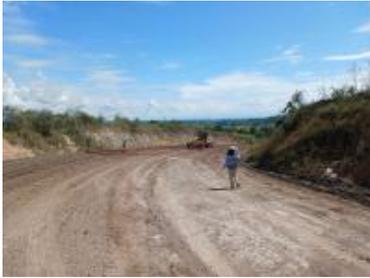
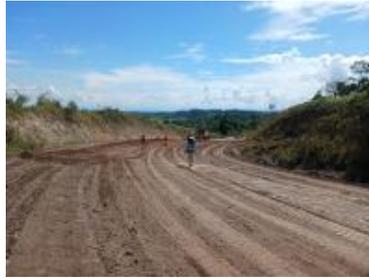
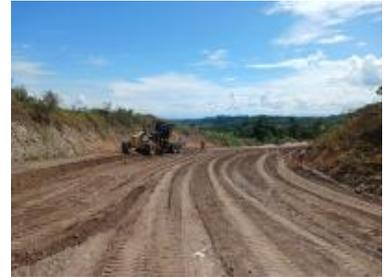
PROGRESIVA KM. 15+900 KM. 16+000  
VISITA DE SEGUIMIENTO Y MONITOREO A LAS ACTIVIDADES REALIZADOS EN LA VIA LA CALZADA - SELVA ALEGRE: TERRAPLEN CON MATERIAL DE CANTERA  
CODIGO 200 MOVIMIENTO DE TIERRAS  
PARTIDA 205.B TERRAPLENES CON MATERIAL DE CANTERA

En las progresivas Km. 15+900 al Km. 16+000 se realiza visita de seguimiento y monitoreo al tramo de vía la Calzada - Selva alegre, donde se realiza la conformación del terraplén. se utiliza una motoniveladora, una compactadora y un camión cisterna trabajan actualmente 1 capataz operador, 1 chofer , 4 obreros y 2 vigias.

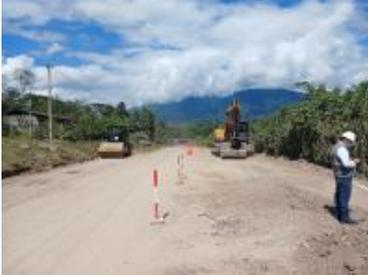
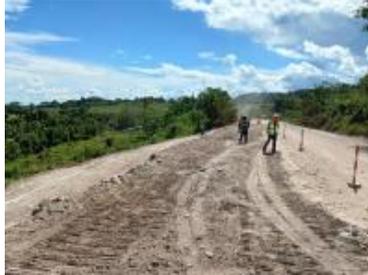
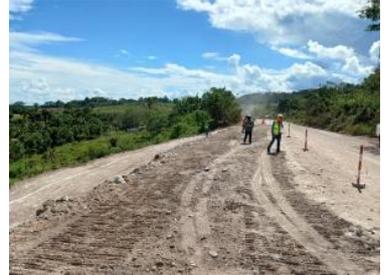
PROGRESIVA KM. 19+740 KM. 19+800

VISITA DE SEGUIMIENTO Y MONITOREO A LAS ACTIVIDADES REALIZADOS EN LA VIA LA CALZADA - SELVA ALEGRE: CONSTRUCCION DE BANQUETA ( PLAZOLETA)

En las progresivas Km. 19+740 al Km. 19+800 se realiza visita de seguimiento y monitoreo al tramo de vía la Calzada - Selva alegre, donde se realiza la construcción de banquetta en el lado derecho de la vía. se utiliza una excavadora de oruga, una compactadora y un camión cisterna trabajan actualmente 1 capataz operador, 1 chofer , 4 obreros y 2 vigias. En esta zona se amplia la vía para la construcción de una plazoleta para el poblado de nueva esperanza.

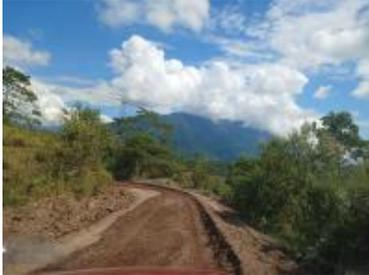
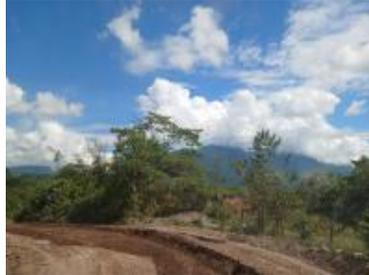
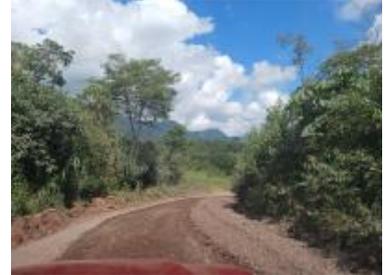
PROGRESIVA KM. 23+082

VISITA DE SEGUIMIENTO Y MONITOREO A LAS ACTIVIDADES EN EJECUCION DEL TRAMO LA CALZADA - SELVA ALEGRE: MANTENIMIENTO VIAL AL ACCESO A LA CHANCADORA

En la progresiva Km. 23+082 se realiza visita de seguimiento y monitoreo a las areas auxiliares dela via la calzada - selva alegre, donde se aprecia que la Contratista esta realizando el mantenimiento del acceso hacia la chancadora y la cantera, esta actividad beneficiara a la contratista, porque los volquetes no se dañaran, ni gastaran mucho combustible en esta vía, se utiliza una motoniveladora y una compactadora de rodillo. trabajan, un ing. de producción, 2 operadores, 2 obreros, 2 vigias
