## BITACORA ELECTRÓNICA DE OBRA

NUMERO DE INFORME No. 0024-2024  
 CONTRATO DE OBRA: No. 031-2022-MTC/20.2 CON PRECIOS DE AGOSTO DE 2021  
 EMPRESA CONTRATISTA: CHINA CIVIL ENGINEERING CONSTRUCTION CORPORATION SUCURSAL DEL PERU  
 OBRA: SALDO DE OBRA: "CULMINACION DE OBRA DE MEJORAMIENTO DE LA CARRETERA RODRIGUEZ DE MENDOZA - EMPALME PE-5N (LA CALZADA), TRAMO: SELVA ALEGRE - EMPALME PE-5N (LA CALZADA)  
 MONTO DE LA OBRA: S/44'873,763.87 PLAZO DE EJECUCION: 190 DIAS CALENDARIO  
 SUPERVISOR: CONSORCIO SUPERVISOR ALEGRE LA CALZADA (PYUNGHWA ENGINEERING CONSULTANTS LTDA SUCURSAL DEL PERU y GEOTECNIA Y MECANICA DE SUELOS S.A.C.)  
 CONTRATO DE CONSULTORIA DE OBRA N° 01-2022-MTC/20.2 FECHA: 19-01-2022  
 MONTO SUPERVISION: 3,799,999.63 -Mediante OFICIO N° 905 - 2024-MTC/20.9 de fecha 23 de abril de 2024, la Entidad comunica el reinicio de ejecución de obra a partir del 22 de abril de 2024 LA OBRA ACTUALMENTE ESTA EN ACTIVIDAD DESDE 22-04-2024

VISITA DE SEGUIMIENTO Y MONITOREO A LAS OFICINAS DE LA SUPERVISION  
 VISITA DE SEGUIMIENTO Y MONITOREO A LAS ACTIVIDADES REALIZADAS EN LA VIA SELVA ALEGRE - LA CALZADA DESDE KM. 0+000 AL KM 23+042

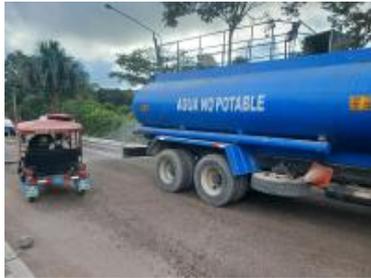
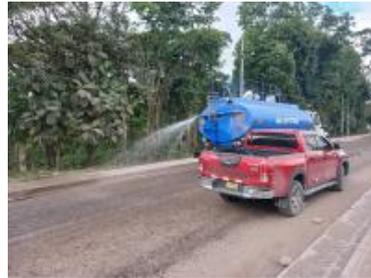
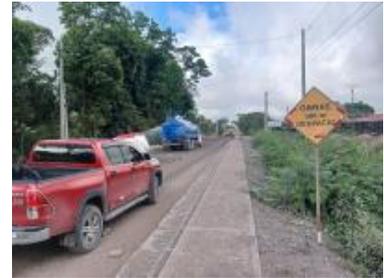
1

PROGRESIVA KM. 10+000 AL 11+000  
VISITA DE SEGUIMIENTO Y MONITOREO A LAS ACTIVIDADES REALIZADAS EN LA VIA LA CALZADA -  
SELVA ALEGRE : REGADO CON AGUA EN LA VIA PRINCIPAL

En las progresivas Km. 10+000 al Km. 11+000 se constata el pase de camión cisterna regando la via principal como acción anti polvo, el pase se realiza en horas de la mañana, medio día y en la tarde

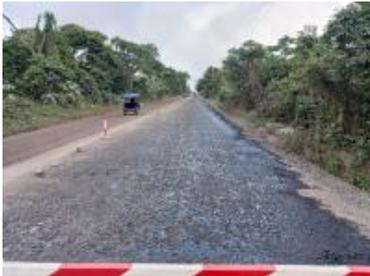
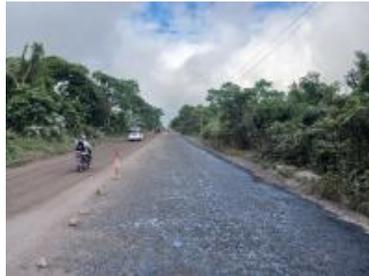
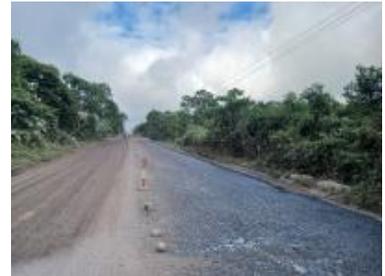
PROGRESIVA KM. 10+000 AL KM. 10+200

VISITA DE SEGUIMIENTO Y MONITOREO A LAS ACTIVIDADES REALIZADAS EN LA VIA SELVA ALEGRE LA CALZADA: IMPRIMACION ASFALTICA ( LADO DERECHO)

En las progresivas Km. 10+000 al Km. 10+200 se realiza la visita al sitio donde se ha realizado la imprimación asfáltica donde se utilizo un camión imprimador en el lado derecho de la vía, trabajan 1 capataz, un técnico, 2 operadores, 4 obreros, 2 vigías. Se aprecia que la superficie imprimada ha perdido finos, por el pase constante de vehículos de todo tipo. la imprimación realizada se realizo en el tramo de prueba, el cual se aprecia que lo hicieron muy tarde, porque la base granular ya ha perdido el material fino por causa del paso constante de vehículos. Actualmente esta paralizado las actividades de imprimación, la supervisión a solicitado a la Contratista la pronta instalación de la planta de asfalto para que pueda continuar con la imprimación.

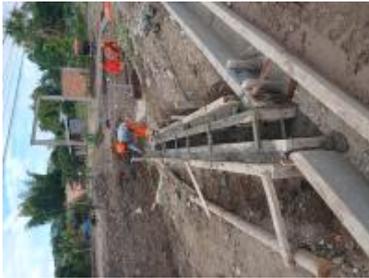
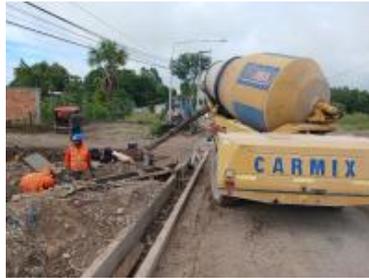
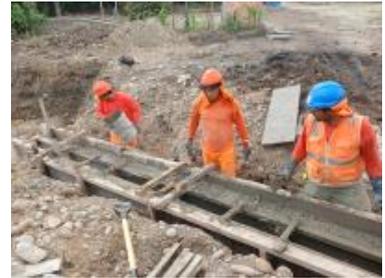
3

PROGRESIVAS KM. 10+500 AL KM. 10+520 Id y li  
VISITA DE SEGUIMIENTO Y MONITOREO A LAS ACTIVIDADES REALIZADOS EN LA VIA LA CALZADA - SELVA ALEGRE: CONSTRUCCION DE CUNETAS RECTANGULARES ( DESCARGAS)  
CODIGO 500 DRENAJE  
PARTIDA 510 E CUNETAS RECTANGULARES

En las progresivas Km. 10+500 al Km. 10+520 se realiza visita de seguimiento y monitoreo a las actividades realizados en la vía La Calzada - Selva Alegre, donde en el lado derecho e izquierdo de la via se ha realizado la excavación, vaciado de solado, encofrado, y se realiza el vaciado de mezcla de concreto para la construcción de cunetas rectangulares ( descargas) , se utiliza un carmix y 2 vibradores de concreto. trabajan 1 capataz, 6 obreros en ambos lados de la vía

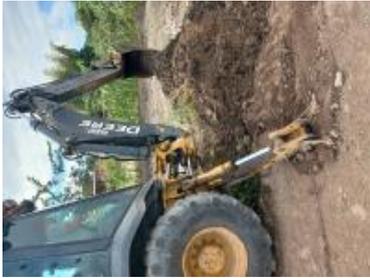
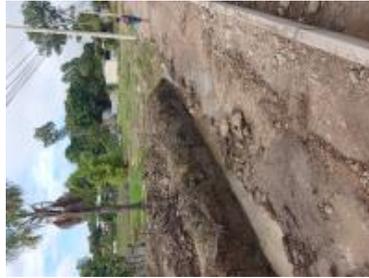
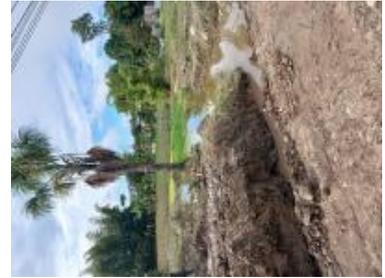
4

PROGRESIVA KM. 10+530  
VISITA DE SEGUIMIENTO Y MONITOREO A LAS ACTIVIDADES EN EJECUCION EN LA VIA SELVA ALEGRE - LA CALZADA: EXCAVACION DE ZANJA

En la progresiva Km. 10+530 se realiza visita de seguimiento y monitoreo a las actividades en ejecución en la vía la calzada - selva alegre, donde en el lado izquierdo de la vía hay un empozamiento de agua , que requiere ser canalizado, se realiza la construcción de una zanja de tierra que descarge en un pase de alcantarilla, de este lugar la comunidad o propietarios de la zona exigen que se rellene completamente, porque ese empozamiento ocasiona la proliferación de zancudos, en el sitio se utiliza una retroexcavadora trabaja 1 operador.

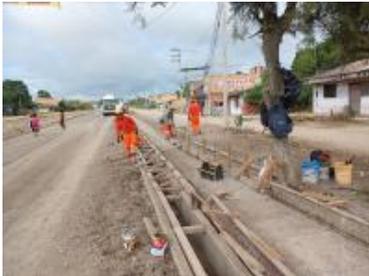
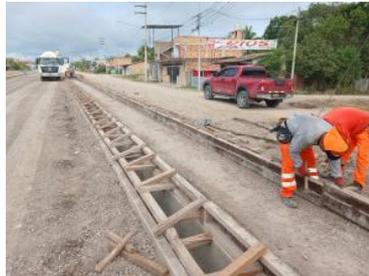
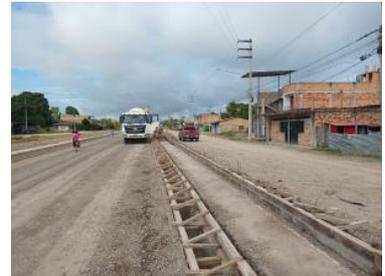
PROGRESIVAS KM. 10+980 a 11+000 Id  
VISITA DE SEGUIMIENTO Y MONITOREO A LAS ACTIVIDADES REALIZADOS EN LA VIA LA CALZADA - SELVA ALEGRE: CONSTRUCCION DE VEREDAS  
CODIGO 600 OBRAS COMPLEMENTARIAS  
PARTIDA; 607,A VEREDAS

En las progresivas Km. 10+980 a Km. 11+000 se realiza visita de seguimiento y monitoreo al tramo de vía la Calzada - Selva alegre, donde se realiza el encofrado para la construcción de VEREDAS en el lado derecho de la vía, utilizando herramientas menores, trabajan actualmente 1capataz y 5 obreros

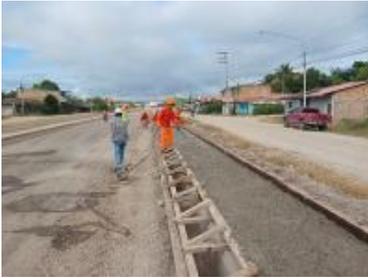
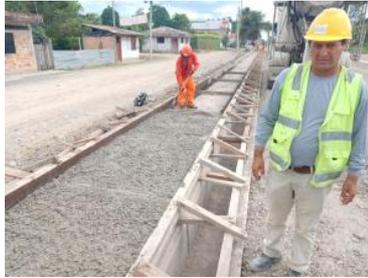
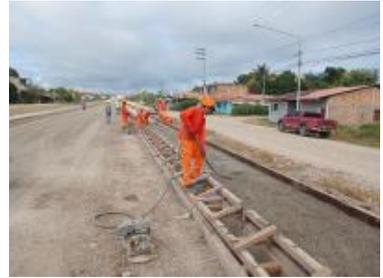
6

PROGRESIVAS KM. 11+040 a 11+000 Id  
VISITA DE SEGUIMIENTO Y MONITOREO A LAS ACTIVIDADES REALIZADOS EN LA VIA LA CALZADA - SELVA ALEGRE: CONSTRUCCION DE VEREDAS  
CODIGO 600 OBRAS COMPLEMENTARIAS  
PARTIDA; 607,A VEREDAS

En las progresivas Km. 11+040 a Km. 11+000 se realiza visita de seguimiento y monitoreo al tramo de vía la Calzada - Selva alegre, donde se realiza el encofrado para la construcción de VEREDAS en el lado derecho de la vía, utilizando un camión mixer, 2 vibradores de concreto y herramientas menores, trabajan actualmente 1capataz y 10 obreros

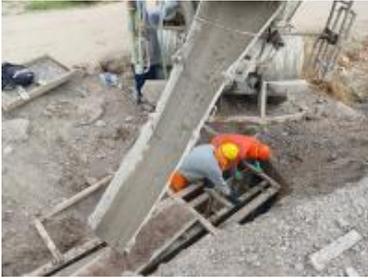
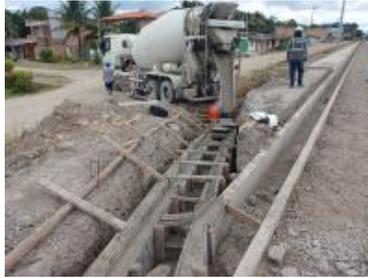
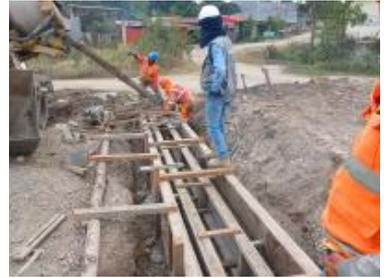
7

PROGRESIVAS KM. 11+195 a KM. 11+170 ld y li  
VISITA DE SEGUIMIENTO Y MONITOREO A LAS ACTIVIDADES REALIZADOS EN LA VIA LA CALZADA - SELVA ALEGRE: CONSTRUCCION DE CUNETAS RECTANGULARES ( DESCARGAS)  
CODIGO 500 DRENAJE  
PARTIDA 510 E CUNETAS RECTANGULARES

En las progresivas Km. 11+195 al Km. 11+170 se realiza visita de seguimiento y monitoreo a las actividades realizados en la vía La Calzada - Selva Alegre, donde en el lado derecho e izquierdo de la via se ha realizado la excavación, vaciado de solado, encofrado, y se realiza el vaciado de mezcla de concreto para la construcción de cunetas rectangulares ( descargas) , se utiliza un camion mixer en el lado derecho y un carmix en el lado izquierdo y 2 vibradores de concreto. trabajan 1 capataz, 10 obreros en ambos lados de la vía  
gn-utils/595/020242112042107.jpg

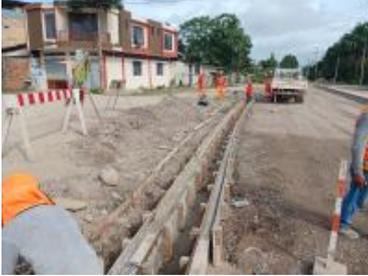
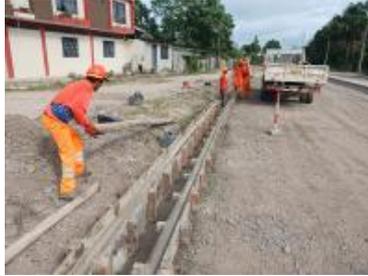
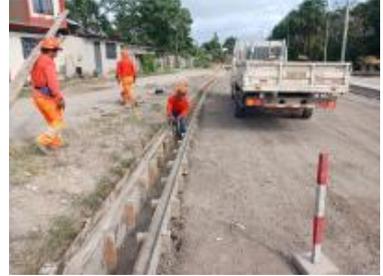
8

PROGRESIVAS KM. 11+680 AL KM. 11+740 li  
VISITA DE SEGUIMIENTO Y MONITOREO A LAS ACTIVIDADES REALIZADOS EN LA VIA LA CALZADA  
- SELVA ALEGRE: CONSTRUCCION DE CUNETAS RECTANGULARES (DESENCOFRADO)  
CODIGO 500 DRENAJE  
PARTIDA; 510,E CUNETAS RECTANGULARES

En las progresivas Km. 11+680 a Km. 11+740 li se realiza visita de seguimiento y monitoreo al tramo de vía la Calzada - Selva alegre, donde se realiza el desencofrado de la construcción de cunetas rectangulares en el lado izquierdo de la vía, se utiliza herramientas menores, trabajan actualmente 1capataz 1 operador, 10 obreros.

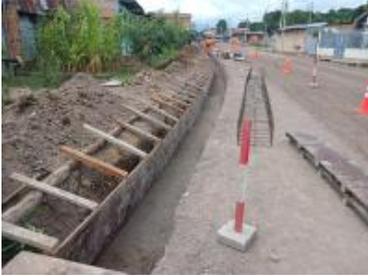
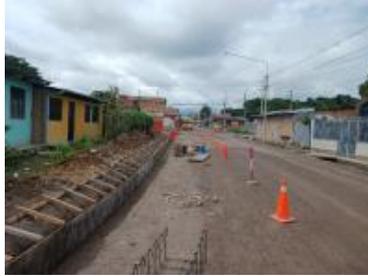
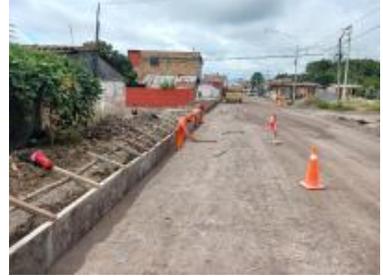
PROGRESIVA KM. 12+780 AL KM. 12+720 li  
VISITA DE SEGUIMIENTO Y MONITOREO A LAS ACTIVIDADES REALIZADOS EN LA VIA LA CALZADA - SELVA ALEGRE: CONSTRUCCION DE CUNETAS RECTANGULARES  
CODIGO 500 DRENAJE  
PARTIDA 510 E CUNETAS RECTANGULARES

En las progresivas Km. 12+780 al Km. 12+720 se realiza visita de seguimiento y monitoreo a las actividades realizados en la vía La Calzada - Selva Alegre, donde en el lado izquierdo de la vía se ha realizado la excavación, vaciado de solado y se realiza el encofrado para la construcción de cunetas rectangulares, trabajan 1 capataz, 9 obreros

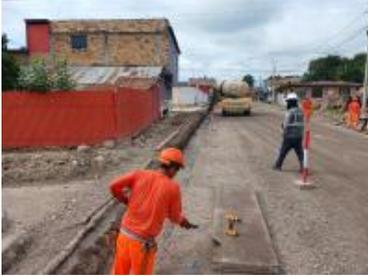
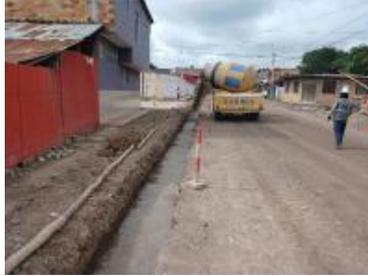
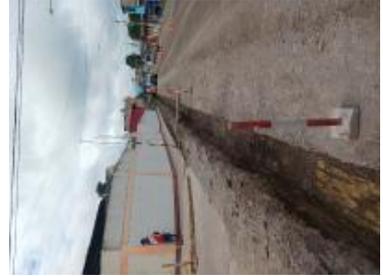
10

PROGRESIVA KM. 12+780 AL KM. 12+820 li  
VISITA DE SEGUIMIENTO Y MONITOREO A LAS ACTIVIDADES REALIZADOS EN LA VIA LA CALZADA - SELVA ALEGRE: CONSTRUCCION DE CUNETAS RECTANGULARES  
CODIGO 500 DRENAJE  
PARTIDA 510 E CUNETAS RECTANGULARES

En las progresivas Km. 12+780 al Km. 12+820 se realiza visita de seguimiento y monitoreo a las actividades realizados en la vía La Calzada - Selva Alegre, donde en el lado izquierdo de la vía se ha realizado la excavación, se realiza Lla toma de niveles hasta donde llegara el solado de concreto, para la construcción de cunetas rectangulares, se utiliza un carmix para el vaciado del solado trabajan 1 capataz, 6 obreros

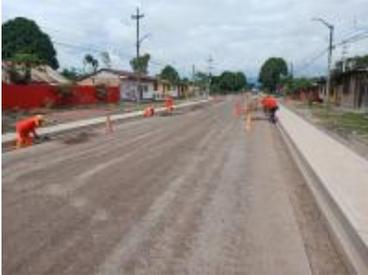
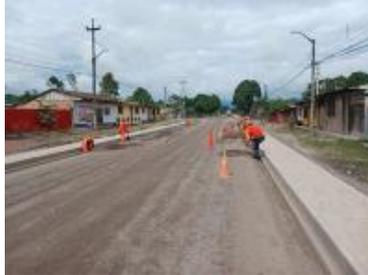
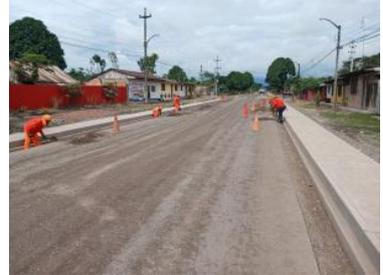
11

PROGRESIVA KM. 13+320 AL KM. 13+400

VISITA DE SEGUIMIENTO Y MONITOREO A LAS ACTIVIDADES REALIZADAS EN LA VIA SELVA  
ALEGRE LA CALZADA: LIMPIEZA DE CUNETAS RECTANGULARES ( LADO DERECHO E IZQUIERDO)

En la progresiva Km. 13+560 al Km. 13+660 se realiza visita de seguimiento y monitoreo a las actividades realizadas en la via selva alegre - la calzada donde se realiza la limpieza de las cunetas rectangulares, donde se han llenado de material granular cuando se efectuó la construcción de la base granular, actualmente laboran 1 capataz, y 10 obreros

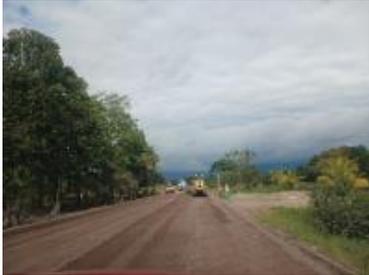
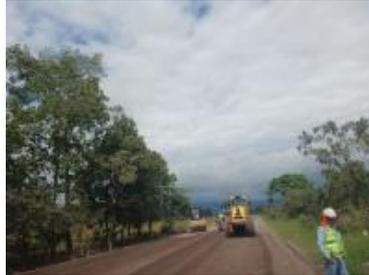
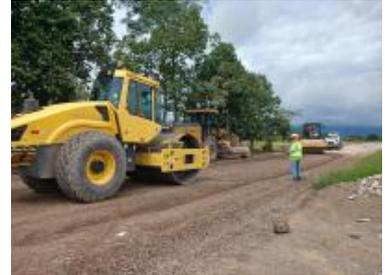
12

PROGRESIVAS KM. 14+600 AL KM. 14+914  
VISITA DE SEGUIMIENTO Y MONITOREO A LAS ACTIVIDADES REALIZADOS EN LA VIA LA CALZADA - SELVA ALEGRE: CONSTRUCCION DE BASE GRANULAR  
CODIGO 400 SUB BASE Y BASES  
PARTIDA 403.A BASE GRANULAR

En las progresivas Km. 14+600 al Km. 14+914 se realiza visita de seguimiento y monitoreo a las actividades realizadas y en ejecución en la Vía la Calzada - Selva alegre donde se continua con la construcción de base granular, se ha realizado el apilonado y extendido del material granular, actualmente se realiza la compactación y refinado en el sitio se utilizan 1 motoniveladora ,2 compactadora de rodillo y 1 camión cisterna, trabajan 1capataz. 1 ing. de producción. 3 operadores, 4 obreros, 2 vigias.

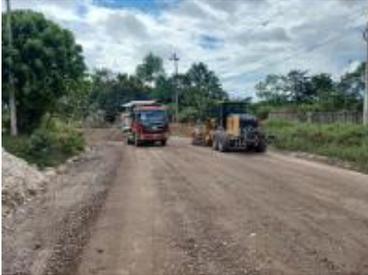
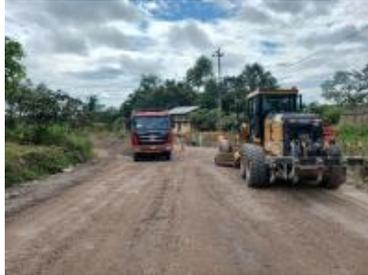
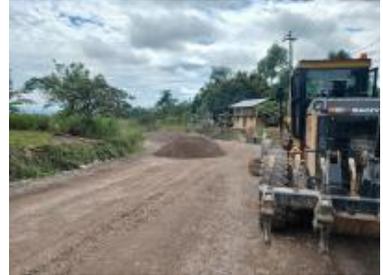
13

PROGRESIVAS KM. 16+300 AL KM. 16+500  
VISITA DE SEGUIMIENTO Y MONITOREO A LAS ACTIVIDADES REALIZADOS EN LA VIA LA CALZADA - SELVA ALEGRE: CONSTRUCCION DE BASE GRANULAR  
CODIGO 400 SUB BASE Y BASES  
PARTIDA 403.A BASE GRANULAR

En las progresivas Km. 16+300 al Km. 16+500 se realiza visita de seguimiento y monitoreo a las actividades realizadas y en ejecución en la Vía la Calzada - Selva alegre donde se continua con la construcción de base granular, se ha realizado el apilonado en el margen derecho de la vía y extendido del material granular, en el sitio se utilizan 1 motoniveladora ,1 compactadora de rodillo .1 camión cisterna. 5 volquetes, trabajan 1capataz. 1 ing. de producción. 2 operadores, 4 obreros, 2 vigias y 6 choferes.

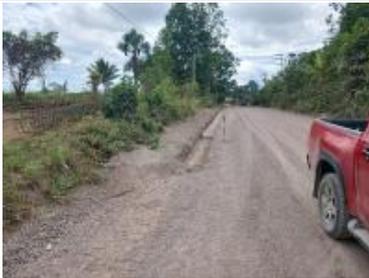
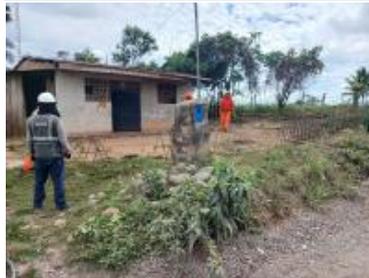
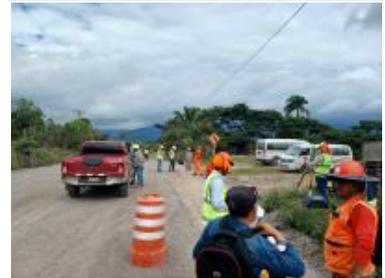
14

PROGRESIVAS KM. 16+600 AL KM. 16+640 Id  
VISITA DE SEGUIMIENTO Y MONITOREO A LAS ACTIVIDADES REALIZADOS EN LA VIA LA CALZADA - SELVA ALEGRE: CONSTRUCCION DE CUNETAS RECTANGULARES  
CODIGO 500 DRENAJE  
PARTIDA; 510,E CUNETAS RECTANGULARES

En las progresivas Km. 16+600 a Km. 16+640 Id, se realiza visita de seguimiento y monitoreo al tramo de vía la Calzada - Selva alegre, donde se ha realizado la excavación para la construcción de cunetas rectangulares en el lado derecho de la vía, actualmente se continua con la excavación y al lado la confección del refuerzo metálico para la construcción de cunetas rectangulares, se utiliza herramientas menores, trabajan actualmente 1capataz 5 obreros.

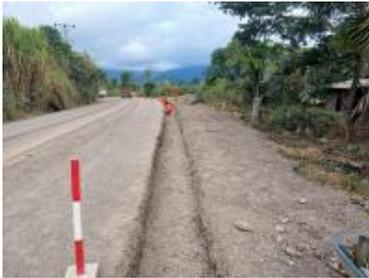
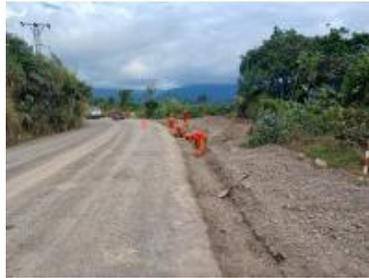
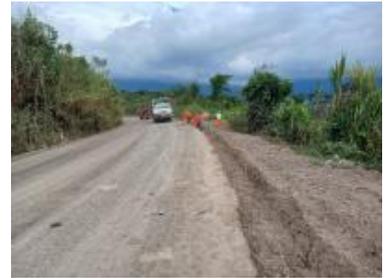
15

PROGRESIVAS KM. 16+680 AL KM. 16+700 Id  
VISITA DE SEGUIMIENTO Y MONITOREO A LAS ACTIVIDADES REALIZADOS EN LA VIA LA CALZADA - SELVA ALEGRE: CONSTRUCCION DE CUNETAS RECTANGULARES  
CODIGO 500 DRENAJE  
PARTIDA; 510,E CUNETAS RECTANGULARES

En las progresivas Km. 16+680 a Km. 16+700 Id, se realiza visita de seguimiento y monitoreo al tramo de vía la Calzada - Selva alegre, donde se ha realizado la excavación para la construcción de cunetas rectangulares en el lado derecho de la vía, actualmente se continua con la excavación para la construcción de cunetas rectangulares, se utiliza una retroexcavadora, trabajan actualmente 1capataz 1 operador, 10 obreros.

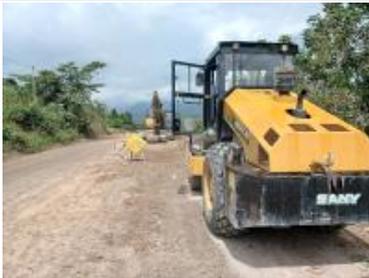
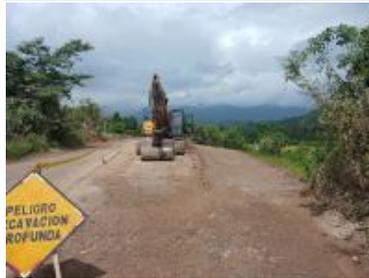
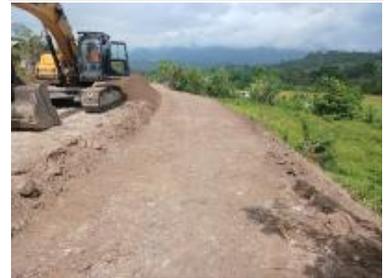
16

PROGRESIVA KM. 19+740 KM. 19+800

VISITA DE SEGUIMIENTO Y MONITOREO A LAS ACTIVIDADES REALIZADOS EN LA VIA LA CALZADA - SELVA ALEGRE: CONTINUACION DE CONSTRUCCION DE BANQUETA ( PLAZOLETA)

En las progresivas Km. 19+740 al Km. 19+800 se realiza visita de seguimiento y monitoreo al tramo de vía la Calzada - Selva alegre, donde se realiza la construcción de banquetta en el lado derecho de la vía. se utiliza una excavadora de oruga, una compactadora y un camión cisterna trabajan actualmente 1 capataz operador, 1 chofer , 4 obreros y 2 vigias. En esta zona se amplia la via para la construcción de una plazoleta para el poblado de nueva esperanza. Actualmente se espera a los volquetes para continuar con la construcción de la banquetta.
