BITACORA ELECTRÓNICA DE OBRA

NUMERO DE INFORME No. 0025-2024
 CONTRATO DE OBRA: No. 031-2022-MTC/20.2 CON PRECIOS DE AGOSTO DE 2021
 EMPRESA CONTRATISTA: CHINA CIVIL ENGINEERING CONSTRUCTION CORPORATION SUCURSAL DEL PERU
 OBRA: SALDO DE OBRA: "CULMINACION DE OBRA DE MEJORAMIENTO DE LA CARRETERA RODRIGUEZ DE MENDOZA - EMPALME PE-5N (LA CALZADA), TRAMO: SELVA ALEGRE - EMPALME PE-5N (LA CALZADA)
 MONTO DE LA OBRA: S/44'873,763.87 PLAZO DE EJECUCION: 190 DIAS CALENDARIO
 SUPERVISOR: CONSORCIO SUPERVISOR ALEGRE LA CALZADA (PYUNGHWA ENGINEERING CONSULTANTS LTDA SUCURSAL DEL PERU y GEOTECNIA Y MECANICA DE SUELOS S.A.C.)
 CONTRATO DE CONSULTORIA DE OBRA N° 01-2022-MTC/20.2 FECHA: 19-01-2022
 MONTO SUPERVISION: 3,799,999.63 -Mediante OFICIO N° 905 - 2024-MTC/20.9 de fecha 23 de abril de 2024, la Entidad comunica el reinicio de ejecución de obra a partir del 22 de abril de 2024 LA OBRA ACTUALMENTE ESTA EN ACTIVIDAD DESDE 22-04-2024
 VISITA DE SEGUIMIENTO Y MONITOREO A LAS OFICINAS DE LA SUPERVISION

VISITA DE SEGUIMIENTO Y MONITOREO A LAS ACTIVIDADES REALIZADAS EN LA VIA SELVA ALEGRE - LA CALZADA DESDE KM. 0+000 AL KM 23+042

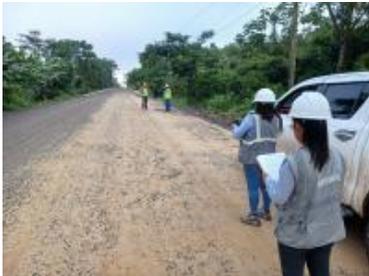
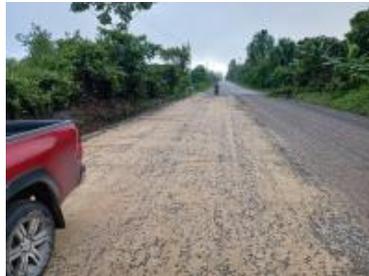
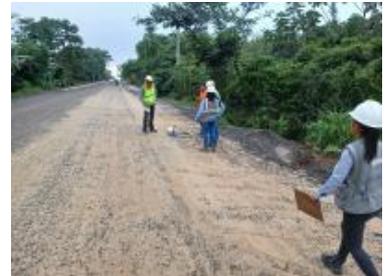
PROGRESIVA KM. 10+000 AL KM. 10+200

VISITA DE SEGUIMIENTO Y MONITOREO A LAS ACTIVIDADES REALIZADAS EN LA VIA SELVA ALEGRE LA CALZADA: IMPRIMACION ASFALTICA (LADO DERECHO)

En las progresivas Km. 10+000 al Km. 10+200 se realiza la visita al sitio donde se ha realizado la imprimación asfáltica donde se utilizo un camión imprimador en el lado derecho de la vía, trabajan 1 capataz, un técnico, 2 operadores, 4 obreros, 2 vigías. Se aprecia que la superficie imprimada ha perdido finos, por el pase constante de vehículos de todo tipo. la imprimación realizada se realizo en el tramo de prueba, el cual se aprecia que lo hicieron muy tarde, porque la base granular ya ha perdido el material fino por causa del paso constante de vehículos. Actualmente se verifica la penetración del liquido asfaltico, la supervisión a solicitado a la Contratista la pronta instalación de la planta de asfalto para que pueda continuar con la imprimación. La Contratista alega que comprara el asfalto de acuerdo a las especificaciones del contrato, a IIRSA NORTE porque son solo 4kms de asfaltado por realizar. Se recomienda a la Contratista y Supervisión participar 'por escrito' a la Entidad. que no se instalara la planta de asfalto y que se comprara la mezcla asfáltica con IIRSA NORTE, especificando los motivos. ventajas y beneficios para la culminación de la vía.

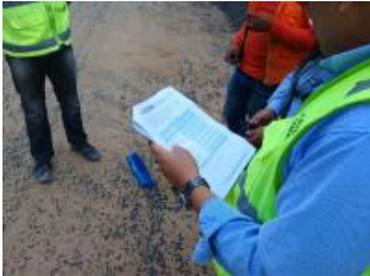
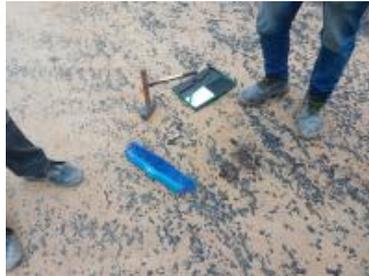
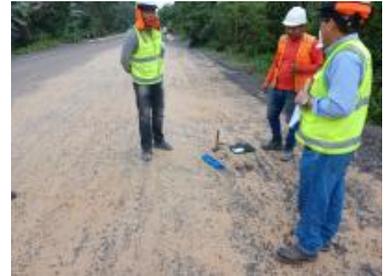
PROGRESIVA KM. 10+000 AL KM. 10+200

VISITA DE SEGUIMIENTO Y MONITOREO A LAS ACTIVIDADES REALIZADAS EN LA VIA SELVA ALEGRE LA CALZADA: IMPRIMACION ASFALTICA (LADO DERECHO)

En las progresivas Km. 10+000 al Km. 10+200 se realiza la visita al sitio donde se ha realizado la imprimación asfáltica donde se utilizo un camión imprimador en el lado derecho de la vía, trabajan 1 capataz, un técnico, 2 operadores, 4 obreros, 2 vigías. Se aprecia que la superficie imprimada ha perdido finos, por el pase constante de vehículos de todo tipo. la imprimación realizada se realizo en el tramo de prueba, el cual se aprecia que lo hicieron muy tarde, porque la base granular ya ha perdido el material fino por causa del paso constante de vehículos. Actualmente se verifica la penetración del liquido asfaltico, la supervisión a solicitado a la Contratista la pronta instalación de la planta de asfalto para que pueda continuar con la imprimación. La Contratista alega que comprara el asfalto de acuerdo a las especificaciones del contrato, a IIRSA NORTE porque son solo 4kms de asfaltado por realizar. Se recomienda a la Contratista y Supervisión participar por escrito a la Entidad. que no se instalara la planta de asfalto y que se comprara la mezcla asfaltica con IIRSA NORTE, especificando los motivos. ventajas y beneficios para la culminación de la vía.

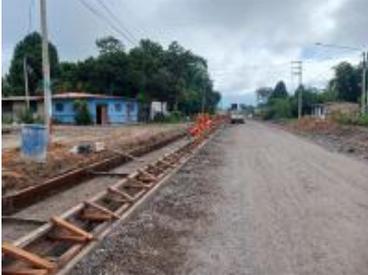
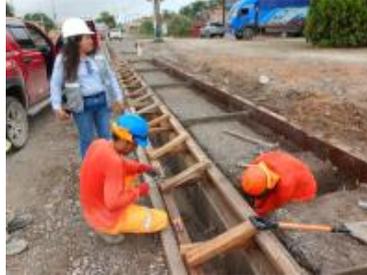
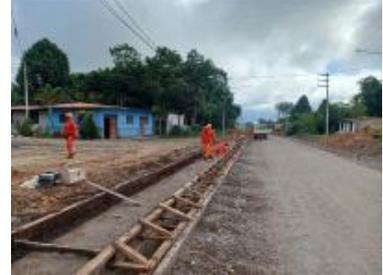
PROGRESIVAS KM. 10+700 a 10+840 Id
VISITA DE SEGUIMIENTO Y MONITOREO A LAS ACTIVIDADES REALIZADOS EN LA VIA LA CALZADA
- SELVA ALEGRE: CONSTRUCCION DE VEREDAS
CODIGO 600 OBRAS COMPLEMENTARIAS
PARTIDA; 607,A VEREDAS

En las progresivas Km. 10+980 a Km. 11+000 se realiza visita de seguimiento y monitoreo al tramo de vía la Calzada - Selva alegre, donde se continua con el encofrado para la construcción de VEREDAS en el lado derecho de la vía, utilizando herramientas menores, trabajan actualmente 1capataz y 10 obreros

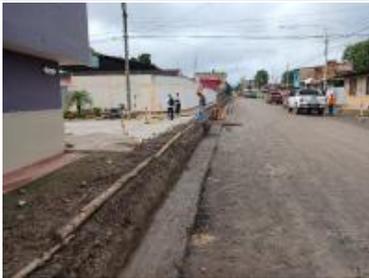
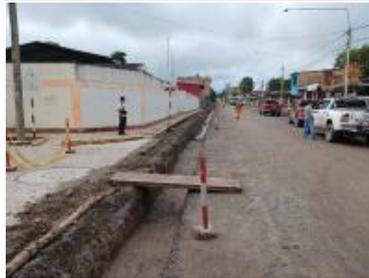
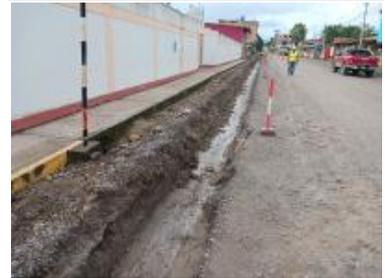
PROGRESIVA KM. 12+820 AL KM. 12+920 li
VISITA DE SEGUIMIENTO Y MONITOREO A LAS ACTIVIDADES REALIZADOS EN LA VIA LA CALZADA - SELVA ALEGRE: CONSTRUCCION DE CUNETAS RECTANGULARES
CODIGO 500 DRENAJE
PARTIDA 510 E CUNETAS RECTANGULARES

En las progresivas Km. 12+820 al Km. 12+920 se realiza visita de seguimiento y monitoreo a las actividades realizados en la vía La Calzada - Selva Alegre, donde en el lado izquierdo de la vía se ha realizado la excavación, se realiza Lla toma de niveles hasta donde llegara el solado de concreto, para la construcción de cunetas rectangulares, se utiliza un carmix para el vaciado del solado trabajan 1 capataz, 6 obreros

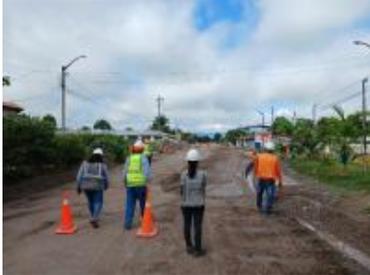
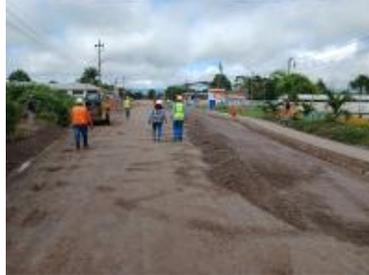
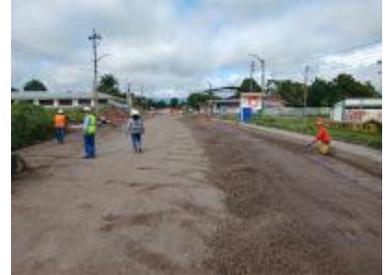
PROGRESIVA KM. 13+000 AL KM. 13+100

VISITA DE SEGUIMIENTO Y MONITOREO A LAS ACTIVIDADES REALIZADAS EN LA VIA SELVA ALEGRE LA CALZADA: LIMPIEZA DE CUNETAS RECTANGULARES (LADO DERECHO E IZQUIERDO)

En la progresiva Km. 13+000 al Km. 13+100 se realiza visita de seguimiento y monitoreo a las actividades realizadas en la via selva alegre - la calzada donde se realiza la limpieza de las cunetas rectangulares, donde se han llenado de material granular cuando se efectuó la construcción de la base granular, actualmente laboran 1 capataz, y 10 obreros

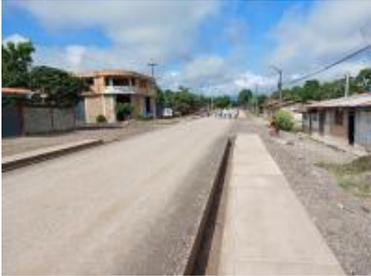
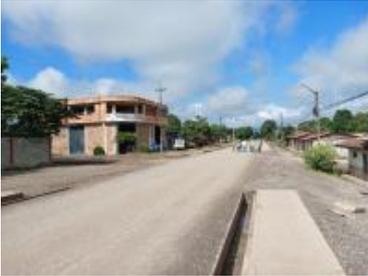
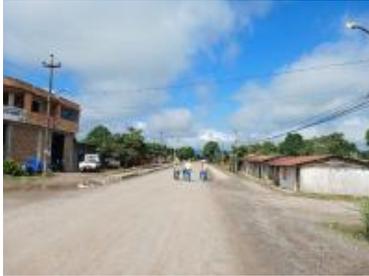
PROGRESIVAS KM. 13+300 AL KM. 13+800
VISITA DE SEGUIMIENTO Y MONITOREO A LAS ACTIVIDADES REALIZADOS EN LA VIA LA CALZADA - SELVA ALEGRE: CONSTRUCCION DE BASE GRANULAR
CODIGO 400 SUB BASE Y BASES
PARTIDA 403.A BASE GRANULAR

En las progresivas Km. 13+300 al Km. 13+800 se realiza visita de seguimiento y monitoreo a las actividades realizadas y en ejecución en la Vía la Calzada - Selva alegre donde se ha realizado la construcción de base granular, se realiza visita al sitio, para ver las condiciones actuales de la base granular construida, donde se requiere la imprimación del mismo. la supervisión solicita al Contratista que se realice limpieza y se evite el paso de vehiculos en el sector, para la imprimación.

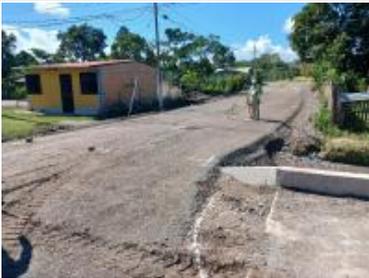
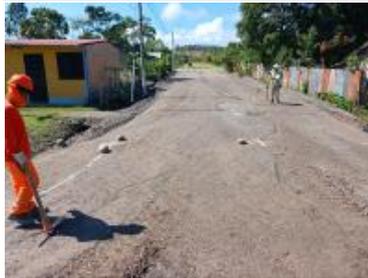
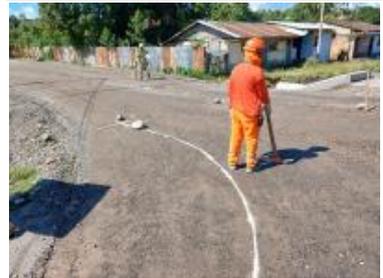
PROGRESIVA KM. 13+800
VISITA DE SEGUIMIENTO Y MONITOREO A LAS ACTIVIDADES REALIZADOS EN LA VIA LA CALZADA - SELVA ALEGRE: CONSTRUCCION DE BASE GRANULAR (ACCESO)
CODIGO 400 SUB BASE Y BASES
PARTIDA 403.A BASE GRANULAR

En la progresivas Km. 13+800 ase realiza visita de seguimiento y monitoreo a las actividades realizadas y en ejecución en la Vía la Calzada - Selva alegre donde se continua con la construcción de base granular, en zona de acceso (lado izquierdo) actualmente los topógrafos realizan la verificación de cotas de la base granular.

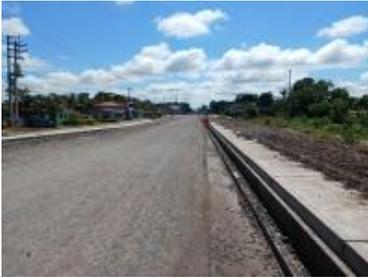
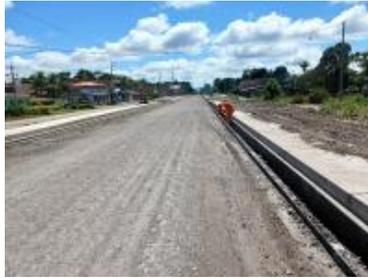
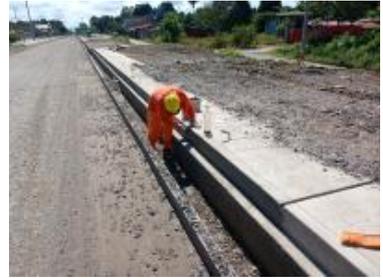
PROGRESIVAS KM. 11+200 a 11+300 li
VISITA DE SEGUIMIENTO Y MONITOREO A LAS ACTIVIDADES REALIZADOS EN LA VIA LA CALZADA - SELVA ALEGRE: CONSTRUCCION DE VEREDAS
CODIGO 600 OBRAS COMPLEMENTARIAS
PARTIDA; 607,A VEREDAS

En las progresivas Km. 11+200 a Km. 11+300 se realiza visita de seguimiento y monitoreo al tramo de vía la Calzada - Selva alegre, donde se realiza el resanado de las VEREDAS construidas en el lado izquierdo de la vía, utilizando herramientas menores, trabajan actualmente 2 obreros
