BITACORA ELECTRÓNICA DE OBRA

Confirma Bitacora:	Nro Informe:	Fecha Informe:	Nombre De La Obra:	Personal Encargado:
Si	027	15 - 06 - 2024	SELVA ALEGRE - LA CALZADA	BORIS WALTER AYLLÓN CARCELÉN

NUMERO DE INFORME No. 0027-2024
 CONTRATO DE OBRA: No. 031-2022-MTC/20.2 CON PRECIOS DE AGOSTO DE 2021
 EMPRESA CONTRATISTA: CHINA CIVIL ENGINEERING CONSTRUCTION CORPORATION SUCURSAL DEL PERU
 OBRA: SALDO DE OBRA: "CULMINACION DE OBRA DE MEJORAMIENTO DE LA CARRETERA RODRIGUEZ DE MENDOZA - EMPALME PE-5N (LA CALZADA), TRAMO: SELVA ALEGRE - EMPALME PE-5N (LA CALZADA)
 MONTO DE LA OBRA: S/44'873,763.87 PLAZO DE EJECUCION: 190 DIAS CALENDARIO
 SUPERVISOR: CONSORCIO SUPERVISOR ALEGRE LA CALZADA (PYUNGHWA ENGINEERING CONSULTANTS LTDA SUCURSAL DEL PERU y GEOTECNIA Y MECANICA DE SUELOS S.A.C.)
 CONTRATO DE CONSULTORIA DE OBRA N° 01-2022-MTC/20.2 FECHA: 19-01-2022
 MONTO SUPERVISION: 3,799,999.63 -Mediante OFICIO N° 905 - 2024-MTC/20.9 de fecha 23 de abril de 2024, la Entidad comunica el reinicio de ejecución de obra a partir del 22 de abril de 2024 LA OBRA ACTUALMENTE ESTA EN ACTIVIDAD DESDE 22-04-2024
 SEGUIMIENTO Y MONITOREO A LAS OFICINAS DE LA SUPERVISION Y CONTRATISTA

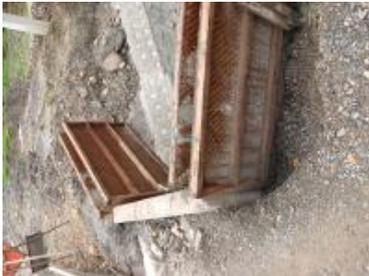
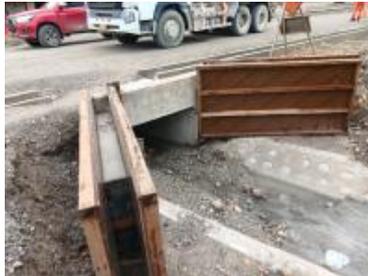
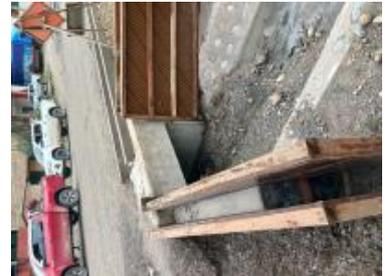
1

PROGRESIVA KM. 10+500
 SEGUIMIENTO Y MONITOREO A LAS ACTIVIDADES REALIZADAS EN LA VIA LA CALZADA- SELVA ALEGRE: CABEZAL DE ALCANTARILLA CONSTRUIDA

En la progresiva Km. 10+500 se ha vaciado un cabezal de alcantarilla en el lado izquierdo de la via, solo falta el desencofrado del mismo.

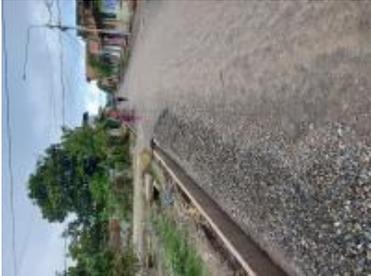
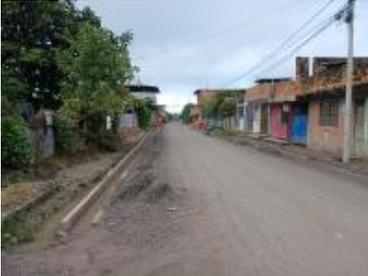
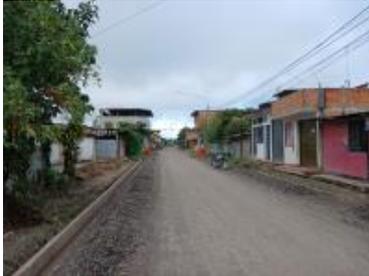
2

PROGRESIVA KM. 12+000 AL KM. 12+400
VISITA DE SEGUIMIENTO Y MONITOREO A LAS ACTIVIDADES REALIZADOS EN LA VIA LA CALZADA - SELVA ALEGRE: LIMPIEZA DE CUNETAS RECTANGULARES CONSTRUIDAS

En las progresivas Km. 12+000 al Km. 12+400 se realiza visita de seguimiento y monitoreo a las actividades realizados en la vía La Calzada - Selva Alegre, donde en el lado izquierdo de la vía se realiza la limpieza de cunetas rectangulares, se utiliza herramientas menores trabajan 1 capataz, 4 obreros
