BITACORA ELECTRÓNICA DE OBRA

Confirma Bitacora:	Nro Informe:	Fecha Informe:	Nombre De La Obra:	Personal Encargado:
Si	0028	17 - 06 - 2024	SELVA ALEGRE - LA CALZADA	BORIS WALTER AYLLÓN CARCELÉN

NUMERO DE INFORME No. 0028-2024
 CONTRATO DE OBRA: No. 031-2022-MTC/20.2 CON PRECIOS DE AGOSTO DE 2021
 EMPRESA CONTRATISTA: CHINA CIVIL ENGINEERING CONSTRUCTION CORPORATION SUCURSAL DEL PERU
 OBRA: SALDO DE OBRA: "CULMINACION DE OBRA DE MEJORAMIENTO DE LA CARRETERA RODRIGUEZ DE MENDOZA - EMPALME PE-5N (LA CALZADA), TRAMO: SELVA ALEGRE - EMPALME PE-5N (LA CALZADA)
 MONTO DE LA OBRA: S/44'873,763.87 PLAZO DE EJECUCION: 190 DIAS CALENDARIO
 SUPERVISOR: CONSORCIO SUPERVISOR ALEGRE LA CALZADA (PYUNGHWA ENGINEERING CONSULTANTS LTDA SUCURSAL DEL PERU Y GEOTECNIA Y MECANICA DE SUELOS S.A.C.)
 CONTRATO DE CONSULTORIA DE OBRA N° 01-2022-MTC/20.2 FECHA: 19-01-2022
 MONTO SUPERVISION: 3,799,999.63 -Mediante OFICIO N° 905 - 2024-MTC/20.9 de fecha 23 de abril de 2024, la Entidad comunica el reinicio de ejecución de obra a partir del 22 de abril de 2024 LA OBRA ACTUALMENTE ESTA EN ACTIVIDAD DESDE 22-04-2024
 SEGUIMIENTO Y MONITOREO A LAS OFICINAS DE LA SUPERVISION Y CONTRATISTA

SEGUIMIENTO Y MONITOREO A

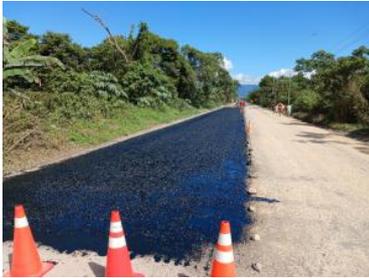
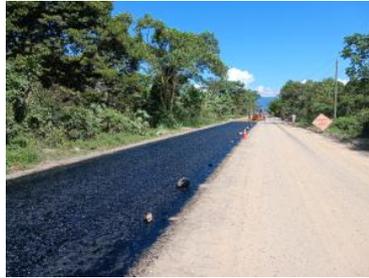
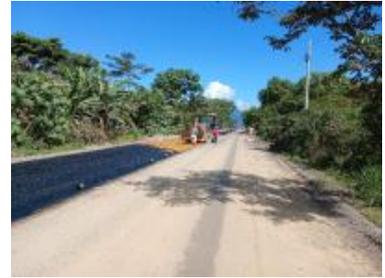
PROGRESIVA KM. 10+000 AL KM. 10+320

VISITA DE SEGUIMIENTO Y MONITOREO A LAS ACTIVIDADES REALIZADAS EN LA VIA SELVA ALEGRE LA CALZADA: IMPRIMACION ASFALTICA (LADO IZQUIERDO)

En las progresivas Km. 10+000 al Km. 10+320 se realiza la visita al sitio donde se ha realizado la imprimación asfáltica donde se utilizó un camión imprimador en el lado izquierdo de la vía, trabajan 1 capataz, un técnico, 2 operadores, 4 obreros, 2 vigías. Se aprecia que la superficie imprimada ha perdido finos, por el pase constante de vehículos de todo tipo. la imprimación realizada se realizó en el tramo de prueba, el cual se aprecia que lo hicieron muy tarde, porque la base granular ya ha perdido el material fino por causa del paso constante de vehículos. Actualmente se verifica la penetración del líquido asfáltico,

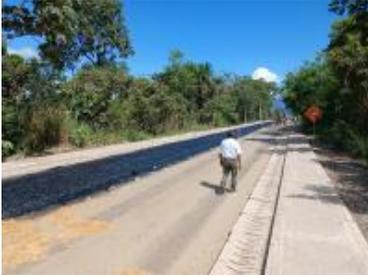
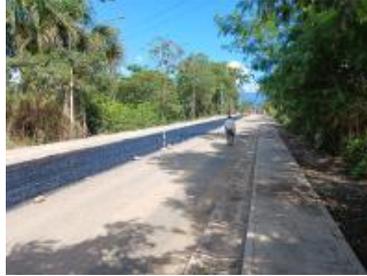
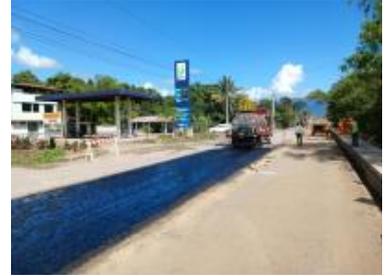
PROGRESIVA KM. 10+320 AL KM. 10+420

VISITA DE SEGUIMIENTO Y MONITOREO A LAS ACTIVIDADES REALIZADAS EN LA VIA SELVA ALEGRE LA CALZADA: IMPRIMACION ASFALTICA (LADO IZQUIERDO)

En las progresivas Km. 10+320 al Km. 10+420 se realiza la visita al sitio donde se ha realizado la imprimación asfáltica donde se utilizo un camión imprimador en el lado izquierdo de la vía, trabajan 1 capataz, un técnico, 2 operadores, 4 obreros, 2 vigías. Se aprecia que la superficie imprimada ha perdido finos, por el pase constante de vehículos de todo tipo. la imprimación realizada se realizo en el tramo de prueba, el cual se aprecia que lo hicieron muy tarde, porque la base granular ya ha perdido el material fino por causa del paso constante de vehículos. Actualmente se verifica la penetración del liquido asfáltico,

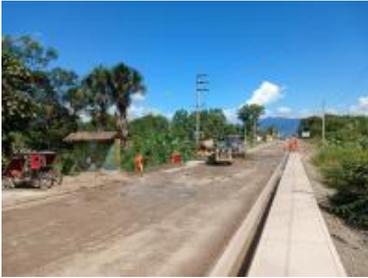
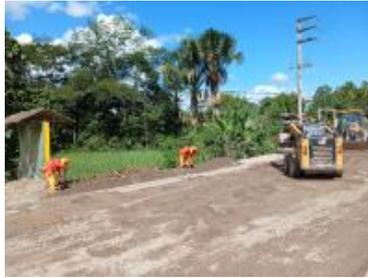
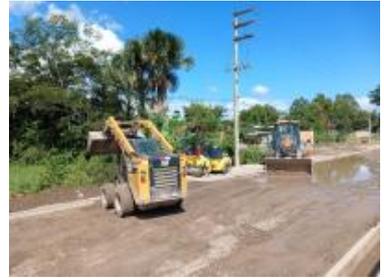
PROGRESIVAS KM. 10+470 a 10+500 li
VISITA DE SEGUIMIENTO Y MONITOREO A LAS ACTIVIDADES REALIZADOS EN LA VIA LA CALZADA-SELVA ALEGRE: CONSTRUCCION DE VEREDAS
CODIGO 600 OBRAS COMPLEMENTARIAS
PARTIDA; 607,A VEREDAS

En las progresivas Km. 10+470 a Km. 10+500 se realiza visita de seguimiento y monitoreo al tramo de vía la Calzada - Selva alegre, donde se realiza el relleno para la construcción de VEREDAS en el lado izquierdo de la vía, utilizando una retroexcavadora, una mini compactadora y un mini cargador frontal y herramientas menores, trabajan actualmente 1capataz 3 operadores y 5 obreros

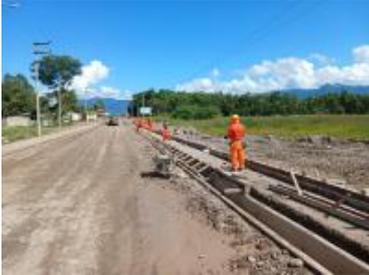
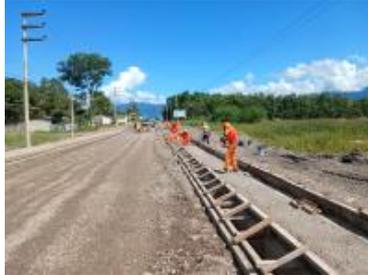
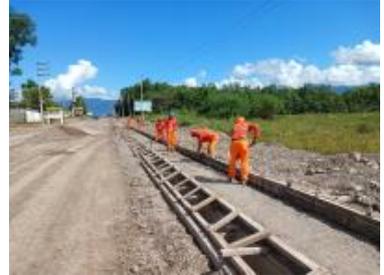
PROGRESIVAS KM. 10+520 a 10+600 Id
VISITA DE SEGUIMIENTO Y MONITOREO A LAS ACTIVIDADES REALIZADOS EN LA VIA LA CALZADA-SELVA ALEGRE: CONSTRUCCION DE VEREDAS
CODIGO 600 OBRAS COMPLEMENTARIAS
PARTIDA; 607,A VEREDAS

En las progresivas Km. 10+520 a Km. 10+600 se realiza visita de seguimiento y monitoreo al tramo de vía la Calzada - Selva alegre, donde se realiza el encofrado para la construcción de VEREDAS en el lado derecho de la vía, utilizando herramientas menores, trabajan actualmente 1capataz y 10 obreros

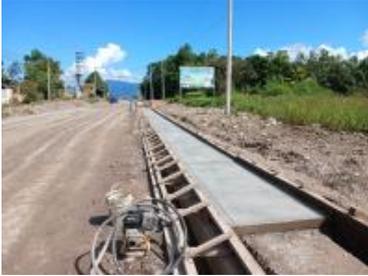
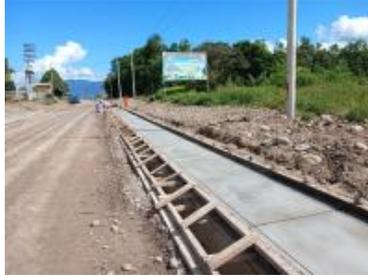
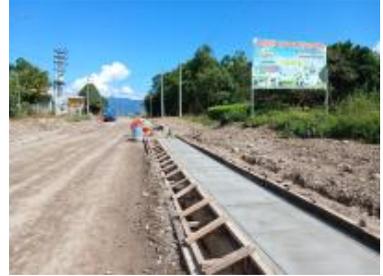
PROGRESIVAS KM. 10+600 a 10+640 Id
VISITA DE SEGUIMIENTO Y MONITOREO A LAS ACTIVIDADES REALIZADOS EN LA VIA LA CALZADA-SELVA ALEGRE: CONSTRUCCION DE VEREDAS
CODIGO 600 OBRAS COMPLEMENTARIAS
PARTIDA; 607,A VEREDAS

En las progresivas Km. 10+600 a Km. 10+640 se realiza visita de seguimiento y monitoreo al tramo de vía la Calzada - Selva alegre, donde se ha realizado el vaciado para la construcción de VEREDAS en el lado derecho de la vía, utilizando, camión mixer y herramientas menores, trabajaron 1 capataz , 1 operador y 10 obreros

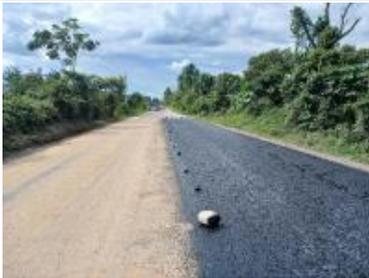
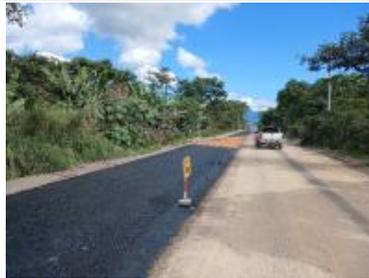
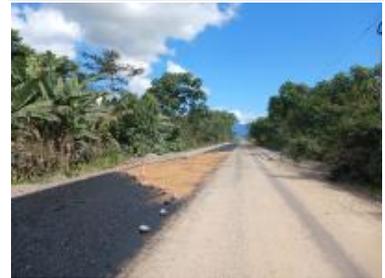
PROGRESIVA KM. 10+000 AL KM. 10+320

VISITA DE SEGUIMIENTO Y MONITOREO A LAS ACTIVIDADES REALIZADAS EN LA VIA SELVA ALEGRE LA CALZADA: IMPRIMACION ASFALTICA (LADO IZQUIERDO)

En las progresivas Km. 10+000 al Km. 10+320 se realiza la visita al sitio donde se ha realizado la imprimación asfáltica donde se utilizó un camión imprimador en el lado izquierdo de la vía, trabajaron 1 capataz, un técnico, 2 operadores, 4 obreros, 2 vigías. Se aprecia que la superficie imprimada ha perdido finos, por el pase constante de vehículos de todo tipo. la imprimación realizada se realizó en el tramo de prueba, el cual se aprecia que lo hicieron muy tarde, porque la base granular ya ha perdido el material fino por causa del paso constante de vehículos. Actualmente se verifica la penetración del líquido asfáltico, se realiza una nueva visita acompañado con la Supervisión.

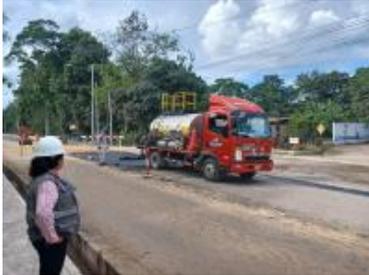
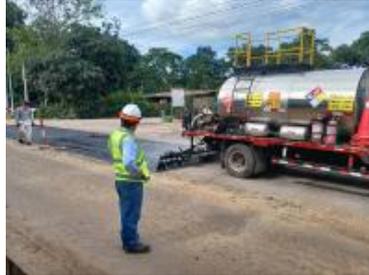
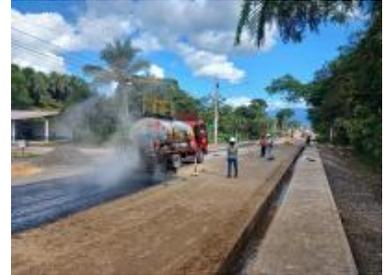
PROGRESIVA KM. 10+320 AL KM. 10+420

VISITA DE SEGUIMIENTO Y MONITOREO A LAS ACTIVIDADES REALIZADAS EN LA VIA SELVA ALEGRE LA CALZADA: IMPRIMACION ASFALTICA (LADO IZQUIERDO)

En las progresivas Km. 10+320 al Km. 10+420 se realiza la visita al sitio donde se ha realizado la imprimación asfáltica donde se utilizo un camión imprimador en el lado izquierdo de la vía, trabajaron 1 capataz, un técnico, 2 operadores, 4 obreros, 2 vigías. Se aprecia que la superficie imprimada ha perdido finos, por el pase constante de vehículos de todo tipo. la imprimación realizada se realizo en el tramo de prueba, el cual se aprecia que lo hicieron muy tarde, porque la base granular ya ha perdido el material fino por causa del paso constante de vehículos. Actualmente se verifica la penetración del liquido asfaltico, Se realiza una nueva visita acompañado con la Supervisión.

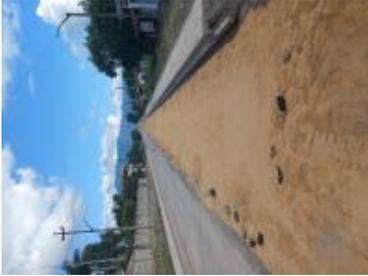
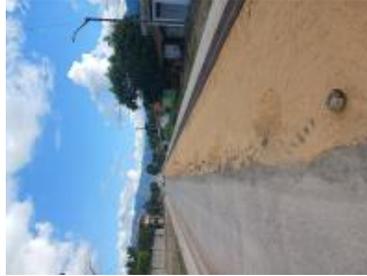
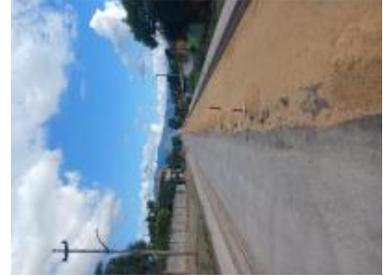
PROGRESIVA KM. 13+180 AL KM. 13+780
VISITA DE SEGUIMIENTO Y MONITOREO A LAS ACTIVIDADES REALIZADAS EN LA VIA SELVA
ALEGRE LA CALZADA: IMPRIMACION ASFALTICA (LADO DERECHO)
CODIGO 400 PAVIMENTO ASFALTICO
416.A IMPRIMACION ASFALTICA

En las progresivas Km. 13+180 al Km. 13+780 se realiza la visita al sitio donde se ha realizado la imprimación asfáltica donde se utilizo un camión imprimador en el lado derecho de la vía, trabajaron 1 capataz, un técnico, 2 operadores, 4 obreros, 2 vigías. Se aprecia que la superficie imprimada la imprimación realizada. Actualmente se aprecia que lo han arenado luego de 24 horas de imprimado.

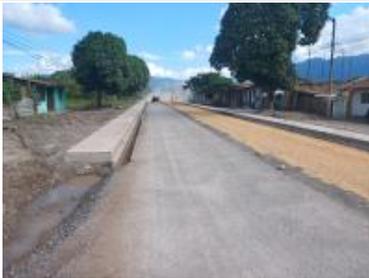
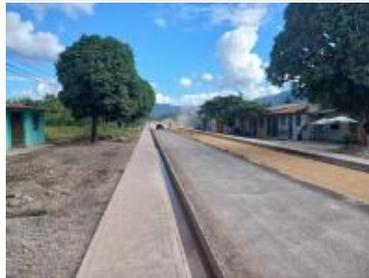
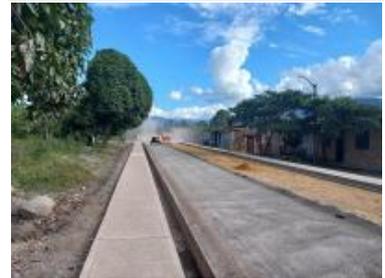
PROGRESIVA KM. 13+400 AL KM. 13+500
VISITA DE SEGUIMIENTO Y MONITOREO A LAS ACTIVIDADES REALIZADAS EN LA VIA SELVA ALEGRE LA CALZADA: PREPARACION PARA LA IMPRIMACION ASFALTICA (LADO IZQUIERDO)
CODIGO 400 PAVIMENTO ASFALTICO
416.A IMPRIMACION ASFALTICA

En las progresivas Km. 13+400 al Km. 13+500 se realiza la visita al sitio donde se realiza la preparación de la superficie para la imprimación asfáltica donde se realiza el sopleteo o limpieza de la superficie utilizando un compresor en el lado izquierdo de la vía, trabajan 1 capataz, 1 operador, 2 obreros. En el lado derecho ya esta imprimado y arenado, se. utilizo un camión imprimador en el lado derecho de la vía, trabajaron 1 capataz, un técnico, 2 operadores, 4 obreros, 2 vigías.

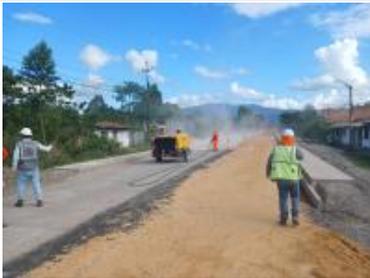
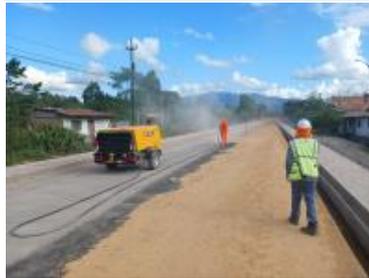
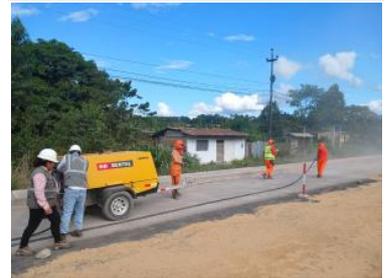
PROGRESIVA KM. 13+600 AL KM. 13+700

VISITA DE SEGUIMIENTO Y MONITOREO A LAS ACTIVIDADES REALIZADAS EN LA VIA SELVA ALEGRE LA CALZADA: PREPARACION PARA LA IMPRIMACION ASFALTICA (LADO IZQUIERDO)
CODIGO 400 PAVIMENTO ASFALTICO
416.A IMPRIMACION ASFALTICA

En las progresivas Km. 13+600 al Km. 13+700 se realiza la visita al sitio donde se realiza la preparación de la superficie para la imprimación asfáltica donde se realiza el sopleteo o limpieza de la superficie utilizando un compresor en el lado izquierdo de la vía, trabajan 1 capataz, 1 operador, 2 obreros. En el lado derecho ya esta imprimado y arenado, se. utilizo un camión imprimador en el lado derecho de la vía, trabajaron 1 capataz, un técnico, 2 operadores, 4 obreros, 2 vigías.

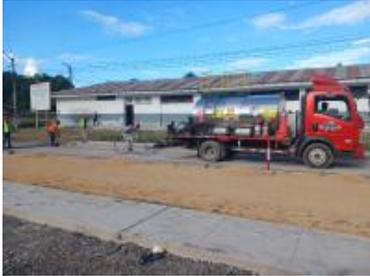
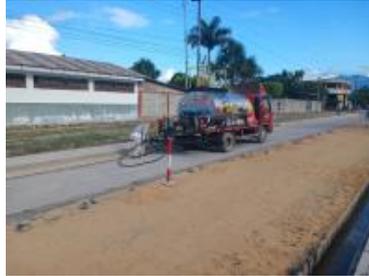
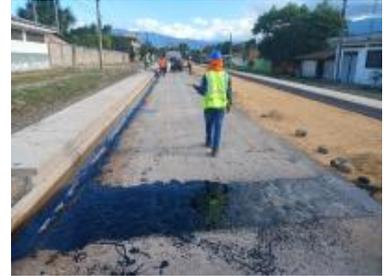
PROGRESIVA KM. 13+180 AL KM. 13+280 li
 VISITA DE SEGUIMIENTO Y MONITOREO A LAS ACTIVIDADES REALIZADAS EN LA VIA SELVA ALEGRE LA CALZADA: IMPRIMACION ASFALTICA (LADO IZQUIERDO)
 CODIGO 400 PAVIMENTO ASFALTICO
 PARTIDA 416.A IMPRIMACION ASFALTICA

En las progresivas Km. 13+180 al Km. 13+280 se realiza la visita al sitio donde se realiza la preparación para el inicio de la imprimación asfáltica donde se realizo el sopleteo o limpieza de la superficie utilizando un compresor en el lado izquierdo de la vía, trabajaron 1 capataz, 1 operador, 2 obreros. En el lado derecho ya esta imprimado y arenado, se. utilizo un camión imprimador en el lado derecho de la vía, trabajaron 1 capataz, un técnico, 2 operadores, 4 obreros, 2 vigías. Se inicia imprimando los contornos de la via para evitar derrames del liquido hacia las cunetas.

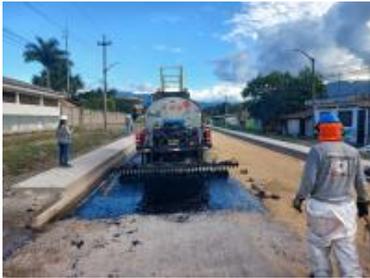
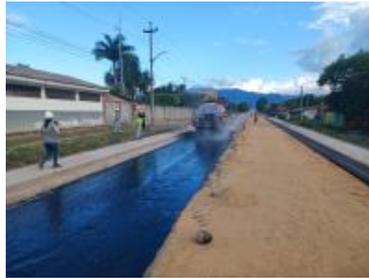
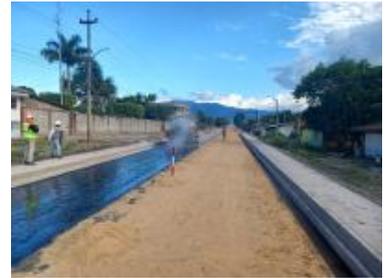
PROGRESIVA KM. 13+180 AL KM. 13+280 li
VISITA DE SEGUIMIENTO Y MONITOREO A LAS ACTIVIDADES REALIZADAS EN LA VIA SELVA ALEGRE LA CALZADA: IMPRIMACION ASFALTICA (LADO IZQUIERDO)
CODIGO 400 PAVIMENTO ASFALTICO
PARTIDA 416.A IMPRIMACION ASFALTICA

En las progresivas Km. 13+180 al Km. 13+280 se realiza la visita al sitio donde se realiza la imprimación asfáltica donde se realizo previamente el sopleteo o limpieza de la superficie utilizando un compresor en el lado izquierdo de la vía, trabajaron 1 capataz, 1 operador, 2 obreros. En el lado derecho ya esta imprimado y arenado, se. utiliza un camión imprimador en el lado izquierdo de la vía, trabajan 1 capataz, un técnico, 2 operadores, 4 obreros, 2 vigías. Se inició imprimando los contornos de la via para evitar derrames del liquido hacia las cunetas.

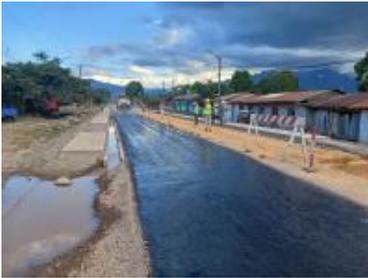
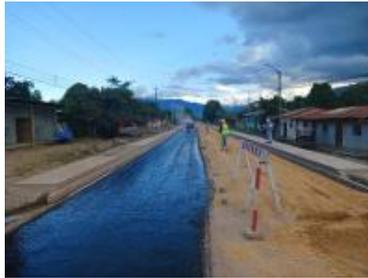
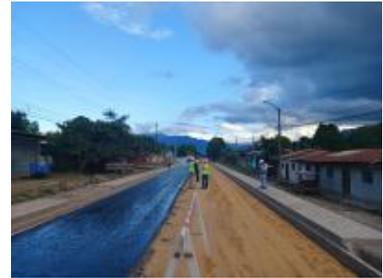
PROGRESIVA KM. 13+280 AL KM. 13+380 li
VISITA DE SEGUIMIENTO Y MONITOREO A LAS ACTIVIDADES REALIZADAS EN LA VIA SELVA ALEGRE LA CALZADA: IMPRIMACION ASFALTICA (LADO IZQUIERDO)
CODIGO 400 PAVIMENTO ASFALTICO
PARTIDA 416.A IMPRIMACION ASFALTICA

En las progresivas Km. 13+280 al Km. 13+380 se realiza la visita al sitio donde se realiza la imprimación asfáltica donde se realizo previamente el sopleteo o limpieza de la superficie utilizando un compresor en el lado izquierdo de la vía, trabajaron 1 capataz, 1 operador, 2 obreros. En el lado derecho ya esta imprimado y arenado, se. utiliza un camión imprimador en el lado izquierdo de la vía, trabajan 1 capataz, un técnico, 2 operadores, 4 obreros, 2 vigías. Se inició imprimando los contornos de la via para evitar derrames del liquido hacia las cunetas.

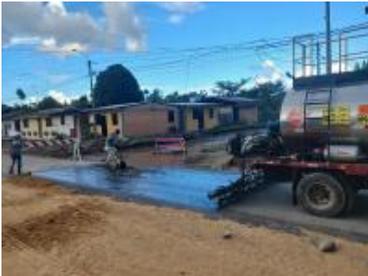
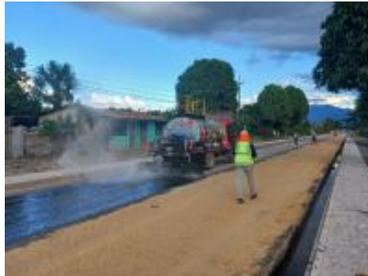
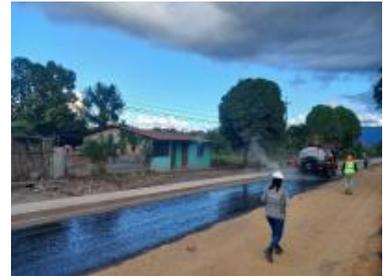
PROGRESIVA KM. 13+400 AL KM. 13+500 li
VISITA DE SEGUIMIENTO Y MONITOREO A LAS ACTIVIDADES REALIZADAS EN LA VIA SELVA ALEGRE LA CALZADA: IMPRIMACION ASFALTICA (LADO IZQUIERDO)
CODIGO 400 PAVIMENTO ASFALTICO
PARTIDA 416.A IMPRIMACION ASFALTICA

En las progresivas Km. 13+400 al Km. 13+500 se realiza la visita al sitio donde se realiza la imprimación asfáltica donde se realizo previamente el sopleteo o limpieza de la superficie utilizando un compresor en el lado izquierdo de la vía, trabajaron 1 capataz, 1 operador, 2 obreros. En el lado derecho ya esta imprimado y arenado, se. utiliza un camión imprimador en el lado izquierdo de la vía, trabajan 1 capataz, un técnico, 2 operadores, 4 obreros, 2 vigías. Se inició imprimando los contornos de la via para evitar derrames del liquido hacia las cunetas.

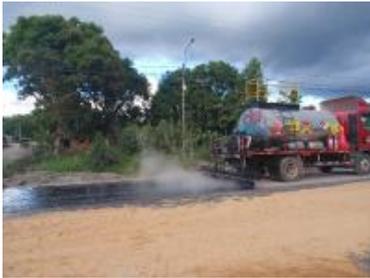
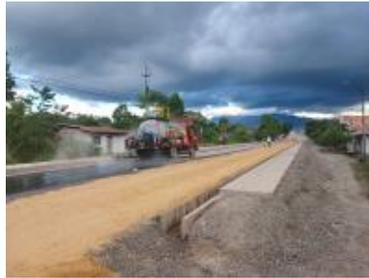
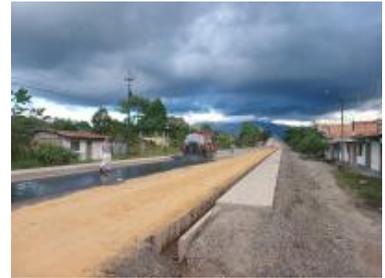
PROGRESIVA KM. 13+520 AL KM. 13+620 li
VISITA DE SEGUIMIENTO Y MONITOREO A LAS ACTIVIDADES REALIZADAS EN LA VIA SELVA ALEGRE LA CALZADA: IMPRIMACION ASFALTICA (LADO IZQUIERDO)
CODIGO 400 PAVIMENTO ASFALTICO
PARTIDA 416.A IMPRIMACION ASFALTICA

En las progresivas Km. 13+520 al Km. 13+620 se realiza la visita al sitio donde se realiza la imprimación asfáltica donde se realizo previamente el sopleteo o limpieza de la superficie utilizando un compresor en el lado izquierdo de la vía, trabajaron 1 capataz, 1 operador, 2 obreros. En el lado derecho ya esta imprimado y arenado, se. utiliza un camión imprimador en el lado izquierdo de la vía, trabajan 1 capataz, un técnico, 2 operadores, 4 obreros, 2 vigías. Se inició imprimando los contornos de la via para evitar derrames del liquido hacia las cunetas.

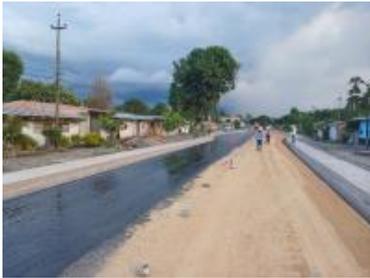
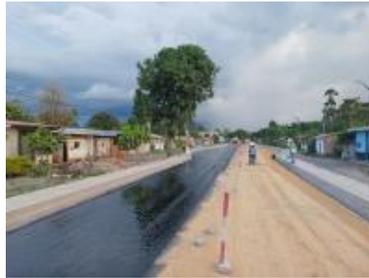
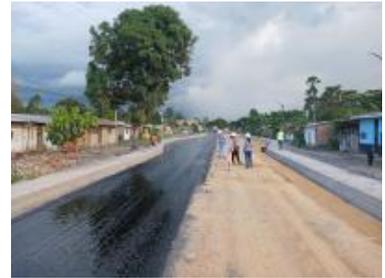
PROGRESIVA KM. 13+680 AL KM. 13+780 li
VISITA DE SEGUIMIENTO Y MONITOREO A LAS ACTIVIDADES REALIZADAS EN LA VIA SELVA ALEGRE LA CALZADA: IMPRIMACION ASFALTICA (LADO IZQUIERDO)
CODIGO 400 PAVIMENTO ASFALTICO
PARTIDA 416.A IMPRIMACION ASFALTICA

En las progresivas Km. 13+680 al Km. 13+780 se realiza la visita al sitio donde se realiza la imprimación asfáltica donde se realizo previamente el sopleteo o limpieza de la superficie utilizando un compresor en el lado izquierdo de la vía, trabajaron 1 capataz, 1 operador, 2 obreros. En el lado derecho ya esta imprimado y arenado, se. utiliza un camión imprimador en el lado izquierdo de la vía, trabajan 1 capataz, un técnico, 2 operadores, 4 obreros, 2 vigías. Se inició imprimando los contornos de la via para evitar derrames del liquido hacia las cunetas.
