BITACORA ELECTRÓNICA DE OBRA

Confirma Bitacora: Si	Nro Informe: 0029	Fecha Informe: 18 - 06 - 2024	Nombre De La Obra: SELVA ALEGRE - LA CALZADA	Personal Encargado: BORIS WALTER AYLLÓN CARCELÉN		
Foto Bitacora:	Foto Bitacora 2:	Foto Bitacora 3:	Foto Bitacora 4:	Foto Bitacora 5:	Foto Bitacora 6:

VISITA DE SEGUIMIENTO Y MONITOREO A LAS ACTIVIDADES REALIZADAS EN LA VIA SELVA ALEGRE - LA CALZADA DESDE KM. 0+000 AL KM 13+800
 LABORES DE OFICINA

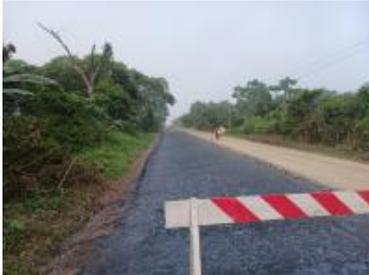
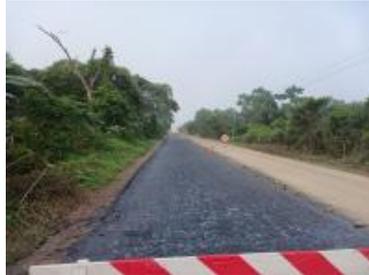
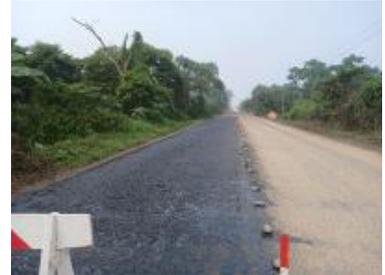
PROGRESIVA KM. 10+000 AL KM. 10+320 li
VISITA DE SEGUIMIENTO Y MONITOREO A LAS ACTIVIDADES REALIZADAS EN LA VIA SELVA ALEGRE LA CALZADA: IMPRIMACION ASFALTICA (LADO IZQUIERDO)

En las progresivas Km. 10+000 al Km. 10+320 se realiza la visita al sitio donde se ha realizado la imprimación asfáltica donde se utilizo un camión imprimador en el lado izquierdo de la vía, trabajan 1 capataz, un técnico, 2 operadores, 4 obreros, 2 vigías. Se aprecia que la superficie imprimada ha perdido finos, por el pase constante de vehículos de todo tipo. la imprimación realizada se realizo en el tramo de prueba, el cual se aprecia que lo hicieron muy tarde, porque la base granular ya ha perdido el material fino por causa del paso constante de vehículos. Actualmente se ha verificado la penetración del liquido asfaltico, se realizara el arenado del área imprimada.

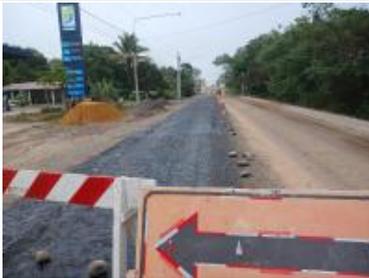
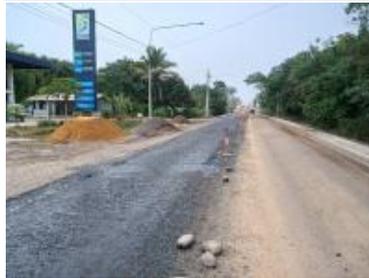
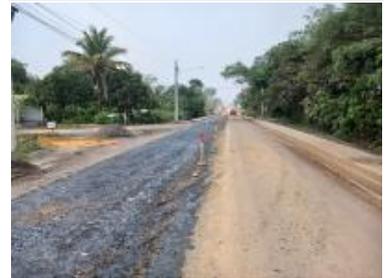
PROGRESIVA KM. 10+320 AL KM. 10+420 li
VISITA DE SEGUIMIENTO Y MONITOREO A LAS ACTIVIDADES REALIZADAS EN LA VIA SELVA ALEGRE LA CALZADA: IMPRIMACION ASFALTICA (LADO IZQUIERDO)

En las progresivas Km. 10+320 al Km. 10+420 se realiza la visita al sitio donde se ha realizado la imprimación asfáltica donde se utilizo un camión imprimador en el lado izquierdo de la vía, trabajan 1 capataz, un técnico, 2 operadores, 4 obreros, 2 vigías. Se aprecia que la superficie imprimada ha perdido finos, por el pase constante de vehículos de todo tipo. la imprimación realizada se realizo en el tramo de prueba, el cual se aprecia que lo hicieron muy tarde, porque la base granular ya ha perdido el material fino por causa del paso constante de vehículos. Actualmente se ha verificado la penetración del liquido asfáltico, se realizara el arenado del área imprimada.

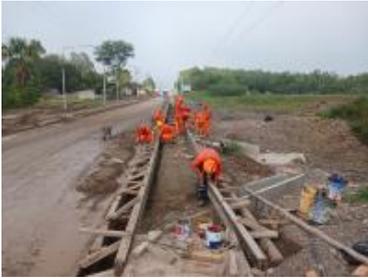
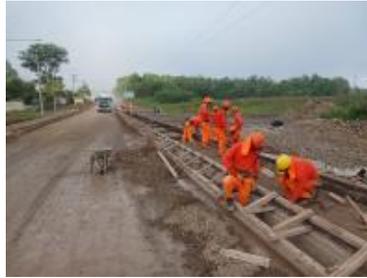
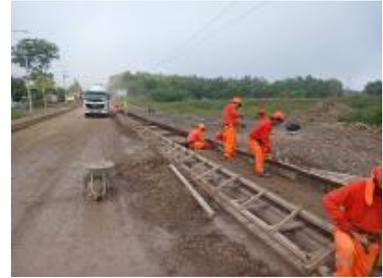
3

PROGRESIVAS KM. 10+500 a 10+560 Id
VISITA DE SEGUIMIENTO Y MONITOREO A LAS ACTIVIDADES REALIZADOS EN LA VIA LA CALZADASELVA ALEGRE: CONSTRUCCION DE VEREDAS
CODIGO 600 OBRAS COMPLEMENTARIAS
PARTIDA; 607,A VEREDAS

En las progresivas Km. 10+500 a Km. 10+560 se realiza visita de seguimiento y monitoreo al tramo de vía la Calzada - Selva alegre, donde se realiza el encofrado para la construcción de VEREDAS en el lado derecho de la vía, utilizando herramientas menores, trabajan actualmente 1capataz y 10 obreros

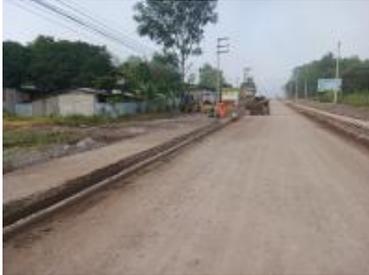
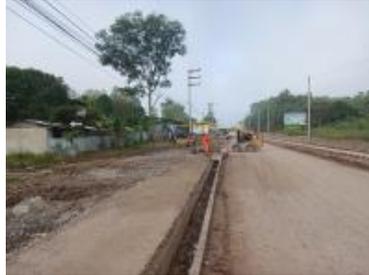
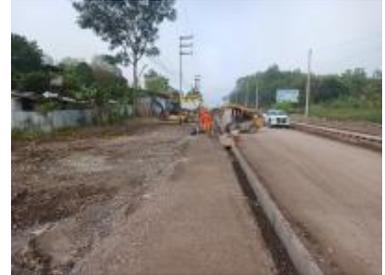
4

PROGRESIVAS KM. 10+500 a 10+600 li
VISITA DE SEGUIMIENTO Y MONITOREO A LAS ACTIVIDADES REALIZADOS EN LA VIA LA CALZADA - SELVA ALEGRE: CONSTRUCCION DE VEREDAS
CODIGO 600 OBRAS COMPLEMENTARIAS
PARTIDA; 607,A VEREDAS

En las progresivas Km. 10+500 a Km. 10+600 se realiza visita de seguimiento y monitoreo al tramo de vía la Calzada - Selva alegre, donde se realiza el relleno para la construcción de VEREDAS en el lado izquierdo de la vía, utilizando una retroexcavadora, una mini compactadora y un mini cargador frontal y herramientas menores, trabajan actualmente 1capataz 3 operadores y 5 obreros

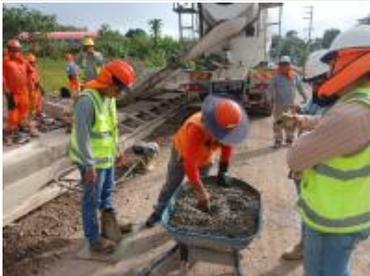
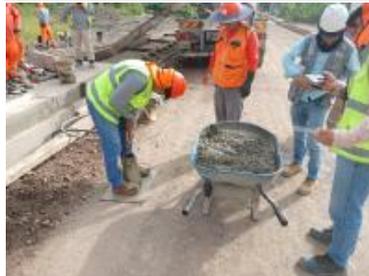
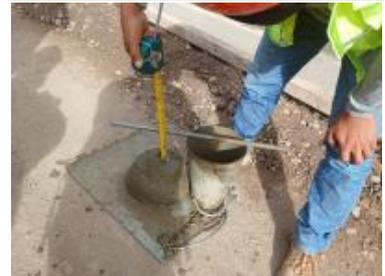
5

PROGRESIVAS KM. 10+510 a 10+557 Id
VISITA DE SEGUIMIENTO Y MONITOREO A LAS ACTIVIDADES REALIZADOS EN LA VIA LA CALZADASELVA ALEGRE: CONSTRUCCION DE VEREDAS (VERIFICACION DEL ASENTAMIENTO)
CODIGO 600 OBRAS COMPLEMENTARIAS
PARTIDA; 607,A VEREDAS

En las progresivas Km. 10+510 a Km. 10+577 se realiza visita de seguimiento y monitoreo al tramo de vía la Calzada - Selva alegre, donde se realiza la toma del asentamiento para iniciar el vaciado para la construcción de VEREDAS en el lado derecho de la vía, utilizando herramientas menores, trabajan actualmente 1capataz y 10 obreros

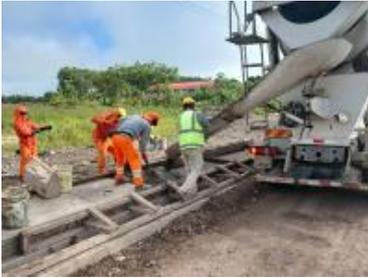
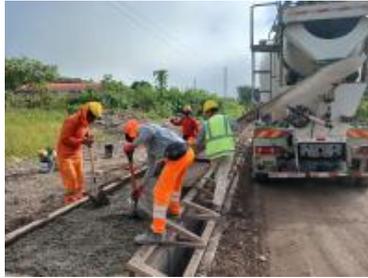
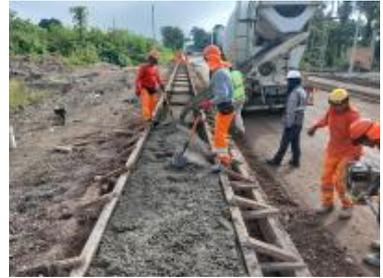
6

PROGRESIVAS KM. 10+510 a 10+557 Id
VISITA DE SEGUIMIENTO Y MONITOREO A LAS ACTIVIDADES REALIZADOS EN LA VIA LA CALZADASELVA ALEGRE: CONSTRUCCION DE VEREDAS
CODIGO 600 OBRAS COMPLEMENTARIAS
PARTIDA; 607,A VEREDAS

En las progresivas Km. 10+510 a Km. 10+577 se realiza visita de seguimiento y monitoreo al tramo de vía la Calzada - Selva alegre, donde se realiza el vaciado para la construcción de VEREDAS en el lado derecho de la vía, utilizando un camión mixer, 2 vibradores de concreto y herramientas menores, trabajan actualmente 1capataz , 1 operador, y 10 obreros

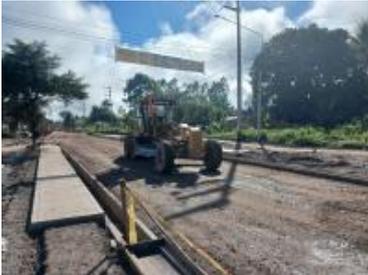
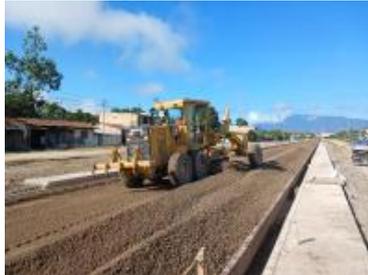
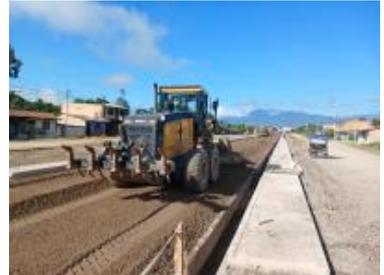
7

PROGRESIVAS KM. 11+000 AL KM. 11+800
VISITA DE SEGUIMIENTO Y MONITOREO A LAS ACTIVIDADES REALIZADOS EN LA VIA LA CALZADA - SELVA ALEGRE: CONSTRUCCION DE BASE GRANULAR
CODIGO 400 SUB BASE Y BASES
PARTIDA 403.A BASE GRANULAR

En las progresivas Km. 11+000 al Km. 11+800 se realiza visita de seguimiento y monitoreo a las actividades realizadas y en ejecución en la Vía la Calzada - Selva alegre donde se inicia con la construcción de base granular en este sector, se ha realizado el apilonado en el margen derecho de la vía en horas nocturnas y actualmente se realiza el extendido del material granular, en el sitio se utilizan 2 motoniveladoras ,2 compactadoras de rodillo .1 camión cisterna. , trabajan 1capataz. 1 ing. de producción. 4 operadores, 4 obreros y 2 vigías.

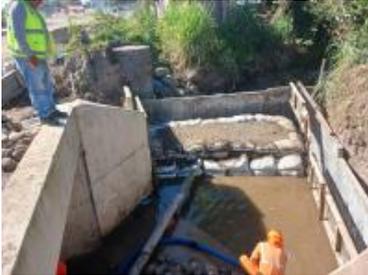
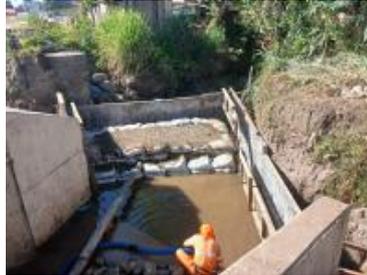
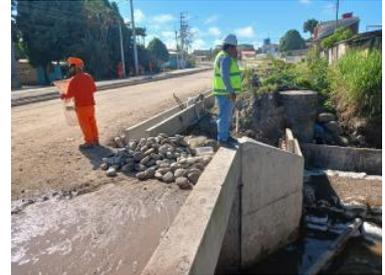
8

PROGRESIVA KM. 11+788
VISITA DE SEGUIMIENTO Y MONITOREO A LAS ACTIVIDADES REALIZADOS EN LA VIA LA CALZADA - SELVA ALEGRE: CONSTRUCCION DE EMBOQUILLADO
CODIGO 500 DRENAJE
PARTIDA 519 A EMBOQUILLADO DE PIEDRA

En la progresiva Km. 11+788 se realiza visita de seguimiento y monitoreo a las actividades realizados en la vía La Calzada - Selva Alegre, donde en el lado izquierdo de la vía se ha realizado el encofrado para la construcción de emboquillado de piedra, actualmente se drena el agua sobrante , para iniciar con el vaciado. trabajan 1 capataz, 10 obreros

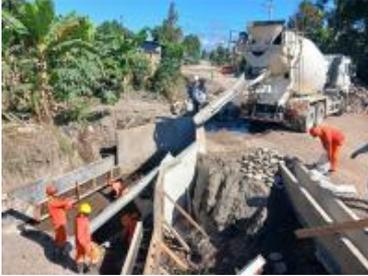
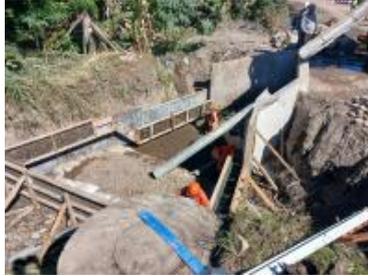
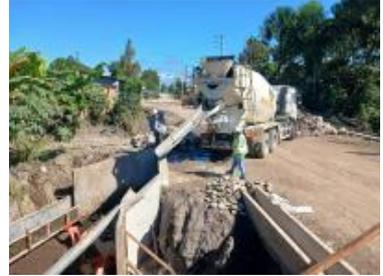
9

PROGRESIVA KM. 11+788
VISITA DE SEGUIMIENTO Y MONITOREO A LAS ACTIVIDADES REALIZADOS EN LA VIA LA CALZADA - SELVA ALEGRE: CONSTRUCCION DE EMBOQUILLADO CODIGO 500 DRENAJE
PARTIDA 519 A EMBOQUILLADO DE PIEDRA

En la progresiva Km. 11+788 se realiza visita de seguimiento y monitoreo a las actividades realizados en la vía La Calzada - Selva Alegre, donde en el lado izquierdo de la vía se ha realizado el encofrado para la construcción de emboquillado de piedra, actualmente se inicia con el vaciado de mezcla de concreto y piedra , se utiliza un camión mixer, 1 vibrador de concreto,. trabajan 1 capataz, 1 operador, 10 obreros

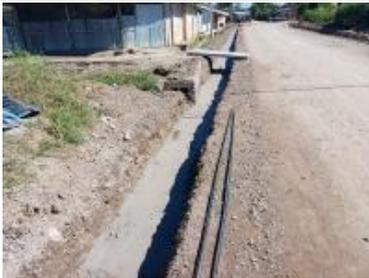
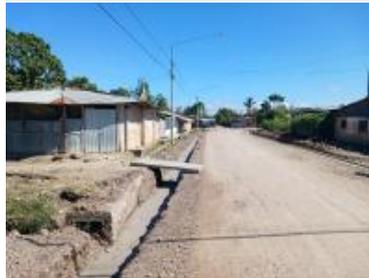
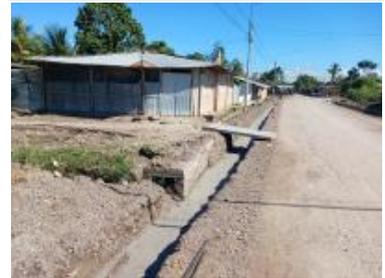
10

PROGRESIVA KM. 12+820 AL KM. 12+840 li
VISITA DE SEGUIMIENTO Y MONITOREO A LAS ACTIVIDADES REALIZADOS EN LA VIA LA CALZADA - SELVA ALEGRE: CONSTRUCCION DE CUNETAS RECTANGULARES
CODIGO 500 DRENAJE
PARTIDA 510 E CUNETAS RECTANGULARES

En las progresivas Km. 12+820 al Km. 12+840 se realiza visita de seguimiento y monitoreo a las actividades realizados en la vía La Calzada - Selva Alegre, donde en el lado izquierdo de la vía se ha realizado la excavación y el solado de concreto, para la construcción de cunetas rectangulares, se utilizo un carmix para el vaciado del solado trabajaron 1 capataz, 6 obreros

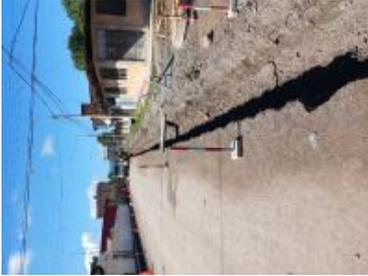
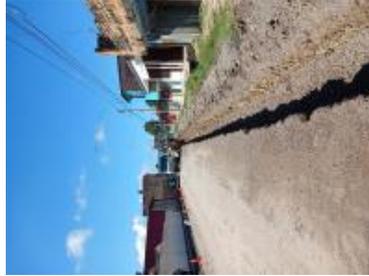
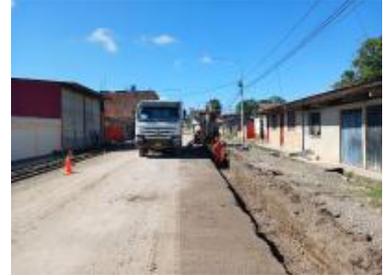
11

PROGRESIVA KM. 12+840 AL KM. 12+900 li
VISITA DE SEGUIMIENTO Y MONITOREO A LAS ACTIVIDADES REALIZADOS EN LA VIA LA CALZADA
- SELVA ALEGRE: CONSTRUCCION DE CUNETAS RECTANGULARES C
ODIGO 500 DRENAJE
PARTIDA 510 E CUNETAS RECTANGULARES

En las progresivas Km. 12+840 al Km. 12+900 se realiza visita de seguimiento y monitoreo a las actividades realizados en la vía La Calzada - Selva Alegre, donde en el lado izquierdo de la vía se realiza la excavación para la construcción de cunetas rectangulares, se utiliza una retroexcavadora trabajan 1 capataz, 1 operador 2 obreros

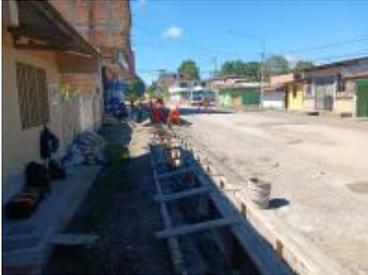
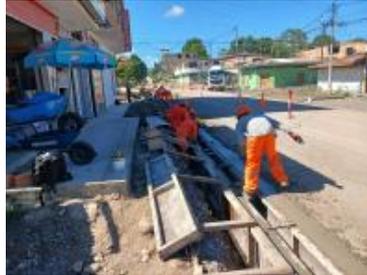
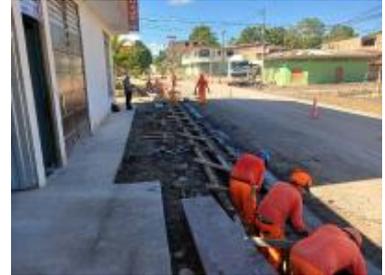
12

PROGRESIVA KM. 12+820 AL KM. 12+920 Id
VISITA DE SEGUIMIENTO Y MONITOREO A LAS ACTIVIDADES REALIZADOS EN LA VIA LA CALZADA
- SELVA ALEGRE: CONSTRUCCION DE CUNETAS RECTANGULARES
CODIGO 500 DRENAJE
PARTIDA 510 E CUNETAS RECTANGULARES

En las progresivas Km. 12+820 al Km. 12+920 se realiza visita de seguimiento y monitoreo a las actividades realizados en la vía La Calzada - Selva Alegre, donde en el lado derecho de la vía se realiza el vaciado de mezcla de concreto para la construcción de cunetas rectangulares, se utiliza un camión mixer para el vaciado trabajan 1 capataz, 1 operador y 6 obreros

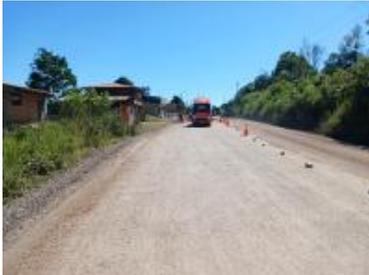
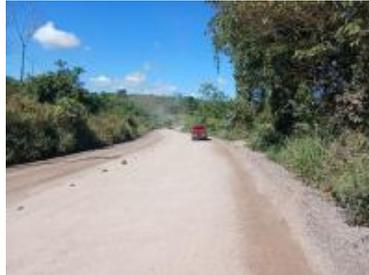
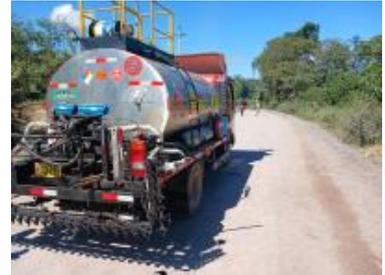
13

PROGRESIVAS KM. 14+240 AL KM. 14+540 Id
VISITA DE SEGUIMIENTO Y MONITOREO A LAS ACTIVIDADES REALIZADAS EN LA VIA SELVA ALEGRE LA CALZADA: IMPRIMACION ASFALTICA (LADO DERECHO)
CODIGO 400 PAVIMENTO ASFALTICO
PARTIDA 416.A IMPRIMACION ASFALTICO

En las progresivas Km. 14+240 al Km. 14+540 se realiza la visita al sitio donde se realizara la imprimación asfáltica donde se realizo previamente el sopleteo o limpieza de la superficie utilizando un compresor en el lado izquierdo de la vía, trabajaron 1 capataz, 1 operador, 2 obreros, se. utiliza un camión imprimador en el lado izquierdo de la vía, trabajan 1 capataz, un técnico, 2 operadores, 4 obreros, 2 vigías. Se espera la llegada de la Supervisión para el inicio y la toma de la prueba de taza. hacia las cunetas.

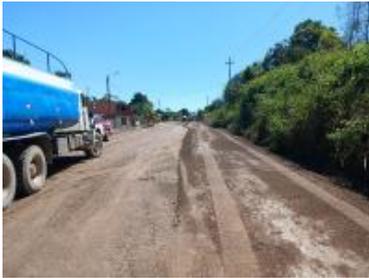
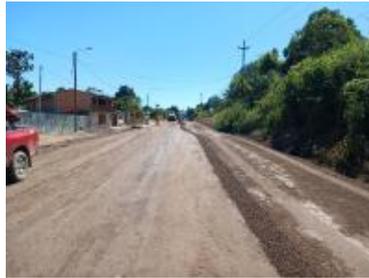
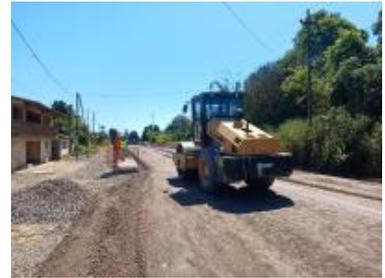
14

PROGRESIVAS KM. 13+800 AL KM. 14+220
VISITA DE SEGUIMIENTO Y MONITOREO A LAS ACTIVIDADES REALIZADOS EN LA VIA LA CALZADA - SELVA ALEGRE: CONSTRUCCION DE BASE GRANULAR
CODIGO 400 SUB BASE Y BASES
PARTIDA 403.A BASE GRANULAR

En las progresivas Km. 13+800 al Km. 14+220 se realiza visita de seguimiento y monitoreo a las actividades realizadas y en ejecución en la Vía la Calzada - Selva alegre donde se continua con la construcción de base granular en este sector, se ha realizado el apilonado en el margen derecho de la vía en horas nocturnas y actualmente se realiza el extendido del material granular, en el sitio se utilizan 1 motoniveladora ,2 compactadoras de rodillo .1 camión cisterna. , trabajan 1capataz. 1 ing. de producción. 3 operadores, 4 obreros y 2 vigías.
