BITACORA ELECTRÓNICA DE OBRA

NUMERO DE INFORME No. 0031-2024
 CONTRATO DE OBRA: No. 031-2022-MTC/20.2 CON PRECIOS DE AGOSTO DE 2021
 EMPRESA CONTRATISTA: CHINA CIVIL ENGINEERING CONSTRUCTION CORPORATION SUCURSAL DEL PERU
 OBRA: SALDO DE OBRA: "CULMINACION DE OBRA DE MEJORAMIENTO DE LA CARRETERA RODRIGUEZ DE MENDOZA - EMPALME PE-5N (LA CALZADA), TRAMO: SELVA ALEGRE - EMPALME PE-5N (LA CALZADA)
 MONTO DE LA OBRA: S/44'873,763.87 PLAZO DE EJECUCION: 190 DIAS CALENDARIO
 SUPERVISOR: CONSORCIO SUPERVISOR ALEGRE LA CALZADA (PYUNGHWA ENGINEERING CONSULTANTS LTDA SUCURSAL DEL PERU y GEOTECNIA Y MECANICA DE SUELOS S.A.C.)
 CONTRATO DE CONSULTORIA DE OBRA N° 01-2022-MTC/20.2 FECHA: 19-01-2022
 MONTO SUPERVISION: 3,799,999.63 -Mediante OFICIO N° 905 - 2024-MTC/20.9 de fecha 23 de abril de 2024, la Entidad comunica el reinicio de ejecución de obra a partir del 22 de abril de 2024 LA OBRA ACTUALMENTE ESTA EN ACTIVIDAD DESDE 22-04-2024
 SEGUIMIENTO Y MONITOREO A LAS OFICINAS DE LA SUPERVISION Y CONTRATISTA

VISITA DE SEGUIMIENTO Y MONITOREO A LAS ACTIVIDADES REALIZADAS EN LA VIA SELVA ALEGRE - LA CALZADA DESDE KM. 0+000 AL KM 16+800
 LABORES DE OFICINA

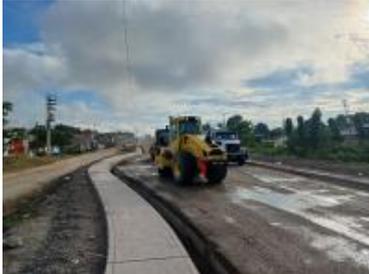
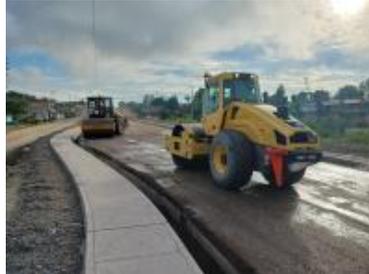
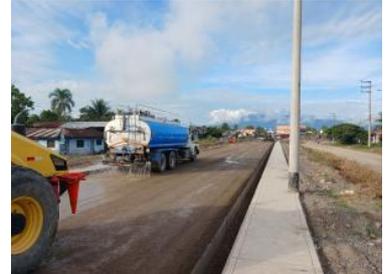
PROGRESIVAS KM. 11+000 AL KM. 11+470
VISITA DE SEGUIMIENTO Y MONITOREO A LAS ACTIVIDADES REALIZADOS EN LA VIA LA CALZADA
- SELVA ALEGRE: CONSTRUCCION DE BASE GRANULAR
CODIGO 400 SUB BASE Y BASES
PARTIDA 403.A BASE GRANULAR

En las progresivas Km. 11+000 al Km. 11+470 se realiza visita de seguimiento y monitoreo a las actividades realizadas y en ejecución en la Vía la Calzada - Selva alegre donde se continua con la construcción de base granular en este sector, actualmente se realiza el refinado del material granular, en el sitio se utilizan 1 motoniveladora ,2 compactadoras de rodillo .1 camión cisterna. , trabajan 1capataz. 1 ing. de producción. 3 operadores, 4 obreros y 2 vigias

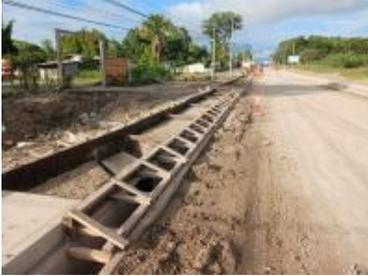
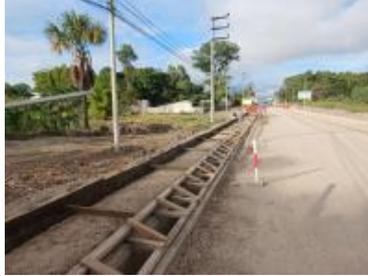
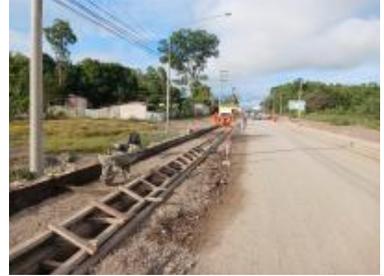
PROGRESIVAS KM. 10+500 a 10+600 li
VISITA DE SEGUIMIENTO Y MONITOREO A LAS ACTIVIDADES REALIZADOS EN LA VIA LA CALZADA - SELVA ALEGRE: CONSTRUCCION DE VEREDAS
CODIGO 600 OBRAS COMPLEMENTARIAS
PARTIDA; 607,A VEREDAS

En las progresivas Km. 10+500 a Km. 10+600 se realiza visita de seguimiento y monitoreo al tramo de vía la Calzada - Selva alegre, donde se realiza el encofrado para la construcción de VEREDAS en el lado izquierdo de la vía, utilizando herramientas menores, trabajan actualmente 1capataz y 5 obreros

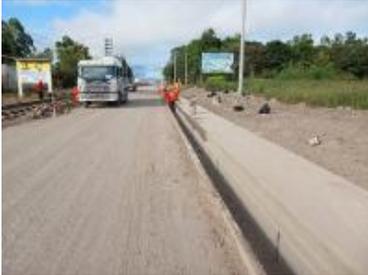
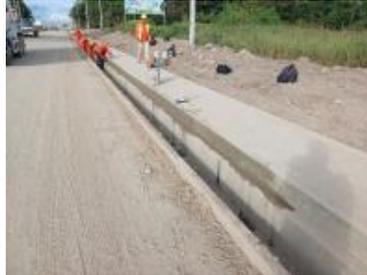
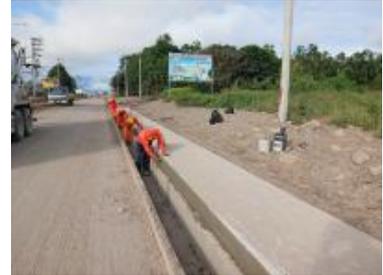
PROGRESIVAS KM. 10+600 a 10+650 Id
VISITA DE SEGUIMIENTO Y MONITOREO A LAS ACTIVIDADES REALIZADOS EN LA VIA LA CALZADA
- SELVA ALEGRE: CONSTRUCCION DE VEREDAS (SOLAQUEDO)
CODIGO 600 OBRAS COMPLEMENTARIAS
PARTIDA; 607,A VEREDAS

En las progresivas Km. 10+600 a Km. 10+650 se realiza visita de seguimiento y monitoreo al tramo de vía la Calzada - Selva alegre, donde se ha realizado la construcción de VEREDAS en el lado derecho de la vía, actualmente se realiza el solaqueado y limpieza de las veredas construidas, utilizando herramientas menores, trabajan 1capataz y 4obreros

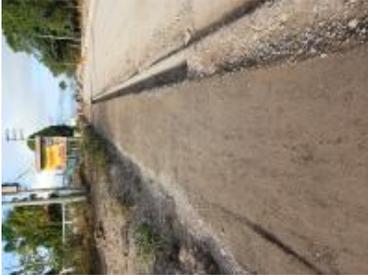
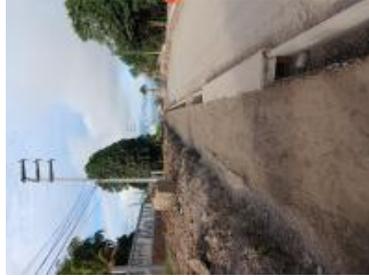
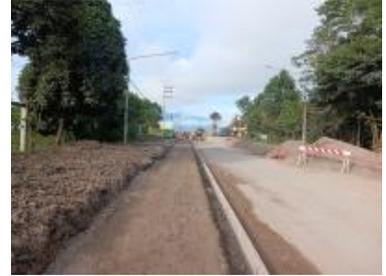
PROGRESIVAS KM. 10+600 a 10+800 li
VISITA DE SEGUIMIENTO Y MONITOREO A LAS ACTIVIDADES REALIZADOS EN LA VIA LA CALZADA
- SELVA ALEGRE: CONSTRUCCION DE VEREDAS
CODIGO 600 OBRAS COMPLEMENTARIAS
PARTIDA; 607,A VEREDAS

En las progresivas Km. 10+600 a Km. 10+800 se realiza visita de seguimiento y monitoreo al tramo de vía la Calzada - Selva alegre, donde se realiza el relleno para la construcción de VEREDAS en el lado izquierdo de la vía, utilizando una retroexcavadora, una mini compactadora y un mini cargador frontal y herramientas menores, trabajan actualmente 1capataz 3 operadores y 5 obreros

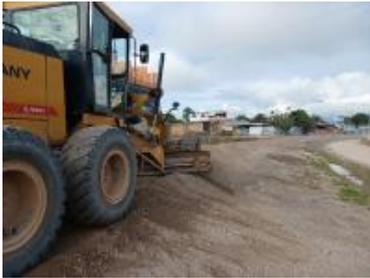
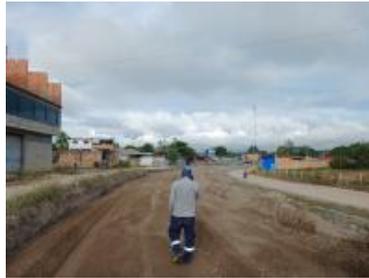
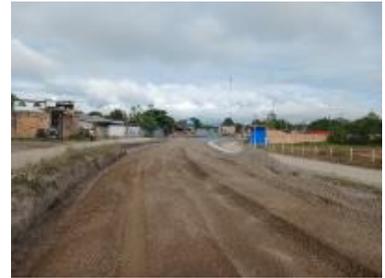
PROGRESIVAS KM. 11+470 AL KM. 11+770
VISITA DE SEGUIMIENTO Y MONITOREO A LAS ACTIVIDADES REALIZADOS EN LA VIA LA CALZADA - SELVA ALEGRE: CONSTRUCCION DE BASE GRANULAR
CODIGO 400 SUB BASE Y BASES
PARTIDA 403.A BASE GRANULAR

En las progresivas Km. 11+470 al Km. 11+770 se realiza visita de seguimiento y monitoreo a las actividades realizadas y en ejecución en la Vía la Calzada - Selva alegre donde se continua con la construcción de base granular en este sector, actualmente se realiza el extendido del material granular, en el sitio se utiliza 1 motoniveladora ,2 compactadoras de rodillo .1 camión cisterna. , trabajan 1capataz. 1 ing. de producción. 3 operadores, 4 obreros y 2 vigias . Este material granular ha sido transportado y apilonados en el sitio en horas nocturnas

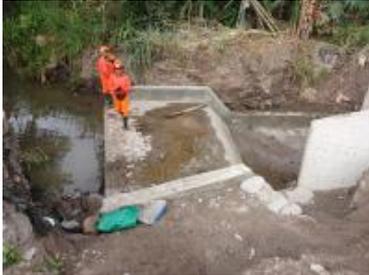
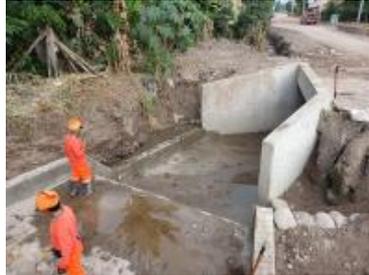
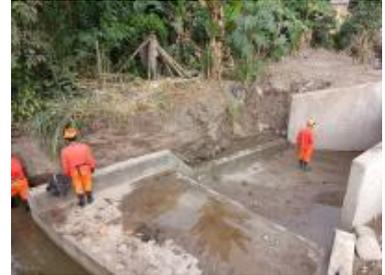
PROGRESIVA KM. 11+788
VISITA DE SEGUIMIENTO Y MONITOREO A LAS ACTIVIDADES REALIZADOS EN LA VIA LA CALZADA - SELVA ALEGRE: CONSTRUCCION DE EMBOQUILLADO (ENTRADA A ALCANTARILLA)
CODIGO 500 DRENAJE
PARTIDA 519 A EMBOQUILLADO DE PIEDRA

En la progresiva Km. 11+788 se realiza visita de seguimiento y monitoreo a las actividades realizados en la vía La Calzada - Selva Alegre, donde en el lado izquierdo de la vía se ha realizado el vaciado de emboquillado de piedra, actualmente se visita el sitio, donde se realiza labores de limpieza, se utilizo un camión mixer, 1 vibrador de concreto,. trabajaron 1 capataz, 1 operador, 10 obreros

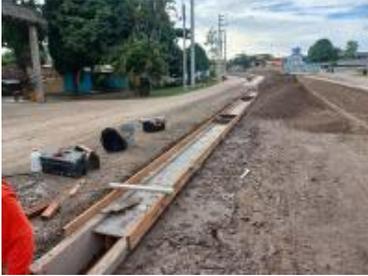
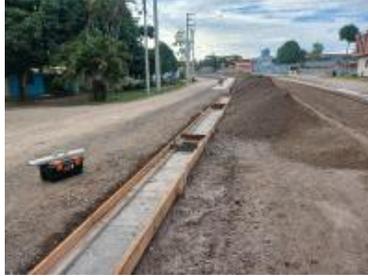
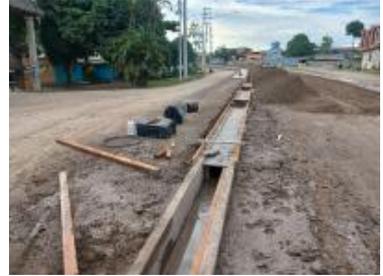
PROGRESIVA KM. 11+760 Id
VISITA DE SEGUIMIENTO Y MONITOREO A LAS ACTIVIDADES REALIZADOS EN LA VIA LA CALZADA
- SELVA ALEGRE: CONSTRUCCION DE PASES VEHICULARES
CODIGO 500 DRENAJE
PARTIDA 522,A PASE VEHICULAR

En la progresiva Km. 11+760 se realiza visita de seguimiento y monitoreo a las actividades realizados en la vía La Calzada - Selva Alegre, donde en el lado derecho de la vía se esta realizando el encofrado y refuerzo metálico para la construcción de pases vehiculares, se utiliza herramientas menores trabajan 2 obreros

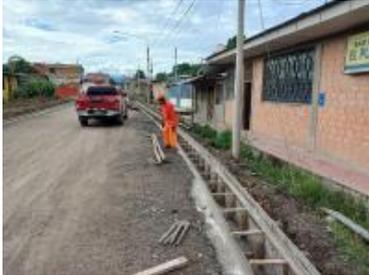
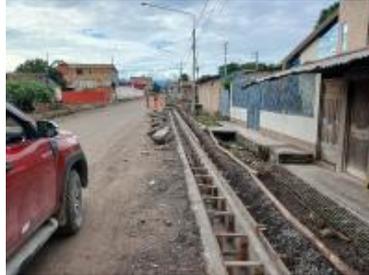
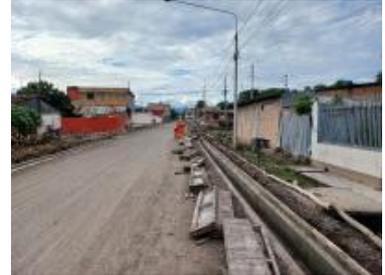
PROGRESIVA KM. 12+750 AL KM. 12+800 Id
VISITA DE SEGUIMIENTO Y MONITOREO A LAS ACTIVIDADES REALIZADOS EN LA VIA LA CALZADA - SELVA ALEGRE: CONSTRUCCION DE CUNETAS RECTANGULARES
CODIGO 500 DRENAJE
PARTIDA 510 E CUNETAS RECTANGULARES

En las progresivas Km. 12+750 al Km. 12+800 se realiza visita de seguimiento y monitoreo a las actividades realizados en la vía La Calzada - Selva Alegre, donde en el lado derecho de la vía se ha realizado la construcción de cunetas rectangulares, actualmente se esta desencofrando las cunetas. se utiliza herramientas menores trabajan 1 capataz, 5 obreros

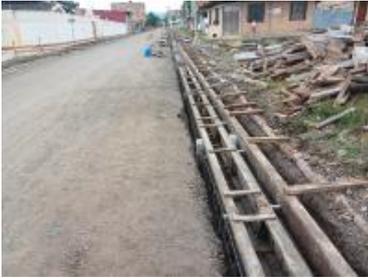
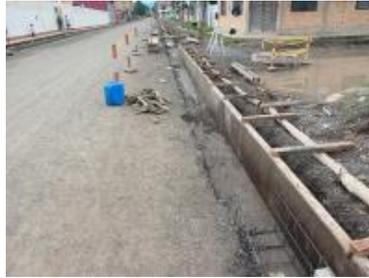
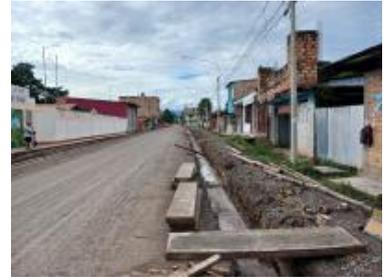
PROGRESIVA KM. 12+800 AL KM. 13+000 Id
VISITA DE SEGUIMIENTO Y MONITOREO A LAS ACTIVIDADES REALIZADOS EN LA VIA LA CALZADA
- SELVA ALEGRE: CONSTRUCCION DE CUNETAS RECTANGULARES
CODIGO 500 DRENAJE
PARTIDA 510 E CUNETAS RECTANGULARES

En las progresivas Km. 12+800 al Km. 13+000 se realiza visita de seguimiento y monitoreo a las actividades realizados en la vía La Calzada - Selva Alegre, donde en el lado derecho de la vía se ha realizado la excavación y el solado de concreto, para la construcción de cunetas rectangulares, se utilizo un carmix para el vaciado del solado trabajaron 1 capataz, 6 obreros, Se inicia con el encofrado.

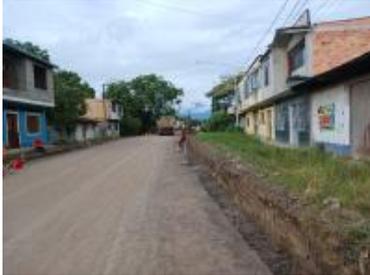
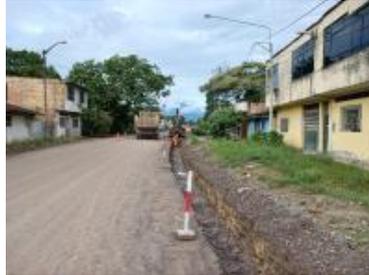
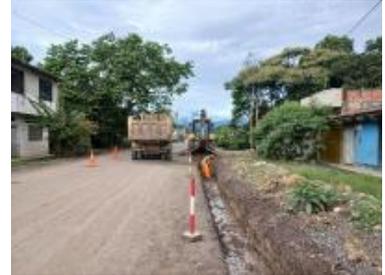
PROGRESIVA KM. 13+000 AL KM. 13+080 Id
VISITA DE SEGUIMIENTO Y MONITOREO A LAS ACTIVIDADES REALIZADOS EN LA VIA LA CALZADA
- SELVA ALEGRE: CONSTRUCCION DE CUNETAS RECTANGULARES}}
CODIGO 500 DRENAJE
PARTIDA 510 E CUNETAS RECTANGULARES

En las progresivas Km. 13+000 al Km. 13+080 se realiza visita de seguimiento y monitoreo a las actividades realizados en la vía La Calzada - Selva Alegre, donde en el lado derecho de la vía se realiza la excavación para la construcción de cunetas rectangulares, se utiliza una retroexcavadora trabajan 1 capataz, 1 operador 2 obreros

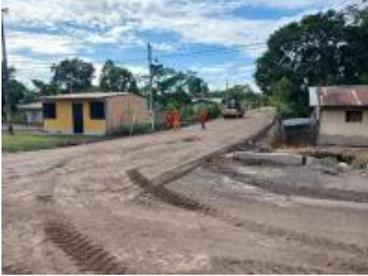
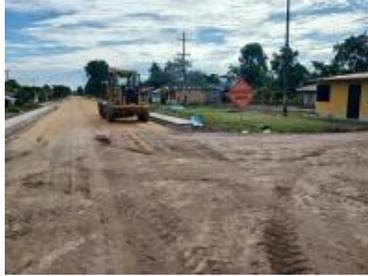
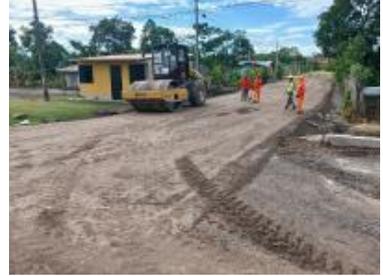
PROGRESIVA KM. 13+800 li
VISITA DE SEGUIMIENTO Y MONITOREO A LAS ACTIVIDADES REALIZADOS EN LA VIA LA CALZADA - SELVA ALEGRE: CONSTRUCCION DE BASE GRANULAR (ACCESO)
CODIGO 400 SUB BASE Y BASES
PARTIDA 403.A BASE GRANULAR

En la progresiva Km. 13+800 en el lado izquierdo de la via se realiza visita de seguimiento y monitoreo a las actividades realizadas y en ejecución en la Vía la Calzada - Selva alegre donde se continua con la construcción de base granular en el acceso , actualmente se realiza el compactado del material granular, en el sitio se utilizan 1 motoniveladora ,1 compactadora de rodillo .1 camión cisterna. , trabajan 1capataz. 1 ing. de producción. 3obreros operadores, 4 obreros y 2 vigias

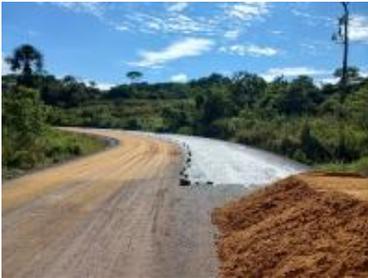
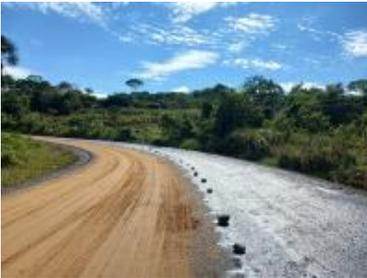
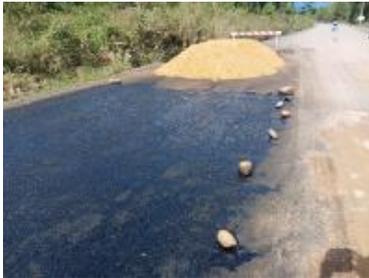
PROGRESIVAS KM. 14+200 AL KM. 14+500
VISITA DE SEGUIMIENTO Y MONITOREO A LAS ACTIVIDADES REALIZADAS EN LA VIA SELVA ALEGRE LA CALZADA: IMPRIMACION ASFALTICA (LADO IZQUIERDO)
CODIGO 400 PAVIMENTO ASFALTICO
PARTIDA 416.A IMPRIMACION ASFALTICA

En las progresivas Km. 14+200 al Km. 14+500 se realiza la visita al sitio donde se ha realizado la imprimación asfáltica en el lado izquierdo donde actualmente el lado derecho ha sido imprimado y arenado, se utilizó un camión imprimador y trabajaron 1 capataz, 1 técnico, 1 operador, 4 obreros y 2 vigías.

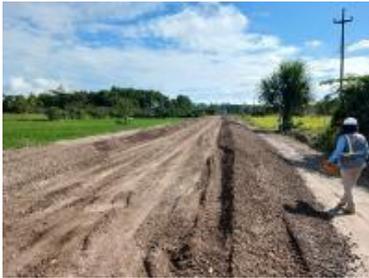
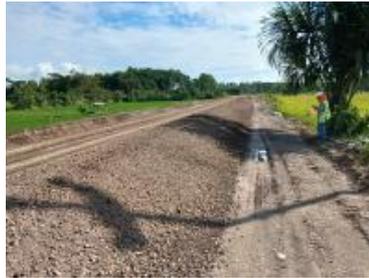
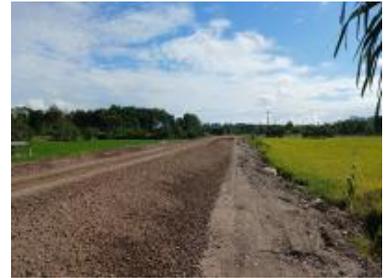
PROGRESIVAS KM. 15+020 AL KM. 15+320
 VISITA DE SEGUIMIENTO Y MONITOREO A LAS ACTIVIDADES REALIZADOS EN LA VIA LA CALZADA - SELVA ALEGRE: CONSTRUCCION DE BASE GRANULAR
 CODIGO 400 SUB BASE Y BASES
 PARTIDA 403.A BASE GRANULAR

En las progresivas Km. 15+020 al Km. 15+320 se realiza visita de seguimiento y monitoreo a las actividades realizadas y en ejecución en la Vía la Calzada - Selva alegre donde se continua con la construcción de base granular en este sector, actualmente se realiza el extendido del material granular, en el sitio se utilizan 1 motoniveladora ,2 compactadoras de rodillo .1 camión cisterna. , trabajan 1capataz. 1 ing. de producción. 3 operadores, 4 obreros y 2 vigias

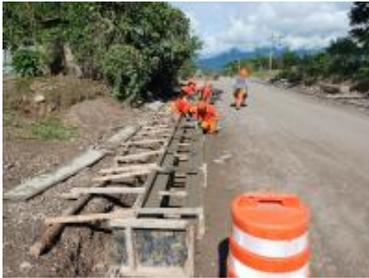
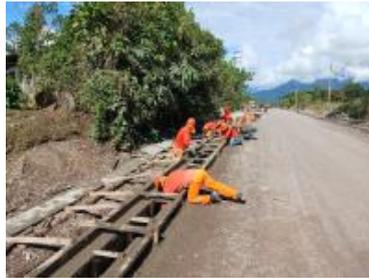
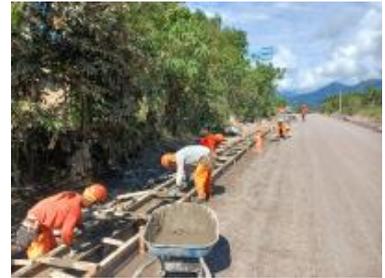
PROGRESIVAS KM. 16+560 AL KM. 16+640 li
VISITA DE SEGUIMIENTO Y MONITOREO A LAS ACTIVIDADES REALIZADOS EN LA VIA LA CALZADA - SELVA ALEGRE: CONSTRUCCION DE CUNETAS RECTANGULARES
CODIGO 500 DRENAJE
PARTIDA 510 E CUNETAS RECTANGULARES

En las progresivas Km. 16+560 al Km. 16+640 se realiza visita de seguimiento y monitoreo a las actividades realizados en la vía La Calzada - Selva Alegre, donde en el lado derecho de la vía se ha realizado el vaciado de mezcla de concreto para la construcción de cunetas rectangulares, se utilizo un camión mixer para el vaciado trabajaron 1 capataz, 1 operador y 8 obreros. Actualmente se desencofra y resana la superficie de concreto.
