BITACORA ELECTRÓNICA DE OBRA

NUMERO DE INFORME No. 0036-2024
CONTRATO DE OBRA: No. 031-2022-MTC/20.2 CON PRECIOS DE AGOSTO DE 2021
EMPRESA CONTRATISTA: CHINA CIVIL ENGINEERING CONSTRUCTION CORPORATION SUCURSAL DEL PERU
OBRA: SALDO DE OBRA: "CULMINACION DE OBRA DE MEJORAMIENTO DE LA CARRETERA RODRIGUEZ DE MENDOZA - EMPALME PE-5N (LA CALZADA), TRAMO: SELVA ALEGRE - EMPALME PE-5N (LA CALZADA)
MONTO DE LA OBRA: S/44'873,763.87 PLAZO DE EJECUCION: 190 DIAS CALENDARIO
SUPERVISOR: CONSORCIO SUPERVISOR ALEGRE LA CALZADA (PYUNGHWA ENGINEERING CONSULTANTS LTDA SUCURSAL DEL PERU y GEOTECNIA Y MECANICA DE SUELOS S.A.C.)
CONTRATO DE CONSULTORIA DE OBRA N° 01-2022-MTC/20.2 FECHA: 19-01-2022
MONTO SUPERVISION: 3,799,999.63 -Mediante OFICIO N° 905 - 2024-MTC/20.9 de fecha 23 de abril de 2024, la Entidad comunica el reinicio de ejecución de obra a partir del 22 de abril de 2024 LA OBRA ACTUALMENTE ESTA EN ACTIVIDAD DESDE 22-04-2024 ,
VISITA DE SEGUIMIENTO Y MONITOREO A LAS OFICINAS DE LA SUPERVISION

VISITA DE SEGUIMIENTO Y MONITOREO A LAS ACTIVIDADES REALIZADAS EN LA VIA SELVA ALEGRE - LA CALZADA EN LAS PROGRESIVAS 0+000 A 16+700
LABORES DE OFICINA - REDACCION DE INFORMES

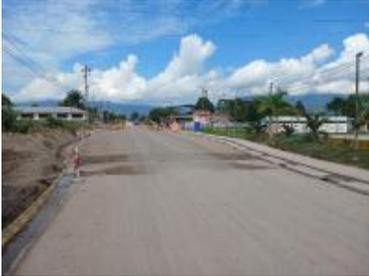
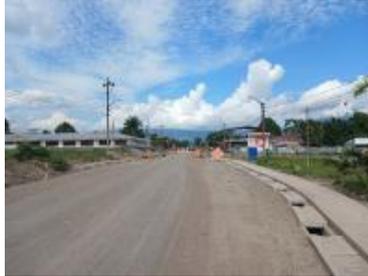
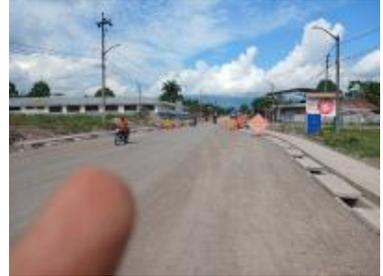
PROGRESIVA KM. 13+120 AL KM. 13+200 Id y li
VISITA DE SEGUIMIENTO Y MONITOREO A LAS ACTIVIDADES REALIZADOS EN LA VIA LA CALZADA - SELVA ALEGRE: COLOCACION DE TAPAS CUNETAS RECTANGULARES PREFABRICADAS CODIGO 500 DRENAJE
PARTIDA 510 E CUNETAS RECTANGULARES

En las progresivas Km. 13+120 al Km. 13+200 se realiza visita de seguimiento y monitoreo a las actividades realizados en la vía La Calzada - Selva Alegre, donde en el lado derecho e izquierdo de la vía se esta colocando las tapas prefabricadas encima de las cunetas rectangulares, actualmente trabajan 1 capataz, 10 obreros

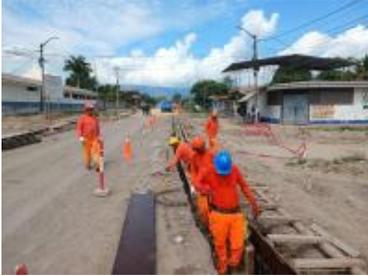
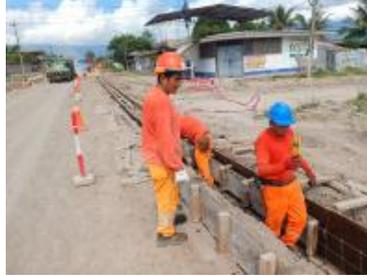
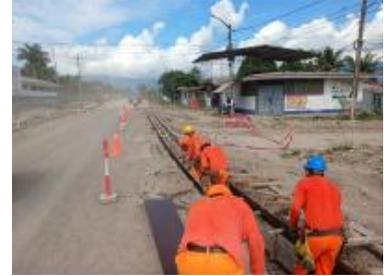
PROGRESIVAS KM. 13+140 AL KM. 13+180 Id
VISITA DE SEGUIMIENTO Y MONITOREO A LAS ACTIVIDADES REALIZADOS EN LA VIA LA CALZADA
- SELVA ALEGRE: CONSTRUCCION DE CUNETAS RECTANGULARES
CODIGO 500 DRENAJE
PARTIDA 510 E CUNETAS RECTANGULARES

En las progresivas Km. 13+140 al Km. 13+180 se realiza visita de seguimiento y monitoreo a las actividades realizados en la vía La Calzada - Selva Alegre, donde en el lado izquierdo de la vía se ha realizado la excavación y el vaciado del solado para la construcción de cunetas rectangulares, actualmente se realiza el encofrado, trabajan 1 capataz, y 5 obreros

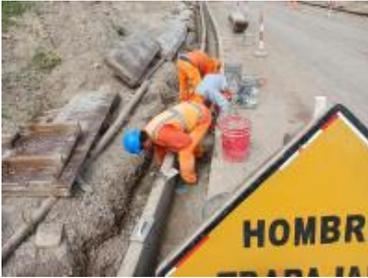
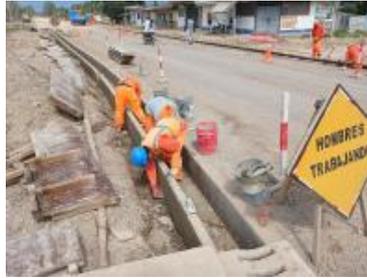
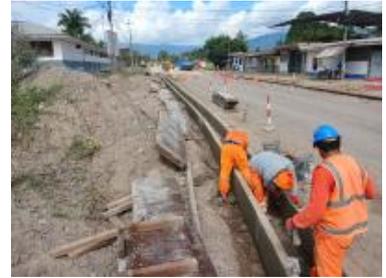
PROGRESIVAS KM. 13+140 AL KM. 13+380 li
VISITA DE SEGUIMIENTO Y MONITOREO A LAS ACTIVIDADES REALIZADOS EN LA VIA LA CALZADA
- SELVA ALEGRE: CONSTRUCCION DE CUNETAS RECTANGULARES
CODIGO 500 DRENAJE
PARTIDA 510 E CUNETAS RECTANGULARES

En las progresivas Km. 13+140 al Km. 13+380 se realiza visita de seguimiento y monitoreo a las actividades realizados en la vía La Calzada - Selva Alegre, donde en el lado izquierdo de la vía se ha realizado la excavación, encofrado, refuerzo metálico y el vaciado para la construcción de cunetas rectangulares, actualmente se realiza el solaqueo del concreto trabajan 1 capataz, y 5 obreros

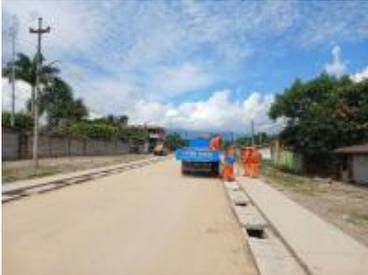
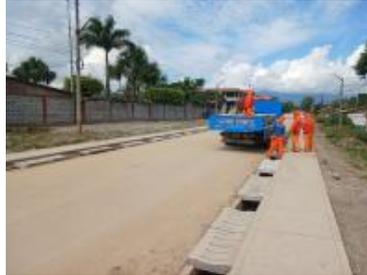
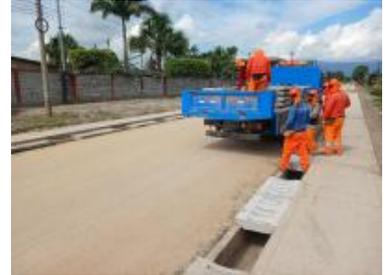
PROGRESIVAS KM. 13+180 AL KM. 13+280 Id y li
VISITA DE SEGUIMIENTO Y MONITOREO A LAS ACTIVIDADES REALIZADOS EN LA VIA LA CALZADA
- SELVA ALEGRE: COLOCACION DE TAPAS CUNETAS RECTANGULARES PREFABRICADAS CODIGO
500 DRENAJE
PARTIDA 510 E CUNETAS RECTANGULARES

En las progresivas Km. 13+400 al Km. 13+600 se realiza visita de seguimiento y monitoreo a las actividades realizados en la vía La Calzada - Selva Alegre, donde en el lado derecho e izquierdo de la vía se esta colocando las tapas prefabricadas encima de las cunetas rectangulares, actualmente trabajan 1 capataz, 10 obreros

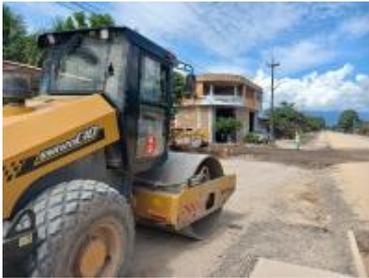
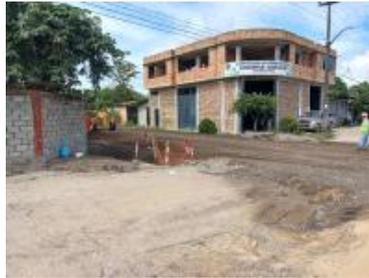
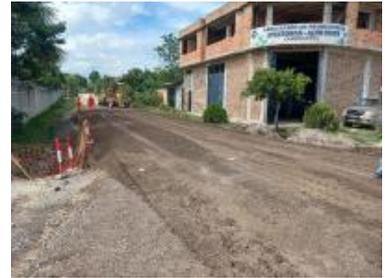
PROGRESIVAS KM. 13+274
VISITA DE SEGUIMIENTO Y MONITOREO A LAS ACTIVIDADES REALIZADOS EN LA VIA LA CALZADA - SELVA ALEGRE: CONSTRUCCION DE BASE GRANULAR (ACCESO LADO IZQUIERDO)
CODIGO 400 SUB BASE Y BASES
PARTIDA 403.A BASE GRANULAR

En la progresiva Km. 13+274 se realiza visita de seguimiento y monitoreo a las actividades realizadas y en ejecución en la Vía la Calzada - Selva alegre donde se realiza la construcción de base granular en el acceso (lado izquierdo), actualmente se realiza el extendido y refinado del material granular, en el sitio se utilizan 1 motoniveladora ,1 compactadora de rodillo .1 camión cisterna. , trabajan 1capataz. 1 ing. de producción. 2 operadores, 1 chofer,2 obreros y 2 vigias

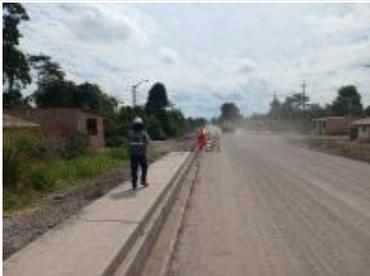
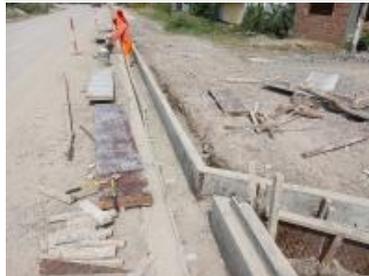
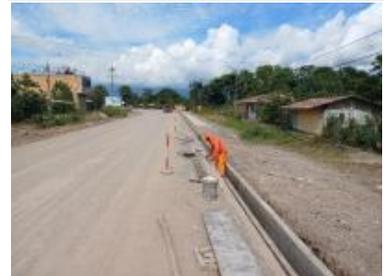
PROGRESIVAS KM. 13+800 AL KM. 13+810 Id
VISITA DE SEGUIMIENTO Y MONITOREO A LAS ACTIVIDADES REALIZADOS EN LA VIA LA CALZADA - SELVA ALEGRE: CONSTRUCCION DE CUNETAS RECTANGULARES
CODIGO 500 DRENAJE
PARTIDA 510 E CUNETAS RECTANGULARES

En las progresivas Km. 13+800 al Km. 13+810 se realiza visita de seguimiento y monitoreo a las actividades realizados en la vía La Calzada - Selva Alegre, donde en el lado derecho de la vía se ha realizado la excavación y el vaciado para la construcción de cunetas rectangulares, actualmente se realiza el desencofrado, trabajan 1 capataz, y 2 obreros

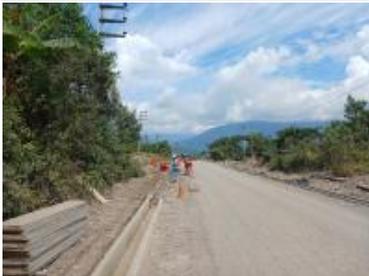
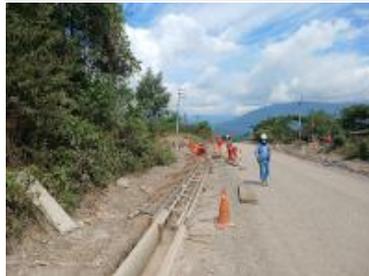
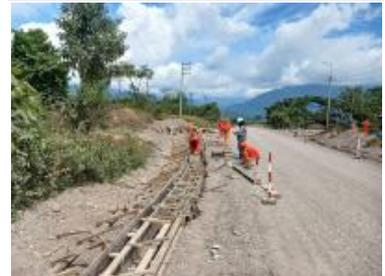
PROGRESIVAS KM. 16+600 AL KM. 16+700 li
VISITA DE SEGUIMIENTO Y MONITOREO A LAS ACTIVIDADES REALIZADOS EN LA VIA LA CALZADA - SELVA ALEGRE: CONSTRUCCION DE CUNETAS RECTANGULARES
CODIGO 500 DRENAJE
PARTIDA 510 E CUNETAS RECTANGULARES

En las progresivas Km. 16+600 al Km. 16+700 se realiza visita de seguimiento y monitoreo a las actividades realizados en la vía La Calzada - Selva Alegre, donde en el lado derecho de la vía se ha realizado la excavación y el vaciado del solado para la construcción de cunetas rectangulares, actualmente se encofra y coloca el refuerzo metálico trabajan 1 capataz, y 8 obreros

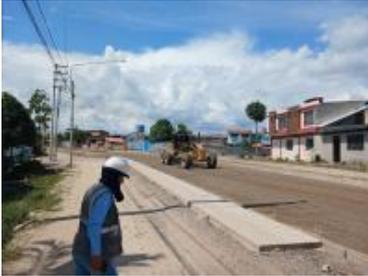
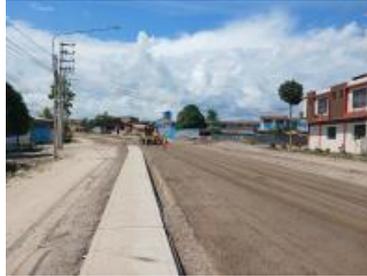
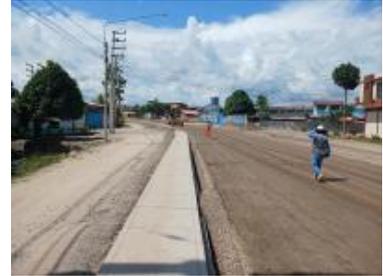
PROGRESIVAS KM. 11+420 AL KM. 11+770
VISITA DE SEGUIMIENTO Y MONITOREO A LAS ACTIVIDADES REALIZADOS EN LA VIA LA CALZADA - SELVA ALEGRE: CONSTRUCCION DE BASE GRANULAR
CODIGO 400 SUB BASE Y BASES
PARTIDA 403.A BASE GRANULAR

En las progresivas Km. 11+420 al Km. 11+770 se realiza visita de seguimiento y monitoreo a las actividades realizadas y en ejecución en la Vía la Calzada - Selva alegre donde se continua con la construcción de base granular en este sector, actualmente se realiza el extendido y refinado del material granular, en el sitio se utilizan 1 motoniveladora ,2 compactadoras de rodillo .1 camión cisterna. , trabajan 1capataz. 1 ing. de producción. 3 operadores, 4 obreros y 2 vigias

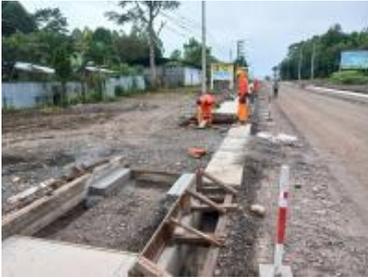
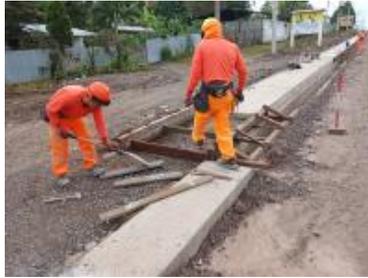
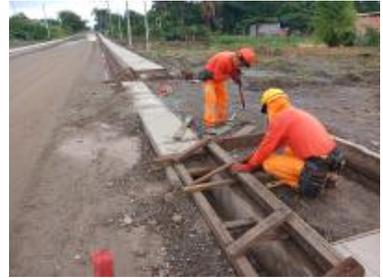
PROGRESIVAS KM. 10+600 a 10+620 li
VISITA DE SEGUIMIENTO Y MONITOREO A LAS ACTIVIDADES REALIZADOS EN LA VIA LA CALZADA - SELVA ALEGRE: CONSTRUCCION DE VEREDAS
CODIGO 600 OBRAS COMPLEMENTARIAS
PARTIDA; 607,A VEREDAS

En las progresivas Km. 10+600 a Km. 10+620 li se realiza visita de seguimiento y monitoreo al tramo de vía la Calzada - Selva alegre, donde se ha realizado el encofrado para la construcción de VEREDAS en el lado izquierdo de la vía, utilizaron herramientas menores, trabajaron 1capataz y 5 obreros. se realiza la limpieza y excavación final de las uñas de las veredas

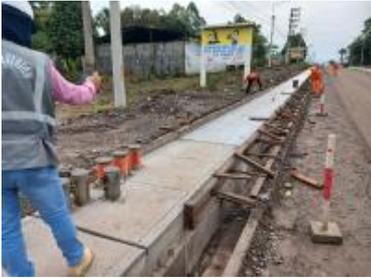
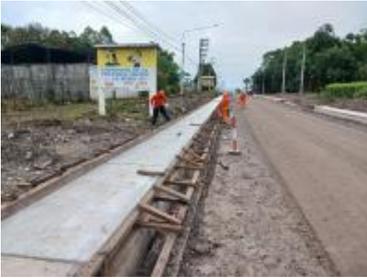
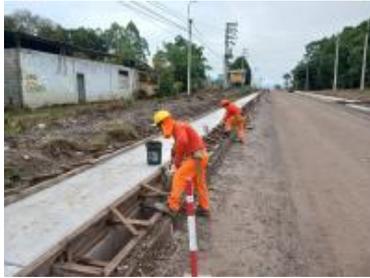
PROGRESIVAS KM. 10+620 a 10+720 li
VISITA DE SEGUIMIENTO Y MONITOREO A LAS ACTIVIDADES REALIZADOS EN LA VIA LA CALZADA - SELVA ALEGRE: CONSTRUCCION DE VEREDAS
CODIGO 600 OBRAS COMPLEMENTARIAS
PARTIDA; 607,A VEREDAS

En las progresivas Km. 10+620 a Km. 10+720 li se realiza visita de seguimiento y monitoreo al tramo de vía la Calzada - Selva alegre, donde se ha realizado la construcción de VEREDAS en el lado izquierdo de la vía, utilizaron herramientas menores, trabajaron 1capataz y 5 obreros. actualmente se realiza el desencofrado de las veredas

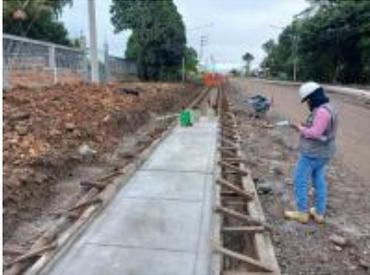
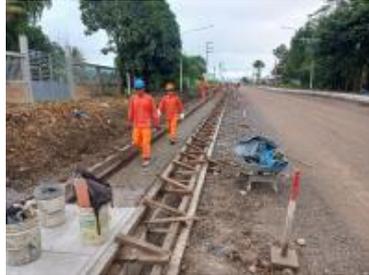
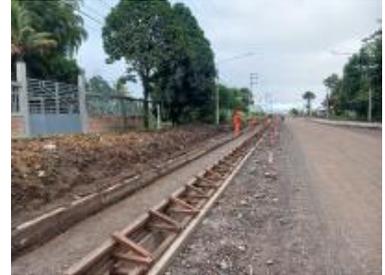
PROGRESIVAS KM. 10+700 a 10+750 li
VISITA DE SEGUIMIENTO Y MONITOREO A LAS ACTIVIDADES REALIZADOS EN LA VIA LA CALZADA - SELVA ALEGRE: CONSTRUCCION DE VEREDAS
CODIGO 600 OBRAS COMPLEMENTARIAS
PARTIDA; 607,A VEREDAS

En las progresivas Km. 10+680 a Km. 10+700 se realiza visita de seguimiento y monitoreo al tramo de vía la Calzada - Selva alegre, donde se ha realizado el encofrado para la construcción de VEREDAS en el lado izquierdo de la vía, utilizaron herramientas menores, trabajaron 1capataz y 5 obreros. se realiza la limpieza y excavación final de las uñas de las veredas para el próximo vaciado.

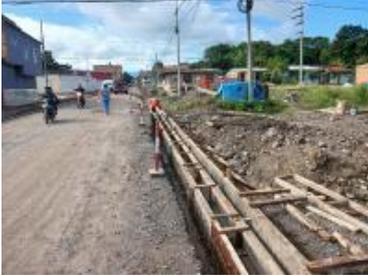
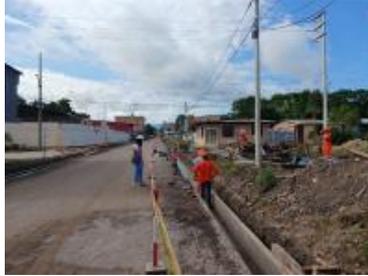
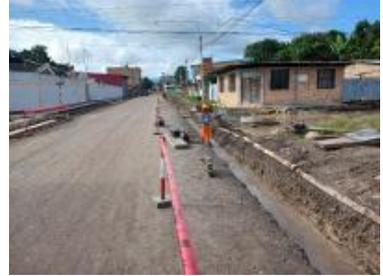
PROGRESIVAS KM. 12+800 a 12+880 Id
VISITA DE SEGUIMIENTO Y MONITOREO A LAS ACTIVIDADES REALIZADOS EN LA VIA LA CALZADA - SELVA ALEGRE: CONSTRUCCION DE VEREDAS
CODIGO 600 OBRAS COMPLEMENTARIAS
PARTIDA; 607,A VEREDAS

En las progresivas Km. 12+800 a Km. 12+880 se realiza visita de seguimiento y monitoreo al tramo de vía la Calzada - Selva alegre, donde se ha realizado la excavación ,el solado, el encofrado y el refuerzo metálico, para la construcción de VEREDAS en el lado derecho de la vía, utilizaron herramientas menores, trabajaron 1capataz y 5 obreros.

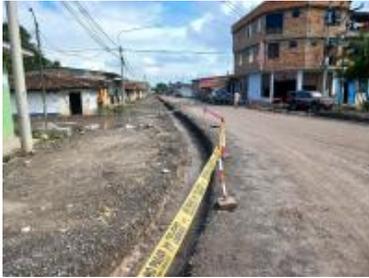
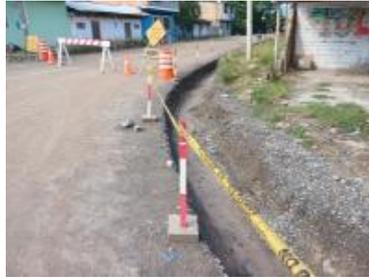
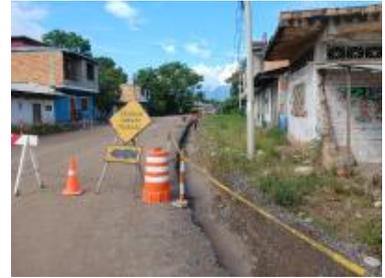
PROGRESIVA KM. 12+880 AL KM. 13+000 Id
VISITA DE SEGUIMIENTO Y MONITOREO A LAS ACTIVIDADES REALIZADOS EN LA VIA LA CALZADA - SELVA ALEGRE: CONSTRUCCION DE CUNETAS RECTANGULARES
CODIGO 500 DRENAJE
PARTIDA 510 E CUNETAS RECTANGULARES

En las progresivas Km. 12+880 al Km. 13+000 se realiza visita de seguimiento y monitoreo a las actividades realizados en la vía La Calzada - Selva Alegre, donde en el lado derecho de la vía se ha realizado la excavación y el solado de concreto, para la construcción de cunetas rectangulares, se utilizo un carmix para el vaciado del solado trabajaron 1 capataz, 6 obreros

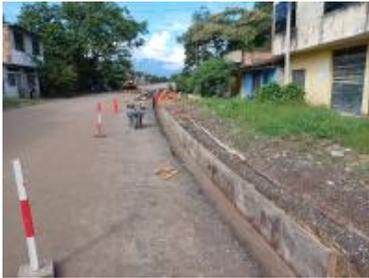
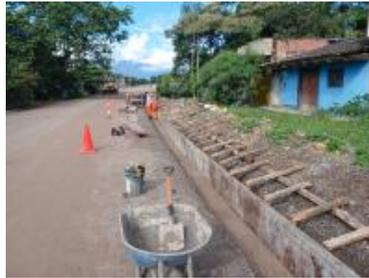
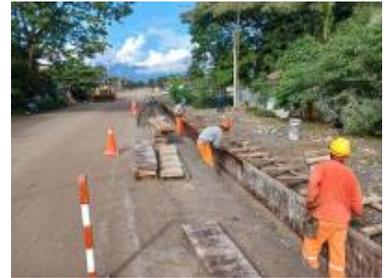
PROGRESIVA KM. 13+020 AL KM. 13+080 Id
VISITA DE SEGUIMIENTO Y MONITOREO A LAS ACTIVIDADES REALIZADOS EN LA VIA LA CALZADA - SELVA ALEGRE: CONSTRUCCION DE CUNETAS RECTANGULARES
CODIGO 500 DRENAJE
PARTIDA 510 E CUNETAS RECTANGULARES

En las progresivas Km. 13+020 al Km. 13+080 se realiza visita de seguimiento y monitoreo a las actividades realizados en la vía La Calzada - Selva Alegre, donde en el lado izquierdo de la vía se ha realizado la excavación y el solado de concreto, para la construcción de cunetas rectangulares, se utilizo un carmix para el vaciado del solado trabajaron 1 capataz, 6 obreros actualmente se realiza el encofrado para la construccion de cunetas

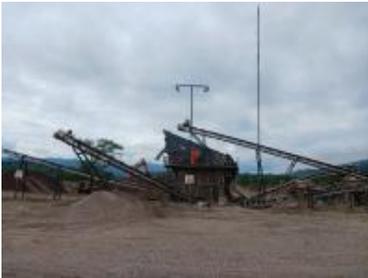
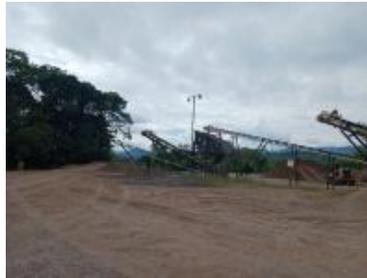
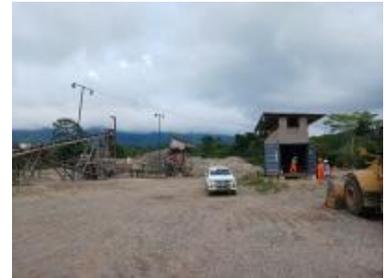
PROGRESIVA KM. 24+082

VISITA DE SEGUIMIENTO Y MONITOREO A LAS AREAS AUXILIARES DE LA VIA LA CALZADA- SELVA ALEGRE: CHANCADORA SIN ACTIVIDAD

En la progresiva KM. 24+082 se realiza visita de seguimiento y monitoreo a las áreas auxiliares de la vía selva alegre . la calzada , donde se verifica la inactividad actual de la chancadora , a pesar que estan laborando en dos turnos, no hay buena producción de material de base granular . la chancadora se daña constantemente.

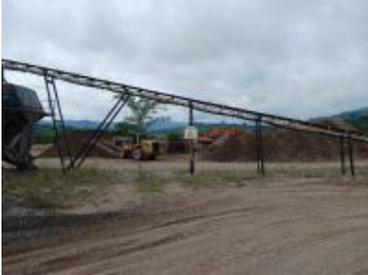
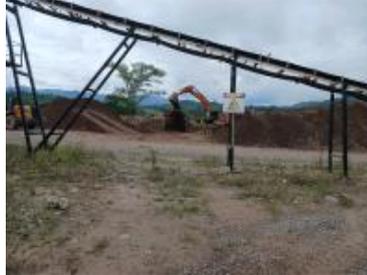
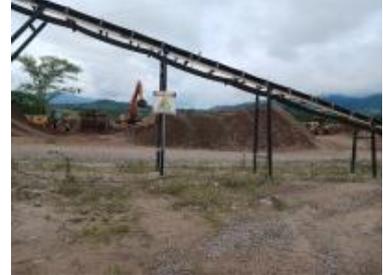
PROGRESIVA KM. 24+082

VISITA DE SEGUIMIENTO Y MONITOREO A LAS AREAS AUXILIARES DE LA VIA LA CALZADA- SELVA ALEGRE: CHANCADORA SIN ACTIVIDAD

En la progresiva KM. 24+082 se realiza visita de seguimiento y monitoreo a las áreas auxiliares de la via selva alegre . la calzada , donde se verifica la inactividad actual de la chancadora , a pesar que estan laborando en dos turnos, no hay buena producción de material de base granular . la chancadora se daña constantemene. Actualmente solo se esta elaborando material de sub bases donde se utiliza 2 cargadores frontales y 1 excavadora de oruga.

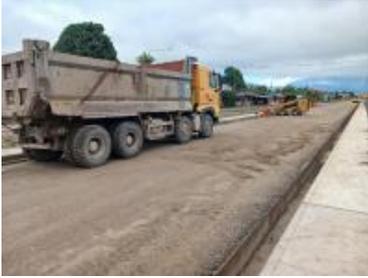
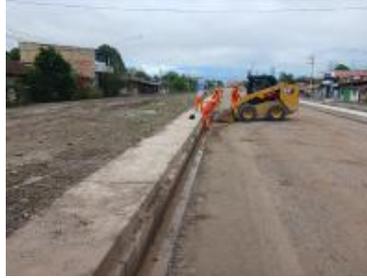
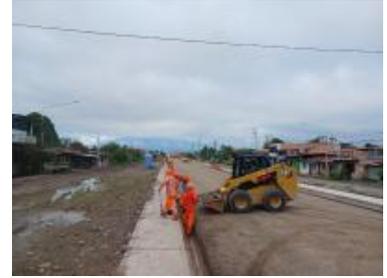
PROGRESIVAS KM. 11+000 AL KM. 11+100

VISITA DE SEGUIMIENTO Y MONITOREO A LAS ACTIVIDADES REALIZADOS EN LA VIA LA CALZADA
- SELVA ALEGRE: CONSTRUCCION DE CUNETAS RECTANGULAR

En las progresivas Km. 11+000 al Km. 11+100 se realiza visita de seguimiento y monitoreo a las actividades realizados en la vía La Calzada - Selva Alegre, donde en el lado izquierdo de la vía se realiza la limpieza de cunetas de drenaje. se utiliza un mini cargador y herramientas menores , trabajan 1capataz, 1 operador, 8 obreros
