BITACORA ELECTRÓNICA DE OBRA

Confirma Bitacora:	Nro Informe:	Fecha Informe:	Nombre De La Obra:	Personal Encargado:
Si	0037	27 - 06 - 2024	SELVA ALEGRE - LA CALZADA	BORIS WALTER AYLLÓN CARCELÉN

NUMERO DE INFORME No. 0037-2024
 CONTRATO DE OBRA: No. 031-2022-MTC/20.2 CON PRECIOS DE AGOSTO DE 2021
 EMPRESA CONTRATISTA: CHINA CIVIL ENGINEERING CONSTRUCTION CORPORATION SUCURSAL DEL PERU
 OBRA: SALDO DE OBRA: "CULMINACION DE OBRA DE MEJORAMIENTO DE LA CARRETERA RODRIGUEZ DE MENDOZA - EMPALME PE-5N (LA CALZADA), TRAMO: SELVA ALEGRE - EMPALME PE-5N (LA CALZADA)
 MONTO DE LA OBRA: S/44'873,763.87 PLAZO DE EJECUCION: 190 DIAS CALENDARIO
 SUPERVISOR: CONSORCIO SUPERVISOR ALEGRE LA CALZADA (PYUNGHWA ENGINEERING CONSULTANTS LTDA SUCURSAL DEL PERU y GEOTECNIA Y MECANICA DE SUELOS S.A.C.)
 CONTRATO DE CONSULTORIA DE OBRA N° 01-2022-MTC/20.2 FECHA: 19-01-2022
 MONTO SUPERVISION: 3,799,999.63 -Mediante OFICIO N° 905 - 2024-MTC/20.9 de fecha 23 de abril de 2024, la Entidad comunica el reinicio de ejecución de obra a partir del 22 de abril de 2024 LA OBRA ACTUALMENTE ESTA EN ACTIVIDAD DESDE 22-04-2024 ,

VISITA DE SEGUIMIENTO Y MONITOREO A LAS OFICINAS DE LA SUPERVISION
 VISITA DE SEGUIMIENTO Y MON

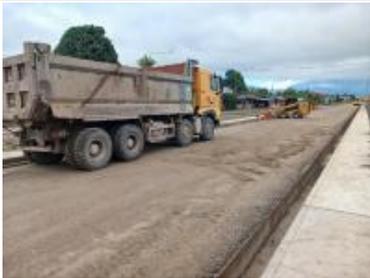
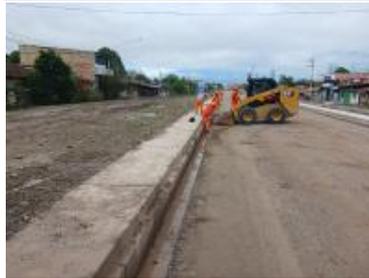
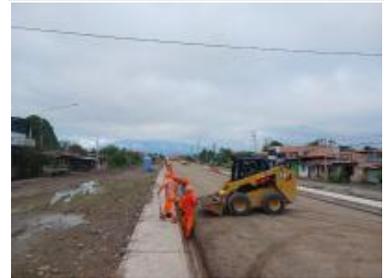
PROGRESIVA KM. 11+000 AL KM. 11+100 li
VISITA DE SEGUIMIENTO Y MONITOREO A LAS ACTIVIDADES REALIZADOS EN LA VIA LA CALZADA - SELVA ALEGRE: CONSTRUCCION DE CUNETAS RECTANGULARES
CODIGO 500 DRENAJE
PARTIDA 510 E CUNETAS RECTANGULARES

En las progresivas Km. 11+000 al Km. 11+100 se realiza visita de seguimiento y monitoreo a las actividades realizados en la vía La Calzada - Selva Alegre, donde en el lado izquierdo de la vía se realiza la limpieza de cunetas rectangulares construidas se utiliza un mini cargador frontal, trabajan 1 capataz, 1 operador, 8 obreros.

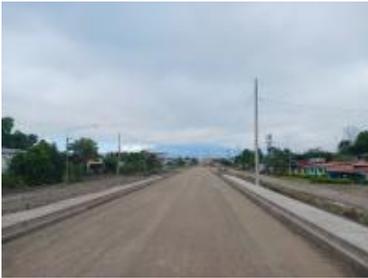
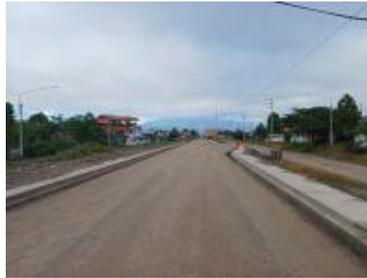
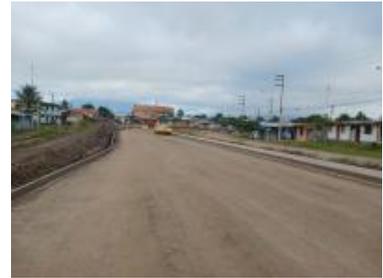
PROGRESIVAS KM. 11+000 AL KM. 11+480
VISITA DE SEGUIMIENTO Y MONITOREO A LAS ACTIVIDADES REALIZADOS EN LA VIA LA CALZADA
- SELVA ALEGRE: CONSTRUCCION DE BASE GRANULAR
CODIGO 400 SUB BASE Y BASES
PARTIDA 403.A BASE GRANULAR

En las progresivas Km. 11+000 al Km. 11+480 se realiza visita de seguimiento y monitoreo a las actividades realizadas y en ejecución en la Vía la Calzada - Selva alegre donde se continua con la construcción de base granular en este sector, actualmente se realiza la compactación del material granular, en el sitio se utilizan 1 motoniveladora ,2 compactadoras de rodillo .1 camión cisterna. , trabajan 1capataz. 1 ing. de producción. 3 operadores, 4 obreros y 2 vigias

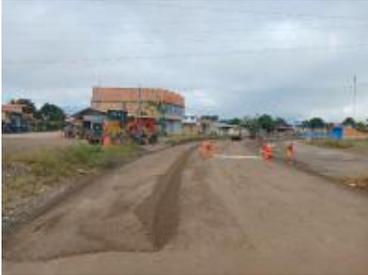
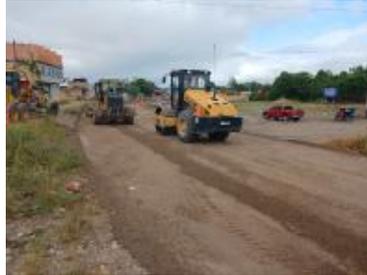
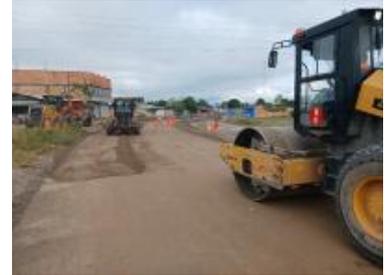
PROGRESIVAS KM. 11+480 AL KM. 11+770
VISITA DE SEGUIMIENTO Y MONITOREO A LAS ACTIVIDADES REALIZADOS EN LA VIA LA CALZADA
- SELVA ALEGRE: CONSTRUCCION DE BASE GRANULAR
CODIGO 400 SUB BASE Y BASES
PARTIDA 403.A BASE GRANULAR

En las progresivas Km. 11+000 al Km. 11+480 se realiza visita de seguimiento y monitoreo a las actividades realizadas y en ejecución en la Vía la Calzada - Selva alegre donde se continua con la construcción de base granular en este sector, actualmente se realiza la compactación del material granular, en el sitio se utilizan 1 motoniveladora ,2 compactadoras de rodillo .1 camión cisterna. , trabajan 1capataz. 1 ing. de producción. 3 operadores, 4 obreros y 2 vigias

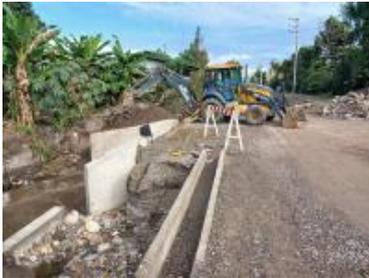
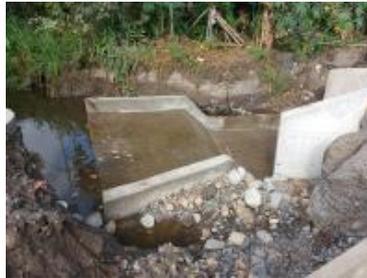
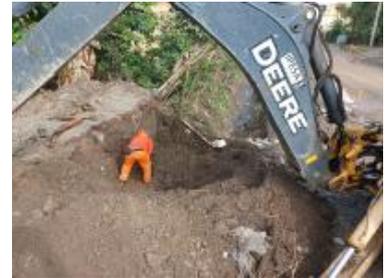
PROGRESIVA KM. 11+788

En la progresiva Km. 11+788 en el margen izquierdo se ha construido un emboquillado en la entrada a alcantarilla marco existente, donde se ha construido de acuerdo al expediente técnico, pero se observa que falta la ejecución de labores complementarios como un muro de protección en los lados y la protección de un buzón de desague que ha quedado expuesto a dañarse en caso de una crecida del río. Es necesario la revisión de este punto, porque ya hay reclamos por parte de la población.

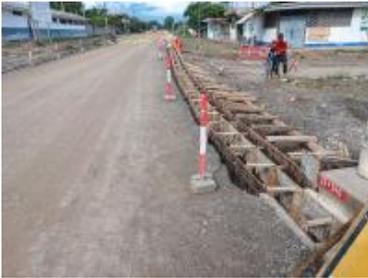
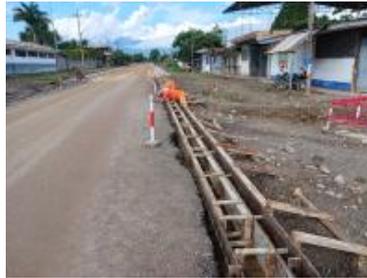
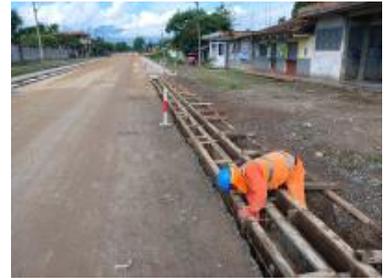
PROGRESIVA KM. 13+140 AL KM. 13+180 Id
VISITA DE SEGUIMIENTO Y MONITOREO A LAS ACTIVIDADES REALIZADOS EN LA VIA LA CALZADA
- SELVA ALEGRE: CONSTRUCCION DE CUNETAS RECTANGULARES
CODIGO 500 DRENAJE
PARTIDA 510 E CUNETAS RECTANGULARES

En las progresivas Km. 13+140 al Km. 13+180 se realiza visita de seguimiento y monitoreo a las actividades realizados en la vía La Calzada - Selva Alegre, donde en el lado derecho de la vía se ha realizado la excavación y el solado de concreto, para la construcción de cunetas rectangulares, se utilizo un carmix para el vaciado del solado trabajaron 1 capataz, 6 obreros actualmente se realiza el encofrado y colocación de refuerzo metálico para la construcción de cunetas

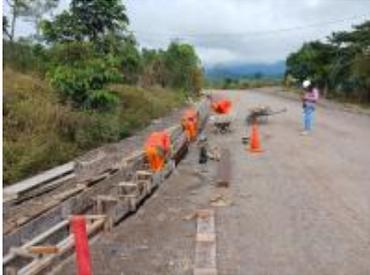
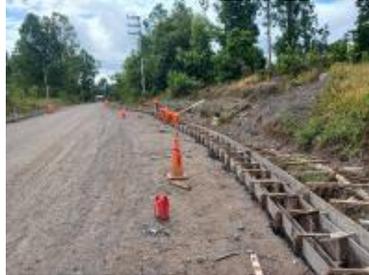
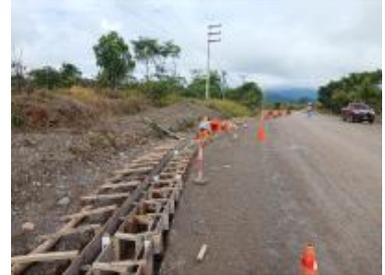
PROGRESIVA KM. 16+620 AL KM. 16+480 Id
VISITA DE SEGUIMIENTO Y MONITOREO A LAS ACTIVIDADES REALIZADOS EN LA VIA LA CALZADA - SELVA ALEGRE: CONSTRUCCION DE CUNETAS RECTANGULARES
CODIGO 500 DRENAJE
PARTIDA 510 E CUNETAS RECTANGULARES

En las progresivas Km. 16+620 al Km. 16+480 se realiza visita de seguimiento y monitoreo a las actividades realizados en la vía La Calzada - Selva Alegre, donde en el lado derecho de la vía se ha realizado la excavación y el solado de concreto, para la construcción de cunetas rectangulares, se utilizo un carmix para el vaciado del solado trabajaron 1 capataz, 6 obreros actualmente se realiza el encofrado y colocación de refuerzo metálico para la construcción de cunetas.
