BITACORA ELECTRÓNICA DE OBRA

Confirma Bitacora:	Nro Informe:	Fecha Informe:	Nombre De La Obra:	Personal Encargado:
Si	0038	28 - 06 - 2024	SELVA ALEGRE - LA CALZADA	BORIS WALTER AYLLÓN CARCELÉN

NUMERO DE INFORME No. 0038-2024
 CONTRATO DE OBRA: No. 031-2022-MTC/20.2 CON PRECIOS DE AGOSTO DE 2021
 EMPRESA CONTRATISTA: CHINA CIVIL ENGINEERING CONSTRUCTION CORPORATION SUCURSAL DEL PERU
 OBRA: SALDO DE OBRA: "CULMINACION DE OBRA DE MEJORAMIENTO DE LA CARRETERA RODRIGUEZ DE MENDOZA - EMPALME PE-5N (LA CALZADA), TRAMO: SELVA ALEGRE - EMPALME PE-5N (LA CALZADA)
 MONTO DE LA OBRA: S/44'873,763.87 PLAZO DE EJECUCION: 190 DIAS CALENDARIO
 SUPERVISOR: CONSORCIO SUPERVISOR ALEGRE LA CALZADA (PYUNGHWA ENGINEERING CONSULTANTS LTDA SUCURSAL DEL PERU y GEOTECNIA Y MECANICA DE SUELOS S.A.C.)
 CONTRATO DE CONSULTORIA DE OBRA N° 01-2022-MTC/20.2 FECHA: 19-01-2022
 MONTO SUPERVISION: 3,799,999.63 -Mediante OFICIO N° 905 - 2024-MTC/20.9 de fecha 23 de abril de 2024, la Entidad comunica el reinicio de ejecución de obra a partir del 22 de abril de 2024 LA OBRA ACTUALMENTE ESTA EN ACTIVIDAD DESDE 22-04-2024 ,

VISITA DE SEGUIMIENTO Y MONITOREO A LAS OFICINAS DE LA SUPERVISION
 VISITA DE SEGUIMIENTO Y MON

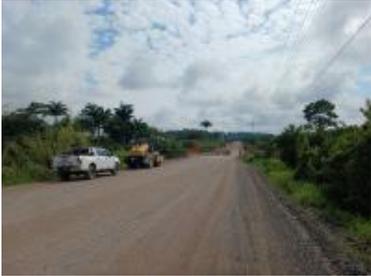
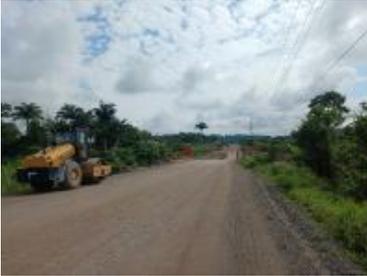
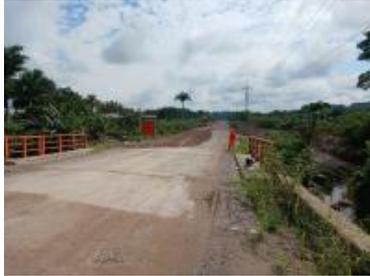
PROGRESIVAS KM. 15+400 AL KM. 15+500
VISITA DE SEGUIMIENTO Y MONITOREO A LAS ACTIVIDADES REALIZADOS EN LA VIA LA CALZADA - SELVA ALEGRE: CONSTRUCCION DE BASE GRANULAR
CODIGO 400 SUB BASE Y BASES
PARTIDA 403.A BASE GRANULAR

En las progresivas Km. 15+400 al Km. 15+500 se realiza visita de seguimiento y monitoreo a las actividades realizadas y en ejecución en la Vía la Calzada - Selva alegre donde se inicia con la construcción de sub base granular en este sector, actualmente se realiza el extendido y compactación del material granular, en el sitio se utiliza: 1 motoniveladora ,1 compactadora de rodillo .1 camión cisterna . , trabajan 1capataz. 1 ing. de producción. 2 operadores, 1 chofer, 4 obreros y 2 vigías.

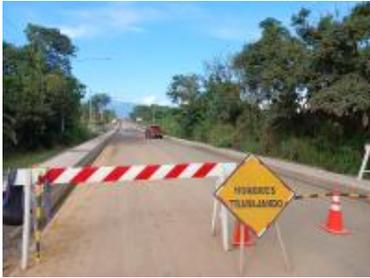
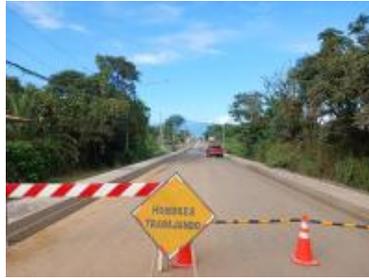
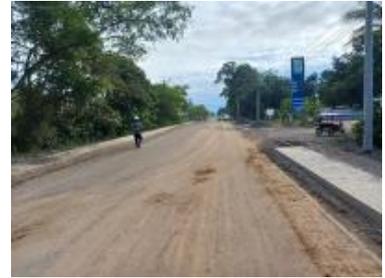
PROGRESIVA KM. 10+440
VISITA DE SEGUIMIENTO Y MONITOREO A LAS ACTIVIDADES REALIZADAS Y EN EJECUCION EN LA VIA LA CALZADA- SELVA ALEGRE : COLOCACION DE TRANQUERAS

En la progresiva KM. 10+440 se ha colocado tranqueras para evitar el paso de vehículos en el sector donde se realizan los trabajos de construcción de cunetas, veredas y construcción de base granular.

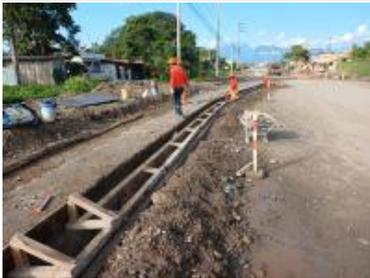
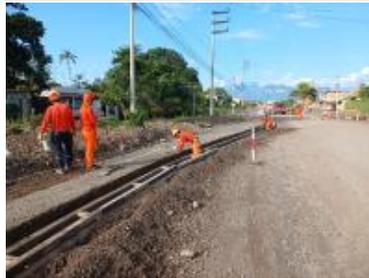
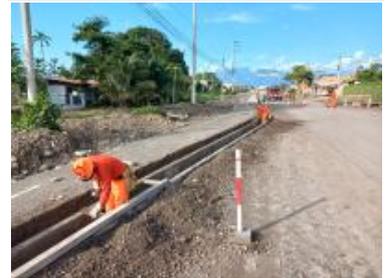
PROGRESIVA KM. 10+800 AL KM. 10+880 li
VISITA DE SEGUIMIENTO Y MONITOREO A LAS ACTIVIDADES REALIZADOS EN LA VIA LA CALZADA - SELVA ALEGRE: CONSTRUCCION DE VEREDAS
CODIGO 600 OBRAS COMPLEMENTARIAS
PARTIDA; 607,A VEREDAS

En las progresivas Km. 10+800 a Km. 10+880 se realiza visita de seguimiento y monitoreo al tramo de vía la Calzada - Selva alegre, donde se ha realizado el relleno para la construcción de VEREDAS en el lado izquierdo de la vía, actualmente se realiza el encofrado, se utiliza herramientas menores y trabajan 1capataz y 5 obreros

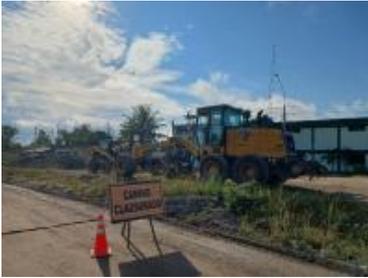
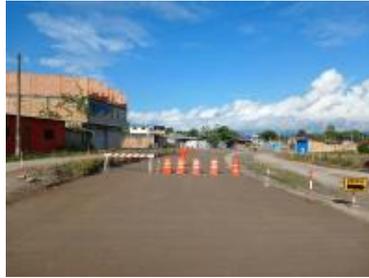
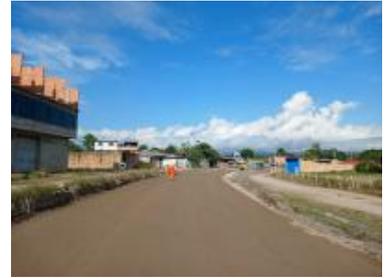
PROGRESIVAS KM. 11+440 AL KM. 11+770
VISITA DE SEGUIMIENTO Y MONITOREO A LAS ACTIVIDADES REALIZADOS EN LA VIA LA CALZADA - SELVA ALEGRE: CONTROL DE CALIDAD DE CONSTRUCCION DE BASE GRANULAR
CODIGO 400 SUB BASE Y BASES
PARTIDA 403.A BASE GRANULAR

En la progresiva Km. 11+440 al Km. 11+770 se realiza visita de seguimiento y monitoreo a las actividades realizadas y en ejecución en la Vía la Calzada - Selva alegre donde se realizo la construcción de base granular en este sector, actualmente se realiza los controles topográficos de la base granular colocada,

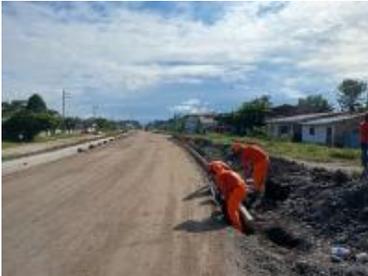
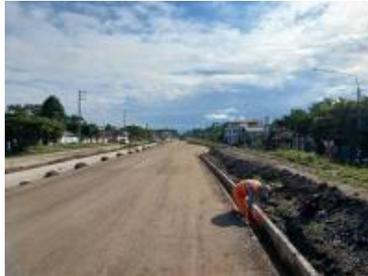
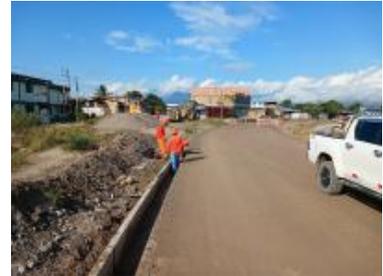
PROGRESIVAS KM. 11+300 AL KM. 11+400

En las progresivas Km. 11+300 al Km. 11+400 se realiza visita de seguimiento y monitoreo a las actividades realizados en la vía La Calzada - Selva Alegre, donde en el lado izquierdo de la vía se realiza la limpieza de cunetas rectangulares y trabajan 3 obreros.
