BITACORA ELECTRÓNICA DE OBRA

Confirma Bitacora: Si	Nro Informe: 0039	Fecha Informe: 01 - 07 - 2024	Nombre De La Obra: SELVA ALEGRE - LA CALZADA	Personal Encargado: BORIS WALTER AYLLÓN CARCELÉN
---------------------------------	-----------------------------	---	--	--

NUMERO DE INFORME No. 0039-2024
 CONTRATO DE OBRA: No. 031-2022-MTC/20.2 CON PRECIOS DE AGOSTO DE 2021
 EMPRESA CONTRATISTA: CHINA CIVIL ENGINEERING CONSTRUCTION CORPORATION SUCURSAL DEL PERU
 OBRA: SALDO DE OBRA: "CULMINACION DE OBRA DE MEJORAMIENTO DE LA CARRETERA RODRIGUEZ DE MENDOZA - EMPALME PE-5N (LA CALZADA), TRAMO: SELVA ALEGRE - EMPALME PE-5N (LA CALZADA)
 MONTO DE LA OBRA: S/44'873,763.87 PLAZO DE EJECUCION: 190 DIAS CALENDARIO
 SUPERVISOR: CONSORCIO SUPERVISOR ALEGRE LA CALZADA (PYUNGHWA ENGINEERING CONSULTANTS LTDA SUCURSAL DEL PERU y GEOTECNIA Y MECANICA DE SUELOS S.A.C.)
 CONTRATO DE CONSULTORIA DE OBRA N° 01-2022-MTC/20.2 FECHA: 19-01-2022
 MONTO SUPERVISION: 3,799,999.63 -Mediante OFICIO N° 905 - 2024-MTC/20.9 de fecha 23 de abril de 2024, la Entidad comunica el reinicio de ejecución de obra a partir del 22 de abril de 2024 LA OBRA ACTUALMENTE ESTA EN ACTIVIDAD DESDE 22-04-2024 ,

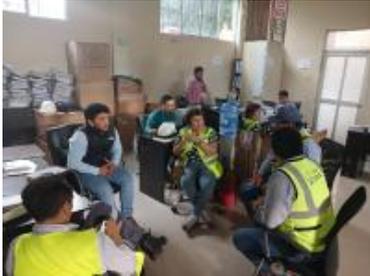
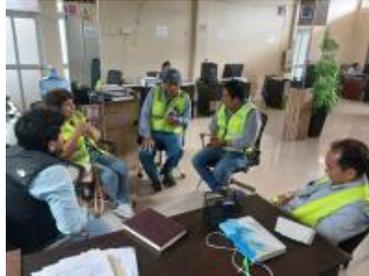
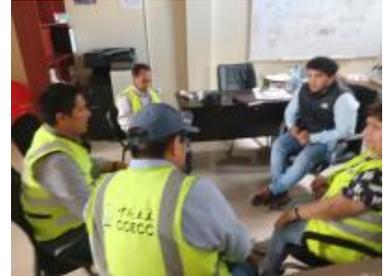
POBLADO DE SORITOR
REUNION DE TRABAJO EN LAS OFICINAS DE LA SUPERVISION DE LA OBRA LA CALZADA - SELVA ALEGRE: VISITA DE LA ADMINISTRADORA DEL CONTRATO A SORITOR

En el poblado de Soritor, se realiza reunión de trabajo entre la ing. Gladys Santiago, administradora del contrato Selva Alegre - La Calzada, por PROVIAS NACIONAL y el ing. Juan Carlos Dávila, jefe de Supervisión del CONSORCIO SUPERVISOR ALEGRE LA CALZADA, y los especialistas de Costos y valorizaciones y Suelos y pavimentos de la Contratista , dentro de las instalaciones de la Supervisión.

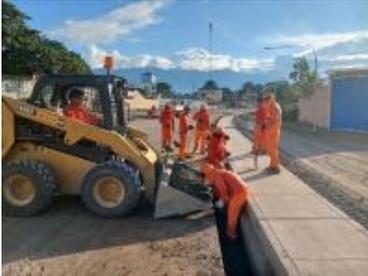
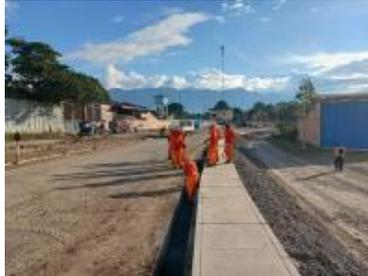
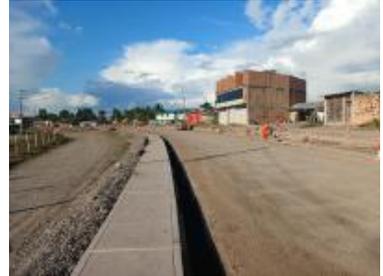
PROGRESIVAS KM. 11+500 AL KM. 11+600

En las progresivas Km. 11+500 al Km. 11+600 se realiza visita de seguimiento y monitoreo a las actividades realizados en la vía La Calzada - Selva Alegre, donde en el lado izquierdo de la vía se realiza la limpieza de cunetas rectangulares y trabajan 10 obreros

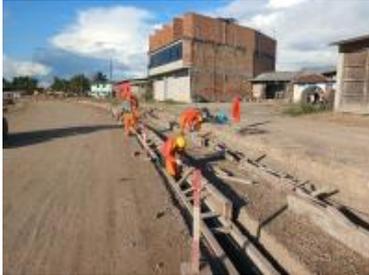
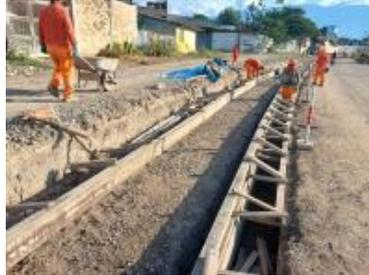
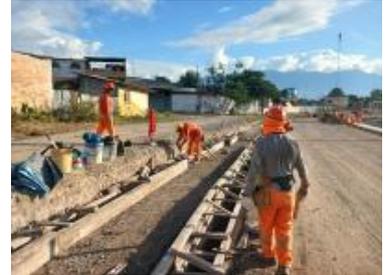
PROGRESIVA KM. 11+520 AL KM. 11+580 li
VISITA DE SEGUIMIENTO Y MONITOREO A LAS ACTIVIDADES REALIZADOS EN LA VIA LA CALZADA - SELVA ALEGRE: CONSTRUCCION DE VEREDAS
CODIGO 600 OBRAS COMPLEMENTARIAS
PARTIDA; 607,A VEREDAS

En las progresivas Km. 11+520 a Km. 11+580 se realiza visita de seguimiento y monitoreo al tramo de vía la Calzada - Selva alegre, donde se ha realizado el relleno para la construcción de VEREDAS en el lado izquierdo de la vía, actualmente se realiza el encofrado, se utiliza herramientas menores y trabajan 1capataz y 5 obreros

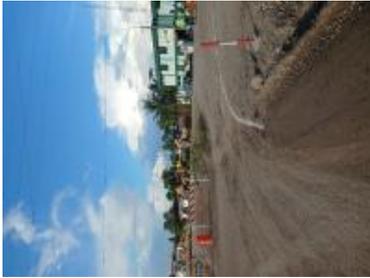
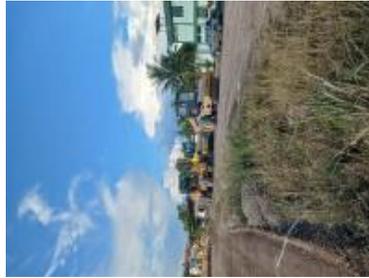
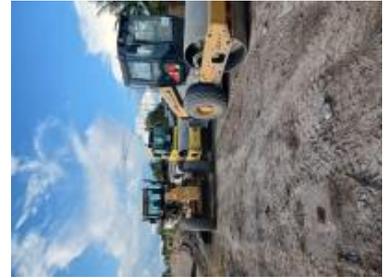
PROGRESIVAS KM. 11+446
VISITA DE SEGUIMIENTO Y MONITOREO A LAS ACTIVIDADES REALIZADOS EN LA VIA LA CALZADA - SELVA ALEGRE: CONTROL DE CALIDAD DE CONSTRUCCION DE BASE GRANULAR (ACCESO)
CODIGO 400 SUB BASE Y BASES
PARTIDA 403.A BASE GRANULAR

En la progresiva Km. 11+446 se realiza visita de seguimiento y monitoreo a las actividades realizadas y en ejecución en la Vía la Calzada - Selva alegre donde se realizo el marcado del acceso donde se iniciará la construcción de base granular en este sector, actualmente tienen 1 motoniveladora y 2 compactadora de rodillo en el sitio.

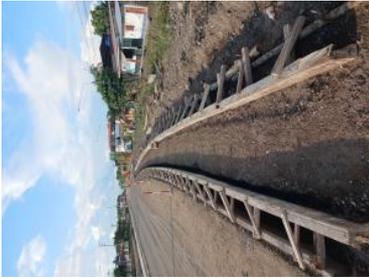
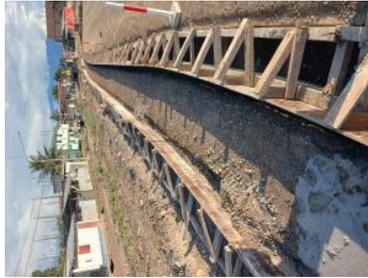
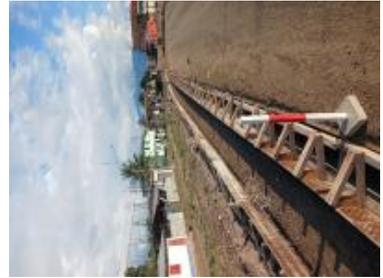
PROGRESIVA KM. 11+382 AL KM. 11+460 li
VISITA DE SEGUIMIENTO Y MONITOREO A LAS ACTIVIDADES REALIZADOS EN LA VIA LA CALZADA - SELVA ALEGRE: CONSTRUCCION DE VEREDAS
CODIGO 600 OBRAS COMPLEMENTARIAS
PARTIDA; 607,A VEREDAS

En las progresivas Km. 11+382 a Km. 11+460 se realiza visita de seguimiento y monitoreo al tramo de vía la Calzada - Selva alegre, donde se ha realizado el relleno para la construcción de VEREDAS en el lado izquierdo de la vía, actualmente se realiza el encofrado, se utiliza herramientas menores y trabajan 1capataz y 5 obreros
