BITACORA ELECTRÓNICA DE OBRA

Confirma Bitacora: Si	Nro Informe: 0042	Fecha Informe: 04 - 07 - 2024	Nombre De La Obra: SELVA ALEGRE - LA CALZADA	Personal Encargado: BORIS WALTER AYLLÓN CARCELÉN
---------------------------------	-----------------------------	---	--	--

NUMERO DE INFORME No. 0042-2024
CONTRATO DE OBRA: No. 031-2022-MTC/20.2 CON PRECIOS DE AGOSTO DE 2021
EMPRESA CONTRATISTA: CHINA CIVIL ENGINEERING CONSTRUCTION CORPORATION SUCURSAL DEL PERU
OBRA: SALDO DE OBRA: "CULMINACION DE OBRA DE MEJORAMIENTO DE LA CARRETERA RODRIGUEZ DE MENDOZA - EMPALME PE-5N (LA CALZADA), TRAMO: SELVA ALEGRE - EMPALME PE-5N (LA CALZADA)
MONTO DE LA OBRA: S/44'873,763.87 PLAZO DE EJECUCION: 190 DIAS CALENDARIO
SUPERVISOR: CONSORCIO SUPERVISOR ALEGRE LA CALZADA (PYUNGHWA ENGINEERING CONSULTANTS LTDA SUCURSAL DEL PERU y GEOTECNIA Y MECANICA DE SUELOS S.A.C.)
CONTRATO DE CONSULTORIA DE OBRA N° 01-2022-MTC/20.2 FECHA: 19-01-2022
MONTO SUPERVISION: 3,799,999.63 -Mediante OFICIO N° 905 - 2024-MTC/20.9 de fecha 23 de abril de 2024, la Entidad comunica el reinicio de ejecución de obra a partir del 22 de abril de 2024 LA OBRA ACTUALMENTE ESTA EN ACTIVIDAD DESDE 22-04-2024 ,
VISITA DE SEGUIMIENTO Y MONIT

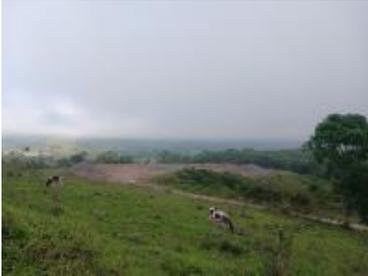
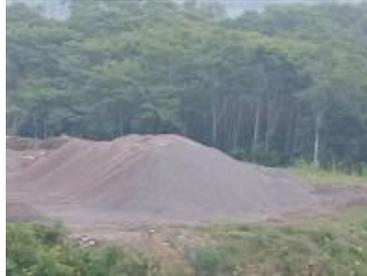
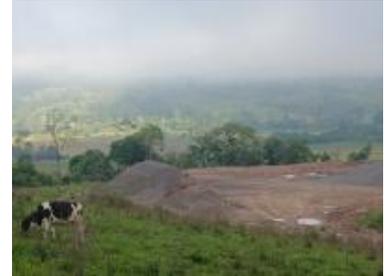
PROGRESIVA KM. 15+900

VISITA DE SEGUIMIENTO Y MONITOREO A LAS AREAS AUXILIARES DE LA VIA SELVA ALEGRE - LA CALZADA: VERIFICACION DE MATERIALES ACOPIADOS (BASE GRANULAR)

En la progresiva Km. 15+900 se ubica el DME que actualmente se utiliza como acopio de material donde en el margen derecho de la vía principal hay un acceso, entrando desde el Km 15+660 se accede al DME km. 15+900 y se verifica el acopio de aproximadamente 1000 m3 de material base granular y el acopio de material granular y piedra chancada.

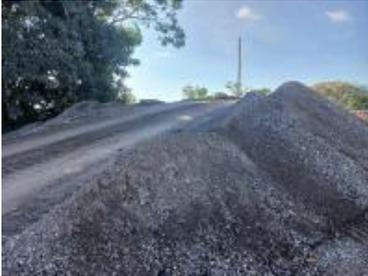
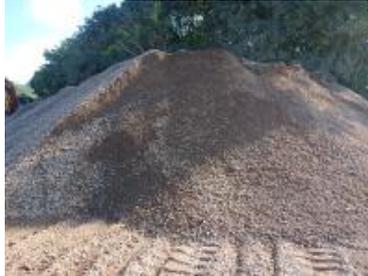
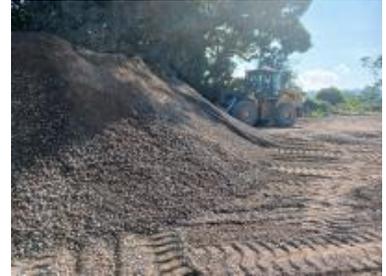
PROGRESIVA KM. 24+082
VISITA DE SEGUIMIENTO Y MONITOREO A LAS AREAS AUXILIARES DE LA VIA SELVA ALEGRE - LA CALZADA: VERIFICACION DE MATERIALES ACOPIADOS EN CHANCADORA(SUB BASE GRANULAR)

En la progresiva Km. 24+082 entrando por la derecha a 1km por un acceso se ubica la planta chancadora se verifica insitu que se tiene producido aproximadamente 500 m3 de material base granular y como 1200 m3 de material de sub base, la planta chancadora ha reiniciado sus actividades de producción de material de base.

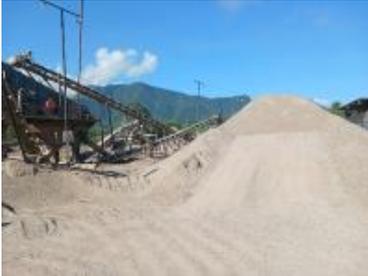
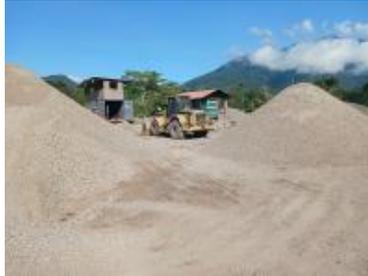
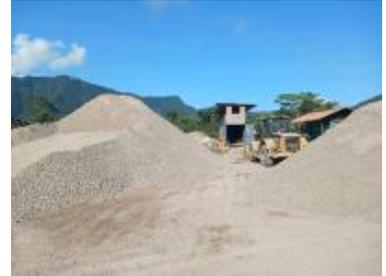
PROGRESIVA KM. 24+082

VISITA DE SEGUIMIENTO Y MONITOREO A LAS AREAS AUXILIARES DE LA VIA SELVA ALEGRE - LA CALZADA: VERIFICACION DE MATERIALES ACOPIADOS EN CHANCADORA(BASE GRANULAR)

En la progresiva Km. 24+082 entrando por la derecha a 1km por un acceso se ubica la planta chancadora se verifica insitu que se tiene producido aproximadamente 500 m3 de material base granular y como 1200 m3 de material de sub base, la planta chancadora ha reiniciado sus actividades de producción de material de base.

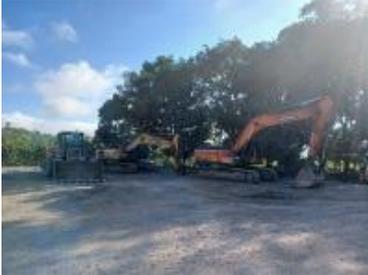
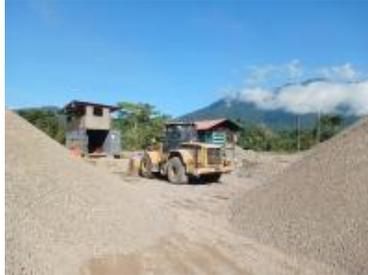
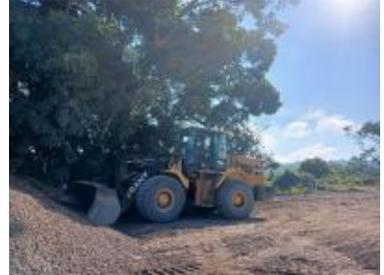
PROGRESIVA KM. 24+082

VISITA DE SEGUIMIENTO Y MONITOREO A LAS AREAS AUXILIARES DE LA VIA SELVA ALEGRE - LA CALZADA: VERIFICACION DE EQUIPOS UTILIZADOS EN CHANCADORA (OPERATIVOS)

En la progresiva Km. 24+082 entrando por la derecha a 1km por un acceso se ubica la planta chancadora se verifica insitu que se tiene producido aproximadamente 500 m3 de material base granular y como 1200 m3 de material de sub base, la planta chancadora ha reiniciado sus actividades de producción de material de base. En el sitio se utilizan 3 cargadores frontales y 1 excavadora de oruga. existe una excavadora de oruga SIN ACTIVIDAD (no esta operativa)

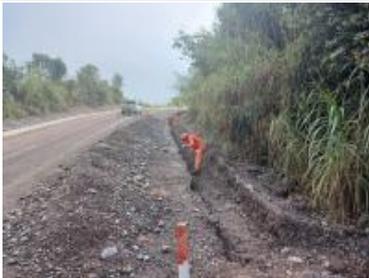
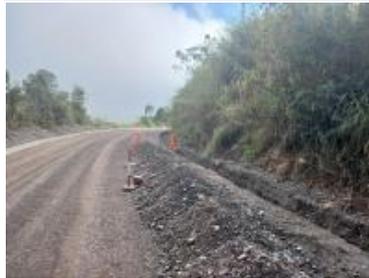
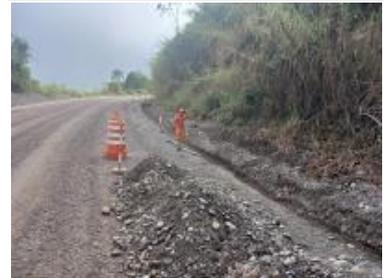
PROGRESIVAS KM. 16+800 AL KM. 16+850 li
VISITA DE SEGUIMIENTO Y MONITOREO A LAS ACTIVIDADES REALIZADOS EN LA VIA LA CALZADA - SELVA ALEGRE: CONSTRUCCION DE CUNETAS RECTANGULARES
CODIGO 500 DRENAJE
PARTIDA 510 E CUNETAS RECTANGULARES

En las progresivas Km. 16+800 al Km. 16+850 se realiza visita de seguimiento y monitoreo a las actividades realizados en la vía La Calzada - Selva Alegre, donde en el lado izquierdo de la vía se ha realizado la excavación y se prepara el terreno para iniciar el vaciado del solado para la construcción de cunetas rectangulares, actualmente trabajan 1 capataz, y 3 obreros

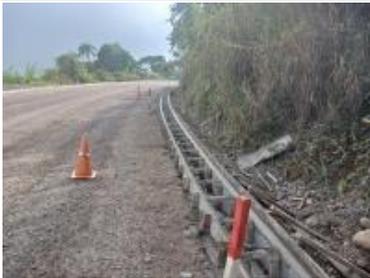
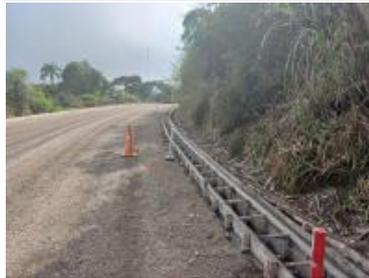
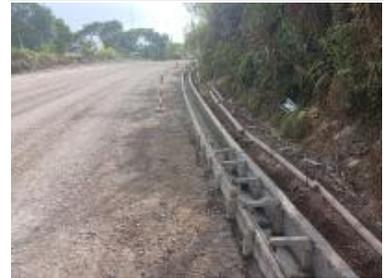
PROGRESIVAS KM. 16+740 AL KM. 16+800 li
VISITA DE SEGUIMIENTO Y MONITOREO A LAS ACTIVIDADES REALIZADOS EN LA VIA LA CALZADA - SELVA ALEGRE: CONSTRUCCION DE CUNETAS RECTANGULARES
CODIGO 500 DRENAJE
PARTIDA 510 E CUNETAS RECTANGULARES

En las progresivas Km. 16+740 al Km. 16+800 se realiza visita de seguimiento y monitoreo a las actividades realizados en la vía La Calzada - Selva Alegre, donde en el lado izquierdo de la vía se ha realizado la excavación y el vaciado del solado para la construcción de cunetas rectangulares, actualmente se encofra y coloca el refuerzo metálico trabajan 1 capataz, y 3 obreros

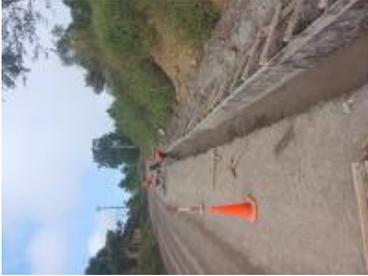
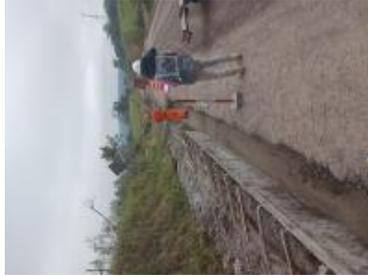
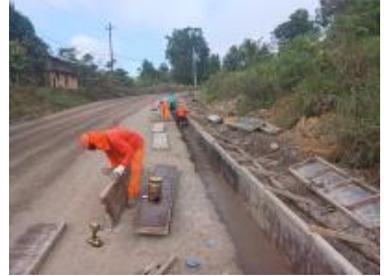
PROGRESIVAS KM. 16+400 AL KM. 16+450 li
VISITA DE SEGUIMIENTO Y MONITOREO A LAS ACTIVIDADES REALIZADOS EN LA VIA LA CALZADA - SELVA ALEGRE: CONSTRUCCION DE CUNETAS RECTANGULARES
CODIGO 500 DRENAJE
PARTIDA 510 E CUNETAS RECTANGULARES

En las progresivas Km. 16+400 al Km. 16+450 se realiza visita de seguimiento y monitoreo a las actividades realizados en la vía La Calzada - Selva Alegre, donde en el lado izquierdo de la vía se ha realizado la excavación y el vaciado del solado para la construcción de cunetas rectangulares, actualmente se encofra y coloca el refuerzo metálico trabajan 1 capataz, y 7 obreros

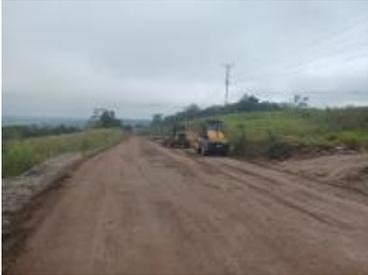
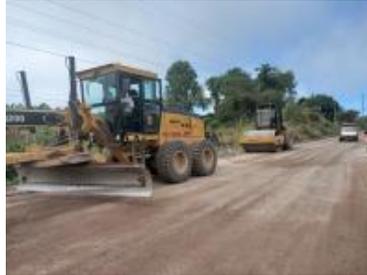
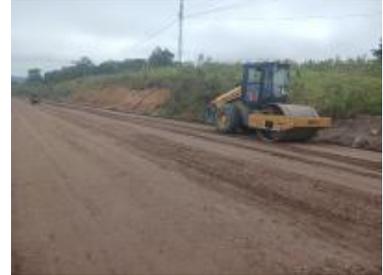
PROGRESIVAS KM. 16+200 AL KM. 16+340
VISITA DE SEGUIMIENTO Y MONITOREO A LAS ACTIVIDADES REALIZADOS EN LA VIA LA CALZADA - SELVA ALEGRE: CONSTRUCCION DE SUB BASE GRANULAR TRITURADA
CODIGO 400 SUB BASE Y BASES
PARTIDA 402.A SUB BASE GRANULAR TRITURADA

En las progresivas Km. 16+200 al Km. 16+340 se realiza visita de seguimiento y monitoreo a las actividades realizadas y en ejecución en la Vía la Calzada - Selva alegre donde se continua con la construcción de sub base granular en este sector, actualmente se realiza el extendido y compactación del material granular, en el sitio se utiliza: 1 motoniveladora ,2 compactadora de rodillo .1 camión cisterna. , trabajan 1 capataz. 1 ing. de producción. 3 operadores, 1 chofer, 4 obreros y 2 vigías

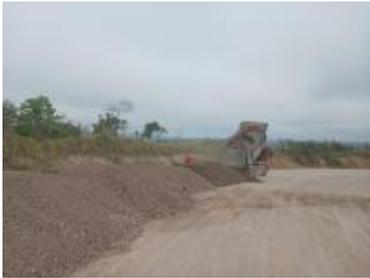
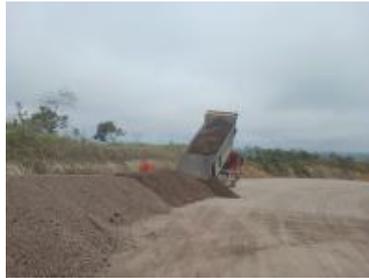
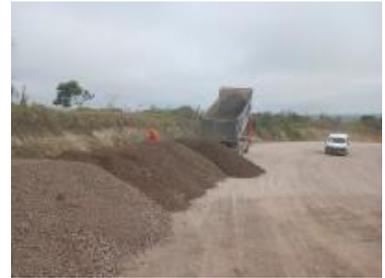
PROGRESIVAS KM. 15+950 AL KM. 16+000
VISITA DE SEGUIMIENTO Y MONITOREO A LAS ACTIVIDADES REALIZADOS EN LA VIA LA CALZADA - SELVA ALEGRE: CONSTRUCCION DE SUB BASE GRANULAR TRITURADA
CODIGO 400 SUB BASE Y BASES
PARTIDA 402.A SUB BASE GRANULAR TRITURADA

En las progresivas Km. 15+950 al Km. 16+000 se realiza visita de seguimiento y monitoreo a las actividades realizadas y en ejecución en la Vía la Calzada - Selva alegre donde se inicia con el apilonado de material para la construcción de sub base granular en este sector, actualmente se realiza el transporte, descarga y apilonado del material granular, en el margen derecho de la vía, se utiliza: 2 volquetes, trabajan 1 capataz. 1 ing. de producción. 2 chofer, 2 obreros y 2 vigías
apilonado de material dub base ld

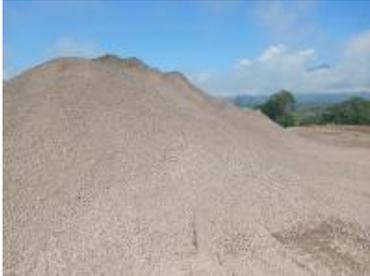
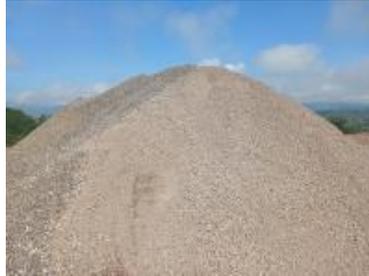
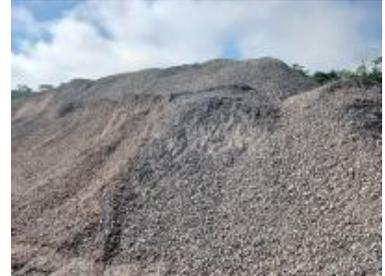
PROGRESIVA KM. 15+900
VISITA DE SEGUIMIENTO Y MONITOREO A LAS AREAS AUXILIARES DE LA VIA SELVA ALEGRE - LA CALZADA: VERIFICACION DE MATERIALES ACOPIADOS (BASE GRANULAR)

En la progresiva Km. 15+900 se ubica el DME que actualmente se utiliza como acopio de material donde en el margen derecho de la vía principal hay un acceso, entrando desde el Km 15+660 se accede al DME km. 15+900 y se verifica el acopio de aproximadamente 1000 m3 de material base granular yel acopio de material granular y piedra chancada.

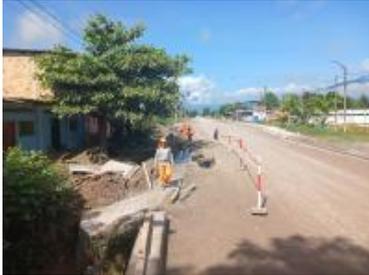
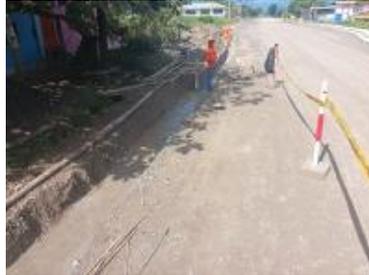
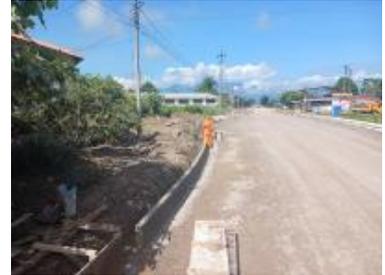
PROGRESIVAS KM. 13+080 AL KM. 13+100 li
VISITA DE SEGUIMIENTO Y MONITOREO A LAS ACTIVIDADES REALIZADOS EN LA VIA LA CALZADA - SELVA ALEGRE: CONSTRUCCION DE CUNETAS RECTANGULARES (DESCARGA)
CODIGO 500 DRENAJE
PARTIDA 510 E CUNETAS RECTANGULARES

En las progresivas Km. 13+080 al Km. 13+100 se realiza visita de seguimiento y monitoreo a las actividades realizados en la vía La Calzada - Selva Alegre, donde en el lado izquierdo de la vía se ha realizado la excavación y el vaciado del solado para la construcción de cunetas rectangulares, actualmente se encofra la cuneta que descarga a la quebrada, trabajan 1 capataz, y 3 obreros
gn-utils/595/020243004043023.jpg

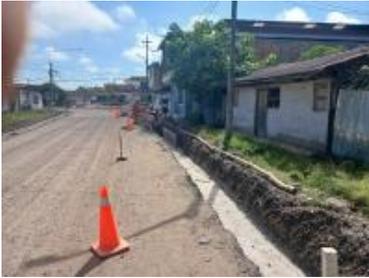
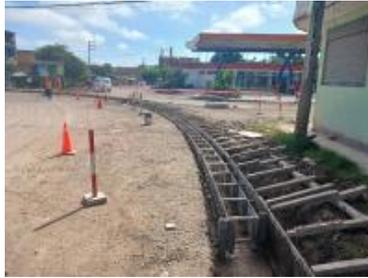
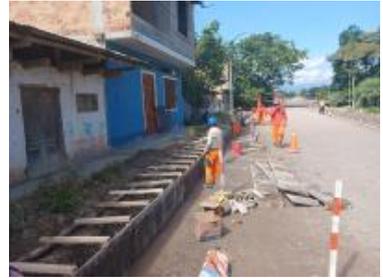
PROGRESIVAS KM. 12+970 AL KM. 13+040 li
VISITA DE SEGUIMIENTO Y MONITOREO A LAS ACTIVIDADES REALIZADOS EN LA VIA LA CALZADA - SELVA ALEGRE: CONSTRUCCION DE CUNETAS RECTANGULARES
CODIGO 500 DRENAJE
PARTIDA 510 E CUNETAS RECTANGULARES

En las progresivas Km. 12+970 al Km. 13+040 se realiza visita de seguimiento y monitoreo a las actividades realizados en la vía La Calzada - Selva Alegre, donde en el lado izquierdo de la vía se ha realizado la excavación y el vaciado del solado para la construcción de cunetas rectangulares, actualmente se encofra y coloca el refuerzo metálico trabajan 1 capataz, y 7 obreros

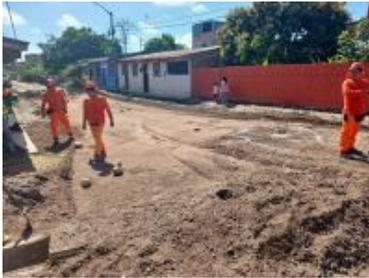
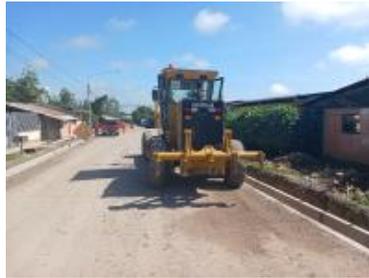
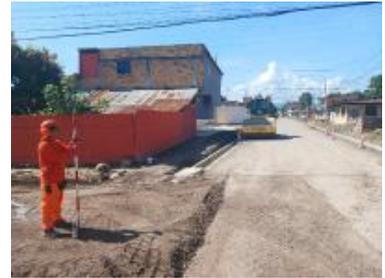
PROGRESIVAS KM. 12+791
VISITA DE SEGUIMIENTO Y MONITOREO A LAS ACTIVIDADES REALIZADOS EN LA VIA LA CALZADA - SELVA ALEGRE: CONSTRUCCION DE SUB BASE GRANULAR TRITURADA
CODIGO 400 SUB BASE Y BASES
PARTIDA 402.A SUB BASE GRANULAR TRITURADA

En la progresiva Km. 12+791 se realiza visita de seguimiento y monitoreo a las actividades realizadas y en ejecución en la Vía la Calzada - Selva alegre donde se realiza la construcción de sub base granular en el acceso izquierdo, actualmente se realiza la verificación topográfica, para el plantilleo, se utiliza: 1 motoniveladora, una compactadora de rodillo y 1 camion, trabajan 1 capataz. 1 ing. de producción. 1 chofer, 2 operadores y 2 obreros
acceso li nivrl subbase

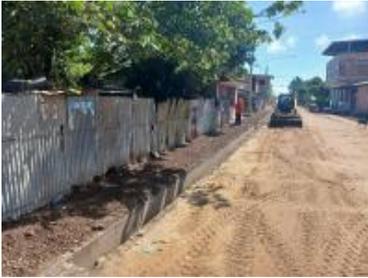
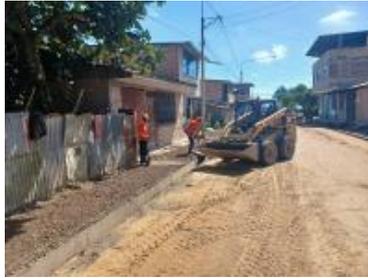
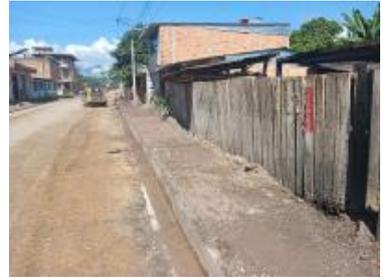
PROGRESIVAS KM. 12+340 a 12+260 Id
VISITA DE SEGUIMIENTO Y MONITOREO A LAS ACTIVIDADES REALIZADOS EN LA VIA LA CALZADA - SELVA ALEGRE: CONSTRUCCION DE VEREDAS
CODIGO 600 OBRAS COMPLEMENTARIAS
PARTIDA; 607,A VEREDAS

En las progresivas Km. 12+340 a Km. 12+260 se realiza visita de seguimiento y monitoreo al tramo de vía la Calzada - Selva alegre, donde se realiza el relleno para la construcción de VEREDAS en el lado derecho de la vía, utilizando una una mini compactadora y un mini cargador frontal y herramientas menores, trabajan actualmente 1capataz 2 operadores y 5 obreros

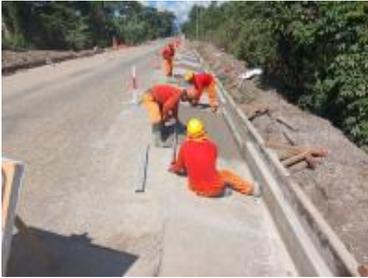
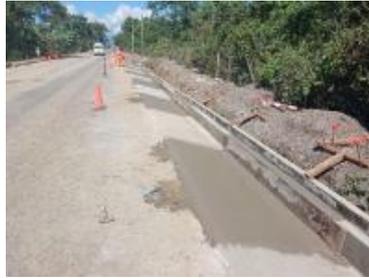
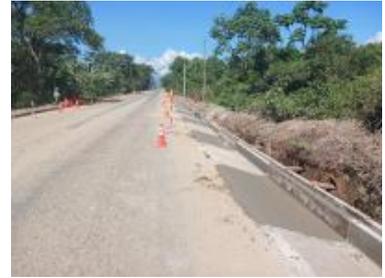
PROGRESIVAS KM. 10+000 AL KM. 10+100 Id
VISITA DE SEGUIMIENTO Y MONITOREO A LAS ACTIVIDADES EJECUTADAS Y EN EJECUCION EN LA VIA SELVA ALEGRE - LA CALZADA: CONSTRUCCION DE CUNETAS TRAPEZOIDALES TIPO 1
CODIGO 500: DRENAJE
PARTIDA510.A CUNETAS TRAPEZOIDALES TIPO1
.

En las progresivas KM. 10+000 al KM. 10+100 se realiza visita de seguimiento y monitoreo a las actividades en ejecución en la vía Selva Alegre - La calzada, se continua con la construcción de cunetas trapezoidales tipo 1 en el margen derecho de la vía , se utiliza herramientas menores, trabajan 1 capataz y 8 obreros

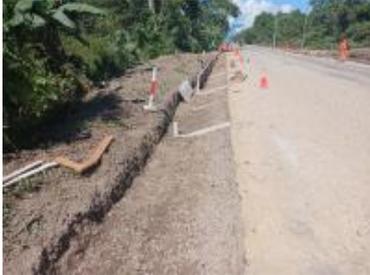
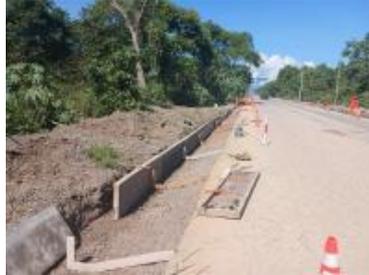
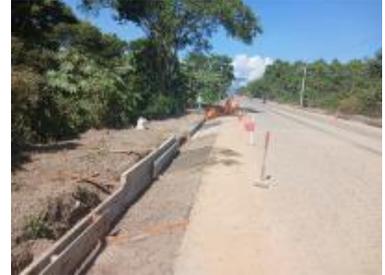
PROGRESIVAS KM. 10+000 AL KM. 10+100 li
VISITA DE SEGUIMIENTO Y MONITOREO A LAS ACTIVIDADES EJECUTADAS Y EN EJECUCION EN LA VIA SELVA ALEGRE - LA CALZADA: CONSTRUCCION DE CUNETAS TRAPEZOIDALES TIPO 1
CODIGO 500: DRENAJE
PARTIDA510.A CUNETAS TRAPEZOIDALES TIPO1 .

En las progresivas KM. 10+000 al KM. 10+100 se realiza visita de seguimiento y monitoreo a las actividades en ejecución en la vía Selva Alegre - La calzada, se continua con la construcción de cunetas trapezoidales tipo 1 en el margen izquierdo de la vía , se utiliza herramientas menores, trabajan 1 capataz y 8 obreros

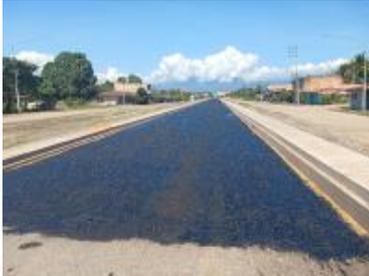
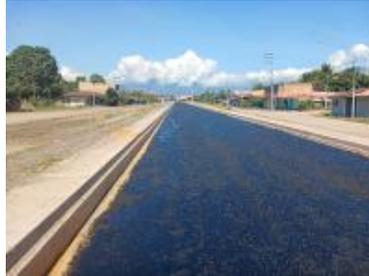
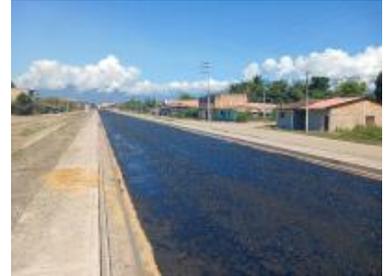
PROGRESIVAS KM. 11+000 AL KM. 11+440
VISITA DE SEGUIMIENTO Y MONITOREO A LAS ACTIVIDADES EJECUTADAS Y EN EJECUCION EN LA VIA SELVA ALEGRE - LA CALZADA: IMPRIMACION ASFALTICA

En las progresivas KM. 11+000 al KM. 11+440 se realiza visita de seguimiento y monitoreo a las actividades en ejecución en la vía Selva Alegre - La calzada, donde se verifica que se ha realizado la imprimación asfáltica en ambos carriles , Se utiliza un camión imprimador, trabajaron 1 capataz, 1 operador, 1 tecnico , 2 obreros y 2 vigias.
