BITACORA ELECTRÓNICA DE OBRA

NUMERO DE INFORME No. 0047-2024
 CONTRATO DE OBRA: No. 031-2022-MTC/20.2 CON PRECIOS DE AGOSTO DE 2021
 EMPRESA CONTRATISTA: CHINA CIVIL ENGINEERING CONSTRUCTION CORPORATION SUCURSAL DEL PERU
 OBRA: SALDO DE OBRA: "CULMINACION DE OBRA DE MEJORAMIENTO DE LA CARRETERA RODRIGUEZ DE MENDOZA - EMPALME PE-5N (LA CALZADA), TRAMO: SELVA ALEGRE - EMPALME PE-5N (LA CALZADA)
 MONTO DE LA OBRA: S/44'873,763.87 PLAZO DE EJECUCION: 190 DIAS CALENDARIO
 SUPERVISOR: CONSORCIO SUPERVISOR ALEGRE LA CALZADA (PYUNGHWA ENGINEERING CONSULTANTS LTDA SUCURSAL DEL PERU y GEOTECNIA Y MECANICA DE SUELOS S.A.C.)
 CONTRATO DE CONSULTORIA DE OBRA N° 01-2022-MTC/20.2 FECHA: 19-01-2022
 MONTO SUPERVISION: 3,799,999.63 -Mediante OFICIO N° 905 - 2024-MTC/20.9 de fecha 23 de abril de 2024, la Entidad comunica el reinicio de ejecución de obra a partir del 22 de abril de 2024 LA OBRA ACTUALMENTE ESTA EN ACTIVIDAD DESDE 22-04-2024 ,

VISITA DE SEGUIMIENTO Y MONITOREO A LAS OFICINAS DE LA SUPERVISION Y CONTRATISTA
 VISITA DE SEGUIMIENTO Y MONITOREO A LAS ACTIVIDADES REALIZADAS EN LA VIA SELVA ALEGRE - LA CALZADA EN LAS PROGRESIVAS 0+000 A 12+800
 LABORES DE OFICINA - REDACCION DE INFORMES

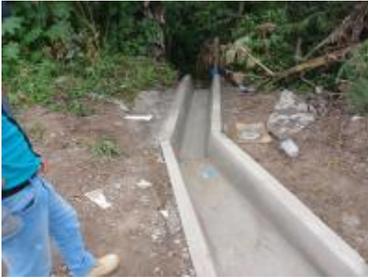
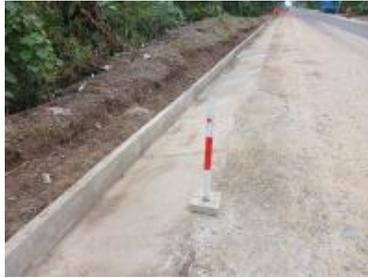
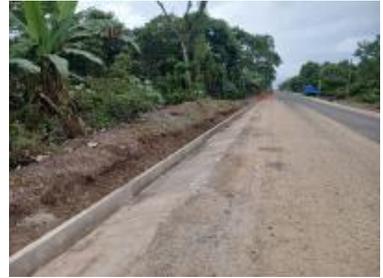
En las progresivas KM. 10+000 al KM. 10+070 se realiza visita de seguimiento y monitoreo a las actividades en ejecución en la vía Selva Alegre - La calzada, se culmina con la construcción de cunetas trapezoidales tipo 1 en el margen izquierdo de la vía ,solo falta la colocación de juntas. se utilizo herramientas menores, trabajaron 1 capataz y 6 obreros

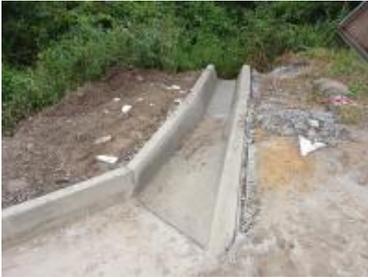
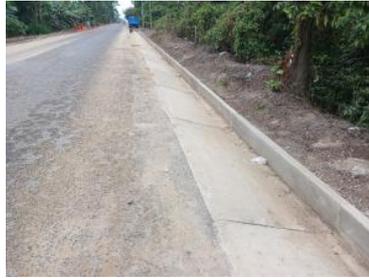
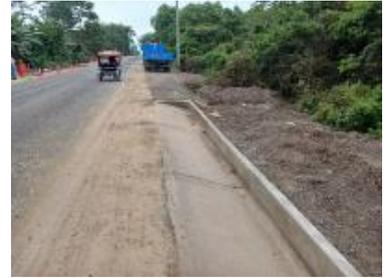
En las progresivas KM. 10+000 al KM. 10+070 se realiza visita de seguimiento y monitoreo a las actividades en ejecución en la vía Selva Alegre - La calzada, se culmina la construcción del tramo de cunetas trapezoidales tipo 1 en el margen derecho de la vía , solo falta las juntas , se utilizo herramientas menores, trabajaron 1 capataz y 4 obreros

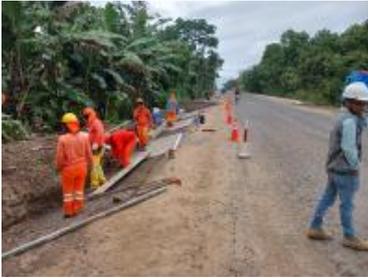
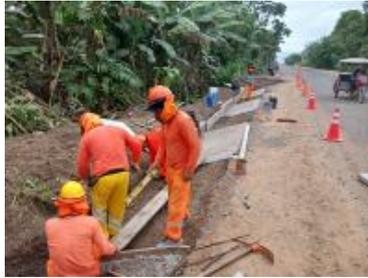
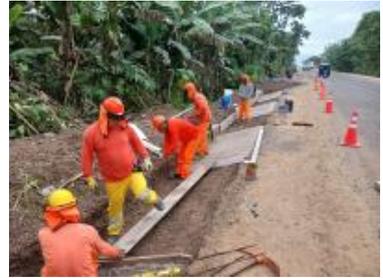
En las progresivas KM. 10+000 al KM. 10+070 se realiza visita de seguimiento y monitoreo a las actividades en ejecución en la vía Selva Alegre - La calzada, se continua con la construcción de cunetas trapezoidales tipo 1 en el margen izquierdo de la vía , se utiliza herramientas menores, trabajan 1 capataz y 6 obreros

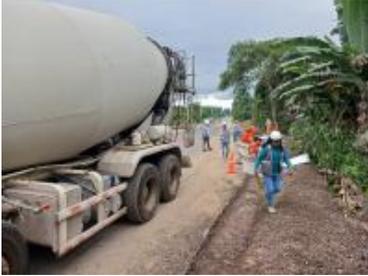
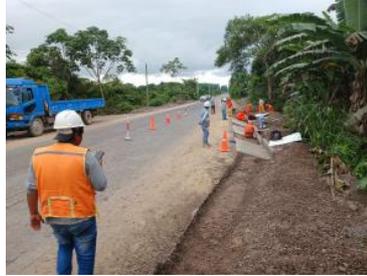
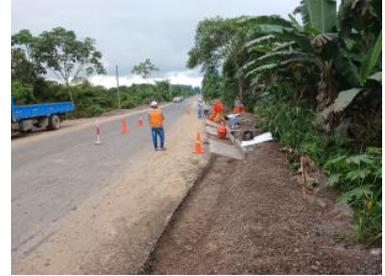
En las progresivas KM. 10+075 al KM. 10+100 se realiza visita de seguimiento y monitoreo a las actividades en ejecución en la via Selva Alegre - La calzada, se inicia el vaciado para continuar con la construcción de cunetas trapezoidales tipo 1 en el margen izquierdo de la vía, se utiliza herramientas menores, trabajan 1 capataz y 6 obreros

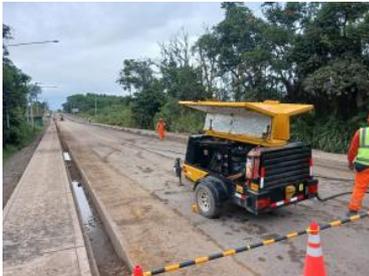
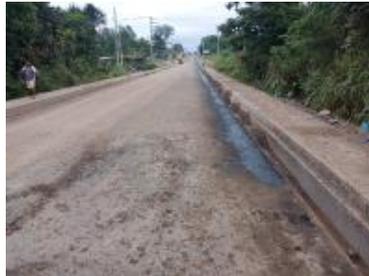
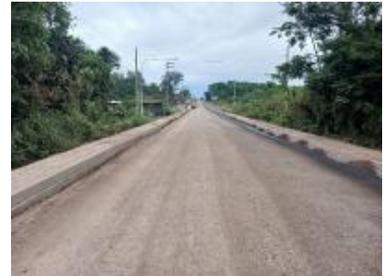
En las progresivas KM. 10+420 al KM. 10+980 se realiza visita de seguimiento y monitoreo a las actividades en ejecución en la vía Selva Alegre - La calzada, donde se verifica que se esta realizando el sopleteo del carril izquierdo para iniciar la imprimación asfáltica , se espera a la Supervisión para iniciar actividades y realizar la prueba de taza. Se utiliza un camión imprimador, trabajaron 1 capataz, 1 operador, 1 técnico , 2 obreros y 2 vlgias

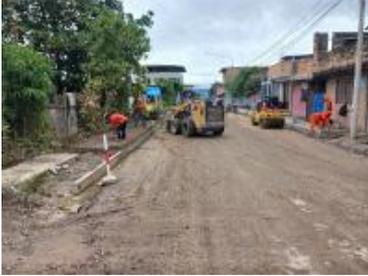
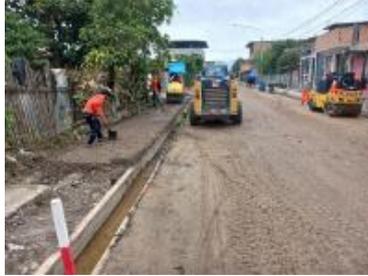
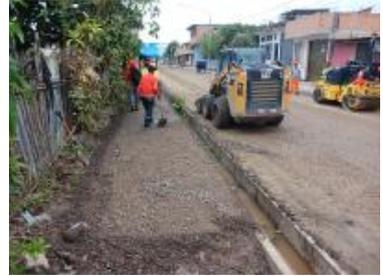
En las progresivas Km. 12+200 a Km. 12+280 se realiza visita de seguimiento y monitoreo al tramo de vía la Calzada - Selva alegre, donde se realiza el relleno y el encofrado para la la construcción de VEREDAS en el lado izquierdo de la vía, utilizando una mini compactadora de rodillos y un mini cargador frontal y herramientas menores, trabajan 1capataz 2 operadores y 10 obreros

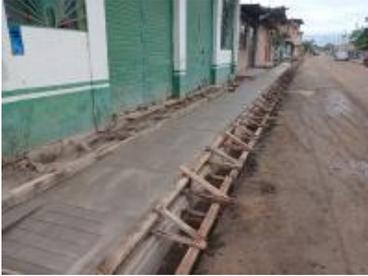
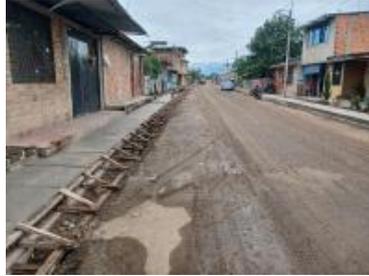
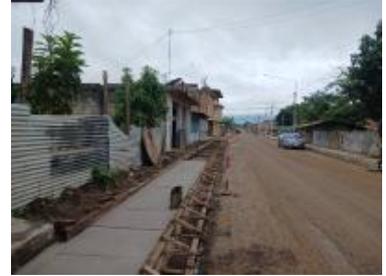
En las progresivas Km. 12+260 a Km. 12+300 se realiza visita de seguimiento y monitoreo al tramo de vía la Calzada - Selva alegre, donde se verifica el vaciado de mezcla de concreto para la construcción de VEREDAS en el lado izquierdo de la vía, utilizando un camión mixer y herramientas menores, trabajaron 1capataz , 1 operador de mixer y 8 obreros

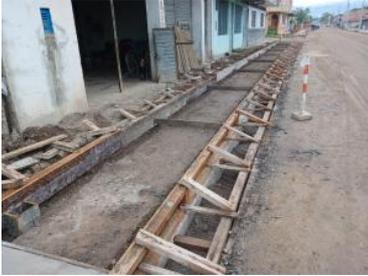
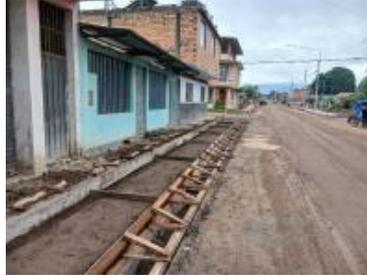
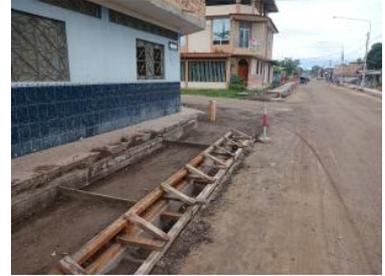
En las progresivas Km. 12+300 a Km. 12+330 se realiza visita de seguimiento y monitoreo al tramo de vía la Calzada - Selva alegre, donde se ha realizado el encofrado para la la construcción de VEREDAS en el lado izquierdo de la vía, utilizando herramientas menores, trabajaron 1capataz y 10 obreros

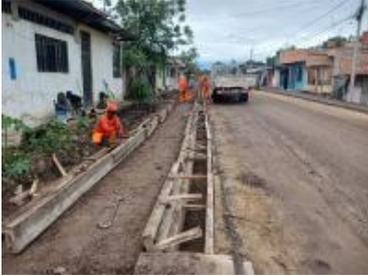
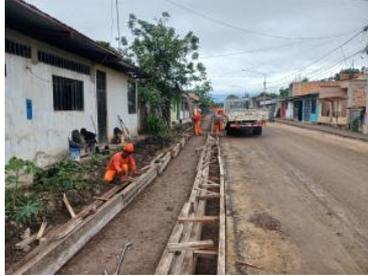
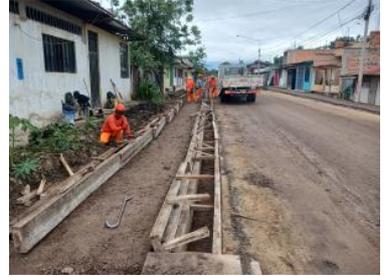
En las progresivas Km. 12+410 a Km. 12+470 se realiza visita de seguimiento y monitoreo al tramo de vía la Calzada - Selva alegre, donde se realiza el encofrado para la la construcción de VEREDAS en el lado izquierdo de la vía, utilizando herramientas menores, trabajan 1capataz y 5 obreros

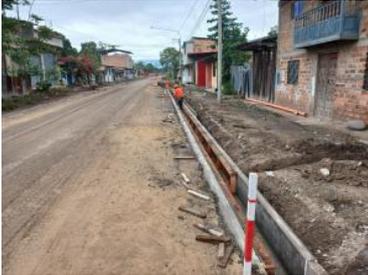
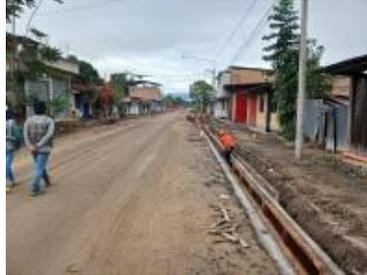
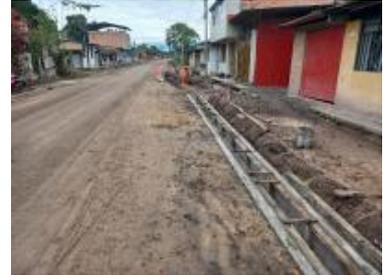
En las progresivas Km. 12+480 al Km. 12+520 se realiza visita de seguimiento y monitoreo a las actividades realizados en la vía La Calzada - Selva Alegre, donde en el lado derecho de la vía se ha realizado la excavación y el vaciado del solado para la construcción de cunetas rectangulares, actualmente se ha realizado el vaciado y se realiza el desencofrado, trabajan 1 capataz, y 2 obreros

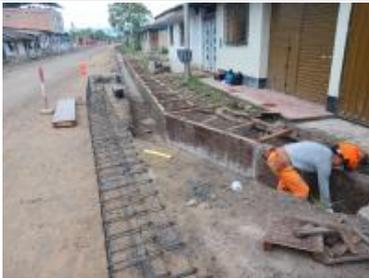
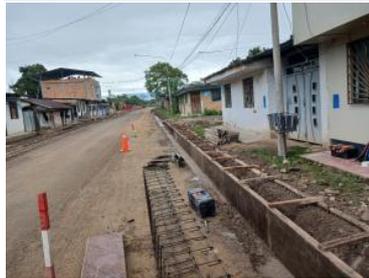
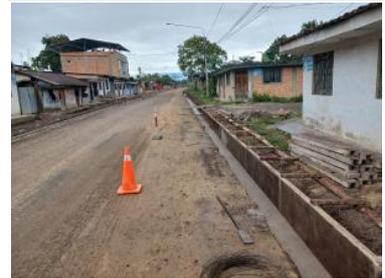
En las progresivas Km. 12+530 al Km. 12+600 se realiza visita de seguimiento y monitoreo a las actividades realizados en la vía La Calzada - Selva Alegre, donde en el lado derecho de la vía se ha realizado la excavación y el vaciado del solado para la construcción de cunetas rectangulares, actualmente se continua con la colocación del encofrado y el refuerzo metálico, trabajan 1 capataz, y 5 obreros
