# BITACORA ELECTRÓNICA DE OBRA

<b>Confirma Bitacora:</b> Si	<b>Nro Informe:</b> 056	<b>Fecha Informe:</b> 24 - 07 - 2024	<b>Nombre De La Obra:</b> SELVA ALEGRE - LA CALZADA	<b>Personal Encargado:</b> BORIS WALTER AYLLÓN CARCELÉN
---------------------------------	----------------------------	---	--	--

NUMERO DE INFORME No. 0056-2024  
 CONTRATO DE OBRA: No. 031-2022-MTC/20.2 CON PRECIOS DE AGOSTO DE 2021  
 EMPRESA CONTRATISTA: CHINA CIVIL ENGINEERING CONSTRUCTION CORPORATION SUCURSAL DEL PERU  
 OBRA: SALDO DE OBRA: "CULMINACION DE OBRA DE MEJORAMIENTO DE LA CARRETERA RODRIGUEZ DE MENDOZA - EMPALME PE-5N (LA CALZADA), TRAMO: SELVA ALEGRE - EMPALME PE-5N (LA CALZADA)  
 MONTO DE LA OBRA: S/44'873,763.87 PLAZO DE EJECUCION: 190 DIAS CALENDARIO  
 SUPERVISOR: CONSORCIO SUPERVISOR ALEGRE LA CALZADA (PYUNGHWA ENGINEERING CONSULTANTS LTDA SUCURSAL DEL PERU y GEOTECNIA Y MECANICA DE SUELOS S.A.C.)  
 CONTRATO DE CONSULTORIA DE OBRA N° 01-2022-MTC/20.2 FECHA: 19-01-2022  
 MONTO SUPERVISION: 3,799,999.63 -Mediante OFICIO N° 905 - 2024-MTC/20.9 de fecha 23 de abril de 2024, la Entidad comunica el reinicio de ejecución de obra a partir del 22 de abril de 2024 LA OBRA ACTUALMENTE ESTA EN AC

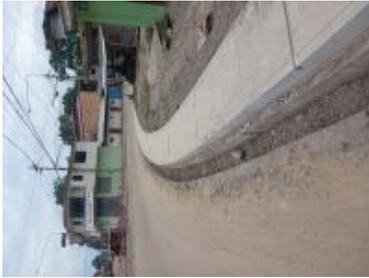
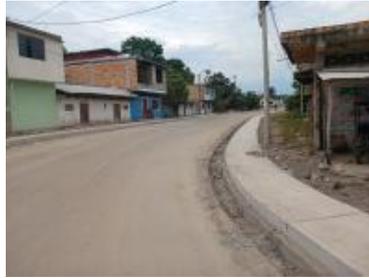
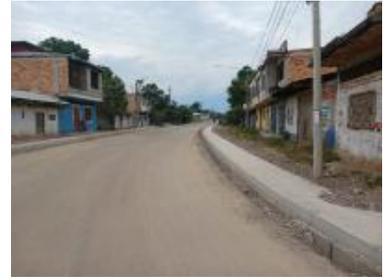
1

PROGRESIVA KM. 12+850 AL KM. 13+000 LD  
VISITA DE SEGUIMIENTO Y MONITOREO A LAS ACTIVIDADES REALIZADOS EN LA VIA LA CALZADA - SELVA ALEGRE: CONSTRUCCION DE VEREDAS  
CODIGO 600 OBRAS COMPLEMENTARIAS  
PARTIDA; 607,A VEREDAS

En las progresivas Km. 12+850 a Km. 13+000 se realiza visita de seguimiento y monitoreo al tramo de vía la Calzada - Selva alegre, donde se verifica la construcción de VEREDAS en el lado derecho de la vía, se utilizo herramientas menores, trabajaron 1capataz y 10 obreros

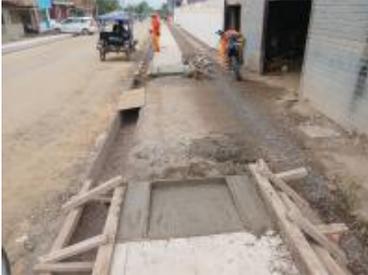
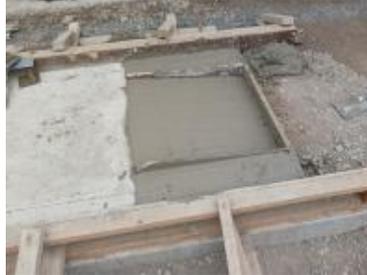
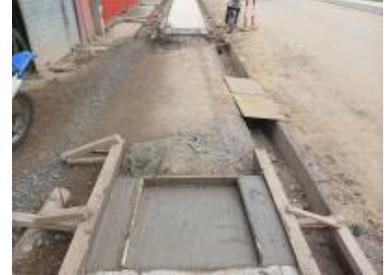
PROGRESIVA KM. 12+890 li  
VISITA DE SEGUIMIENTO Y MONITOREO A LAS ACTIVIDADES REALIZADOS EN LA VIA LA CALZADA  
- SELVA ALEGRE: CONSTRUCCION DE VEREDAS  
CODIGO 600 OBRAS COMPLEMENTARIAS  
PARTIDA; 607,A VEREDAS

En la progresiva Km. 12+890 en el lado izquierdo se realiza visita de seguimiento y monitoreo al tramo de vía la Calzada - Selva alegre, donde se realiza el encofrado y vaciado para la construcción de los terminales de las VEREDAS, se utiliza herramientas menores, trabajan 1 capataz 2 obreros

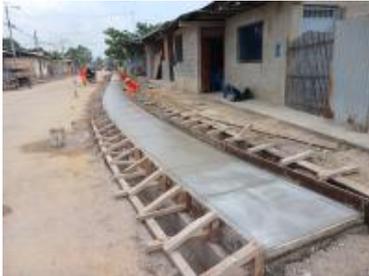
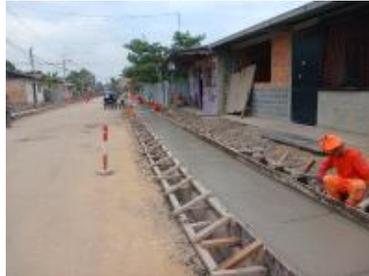
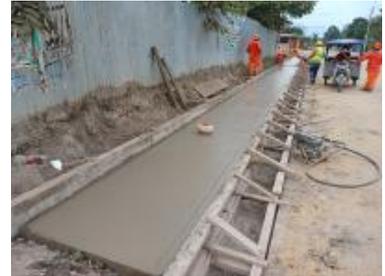
3

PROGRESIVAS KM. 12+660 a 12+710 li  
VISITA DE SEGUIMIENTO Y MONITOREO A LAS ACTIVIDADES REALIZADOS EN LA VIA LA CALZADA - SELVA ALEGRE: CONSTRUCCION DE VEREDAS  
CODIGO 600 OBRAS COMPLEMENTARIAS  
PARTIDA; 607,A VEREDAS

En las progresivas Km. 12+660 a Km. 12+710 se realiza visita de seguimiento y monitoreo al tramo de vía la Calzada - Selva alegre, donde se ha realizado el relleno y el encofrado para la construcción de VEREDAS en el lado izquierdo actualmente se ha vaciado, se continua con los acabados, se utiliza herramientas menores, trabajan 1 capataz 2 operadores y 10 obreros

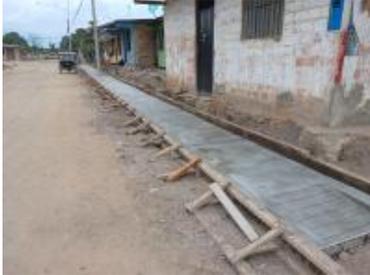
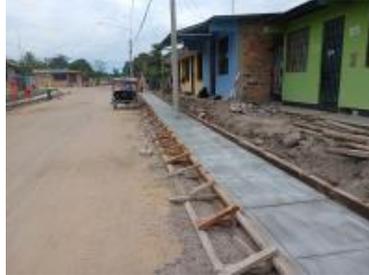
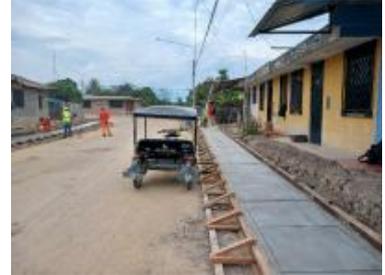
4

PROGRESIVA KM. 12+570 AL KM. 12+660 Id  
VISITA DE SEGUIMIENTO Y MONITOREO A LAS ACTIVIDADES REALIZADOS EN LA VIA LA CALZADA - SELVA ALEGRE: CONSTRUCCION DE VEREDAS  
CODIGO 600 OBRAS COMPLEMENTARIAS  
PARTIDA; 607,A VEREDAS

En las progresivas Km. 12+570 a Km. 12+660 se realiza visita de seguimiento y monitoreo al tramo de vía la Calzada - Selva alegre, donde se verifica la construcción de VEREDAS en el lado derecho de la vía, se utilizo herramientas menores, trabajaron 1capataz y 10 obreros. solo falta el desencofrado.

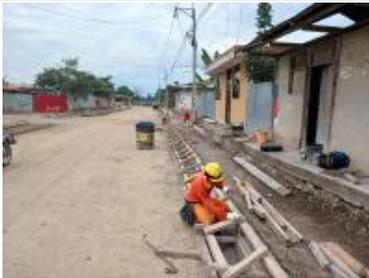
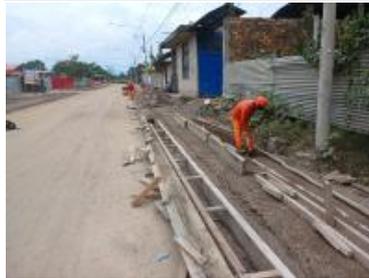
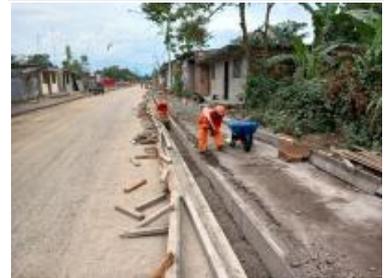
5

PROGRESIVAS KM. 12+560 a 12+650 Id  
VISITA DE SEGUIMIENTO Y MONITOREO A LAS ACTIVIDADES REALIZADOS EN LA VIA LA CALZADA - SELVA ALEGRE: CONSTRUCCION DE VEREDAS  
CODIGO 600 OBRAS COMPLEMENTARIAS  
PARTIDA; 607,A VEREDA

En las progresivas Km. 12+560 a Km. 12+650 se realiza visita de seguimiento y monitoreo al tramo de vía la Calzada - Selva alegre, donde se realiza el relleno y el encofrado para la construcción de VEREDAS en el lado derecho de la vía, utilizando una mini compactadora de rodillos y herramientas menores, trabajan 1capataz 1 operadores y 10 obreros veredas

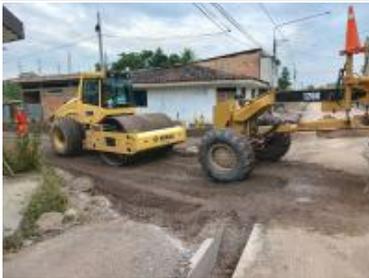
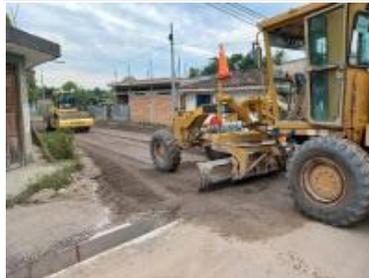
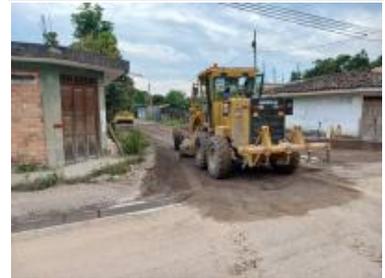
6

PROGRESIVA KM. 12+560 Id  
VISITA DE SEGUIMIENTO Y MONITOREO A LAS ACTIVIDADES REALIZADOS EN LA VIA LA CALZADA - SELVA ALEGRE: CONSTRUCCION DE SUB BASE GRANULAR ( ACCESO)  
CODIGO 400 SUB BASE Y BASES  
PARTIDA 402.A SUB BASE GRANULAR CON MATERIAL TRITURADO

En la progresiva Km. 12+560 se realiza visita de seguimiento y monitoreo a las actividades realizadas y en ejecución en la Vía la Calzada - Selva alegre donde se realiza la construcción de sub base granular en el lado derecho, para el acceso , en el sitio se utiliza: 1 motoniveladora , 1 compactadora de rodillo 1 camion cisterna, trabajan 1 capataz. 2 operadores, 1 chofer, 2 obreros 2 vigias

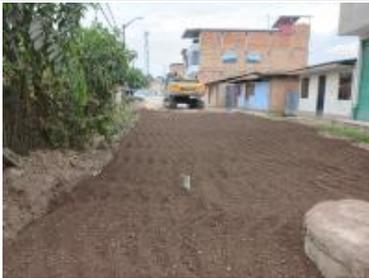
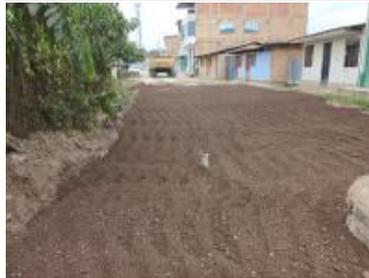
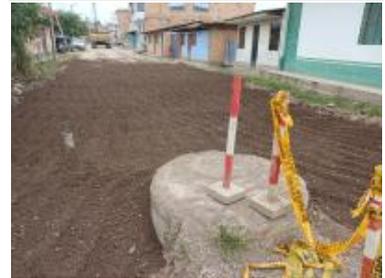
7

PROGRESIVA KM. 12+260 li  
VISITA DE SEGUIMIENTO Y MONITOREO A LAS ACTIVIDADES REALIZADOS EN LA VIA LA CALZADA - SELVA ALEGRE: CONSTRUCCION DE SUB BASE GRANULAR ( ACCESO)  
CODIGO 400 SUB BASE Y BASES  
PARTIDA 402.A SUB BASE GRANULAR CON MATERIAL TRITURADO

En la progresiva Km. 12+260 se realiza visita de seguimiento y monitoreo a las actividades realizadas y en ejecución en la Vía la Calzada - Selva alegre donde se realiza la construcción de sub base granular en lado izquierdo, para los accesos , en el sitio se utiliza: 1 excavadora de oruga, 1 compactadora de rodillo 1 camion cisterna, trabajan 1 capataz, 2 operadores, 1 chofer, 2 obreros 2 vigias

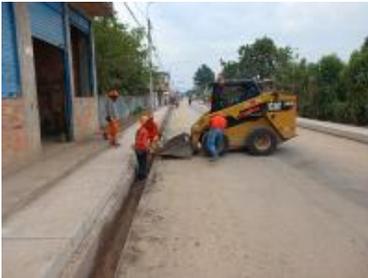
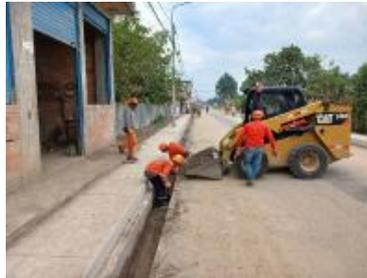
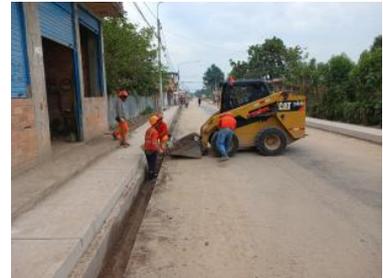
8

PROGRESIVAS KM. 12+160 al 12+260 Id  
VISITA DE SEGUIMIENTO Y MONITOREO A LAS ACTIVIDADES REALIZADOS EN LA VIA LA CALZADA  
- SELVA ALEGRE: LIMPIEZA DE CUNETAS RECTANGULARES

En las progresivas Km. 12+160 al Km. 12+260 se realiza visita de seguimiento y monitoreo a las actividades realizadas y en ejecución en la Vía la Calzada - Selva alegre donde se realiza la limpieza de cunetas rectangulares en el acceso lado derecho, se utiliza un mini cargador frontal , trabajan 1 capataz. 1 operador, 3 obreros

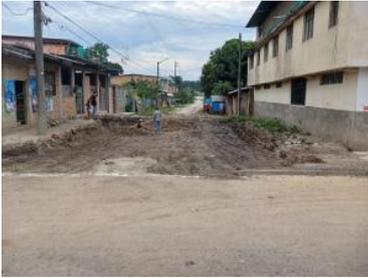
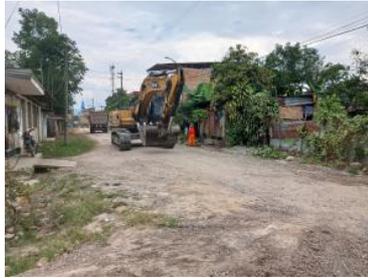
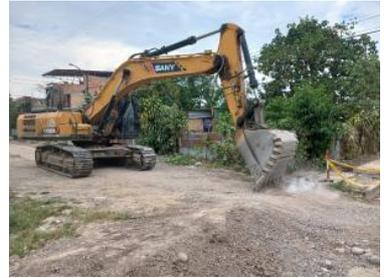
9

PROGRESIVAS KM. 12+180 li y ld  
VISITA DE SEGUIMIENTO Y MONITOREO A LAS ACTIVIDADES REALIZADOS EN LA VIA LA CALZADA - SELVA ALEGRE: EXCAVACION (ACCESOS)  
CODIGO 200 MOVIMIENTO DE TIERRAS  
PARTIDA 203.A EXCAVACION

En la progresiva Km. 12+180 se realiza visita de seguimiento y monitoreo a las actividades realizadas y en ejecución en la Vía la Calzada - Selva alegre donde se realiza la excavación en el acceso lado izquierdo, se utiliza una excavadora de oruga , trabajan 1 capataz. 1 operadores, 2 obreros. en el lado derecho ya se ha excavado.
