## BITACORA ELECTRÓNICA DE OBRA

<b>Confirma Bitacora:</b> Si	<b>Nro Informe:</b> 059	<b>Fecha Informe:</b> 31 - 07 - 2024	<b>Nombre De La Obra:</b> SELVA ALEGRE - LA CALZADA	<b>Personal Encargado:</b> BORIS WALTER AYLLÓN CARCELÉN
---------------------------------	----------------------------	---	--	---

NUMERO DE INFORME No. 0059-2024  
 CONTRATO DE OBRA: No. 031-2022-MTC/20.2 CON PRECIOS DE AGOSTO DE 2021  
 EMPRESA CONTRATISTA: CHINA CIVIL ENGINEERING CONSTRUCTION CORPORATION SUCURSAL DEL PERU  
 OBRA: SALDO DE OBRA: "CULMINACION DE OBRA DE MEJORAMIENTO DE LA CARRETERA RODRIGUEZ DE MENDOZA - EMPALME PE-5N (LA CALZADA), TRAMO: SELVA ALEGRE - EMPALME PE-5N (LA CALZADA)  
 MONTO DE LA OBRA: S/44'873,763.87 PLAZO DE EJECUCION: 190 DIAS CALENDARIO  
 SUPERVISOR: CONSORCIO SUPERVISOR ALEGRE LA CALZADA (PYUNGHWA ENGINEERING CONSULTANTS LTDA SUCURSAL DEL PERU y GEOTECNIA Y MECANICA DE SUELOS S.A.C.)  
 CONTRATO DE CONSULTORIA DE OBRA N° 01-2022-MTC/20.2 FECHA: 19-01-2022  
 MONTO SUPERVISION: 3,799,999.63 -Mediante OFICIO N° 905 - 2024-MTC/20.9 de fecha 23 de abril de 2024, la Entidad comunica el reinicio de ejecución de obra a partir del 22 de abril de 2024 LA OBRA ACTUALMENTE ESTA EN

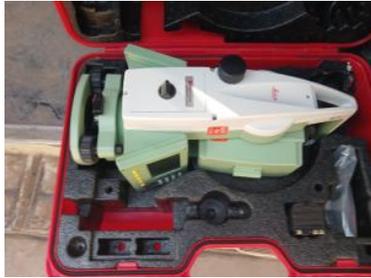
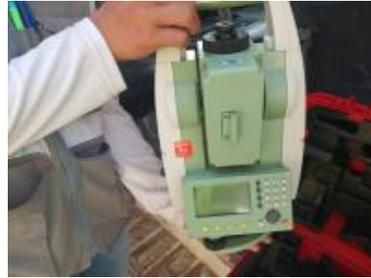
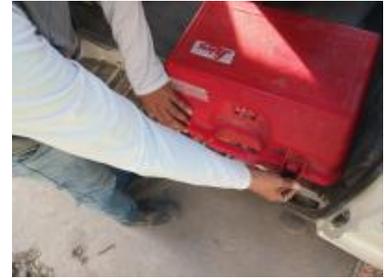
1

POBLADO DE SORITOR  
VISITA DE SEGUIMIENTO Y MONITOREO A LAS OFICINAS DE LA SUPERVISION: VERIFICACION DE CALIBRACION DE EQUIPOS ( ESTACION TOTAL)

En el poblado de Soritor se realiza visita de seguimiento y monitoreo a las oficinas de la Supervisión, donde se verifica el equipo topográfico estación total el cual actualmente ha sido calibrado los primeros días del mes de julio 2024, el equipo esta vigente y en uso.

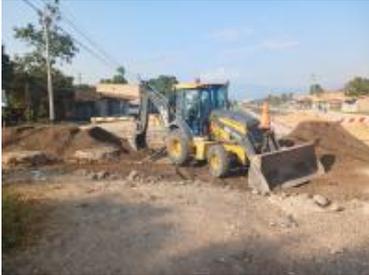
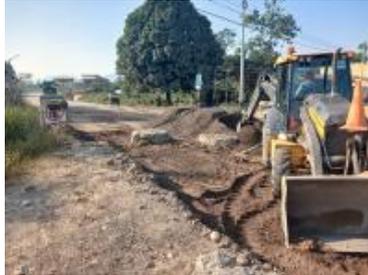
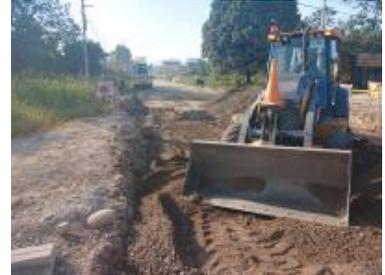
PROGRESIVA KM. 10+960 li  
VISITA DE SEGUIMIENTO Y MONITOREO A LAS ACTIVIDADES REALIZADOS EN LA VIA LA CALZADA - SELVA ALEGRE: CONSTRUCCION DE SUB BASE GRANULAR ( ACCESO)  
CODIGO 400 SUB BASE Y BASES  
PARTIDA 402.A SUB BASE GRANULAR CON MATERIAL TRITURADO

En la progresiva Km. 10+960 se realiza visita de seguimiento y monitoreo a las actividades realizadas y en ejecución en la Vía la Calzada - Selva alegre donde se realiza la construcción de sub base granular en el lado izquierdo, para el acceso , en el sitio se utiliza: 1 retroexcavadora , 1 compactadora de rodillo, trabajan 1 capataz. 2 operadores, 2 obreros 2 vigias

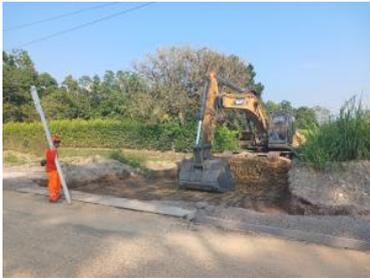
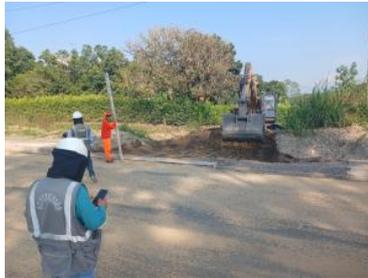
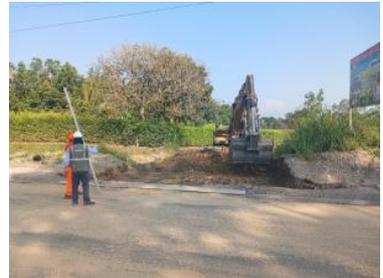
3

PROGRESIVA KM. 10+650 Id  
VISITA DE SEGUIMIENTO Y MONITOREO A LAS ACTIVIDADES REALIZADOS EN LA VIA LA CALZADA - SELVA ALEGRE: CONSTRUCCION DE SUB BASE GRANULAR ( ACCESO)  
CODIGO 400 SUB BASE Y BASES  
PARTIDA 402.A SUB BASE GRANULAR CON MATERIAL TRITURADO

En la progresiva Km. 10+960 se realiza visita de seguimiento y monitoreo a las actividades realizadas y en ejecución en la Vía la Calzada - Selva alegre donde se realiza la excavación para la construcción y mejora del acceso derecho , en el sitio se utiliza: 1 excavadora de oruga, trabajan 1 capataz. 1 operador, 2 obreros.

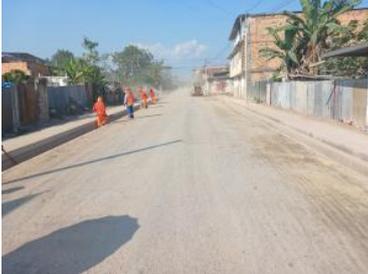
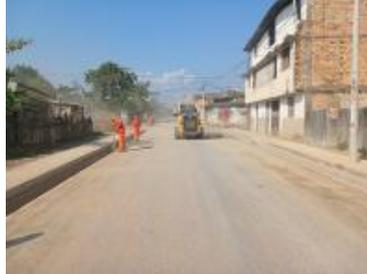
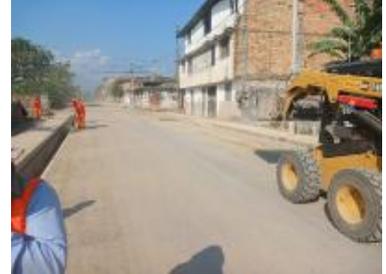
PROGRESIVA KM. 12+140 AL KM. 12+240

VISITA DE SEGUIMIENTO Y MONITOREO EN LA VIA SELVA ALEGRE - LA CALZADA: LIMPIEZA Y MANTENIMIENTO DE LA ZONA IMPRIMADA

En las progresivas Km, 12+140 al Km. 12+240 se realiza visita de seguimiento y monitoreo en la via selva alegre - la calzada donde se aprecia la limpieza y mantenimiento a la zona imprimada, se utiliza un mini cargador frontal con barredora acoplada, para el retiro del arenado y limpieza de la superficie imprimada. trabajan 1 operador, 1 capataz, 4 obreros, 2 vigias

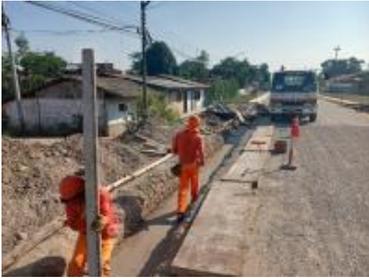
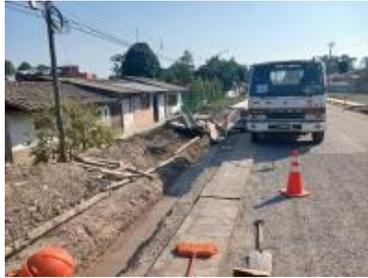
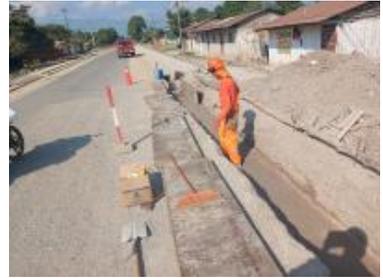
PROGRESIVAS KM. 13+250 AL KM. 13+270 Id  
VISITA DE SEGUIMIENTO Y MONITOREO A LAS ACTIVIDADES REALIZADOS EN LA VIA LA CALZADA - SELVA ALEGRE: CONSTRUCCION DE CUNETAS RECTANGULARES  
CODIGO 500 DRENAJE  
PARTIDA 510 E CUNETAS RECTANGULARES

En las progresivas Km. 13+250 al Km. 13+270 se realiza visita de seguimiento y monitoreo a las actividades realizados en la vía La Calzada - Selva Alegre, donde en el lado derecho de la vía se ha realizado la excavación y el vaciado del solado para la construcción de cunetas rectangulares, actualmente se realiza el encofrado trabajan 1 capataz, y 5 obreros

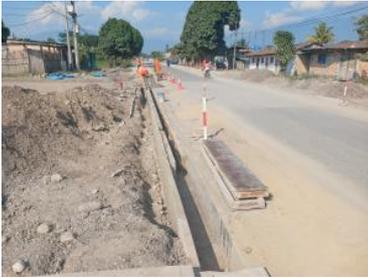
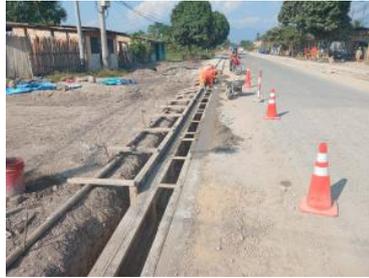
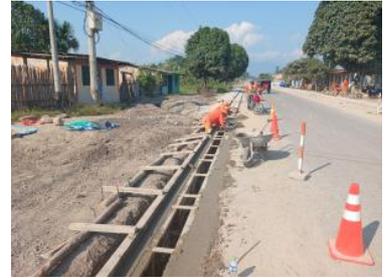
6

PROGRESIVAS KM. 13+360 AL KM. 13+400 Id  
VISITA DE SEGUIMIENTO Y MONITOREO A LAS ACTIVIDADES REALIZADOS EN LA VIA LA CALZADA  
- SELVA ALEGRE: CONSTRUCCION DE CUNETAS RECTANGULARES  
CODIGO 500 DRENAJE  
PARTIDA 510 E CUNETAS RECTANGULARES

En las progresivas Km. 13+360 al Km. 13+400 se realiza visita de seguimiento y monitoreo a las actividades realizados en la vía La Calzada - Selva Alegre, donde en el lado derecho de la vía se ha realizado la excavación, encofrado y colocación de refuerzo metálico y el vaciado de la mezcla para la construcción de cunetas rectangulares, trabajan 1 capataz, y 3 obreros

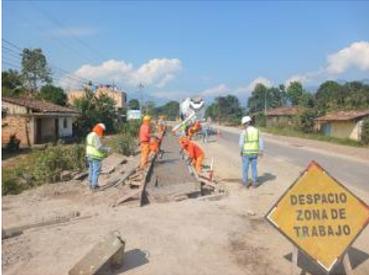
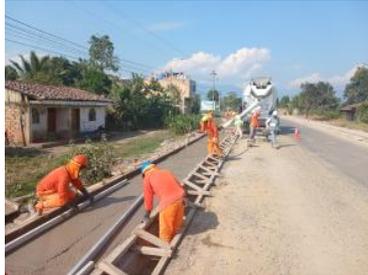
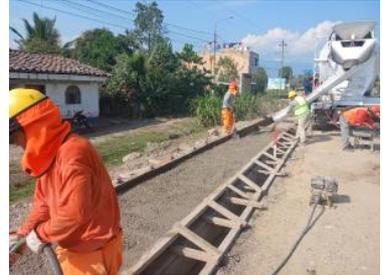
7

PROGRESIVAS KM. 13+811 a 13+856 li  
VISITA DE SEGUIMIENTO Y MONITOREO A LAS ACTIVIDADES REALIZADOS EN LA VIA LA CALZADA - SELVA ALEGRE: CONSTRUCCION DE VEREDAS  
CODIGO 600 OBRAS COMPLEMENTARIAS  
PARTIDA; 607,A VEREDAS

En las progresivas Km. 13+811 a Km. 13+856 se realiza visita de seguimiento y monitoreo al tramo de vía la Calzada - Selva alegre, donde se ha realizado el relleno y el encofrado para la construcción de VEREDAS en el lado izquierdo actualmente se realiza el vaciado de mezcla de concreto, se utiliza un camión mixer y herramientas menores, trabajan 1capataz 1operadores y 10 obreros

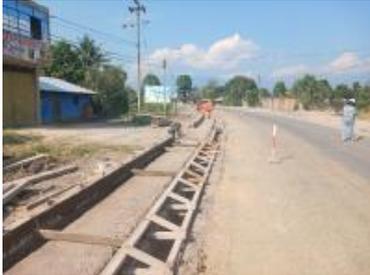
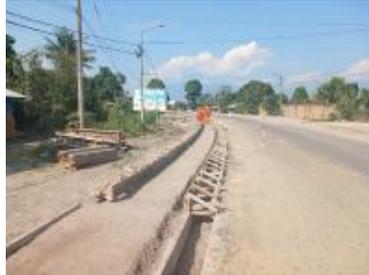
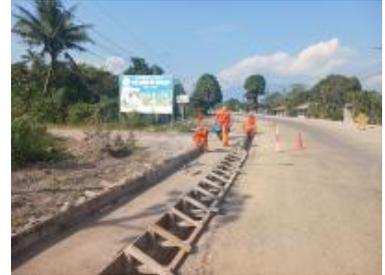
8

PROGRESIVAS KM. 13+860 a 13+900 li  
VISITA DE SEGUIMIENTO Y MONITOREO A LAS ACTIVIDADES REALIZADOS EN LA VIA LA CALZADA - SELVA ALEGRE: CONSTRUCCION DE VEREDAS  
CODIGO 600 OBRAS COMPLEMENTARIAS  
PARTIDA; 607,A VEREDA

En las progresivas Km. 13+860 a Km. 13+900 se realiza visita de seguimiento y monitoreo al tramo de vía la Calzada - Selva alegre, donde se realiza el relleno y el encofrado para la construcción de VEREDAS en el lado izquierdo de la vía, utilizando una mini compactadora de rodillos y herramientas menores, trabajan 1 capataz 1 operadores y 10 obreros veredas

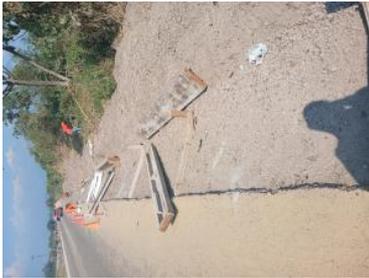
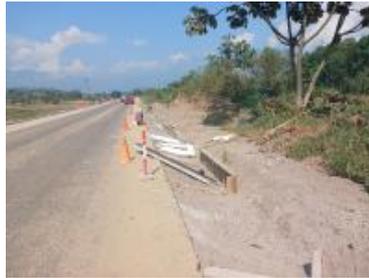
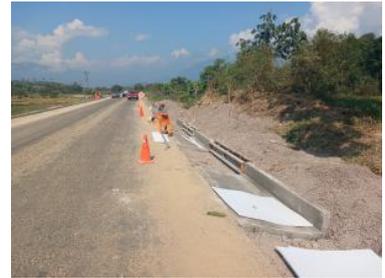
9

PROGRESIVAS KM. 14+940 AL KM. 14+990 Id  
VISITA DE SEGUIMIENTO Y MONITOREO A LAS ACTIVIDADES EJECUTADAS Y EN EJECUCION EN LA VIA SELVA ALEGRE - LA CALZADA: CONSTRUCCION DE CUNETAS TRAPEZOIDALES TIPO 1  
CODIGO 500: DRENAJE  
PARTIDA510.A CUNETAS TRAPEZOIDALES TIPO1

En las progresivas KM. 14+940 al KM. 14+990 se realiza visita de seguimiento y monitoreo a las actividades en ejecución en la vía Selva Alegre - La calzada, se continua con la construcción de cunetas trapezoidales tipo 1 en el margen derecho de la vía , actualmente se ha excavado y se realiza el encofrado, se utiliza herramientas menores, trabajan 1 capataz y 4 obreros

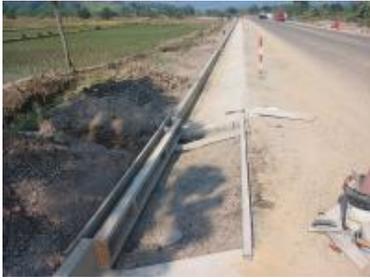
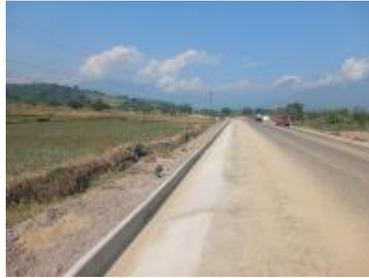
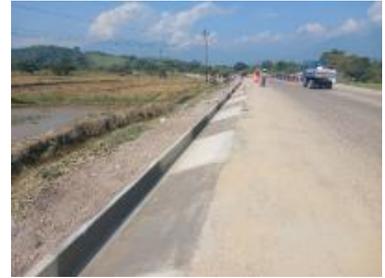
10

PROGRESIVAS KM. 14+940 AL KM. 15+120 li  
VISITA DE SEGUIMIENTO Y MONITOREO A LAS ACTIVIDADES EJECUTADAS Y EN EJECUCION EN LA VIA SELVA ALEGRE - LA CALZADA: CONSTRUCCION DE CUNETAS TRAPEZOIDALES TIPO 1  
CODIGO 500: DRENAJE  
PARTIDA510.A CUNETAS TRAPEZOIDALES TIPO1 .

En las progresivas KM. 14+940 al KM. 15+120 se realiza visita de seguimiento y monitoreo a las actividades en ejecución en la vía Selva Alegre - La calzada, se aprecia la construcción de cunetas trapezoidales tipo 1 en el margen izquierdo de la vía, se utilizo herramientas menores, trabajaron 1 capataz y 8 obreros

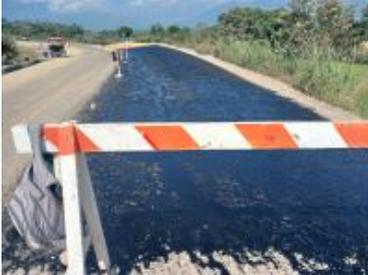
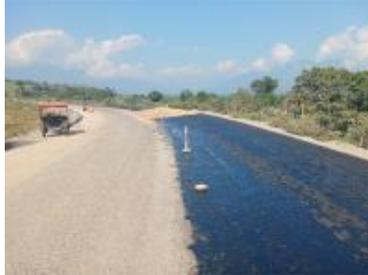
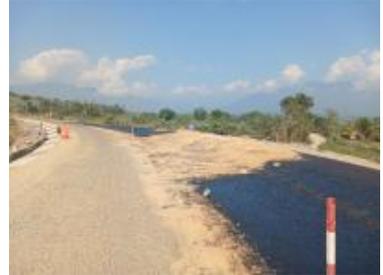
11

PROGRESIVAS KM. 15+070 AL KM. 15+200 Id  
VISITA DE SEGUIMIENTO Y MONITOREO A LAS ACTIVIDADES EJECUTADAS Y EN EJECUCION EN  
LA VIA SELVA ALEGRE - LA CALZADA: IMPRIMACION ASFALTICA

En las progresivas KM. 15+070 al KM. 15+200 se realiza visita de seguimiento y monitoreo a las actividades en ejecución en la via Selva Alegre - La calzada, donde se verifica que se ha realizado la imprimación asfáltica en el carril derecho , Se utilizo un camión imprimador, trabajaron 1 capataz, 1 operador, 1 tecnico , 2 obreros y 2 vigias.

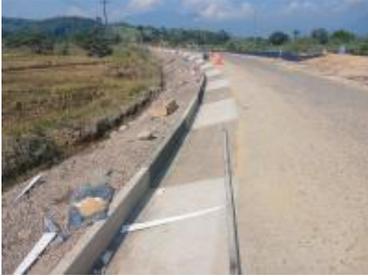
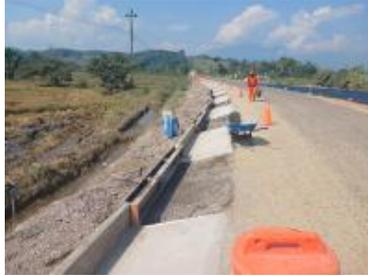
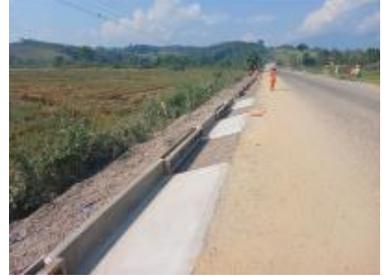
12

PROGRESIVAS KM. 15+080 AL KM. 15+170 li  
VISITA DE SEGUIMIENTO Y MONITOREO A LAS ACTIVIDADES EJECUTADAS Y EN EJECUCION EN LA VIA SELVA ALEGRE - LA CALZADA: CONSTRUCCION DE CUNETAS TRAPEZOIDALES TIPO 1  
CODIGO 500: DRENAJE  
PARTIDA510.A CUNETAS TRAPEZOIDALES TIPO1 .

En las progresivas KM. 15+080 al KM. 15+170 se realiza visita de seguimiento y monitoreo a las actividades en ejecución en la via Selva Alegre - La calzada, se aprecia la continuación de construcción de cunetas trapezoidales tipo 1 en el margen izquierdo de la vía, se utiliza herramientas menores para el encofrado, trabajan 1 capataz y 4 obreros

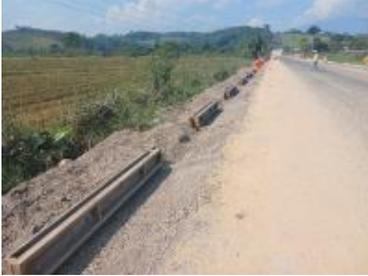
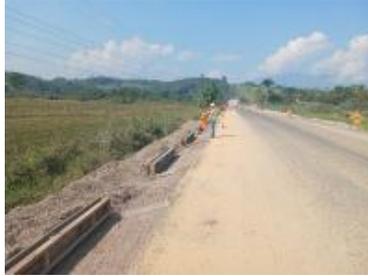
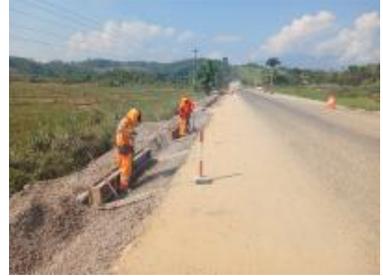
13

PROGRESIVAS KM. 15+170 AL KM. 15+430 li  
VISITA DE SEGUIMIENTO Y MONITOREO A LAS ACTIVIDADES EJECUTADAS Y EN EJECUCION EN LA VIA SELVA ALEGRE - LA CALZADA: CONSTRUCCION DE CUNETAS TRAPEZOIDALES TIPO 1  
CODIGO 500: DRENAJE  
PARTIDA510.A CUNETAS TRAPEZOIDALES TIPO1 .

En las progresivas KM. 15+170 al KM. 15+430 se realiza visita de seguimiento y monitoreo a las actividades en ejecución en la via Selva Alegre - La calzada, se aprecia la continuación de construcción de cunetas trapezoidales tipo 1 en el margen izquierdo de la vía, se utiliza herramientas menores para el encofrado, trabajan 1 capataz y 10 obreros

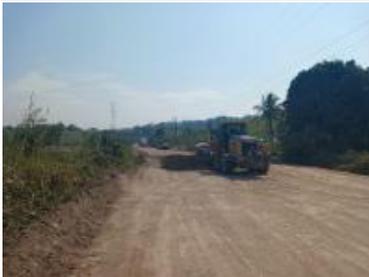
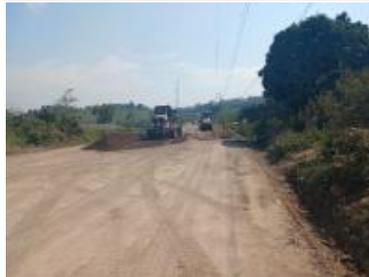
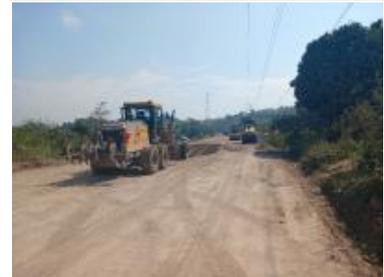
14

PROGRESIVAS KM. 19+650 A KM. 19+550  
VISITA DE SEGUIMIENTO Y MONITOREO A LAS ACTIVIDADES REALIZADOS EN LA VIA LA CALZADA - SELVA ALEGRE: CONSTRUCCION DE SUB BASE GRANULAR TRITURADA  
CODIGO 400 SUB BASE Y BASES  
PARTIDA 402.A SUB BASE GRANULAR TRITURADA

En la progresiva Km. 19+650 al Km. 19+550 se realiza visita de seguimiento y monitoreo a las actividades realizadas y en ejecución en la Vía la Calzada - Selva alegre donde se realiza la construcción de sub base granular en la vía, actualmente se realiza el apilonado y extendido del material granular , se utiliza: 1 motoniveladora, una compactadora de rodillo y 1 camion cisterna , trabajan 1 capataz. 2 operadores 1 ing. de producción. 1 chofer.2 obreros, 2 vigias  
2 operadores y 2 obreros  
acceso li nivrl subbase

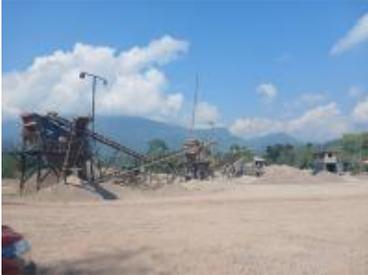
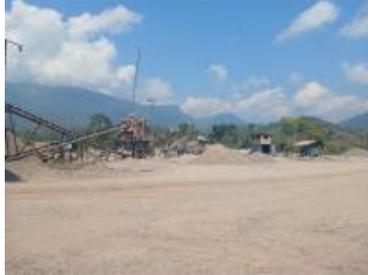
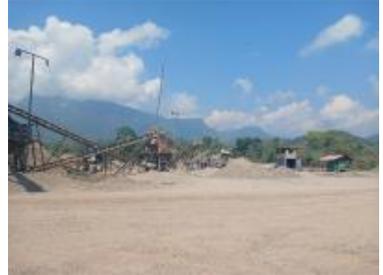
15

Crítico

PROGRESIVA KM. 24+082  
VISITA DE SEGUIMIENTO Y MONITOREO A LAS AREAS AUXILIARES DE LA VIA SELVA ALEGRE -  
LACALZADA: PLANTA CHANCADORA DAÑADA

En la progresiva Km. 24+082 entrando por la derecha a 1km por un acceso se ubica la planta chancadora se verifica insitu que no hay producción de material de base granular, porque se ha dañado una pieza del motor de la chancadora, se espera la llegada de la pieza para su arreglo y para reiniciar actividades de producción de material de base.

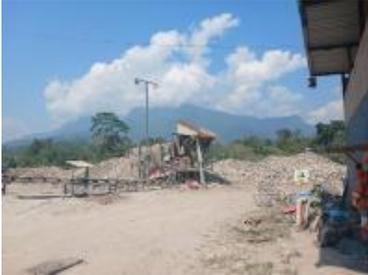
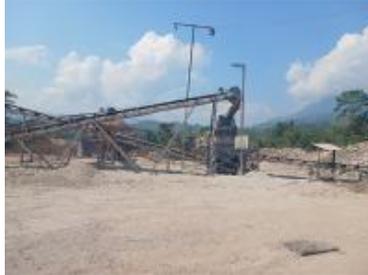
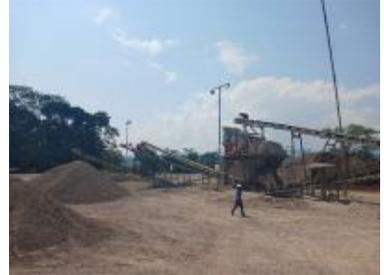
16

PROGRESIVA KM. 24+082  
VISITA DE SEGUIMIENTO Y MONITOREO A LAS AREAS AUXILIARES DE LA VIA SELVA ALEGRE -  
LACALZADA: PLANTA CHANCADORA DAÑADA

En la progresiva Km. 24+082 entrando por la derecha a 1km por un acceso se ubica la planta chancadora se verifica insitu que no hay producción de material de base granular, porque se ha dañado una pieza del motor de la chancadora, se espera la llegada de la pieza para su arreglo y para reiniciar actividades de producción de material de base. solo se esta produciendo es material de relleno y subbases con una zaranda fija.

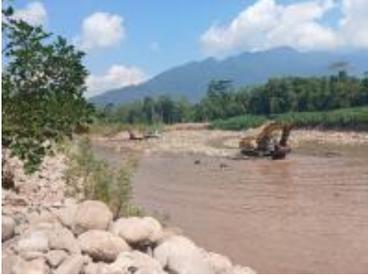
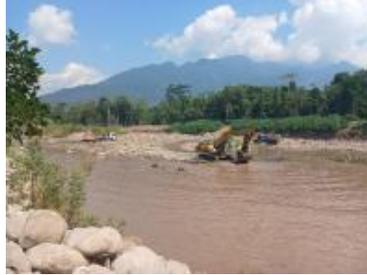
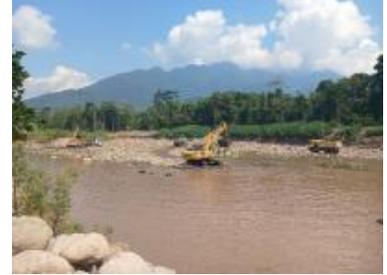
17

PROGRESIVA KM. 24+082  
VISITA DE SEGUIMIENTO Y MONITOREO A LAS AREAS AUXILIARES DE LA VIA SELVA ALEGRE -  
LACALZADA: VISITA A CANTERA
