BITACORA ELECTRÓNICA DE OBRA

Confirma Bitacora:	Nro Informe:	Fecha Informe:	Nombre De La Obra:	Personal Encargado:
Si	061	02 - 08 - 2024	SELVA ALEGRE - LA CALZADA	BORIS WALTER AYLLÓN CARCELÉN

NUMERO DE INFORME No. 0061-2024
 CONTRATO DE OBRA: No. 031-2022-MTC/20.2 CON PRECIOS DE AGOSTO DE 2021
 EMPRESA CONTRATISTA: CHINA CIVIL ENGINEERING CONSTRUCTION CORPORATION SUCURSAL DEL PERU
 OBRA: SALDO DE OBRA: "CULMINACION DE OBRA DE MEJORAMIENTO DE LA CARRETERA RODRIGUEZ DE MENDOZA - EMPALME PE-5N (LA CALZADA), TRAMO: SELVA ALEGRE - EMPALME PE-5N (LA CALZADA)
 MONTO DE LA OBRA: S/44'873,763.87 PLAZO DE EJECUCION: 190 DIAS CALENDARIO
 SUPERVISOR: CONSORCIO SUPERVISOR ALEGRE LA CALZADA (PYUNGHWA ENGINEERING CONSULTANTS LTDA SUCURSAL DEL PERU y GEOTECNIA Y MECANICA DE SUELOS S.A.C.)
 CONTRATO DE CONSULTORIA DE OBRA N° 01-2022-MTC/20.2 FECHA: 19-01-2022
 MONTO SUPERVISION: 3,799,999.63 -Mediante OFICIO N° 905 - 2024-MTC/20.9 de fecha 23 de abril de 2024, la Entidad comunica el reinicio de ejecución de obra a partir del 22 de abril de 2024 LA OBRA ACTUALMENTE ESTA EN ACTIVIDAD DESDE 22-04-2024 ,

VISITA DE SEGUIMIENTO Y MONITOREO A LAS OFICINAS DE LA SUPERVISION Y CONTRATISTA
 VISITA DE SEGU

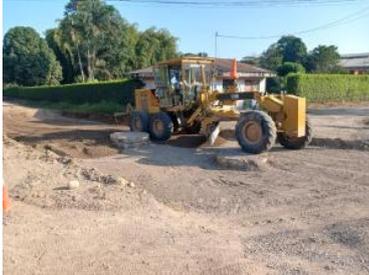
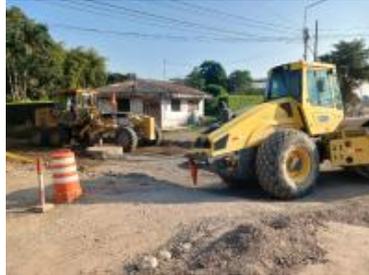
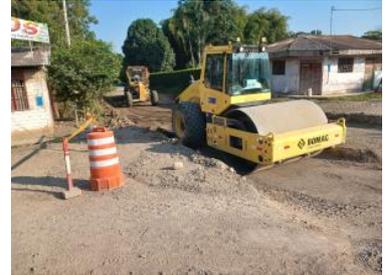
PROGRESIVA KM. 10+060 li y ld
VISITA DE SEGUIMIENTO Y MONITOREO A LAS ACTIVIDADES REALIZADOS EN LA VIA LA CALZADA - SELVA ALEGRE: CONSTRUCCION DE SUB BASE GRANULAR (ACCESO)
CODIGO 400 SUB BASE Y BASES
PARTIDA 402.A SUB BASE GRANULAR CON MATERIAL TRITURADO

En la progresiva Km. 10+060 se realiza visita de seguimiento y monitoreo a las actividades realizadas y en ejecución en la Vía la Calzada - Selva alegre donde se realiza la construcción de sub base granular en el lado izquierdo y derecho, para el acceso , en el sitio se utiliza: 1 motoniveladora , 1 compactadora de rodillo, trabajan 1 capataz. 2 operadores, 2 obreros 2 vigias

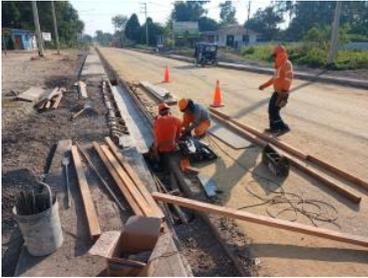
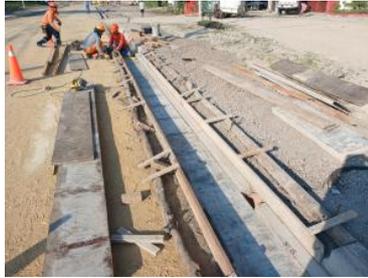
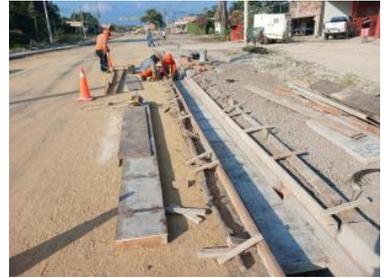
PROGRESIVA KM. 10+850 Id

VISITA DE SEGUIMIENTO Y MONITOREO A LAS ACTIVIDADES REALIZADOS EN LA VIA LA CALZADA - SELVA ALEGRE: CONSTRUCCION DE TAPAS DE CUNETAS EN PASES VEHICULARES CODIGO 500 DRENAJE

En la progresiva Km. 10+850 se realiza visita de seguimiento y monitoreo a las actividades realizadas y en ejecución en la Vía la Calzada - Selva alegre donde se realiza el encofrado para la construcción de tapas de cunetas rectangulares, en zona de pases vehiculares en el lado derecho de la vía, en el sitio se utiliza: herramientas menores, trabajan 1 capataz. 2 obreros

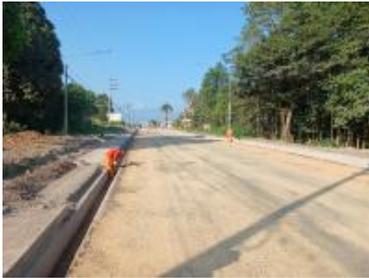
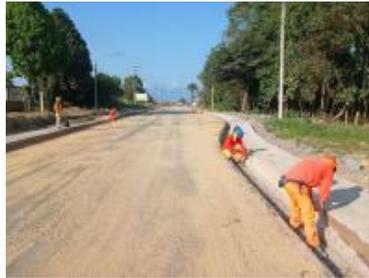
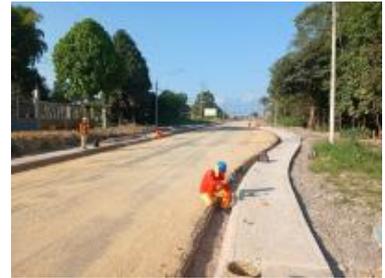
3

PROGRESIVAS KM. 10+700 AL KM. 10+800 Id Y li
VISITA DE SEGUIMIENTO Y MONITOREO A LAS ACTIVIDADES REALIZADOS EN LA VIA LA CALZADA - SELVA ALEGRE: LIMPIEZA Y SOLAQUEADO CUNETAS Y VEREDAS
CODIGO 500 DRENAJE
PARTIDA 510 E CUNETAS RECTANGULARES}
CODIGO 600 OBRAS COMPLEMENTARIAS
PARTIDA; 607,A VEREDAS

En las progresivas Km. 10+700 al Km. 10+800 se realiza visita de seguimiento y monitoreo a las actividades realizadas y en ejecución en la Vía la Calzada - Selva alegre donde se realiza la limpieza y solaqueado de cunetas y veredas en ambos lados de la vía , en el sitio se utiliza: herramientas menores, trabajan 1 capataz 6 obreros

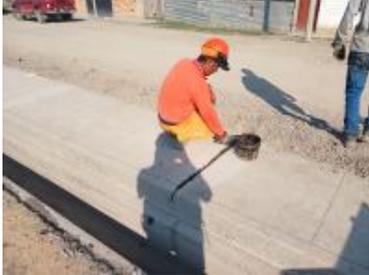
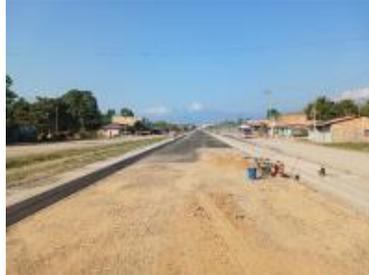
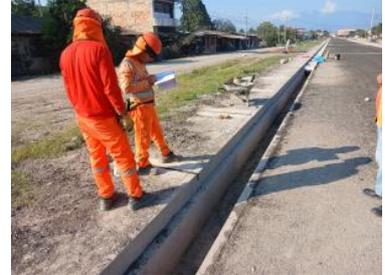
4

PROGRESIVAS KM. 10+980 AL KM. 11+080 Id Y li
VISITA DE SEGUIMIENTO Y MONITOREO A LAS ACTIVIDADES REALIZADOS EN LA VIA LA CALZADA - SELVA ALEGRE: COLOCACION DE JUNTAS EN VEREDAS
CODIGO 600 OBRAS COMPLEMENTARIAS
PARTIDA; 607,A VEREDAS

En las progresivas Km. 10+980 al Km. 11+080 se realiza visita de seguimiento y monitoreo a las actividades realizadas y en ejecución en la Vía la Calzada - Selva alegre donde se realiza la colocación de juntas en veredas en ambos lados de la vía , en el sitio se utiliza: herramientas menores, trabajan 1 capataz 2 obreros

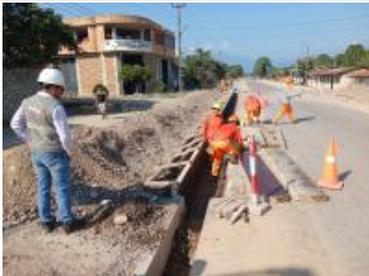
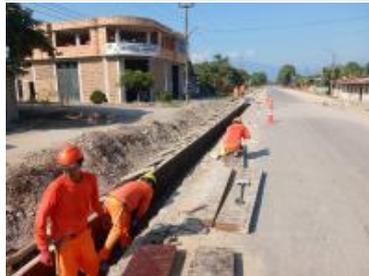
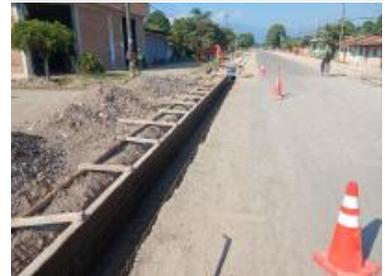
5

PROGRESIVAS KM. 13+250 AL KM. 13+280 li
VISITA DE SEGUIMIENTO Y MONITOREO A LAS ACTIVIDADES REALIZADOS EN LA VIA LA CALZADA - SELVA ALEGRE: CONSTRUCCION DE CUNETAS RECTANGULARES
CODIGO 500 DRENAJE
PARTIDA 510 E CUNETAS RECTANGULARES

En las progresivas Km. 13+250 al Km. 13+280 se realiza visita de seguimiento y monitoreo a las actividades realizados en la vía La Calzada - Selva Alegre, donde en el lado izquierdo de la vía se ha realizado la excavación, solado para la construcción de cunetas rectangulares, actualmente se realiza el encofrado y la colocación del refuerzo metálico se utiliza herramientas menores y trabajan 1 capataz, 6 obreros

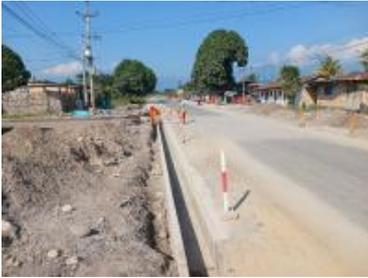
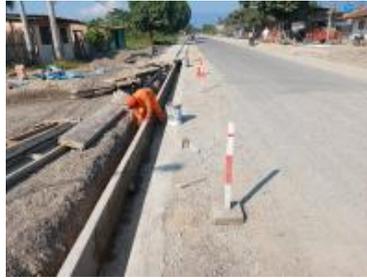
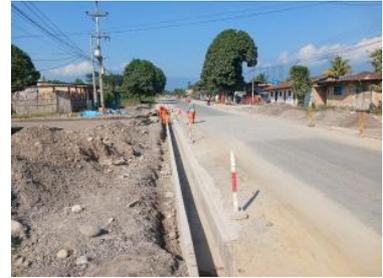
6

PROGRESIVAS KM. 13+360 al 13+400 li
VISITA DE SEGUIMIENTO Y MONITOREO A LAS ACTIVIDADES REALIZADOS EN LA VIA LA CALZADA
- SELVA ALEGRE: CUNETAS RECTANGULARES
CODIGO 500 DRENAJE

En las progresivas Km. 13+360 al Km. 13+400 se realiza visita de seguimiento y monitoreo a las actividades realizadas y en ejecución en la Vía la Calzada - Selva alegre donde se realiza el resanado de cunetas rectangulares construidas en el lado izquierdo, se utiliza herramientas menores, trabajan 1 capataz. 2 obreros

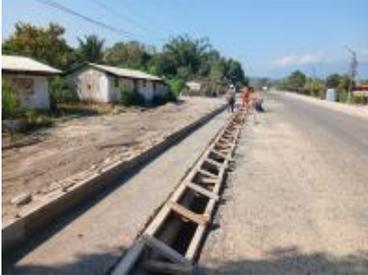
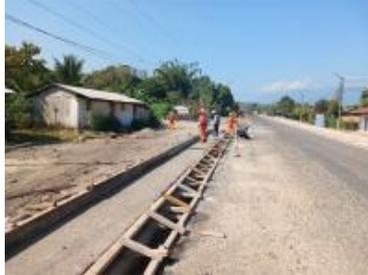
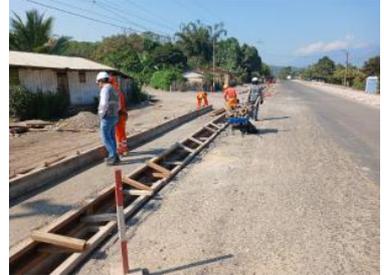
7

PROGRESIVAS KM. 13+900 a 14+000 li
VISITA DE SEGUIMIENTO Y MONITOREO A LAS ACTIVIDADES REALIZADOS EN LA VIA LA CALZADA - SELVA ALEGRE: CONSTRUCCION DE VEREDAS
CODIGO 600 OBRAS COMPLEMENTARIAS
PARTIDA; 607,A VEREDAS

En las progresivas Km. 13+900 a Km. 14+000 se realiza visita de seguimiento y monitoreo al tramo de vía la Calzada - Selva alegre, donde se ha realizado el relleno y se realiza el encofrado para la construcción de VEREDAS en el lado izquierdo de la vía, utilizando herramientas menores, trabajan 1capataz y 6 obreros

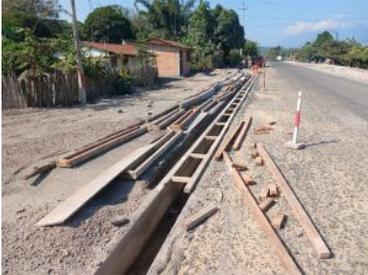
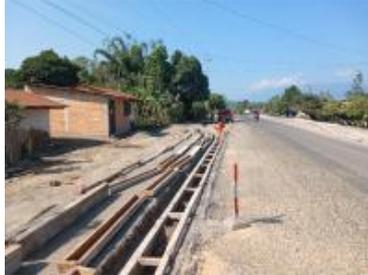
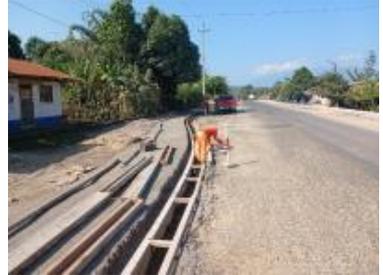
8

PROGRESIVAS KM. 14+020 a 14+080 li
VISITA DE SEGUIMIENTO Y MONITOREO A LAS ACTIVIDADES REALIZADOS EN LA VIA LA CALZADA
- SELVA ALEGRE: CONSTRUCCION DE VEREDAS
CODIGO 600 OBRAS COMPLEMENTARIAS
PARTIDA; 607,A VEREDAS

En las progresivas Km. 14+020 a Km. 14+080 se realiza visita de seguimiento y monitoreo al tramo de vía la Calzada - Selva alegre, donde se ha realizado el relleno y se realiza el encofrado para la construcción de VEREDAS en el lado izquierdo de la vía, utilizando herramientas menores, trabajan 1capataz y 6 obreros

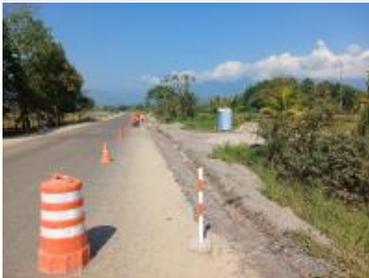
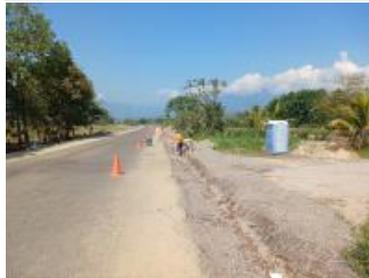
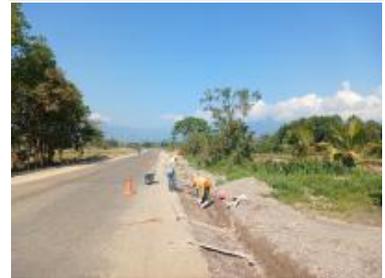
9

PROGRESIVAS KM. 14+870 AL KM. 15+000 Id
VISITA DE SEGUIMIENTO Y MONITOREO A LAS ACTIVIDADES EJECUTADAS Y EN EJECUCION EN
LA VIA SELVA ALEGRE - LA CALZADA: CONSTRUCCION DE CUNETAS TRAPEZOIDALES TIPO 1
CODIGO 500: DRENAJE
PARTIDA510.A CUNETAS TRAPEZOIDALES TIPO1

En las progresivas KM. 14+870 al KM. 15+000 se realiza visita de seguimiento y monitoreo a las actividades en ejecución en la via Selva Alegre - La calzada, se ha realizado la excavación, el encofrado para la construcción de cunetas trapezoidales tipo 1 en el margen derecho de la vía. se utiliza herramientas menores, trabajan 1 capataz y 6 obreros.

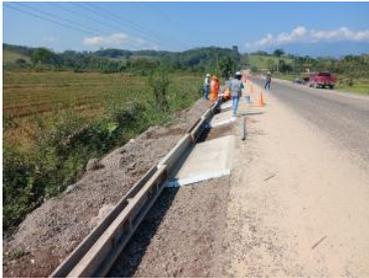
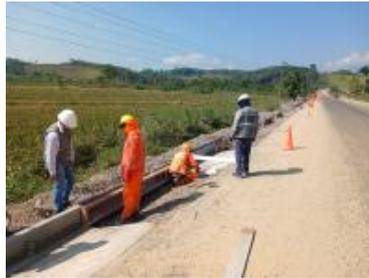
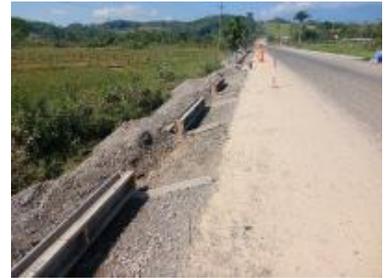
10

PROGRESIVAS KM. 15+170 AL KM. 15+220 Id
VISITA DE SEGUIMIENTO Y MONITOREO A LAS ACTIVIDADES EJECUTADAS Y EN EJECUCION EN LA VIA SELVA ALEGRE - LA CALZADA: CONSTRUCCION DE CUNETAS TRAPEZOIDALES TIPO 1
CODIGO 500: DRENAJE
PARTIDA510.A CUNETAS TRAPEZOIDALES TIPO1

En las progresivas KM. 15+170 al KM. 15+220 se realiza visita de seguimiento y monitoreo a las actividades en ejecución en la via Selva Alegre - La calzada, se ha realizado la excavación, el encofrado y el vaciado de mezcla de concreto para la construcción de cunetas trapezoidales tipo 1 en el margen derecho de la vía. actualmente se realiza la preparación de la superficie en los tramos no vaciados, se utiliza herramientas menores, trabajan 1 capataz y 4 obreros

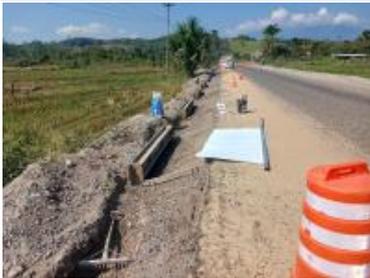
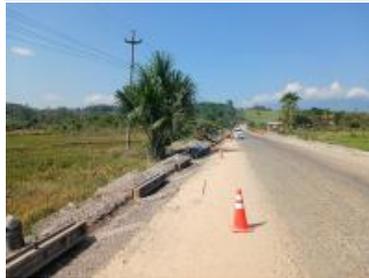
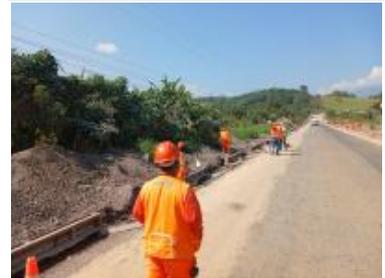
11

PROGRESIVAS KM. 15+220 AL KM. 15+340 li
 VISITA DE SEGUIMIENTO Y MONITOREO A LAS ACTIVIDADES EJECUTADAS Y EN EJECUCION EN LA VIA SELVA ALEGRE - LA CALZADA: CONSTRUCCION DE CUNETAS TRAPEZOIDALES TIPO 1
 CODIGO 500: DRENAJE
 PARTIDA510.A CUNETAS TRAPEZOIDALES TIPO1

En las progresivas KM. 15+220 al KM. 15+340 se realiza visita de seguimiento y monitoreo a las actividades en ejecución en la via Selva Alegre - La calzada, se realizala excavación y el encófrado para la construcción de cunetas trapezoidales tipo 1 en el margen derecho de la vía. se utiliza herramientas menores, trabajan 1 capataz y 6 obreros

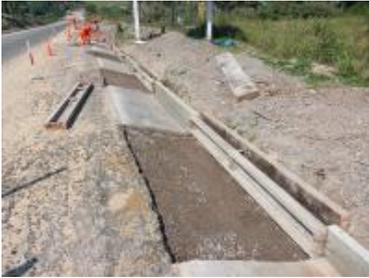
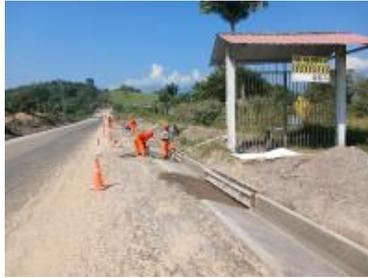
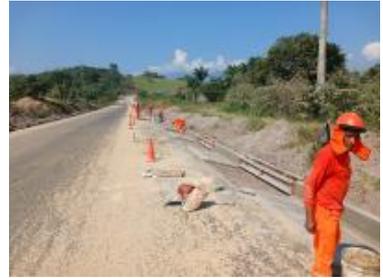
12

PROGRESIVAS KM. 15+340 AL KM. 15+420 Id
VISITA DE SEGUIMIENTO Y MONITOREO A LAS ACTIVIDADES EJECUTADAS Y EN EJECUCION EN LA VIA SELVA ALEGRE - LA CALZADA: CONSTRUCCION DE CUNETAS TRAPEZOIDALES TIPO 1
CODIGO 500: DRENAJE
PARTIDA510.A CUNETAS TRAPEZOIDALES TIPO1

En las progresivas KM. 15+340 al KM. 15+420 se realiza visita de seguimiento y monitoreo a las actividades en ejecución en la via Selva Alegre - La calzada, se realiza la excavación y el encofrado para la construcción de cunetas trapezoidales tipo 1 en el margen derecho de la vía. se utiliza herramientas menores, trabajan 1 capataz y 8 obreros

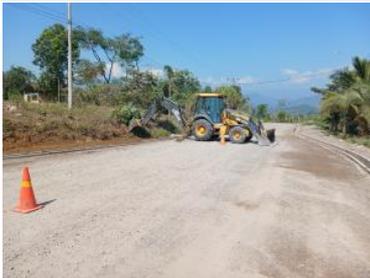
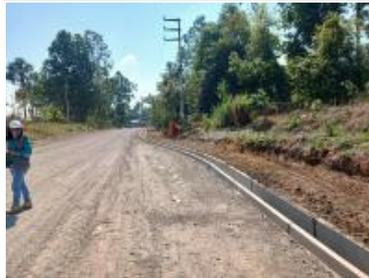
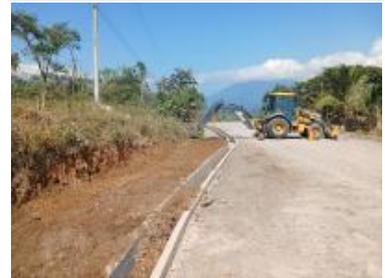
13

PROGRESIVAS KM. 16+600 AL KM. 16+700 li
VISITA DE SEGUIMIENTO Y MONITOREO A LAS ACTIVIDADES REALIZADOS EN LA VIA LA CALZADA - SELVA ALEGRE: EXCAVACION EN MATERIAL SUELTO
CODIGO 200 MOVIMIENTO DE TIERRAS
PARTIDA 202 B,3 EXCAVACION EN MATERIAL SUELTO

En las progresivas Km. 16+600 al Km. 16+700 se realiza visita de seguimiento y monitoreo a las actividades realizadas y en ejecución en la Vía la Calzada - Selva alegre donde se realiza la excavación utilizando una retroexcavadora , donde se corta y se amplia la explanación de la vía , para tener espacio para la construcción de veredas en este sector. se utiliza: 1 retroexcavadora y herramientas menores, trabajan 1 capataz 1 operador, 2 obreros y 2 vigías

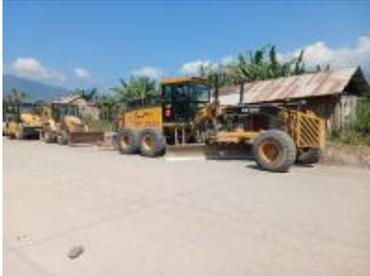
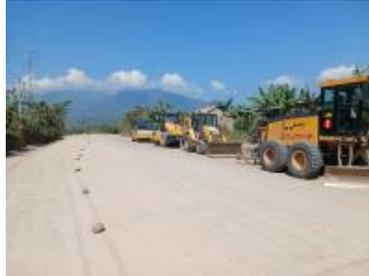
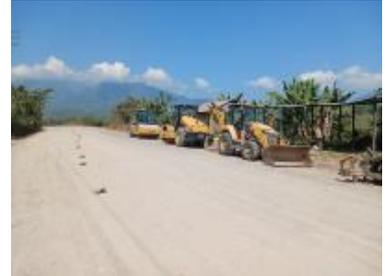
14

PROGRESIVA KM. 19+700
VISITA DE SEGUIMIENTO Y MONITOREO A LAS ACTIVIDADES REALIZADAS EN LA VIA SELVA ALEGRE - LA CALZADA: MAQUINARIAS EN LA VIA

En la progresiva Km. 19+700 se realiza visita de seguimiento y monitoreo a las actividades que se realizan en la via selva alegre -la calzada donde se observo maquinarias paralizadas en la via, se pregunto el motivo de la falta de actividad, y se nos informo que se esperaba la llegada del camión distribuidor de combustible, a las 10 am se reiniciaron las actividades de construcción de sub bases y base granular.

Se recomienda a la Contratista incrementar los rendimientos de trabajo, colocando mas maquinarias y equipos y personal.

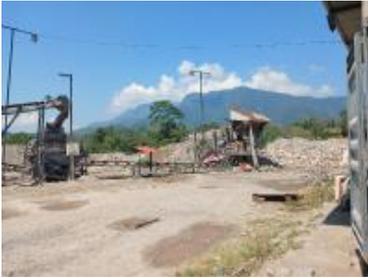
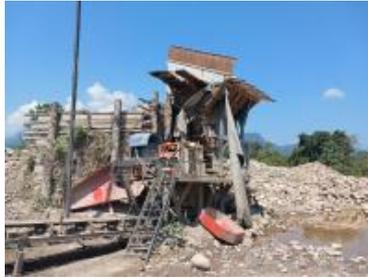
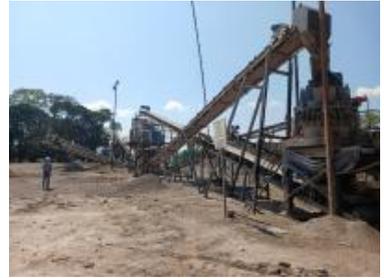
15

PROGRESIVA KM. 24+082

VISITA DE SEGUIMIENTO Y MONITOREO EN LA VIA SELVA ALEGRE - LA CALZADA : PLANTA
CHANCADORA Y MAQUINARIAS (ACTIVIDADES PARALIZADAS)

En la progresiva Km. 24+082 se realizo visita de seguimiento y monitoreo a las actividades realizadas en la via selva alegre - la calzada. donde se aprecia la planta chancadora completamente paralizada (Se ha dañado una pieza de la chancadora desde el día sábado 27-07-2024) Hoy si esta presente el personal que opera la chancadora, donde nos informan que ya el repuesto de la chancadora llegara al final de la tarde donde se pondrá en actividad a la planta chancadora.

Se recomienda al Contratista incluir en la obra una nueva planta chancadora, porque la actual constantemente se esta dañando, es necesario tener una chancadora adicional porque hasta la fecha no se ha iniciado la producción de materiales de agregados que se utilizarán para el Tratamiento Superficial Bicapa y para la preparación de la mezcla de asfalto.

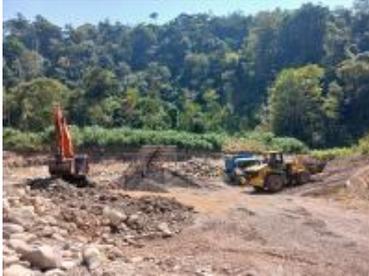
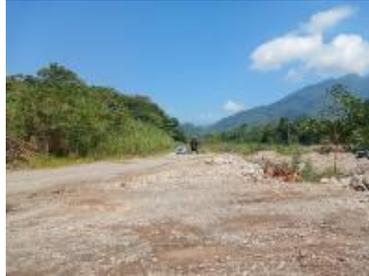
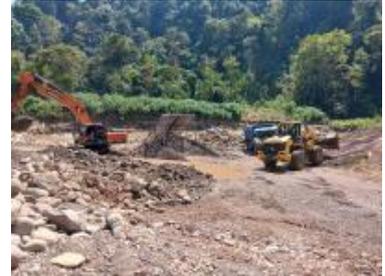
16

PROGRESIVA KM. 24+082
VISITA DE SEGUIMIENTO Y MONITOREO A LAS AREAS AUXILIARES DE LA VIA SELVA ALEGRE - LA CALZADA: VISITA A CANTERA (sector 1)

En la progresiva Km. 24+082 entrando por la derecha a 1km por un acceso se ubica la planta chancadora y 2 km hacia el rio se ubica la cantera donde se verifica insitu que hay extracción de material granular, utilizando dos excavadoras de oruga , 1 cargador frontal y 4 volquetes que suministran de material hacia la chancadora.

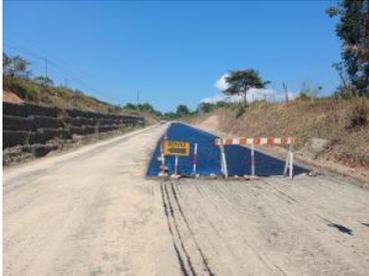
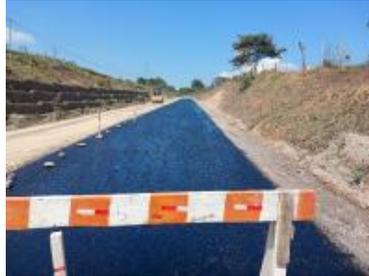
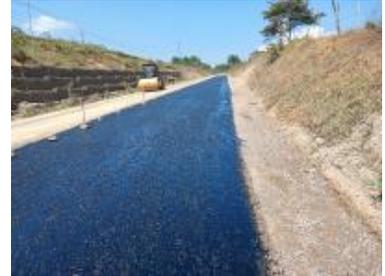
17

PROGRESIVAS KM. 16+140 AL KM. 16+240 Id
VISITA DE SEGUIMIENTO Y MONITOREO A LAS ACTIVIDADES EJECUTADAS Y EN EJECUCION EN LA VIA SELVA ALEGRE - LA CALZADA: IMPRIMACION ASFALTICA
