BITACORA ELECTRÓNICA DE OBRA

Confirma Bitacora:	Nro Informe:	Fecha Informe:	Nombre De La Obra:	Personal Encargado:
Si	063	05 - 08 - 2024	SELVA ALEGRE - LA CALZADA	BORIS WALTER AYLLÓN CARCELÉN

NUMERO DE INFORME No. 0063-2024
 CONTRATO DE OBRA: No. 031-2022-MTC/20.2 CON PRECIOS DE AGOSTO DE 2021
 EMPRESA CONTRATISTA: CHINA CIVIL ENGINEERING CONSTRUCTION CORPORATION SUCURSAL DEL PERU
 OBRA: SALDO DE OBRA: "CULMINACION DE OBRA DE MEJORAMIENTO DE LA CARRETERA RODRIGUEZ DE MENDOZA - EMPALME PE-5N (LA CALZADA), TRAMO: SELVA ALEGRE - EMPALME PE-5N (LA CALZADA)
 MONTO DE LA OBRA: S/44'873,763.87 PLAZO DE EJECUCION: 190 DIAS CALENDARIO
 SUPERVISOR: CONSORCIO SUPERVISOR ALEGRE LA CALZADA (PYUNGHWA ENGINEERING CONSULTANTS LTDA SUCURSAL DEL PERU y GEOTECNIA Y MECANICA DE SUELOS S.A.C.)
 CONTRATO DE CONSULTORIA DE OBRA N° 01-2022-MTC/20.2 FECHA: 19-01-2022
 MONTO SUPERVISION: 3,799,999.63 -Mediante OFICIO N° 905 - 2024-MTC/20.9 de fecha 23 de abril de 2024, la Entidad comunica el reinicio de ejecución de obra a partir del 22 de abril de 2024 LA OBRA ACTUALMENTE ESTA EN ACTIVIDAD DESDE 22-04-2024 ,

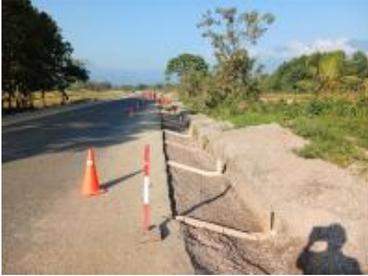
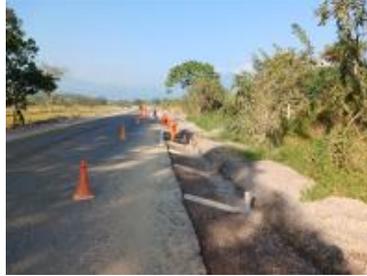
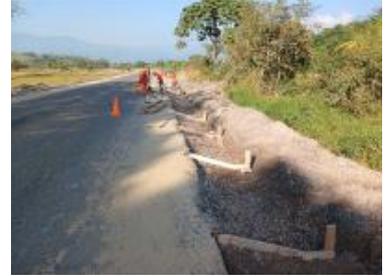
PROGRESIVAS KM. 14+880 AL KM. 14+940 Id
VISITA DE SEGUIMIENTO Y MONITOREO A LAS ACTIVIDADES EJECUTADAS Y EN EJECUCION EN LA VIA SELVA ALEGRE - LA CALZADA: CONSTRUCCION DE CUNETAS TRAPEZOIDALES TIPO 1
CODIGO 500: DRENAJE
PARTIDA510.A CUNETAS TRAPEZOIDALES TIPO1

En las progresivas KM. 14+880 al KM. 14+940 se realiza visita de seguimiento y monitoreo a las actividades en ejecución en la vía Selva Alegre - La calzada, se ha realizado la excavación, el encofrado para la construcción de cunetas trapezoidales tipo 1 en el margen derecho de la vía. se utiliza herramientas menores, trabajan 1 capataz y 6 obreros

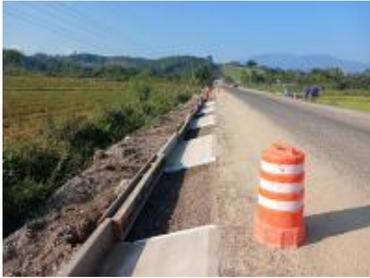
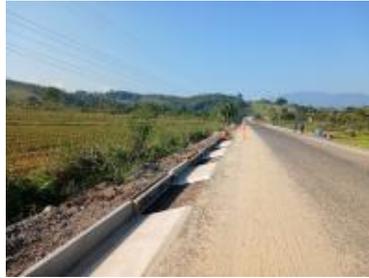
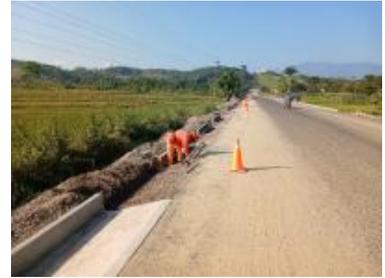
PROGRESIVAS KM. 15+100 AL KM. 15+210 li
VISITA DE SEGUIMIENTO Y MONITOREO A LAS ACTIVIDADES EJECUTADAS Y EN EJECUCION EN LA VIA SELVA ALEGRE - LA CALZADA: CONSTRUCCION DE CUNETAS TRAPEZOIDALES TIPO 1
CODIGO 500: DRENAJE
PARTIDA510.A CUNETAS TRAPEZOIDALES TIPO1

En las progresivas KM. 15+100 al KM. 15+210 se realiza visita de seguimiento y monitoreo a las actividades en ejecución en la vía Selva Alegre - La calzada, se ha realizado la excavación, el encofrado para la construcción de cunetas trapezoidales tipo 1 en el margen izquierdo de la vía. se utiliza herramientas menores, trabajan 1 capataz y 6 obreros.

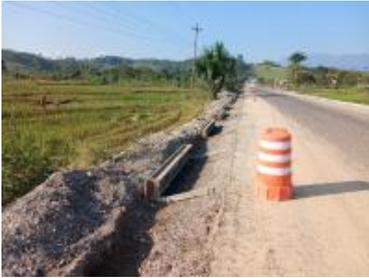
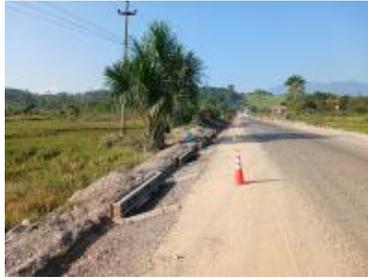
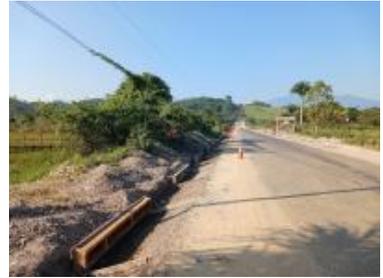
PROGRESIVAS KM. 15+200 AL KM. 15+400 li
VISITA DE SEGUIMIENTO Y MONITOREO A LAS ACTIVIDADES EJECUTADAS Y EN EJECUCION EN LA VIA SELVA ALEGRE - LA CALZADA: CONSTRUCCION DE CUNETAS TRAPEZOIDALES TIPO 1
CODIGO 500: DRENAJE
PARTIDA510.A CUNETAS TRAPEZOIDALES TIPO1

En las progresivas KM. 15+200 al KM. 15+400 se realiza visita de seguimiento y monitoreo a las actividades en ejecución en la vía Selva Alegre - La calzada, se ha realizado la excavación, el encofrado para la construcción de cunetas trapezoidales tipo 1 en el margen izquierdo de la vía. se utiliza herramientas menores, trabajan 1 capataz y 6 obreros.

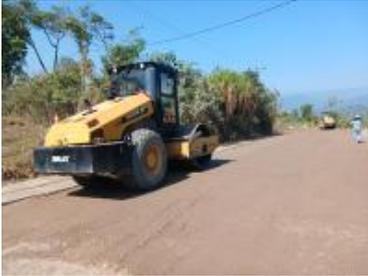
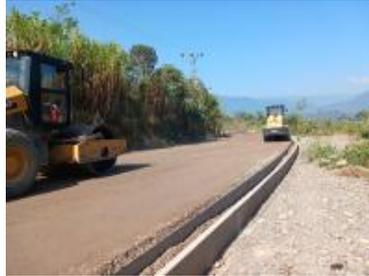
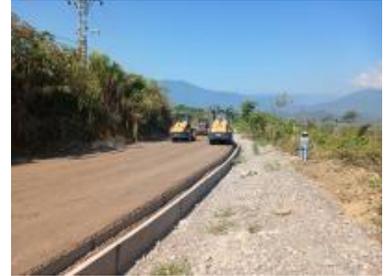
PROGRESIVAS KM. 16+680 AL KM. 16+780
VISITA DE SEGUIMIENTO Y MONITOREO A LAS ACTIVIDADES REALIZADOS EN LA VIA LA CALZADA
- SELVA ALEGRE: CONSTRUCCION DE BASE GRANULAR
CODIGO 400 SUB BASE Y BASES
PARTIDA 403.A BASE GRANULAR

En las progresivas Km. 16+680 al Km. 16+780 se realiza visita de seguimiento y monitoreo a las actividades realizadas y en ejecución en la Vía la Calzada - Selva alegre donde se continua con la construcción de base granular en este sector, actualmente se realiza el extendido y compactación del material granular, en el sitio se utiliza: 1 motoniveladora ,1 compactadora de rodillo .1 camión cisterna. , trabajan 1 capataz. 1 ing. de producción. 2 operadores, 1 chofer, 4 obreros y 2 vigías

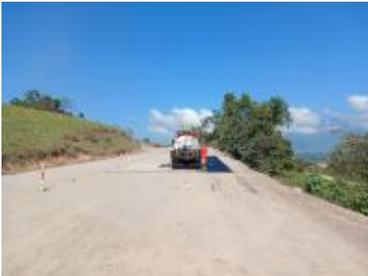
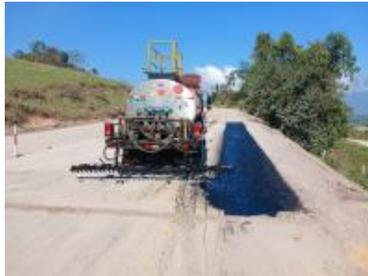
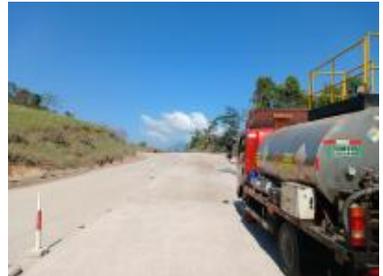
PROGRESIVAS KM. 15+740 AL KM. 16+000 Id
VISITA DE SEGUIMIENTO Y MONITOREO A LAS ACTIVIDADES EJECUTADAS Y EN EJECUCION EN
LA VIA SELVA ALEGRE - LA CALZADA: IMPRIMACION ASFALTICA

En las progresivas KM. 15+740 al KM. 16+000 se realiza visita de seguimiento y monitoreo a las actividades en ejecución en la via Selva Alegre - La calzada, donde se verifica que se ha iniciado la imprimación asfáltica en el carril derecho , Se utiliza un camión imprimador, trabajaron 1 capataz, 1 operador, 1 tecnico , 2 obreros y 2 vigias

Se recomienda a la Contratista informar de forma inmediata a la Supervisión y Entidad de como ejecutarán la mezcla asfáltica para la construcción del pavimento asfáltico, porque ya han iniciado con la imprimación y hasta la fecha no hay movimiento de instalación ni movilización de una planta de asfalto en la obra, ni la producción de agregados.

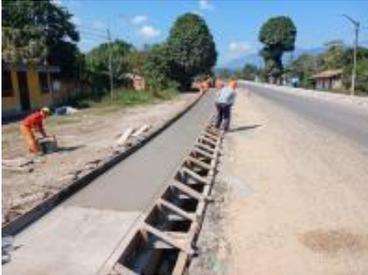
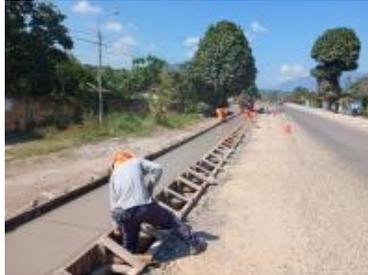
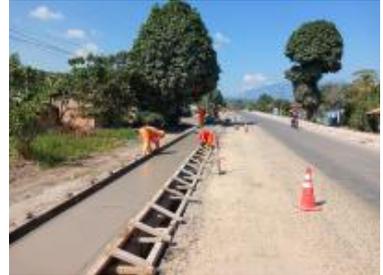
PROGRESIVAS KM. 13+930 a 13+970 li
VISITA DE SEGUIMIENTO Y MONITOREO A LAS ACTIVIDADES REALIZADOS EN LA VIA LA CALZADA - SELVA ALEGRE: CONSTRUCCION DE VEREDAS
CODIGO 600 OBRAS COMPLEMENTARIAS
PARTIDA; 607,A VEREDAS

En las progresivas Km. 13+930 a Km. 13+970 se realiza visita de seguimiento y monitoreo al tramo de vía la Calzada - Selva alegre, donde se ha realizado el relleno, encofrado y se ha realizado el vaciado para la construcción de VEREDAS en el lado izquierdo de la vía, utilizando un mixer herramientas menores, trabajaron 1capataz , 1 operador y 10 obreros

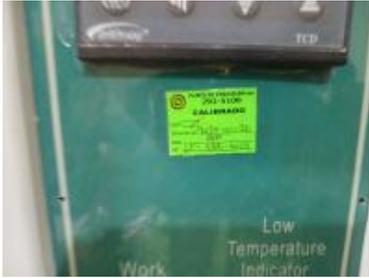
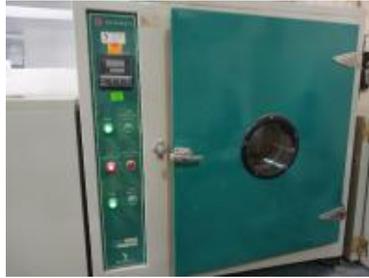
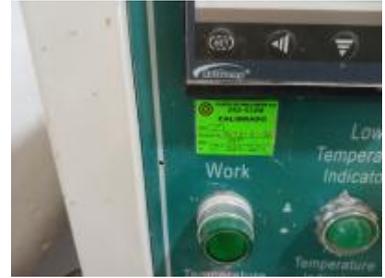
CIUDAD DE MOYOBAMBA
VISITA DE SEGUIMIENTO Y MONITOREO AL LABORATORIO DE LA SUPERVISION: VERIFICACION DE CALIBRACION DE EQUIPOS DE SUELOS

En la ciudad de Moyobamba, se ubica el laboratorio de suelos y pavimentos de concreto de la Supervisión, donde se realiza visita de verificación de la calibración de los equipos, Se realizo visita al sitio acompañado con la especialista de control de calidad y especialista de estructuras y obras de arte de la Supervisión y se verifico que los equipos de suelos y pavimentos de concreto NO ESTAN CALIBRADOS (SE VENCIO EL DIA 27-07-2024) se han comprometido a su calibración durante los primeros 7 días del mes de agosto. Es importante señalar que la Supervisión no cuenta con los equipos de laboratorio de pavimentos de asfalto, utilizan el servicio de un laboratorio privado externo ubicado en TARAPOTO, el cual hasta la fecha no tengo ninguna evidencia de la veracidad de esta información. se observa que no cuentan con: EQUIPO EQUIVALENTE DE ARENA, EQUIPO MARSHALL COMPLETO Y EQUIPO DE LAVADO ASFALTICO

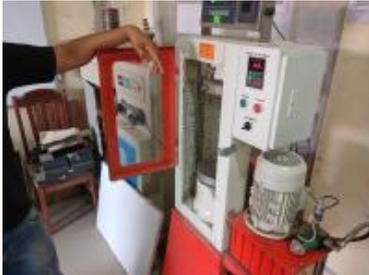
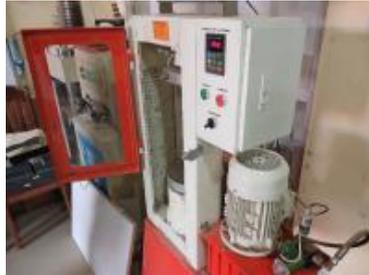
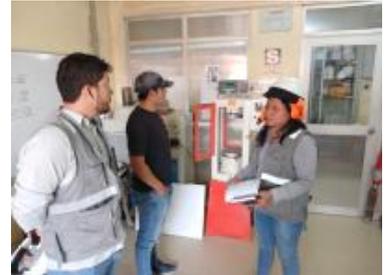
CIUDAD DE MOYOBAMBA
VISITA DE SEGUIMIENTO Y MONITOREO AL LABORATORIO DE LA SUPERVISION: VERIFICACION DE CALIBRACION DE EQUIPOS DE SUELOS

En la ciudad de Moyobamba, se ubica el laboratorio de suelos y pavimentos de concreto de la Supervisión, donde se realiza visita de verificación de la calibración de los equipos, Se realizo visita al sitio acompañado con la especialista de control de calidad y especialista de estructuras y obras de arte de la Supervisión y se verifico que los equipos de suelos y pavimentos de concreto NO ESTAN CALIBRADOS (SE VENCIO EL DIA 27-07-2024) se han comprometido a su calibración durante los primeros 7 días del mes de agosto. Es importante señalar que la Supervisión no cuenta con los equipos de laboratorio de pavimentos de asfalto, utilizan el servicio de un laboratorio privado externo ubicado en TARAPOTO, el cual hasta la fecha no tengo ninguna evidencia de la veracidad de esta información. se observa que no cuentan con: EQUIPO EQUIVALENTE DE ARENA, EQUIPO MARSHALL COMPLETO Y EQUIPO DE LAVADO ASFALTICO

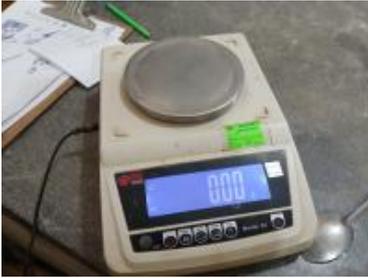
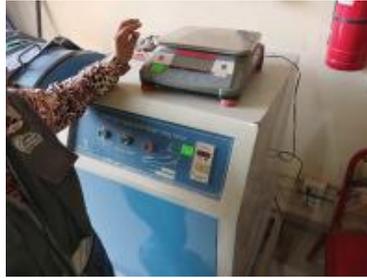
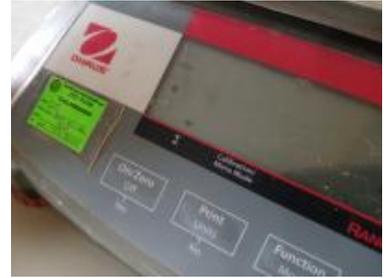
CIUDAD DE MOYOBAMBA
VISITA DE SEGUIMIENTO Y MONITOREO AL LABORATORIO DE LA SUPERVISION: VERIFICACION DE CALIBRACION DE EQUIPOS DE SUELOS

En la ciudad de Moyobamba, se ubica el laboratorio de suelos y pavimentos de concreto de la Supervisión, donde se realiza visita de verificación de la calibración de los equipos. Se realizo visita al sitio acompañado con la especialista de control de calidad y especialista de estructuras y obras de arte de la Supervisión y se verifico que los equipos de suelos y pavimentos de concreto NO ESTAN CALIBRADOS (SE VENCIO EL DIA 27-07-2024) se han comprometido a su calibración durante los primeros 7 dias del mes de agosto. Es importante señalar que la Supervisión no cuenta con los equipos de laboratorio de pavimentos de asfalto, utilizan el servicio de un laboratorio privado externo ubicado en TARAPOTO, el cual hasta la fecha no tengo ninguna evidencia de la veracidad de esta información. se observa que no cuentan con: EQUIPO EQUIVALENTE DE ARENA, EQUIPO MARSHALL COMPLETO Y EQUIPO DE LAVADO ASFALTICO
