## BITACORA ELECTRÓNICA DE OBRA

NUMERO DE INFORME No. 0066-2024  
 CONTRATO DE OBRA: No. 031-2022-MTC/20.2 CON PRECIOS DE AGOSTO DE 2021  
 EMPRESA CONTRATISTA: CHINA CIVIL ENGINEERING CONSTRUCTION CORPORATION SUCURSAL DEL PERU  
 OBRA: SALDO DE OBRA: "CULMINACION DE OBRA DE MEJORAMIENTO DE LA CARRETERA RODRIGUEZ DE MENDOZA - EMPALME PE-5N (LA CALZADA), TRAMO: SELVA ALEGRE - EMPALME PE-5N (LA CALZADA)  
 MONTO DE LA OBRA: S/44'873,763.87 PLAZO DE EJECUCION: 190 DIAS CALENDARIO  
 SUPERVISOR: CONSORCIO SUPERVISOR ALEGRE LA CALZADA (PYUNGHWA ENGINEERING CONSULTANTS LTDA SUCURSAL DEL PERU y GEOTECNIA Y MECANICA DE SUELOS S.A.C.)  
 CONTRATO DE CONSULTORIA DE OBRA N° 01-2022-MTC/20.2 FECHA: 19-01-2022  
 MONTO SUPERVISION: 3,799,999.63 -Mediante OFICIO N° 905 - 2024-MTC/20.9 de fecha 23 de abril de 2024, la Entidad comunica el reinicio de ejecución de obra a partir del 22 de abril de 2024 LA OBRA ACTUALMENTE ESTA EN ACTIVIDAD DESDE 22-04-2024 ,

## Panel Fotográfico de la Bitacora de Obras

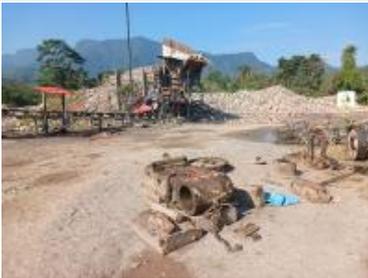
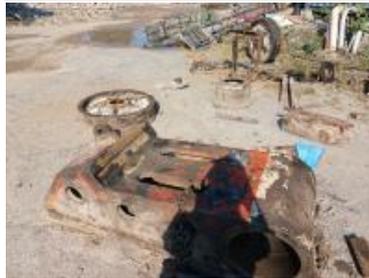
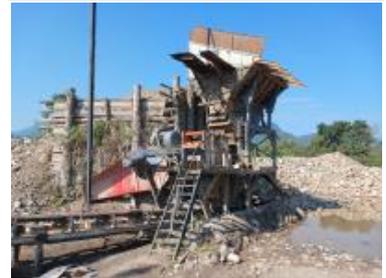
PROGRESIVA KM. 24+082

VISITA DE SEGUIMIENTO Y MONITOREO EN LA VIA SELVA ALEGRE - LA CALZADA : PLANTA  
CHANCADORA Y MAQUINARIAS (CONTINUAN LAS ACTIVIDADES PARALIZADAS)

En la progresiva Km. 24+082 se realizo visita de seguimiento y monitoreo a las actividades realizadas en la via selva alegre - la calzada. donde se aprecia la planta chancadora completamente paralizada (Se ha dañado una pieza de la chancadora desde el día sábado 27-07-2024) Hoy si esta presente el personal que opera la chancadora, donde se observa la pieza de la chancadora ha sido desarmada y falta un repuesto y su instalación para poder estar en actividad. . se espera unos 12 a 15 dias más para solucionar este problema.

Se recomienda al Contratista incluir en la obra una nueva planta chancadora, porque la actual constantemente se esta dañando, es necesario tener una chancadora adicional porque hasta la fecha no se ha iniciado la producción de materiales de agregados que se utilizarán para el Tratamiento Superficial Bicapa y para la preparación de la mezcla de asfalto.

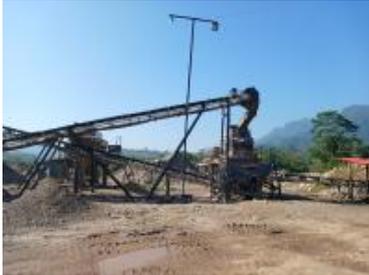
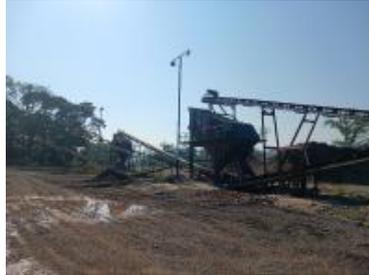
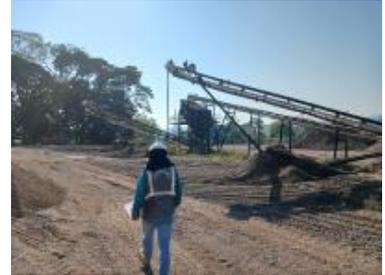
PROGRESIVA KM. 24+082

VISITA DE SEGUIMIENTO Y MONITOREO EN LA VIA SELVA ALEGRE - LA CALZADA : PLANTA CHANCADORA Y MAQUINARIAS (CONTINUAN LAS ACTIVIDADES PARALIZADAS)

En la progresiva Km. 24+082 se realizo visita de seguimiento y monitoreo a las actividades realizadas en la via selva alegre - la calzada. donde se aprecia la planta chancadora completamente paralizada (Se ha dañado una pieza de la chancadora desde el día sábado 27-07-2024) Hoy si esta presente el personal que opera la chancadora, donde se observa la pieza de la chancadora ha sido desarmada y falta un repuesto y su instalación para poder estar en actividad. . se espera unos 12 a 15 días más para solucionar este problema. No hay material para la construcción de base granular yhasta la fecha no se ha iniciado con la producción del material agregado para le TSB.

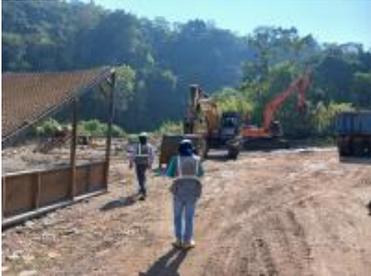
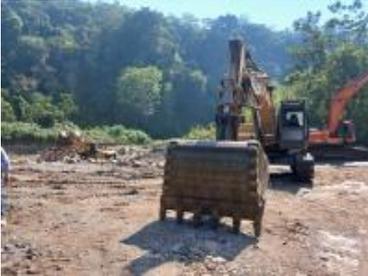
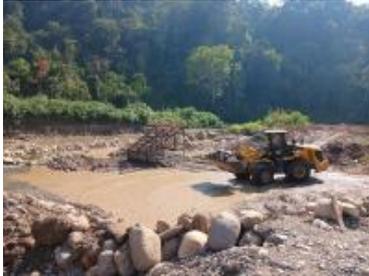
PROGRESIVA KM. 24+082  
VISITA DE SEGUIMIENTO Y MONITOREO A LAS AREAS AUXILIARES DE LA VIA SELVA ALEGRE - LA CALZADA: VISITA A CANTERA ( sector 1)

En la progresiva Km. 24+082 entrando por la derecha a 1km por un acceso se ubica la planta chancadora y 2 km hacia el rio se ubica la cantera donde se verifica insitu que hay extracción de material granular, utilizando dos excavadoras de oruga , 1 cargador frontal y 4 volquetes que suministran de material hacia la chancadora

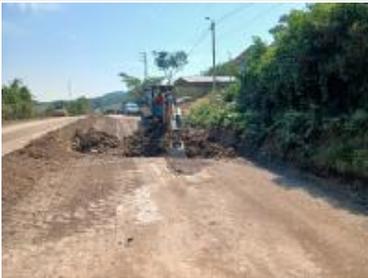
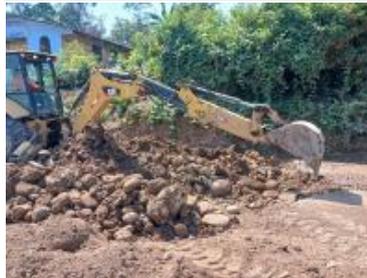
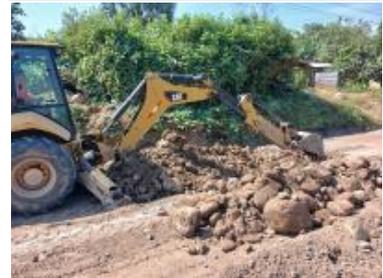
PROGRESIVAS KM. 19+830 al KM. 19+810 li  
VISITA DE SEGUIMIENTO Y MONITOREO A LAS ACTIVIDADES REALIZADOS EN LA VIA LA CALZADA  
- SELVA ALEGRE: MEJORAMIENTOS DE SUELOS  
CODIGO 200 MOVIMIENTO DE TIERRAS  
PARTIDA 207 B,3 MEJORAMIENTOS DE SUELOS A NIVEL DE SUBRASANTE CON MATERIAL DE  
CANTERA

En las progresivas Km. 19+830 al Km. 19+810 se realiza visita de seguimiento y monitoreo a las actividades realizadas y en ejecución en la Vía la Calzada - Selva alegre donde se realiza la excavación utilizando una retroexcavadora , donde se corta en el lado izquierdo de la vía, para realizar un mejoramiento del suelo, porque no pasa la viga benkelman, trabajan 1ing. de producción, 1 capataz 1 operador, 2 obreros y 2 vigías

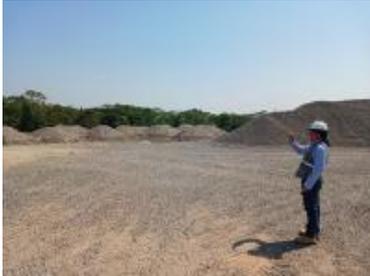
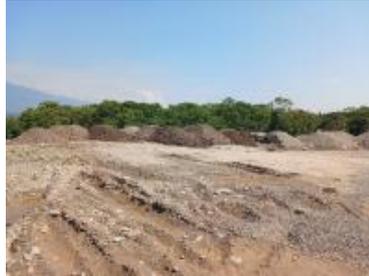
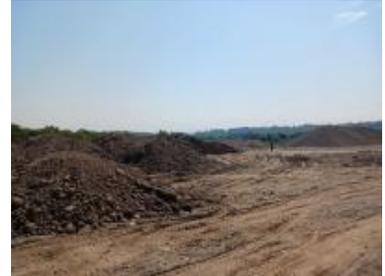
PROGRESIVA KM. 15+900  
VISITA DE SEGUIKIENTO Y MONITOREO A LAS ACTIVIDADES EJECUTADAS Y EN EJECUCION EN LAS AREAS AUXILIARES: VISITA A DME

En la progresiva Km. 15+900 se realiza visita de seguimiento y monitoreo al DME, que actualmente una parte de ella se utiliza como centro de acopio de material y como deposito de material excedente donde se aprecia que se esta descargando material sin la debida conformación del mismo. Se ha participado en diferentes oportunidades a la supervisión de esta desviación.

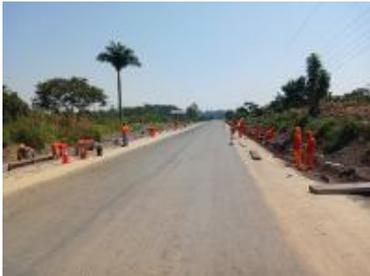
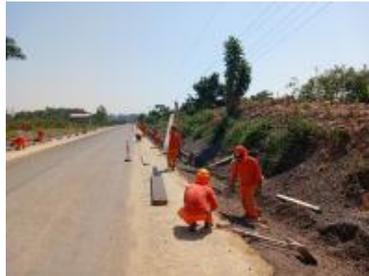
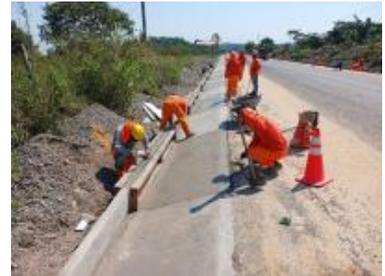
PROGRESIVAS KM. 15+430 AL KM. 15+220 ld y li  
VISITA DE SEGUIMIENTO Y MONITOREO A LAS ACTIVIDADES EJECUTADAS Y EN EJECUCION EN LA VIA SELVA ALEGRE - LA CALZADA: CONSTRUCCION DE CUNETAS TRAPEZOIDALES TIPO 1  
CODIGO 500: DRENAJE  
PARTIDA510.A CUNETAS TRAPEZOIDALES TIPO1

En las progresivas KM. 15+430 al KM. 15+220 se realiza visita de seguimiento y monitoreo a las actividades en ejecución en la via Selva Alegre - La calzada, se ha realizado la excavación, el encofrado y el vaciado de mezcla de concreto para la construcción de cunetas trapezoidales tipo 1 en el margen derecho e izquierdo de la vía. actualmente se realiza la preparación de la superficie en los tramos no vaciados, se utiliza herramientas menores, trabajan 1 capataz y 14 obreros

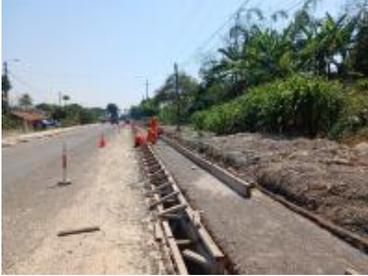
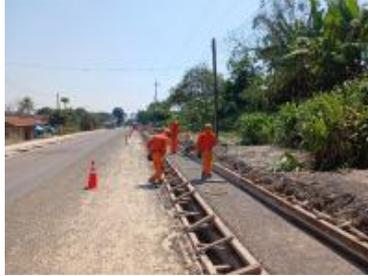
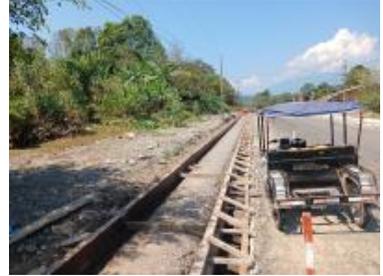
PROGRESIVAS KM. 14+200 a 14+100 li  
VISITA DE SEGUIMIENTO Y MONITOREO A LAS ACTIVIDADES REALIZADOS EN LA VIA LA CALZADA - SELVA ALEGRE: CONSTRUCCION DE VEREDAS  
CODIGO 600 OBRAS COMPLEMENTARIAS  
PARTIDA; 607,A VEREDAS

En las progresivas Km. 14+200 a Km. 14+100 se realiza visita de seguimiento y monitoreo al tramo de vía la Calzada - Selva alegre, donde se ha realizado el relleno y se realiza el encofrado para la construcción de VEREDAS en el lado izquierdo de la vía, utilizando herramientas menores, trabajan 1capataz y 6 obreros

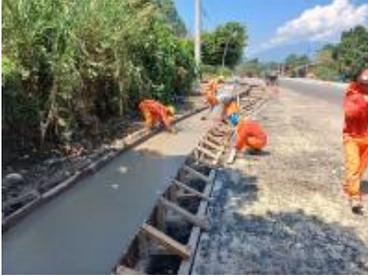
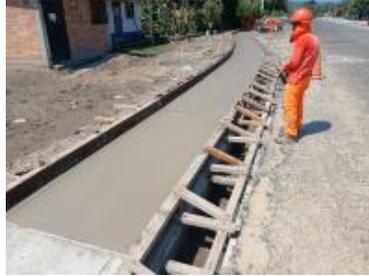
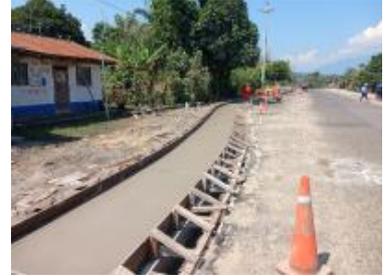
PROGRESIVAS KM. 14+100 al 14+050 li  
VISITA DE SEGUIMIENTO Y MONITOREO A LAS ACTIVIDADES REALIZADOS EN LA VIA LA CALZADA - SELVA ALEGRE: CUNETAS RECTANGULARES  
CODIGO 500 DRENAJE  
PARTIDA 510.E CUNETAS RECTANGULARES

En las progresivas Km. 14+100 al Km. 14+050 se realiza visita de seguimiento y monitoreo a las actividades realizadas y en ejecución en la Vía la Calzada - Selva alegre donde se verifica que se ha realizado el vaciado de cunetas rectangulares en el lado izquierdo, se utiliza herramientas menores, trabajan 1 capataz. 4 obreros

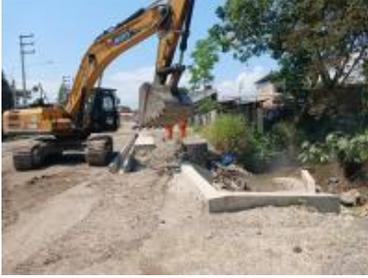
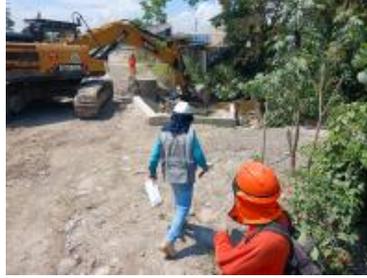
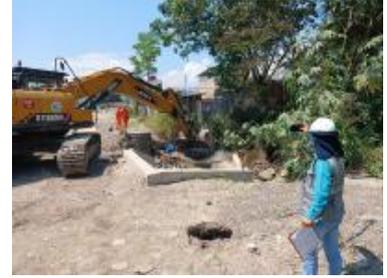
PROGRESIVA KM. 11+770

VISITA DE SEGUIMIENTO Y MONITOREO A LAS ACTIVIDADES EJECUTADAS EN LA OBRA SELVA  
ALEGRE - LA CALZADA: DEMOLICION DE EMBOQUILLADO CONSTRUIDO

En la progresiva Km. 11+770 se realiza la demolición del emboquillado construido en la entrada hacia  
alcantarilla marco existente, a petición y quejas de la comunidad.
