BITACORA ELECTRÓNICA DE OBRA

Confirma Bitacora:	Nro Informe:	Fecha Informe:	Nombre De La Obra:	Personal Encargado:
Si	068	12 - 08 - 2024	SELVA ALEGRE - LA CALZADA	BORIS WALTER AYLLÓN CARCELÉN

NUMERO DE INFORME No. 0068-2024
 CONTRATO DE OBRA: No. 031-2022-MTC/20.2 CON PRECIOS DE AGOSTO DE 2021
 EMPRESA CONTRATISTA: CHINA CIVIL ENGINEERING CONSTRUCTION CORPORATION SUCURSAL DEL PERU
 OBRA: SALDO DE OBRA: "CULMINACION DE OBRA DE MEJORAMIENTO DE LA CARRETERA RODRIGUEZ DE MENDOZA - EMPALME PE-5N (LA CALZADA), TRAMO: SELVA ALEGRE - EMPALME PE-5N (LA CALZADA)
 MONTO DE LA OBRA: S/44'873,763.87 PLAZO DE EJECUCION: 190 DIAS CALENDARIO
 SUPERVISOR: CONSORCIO SUPERVISOR ALEGRE LA CALZADA (PYUNGHWA ENGINEERING CONSULTANTS LTDA SUCURSAL DEL PERU y GEOTECNIA Y MECANICA DE SUELOS S.A.C.)
 CONTRATO DE CONSULTORIA DE OBRA N° 01-2022-MTC/20.2 FECHA: 19-01-2022
 MONTO SUPERVISION: 3,799,999.63 -Mediante OFICIO N° 905 - 2024-MTC/20.9 de fecha 23 de abril de 2024, la Entidad comunica el reinicio de ejecución de obra a partir del 22 de abril de 2024 LA OBRA ACTUALMENTE ESTA EN ACTIVIDAD DESDE 22-04-2024 ,

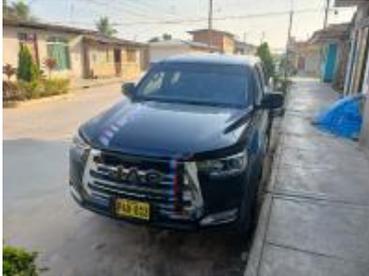
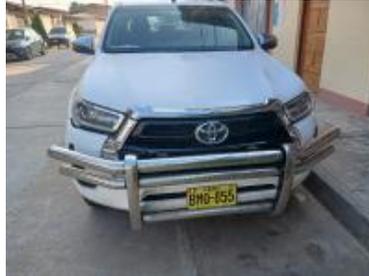
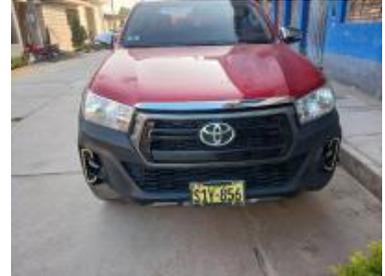
1

POBLADO DE SORITOR
VISITA DE SEGUIMIENTO Y MONITOREO A LAS ACTIVIDADES EJECUTADAS Y EN EJECUCION DE LA VIA SELVA ALEGRE -LA CALZADA.: RECURSOS DE LA SUPERVISIÓN

En el poblado de Soritor, se realiza la verificación de recursos utilizados por la supervisión, donde el día de hoy se verifica tres camionetas utilizadas por la supervisión, PLACAS P4X-813 COLOR NEGRO, PLACAS BMO-855 COLOR BLANCO Y S1Y-856 COLOR ROJO

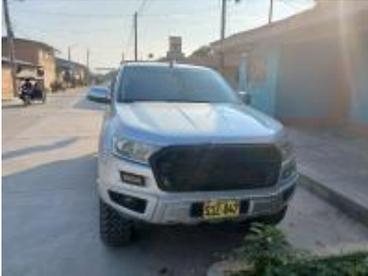
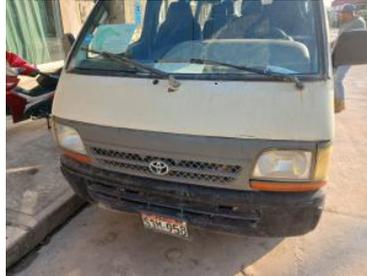
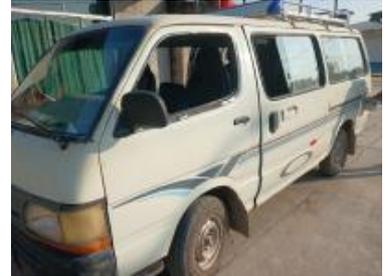
2

POBLADO DE SORITOR
VISITA DE SEGUIMIENTO Y MONITOREO A LAS ACTIVIDADES EJECUTADAS Y EN EJECUCION DE
LA VIA SELVA ALEGRE -LA CALZADA.: RECURSOS DE LA SUPERVISIÓN

En el poblado de Soritor, se realiza la verificación de recursos utilizados por la supervisión, donde el día de hoy se verifica tres camionetas utilizadas por la supervisión, PLACAS P4X-813 COLOR NEGRO, PLACAS BMO-855 COLOR BLANCO Y S1Y-856 COLOR ROJO , Y Además se verifica 1 camioneta adicional S1Z-847 color gris Y una combi marca toyota de 10 puestos, placa S1M- 958 COLOR BLANCO.

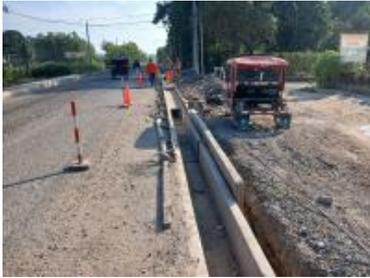
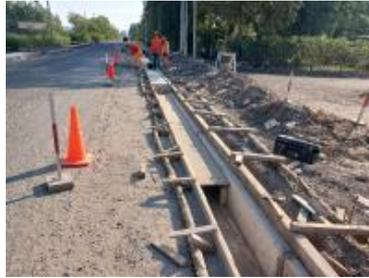
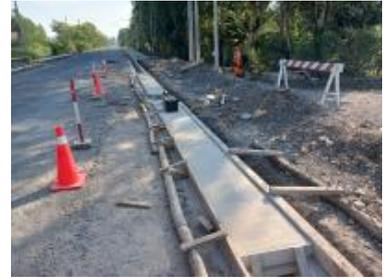
3

PROGRESIVAS KM. 10+310 AL KM. 10+330 li
VISITA DE SEGUIMIENTO Y MONITOREO A LAS ACTIVIDADES REALIZADOS EN LA VIA LA CALZADA - SELVA ALEGRE: TAPAS DE CUNETAS RECTANGULARES
CODIGO 500 DRENAJE
PARTIDA 510.E CUNETAS RECTANGULARES

En las progresivas Km. 10+310 al Km. 10+330 se realiza visita de seguimiento y monitoreo a las actividades realizadas y en ejecución en la Vía la Calzada - Selva alegre donde se realiza el encofrado y el vaciado de mezcla de concreto para la construcción de tapas de las cunetas rectangulares en zona de paso de vehículos en el lado izquierdo, se utiliza herramientas menores, trabajan 1 capataz. 4 obreros

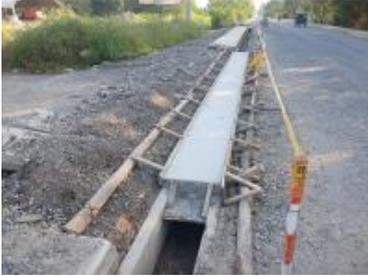
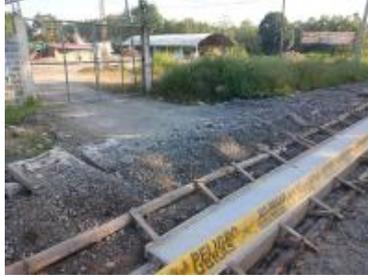
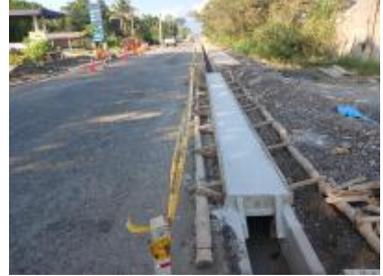
PROGRESIVA KM. 10+300 Id
VISITA DE SEGUIMIENTO Y MONITOREO A LAS ACTIVIDADES REALIZADOS EN LA VIA LA CALZADA - SELVA ALEGRE: TAPAS DE CUNETAS RECTANGULARES
CODIGO 500 DRENAJE
PARTIDA 510.E CUNETAS RECTANGULARES

En la progresiva Km. 10+300 se realiza visita de seguimiento y monitoreo a las actividades realizadas y en ejecución en la Vía la Calzada - Selva alegre donde se ha realizado el encofrado y el vaciado de mezcla de concreto para la construcción de tapas de las cunetas rectangulares en zona de paso de vehiculos en el lado derecho, se utilizo herramientas menores, trabajaron 1 capataz. 4 obreros

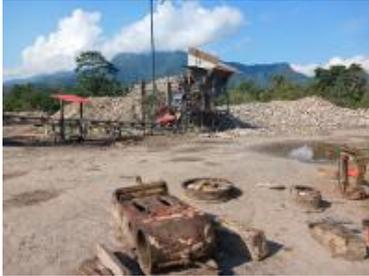
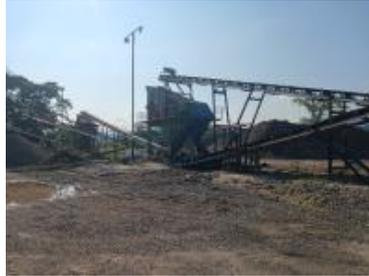
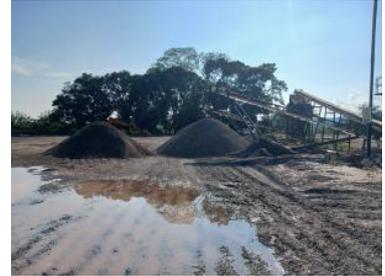
5

PROGRESIVA KM. 24+082
VISITA DE SEGUIMIENTO Y MONITOREO EN LA VIA SELVA ALEGRE - LA CALZADA : PLANTA CHANCADORA Y MAQUINARIAS (CONTINUAN LAS ACTIVIDADES PARALIZADAS)

En la progresiva Km. 24+082 se realizo visita de seguimiento y monitoreo a las actividades realizadas en la via selva alegre - la calzada. donde se aprecia la planta chancadora completamente paralizada (Se hadañado una pieza de la chancadora desde el día sábado 27-07-2024) Hoy si esta presente el personal que opera la chancadora, donde se observa la pieza de la chancadora ha sido desarmada y falta un repuesto y su instalación para poder estar en actividad. . se espera unos 12 a 15 dias más para solucionar este problema. No hay material para la construcción de base granular yhasta la fecha no se ha iniciado con la producción del material agregado para le TSB

Se recomienda al Contratista incluir en la obra una nueva planta chancadora, porque la actual constantemente se esta dañando, es necesario tener una chancadora adicional porque hasta la fecha no se ha iniciado la producción de materiales de agregados que se utilizarán para el Tratamiento Superficial Bicapa y para la preparación de la mezcla de asfalto.

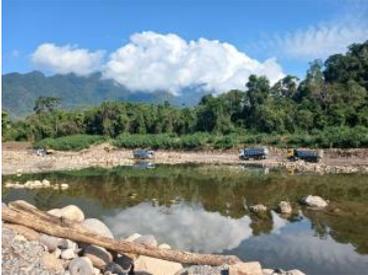
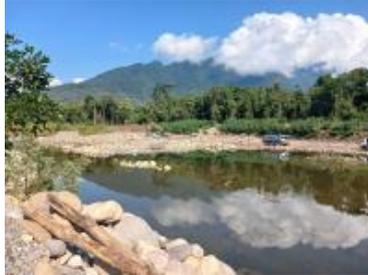
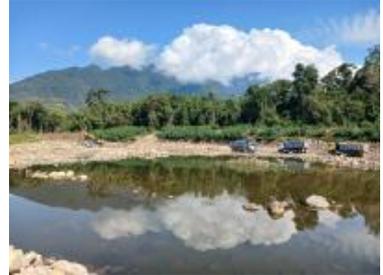
6

PROGRESIVA KM. 24+082
VISITA DE SEGUIMIENTO Y MONITOREO A LAS AREAS AUXILIARES DE LA VIA SELVA ALEGRE - LA
CALZADA: VISITA A CANTERA (sector 1)

En la progresiva Km. 24+082 entrando por la derecha a 1km por un acceso se ubica la planta chancadora y 2 km hacia el rio se ubica la cantera donde se verifica insitu que hay extracción de material granular, utilizando una excavadora de oruga , 1 cargador frontal y 4 volquetes que suministran de material hacia la chancadora

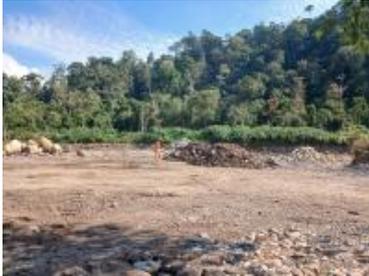
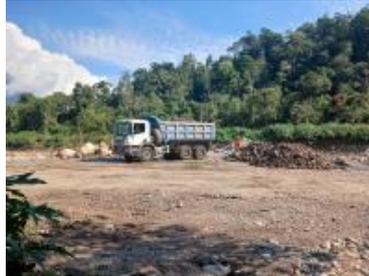
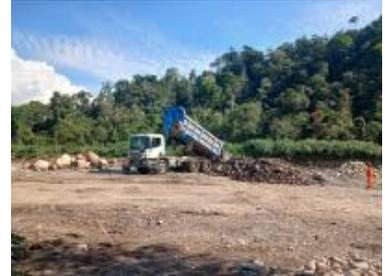
7

PROGRESIVA KM. 24+082 }
VISITA DE SEGUIMIENTO Y MONITOREO A LAS AREAS AUXILIARES DE LA VIA SELVA ALEGRE - LA
CALZADA: VISITA A CANTERA (sector 1)

En la progresiva Km. 24+082 entrando por la derecha a 1km por un acceso se ubica la planta chancadora y 2 km hacia el rio se ubica la cantera donde se verifica insitu que hay extracción de material granular, utilizando una excavadora de oruga , 1 cargador frontal y 4 volquetes que suministran de material hacia la chancadora. Antes se descarga de material para su lavado y zarandeo para luego ir hacia la chancadora.

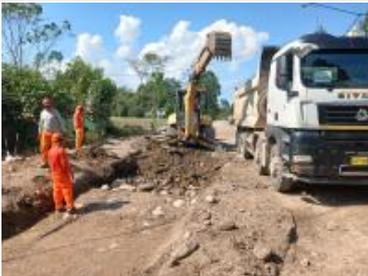
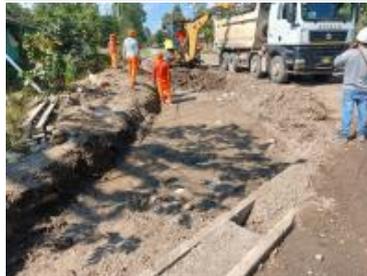
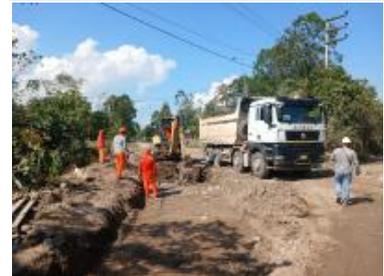
PROGRESIVA KM. 16+540 li
VISITA DE SEGUIMIENTO Y MONITOREO A LAS ACTIVIDADES REALIZADOS EN LA VIA LA CALZADA
- SELVA ALEGRE: EXCAVACION EN MATERIAL SUELTO (ACCESOS)
CODIGO 200 MOVIMIENTO DE TIERRAS
PARTIDA 202 B,3 EXCAVACION EN MATERIAL SUELTO

En la progresiva Km. 16+540 se realiza visita de seguimiento y monitoreo a las actividades realizadas y en ejecución en la Vía la Calzada - Selva alegre donde se realiza excavación en un sector del acceso, donde hay pases de tuberías de aducción, el cual hay que tener cuidado de no romperlas al momento de realizar la excavación se utiliza una retroexcavadora y herramientas menores, trabajan 1ing. de producción, 1 capataz 1 operador, 2 obreros

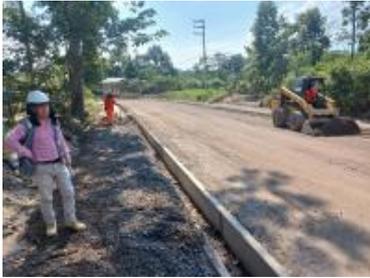
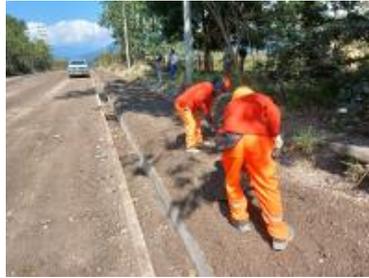
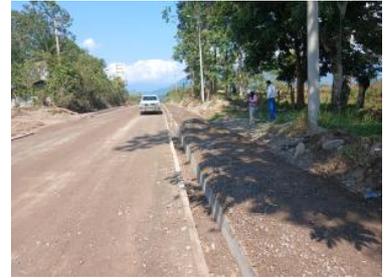
9

PROGRESIVAS KM. 16+520 a 16+600 Id
VISITA DE SEGUIMIENTO Y MONITOREO A LAS ACTIVIDADES REALIZADOS EN LA VIA LA CALZADA - SELVA ALEGRE: CONSTRUCCION DE VEREDAS
CODIGO 600 OBRAS COMPLEMENTARIAS
PARTIDA; 607,A VEREDAS

En las progresivas Km. 16+520 a Km. 16+600 se realiza visita de seguimiento y monitoreo al tramo de vía la Calzada - Selva alegre, donde se ha realizado el relleno y el encofrado para la construcción de VEREDAS en el lado derecho de la vía, utilizando una mini compactadora de rodillos, una retroexcavadora y herramientas menores, trabajaron 1capataz 2 operadores y 4 obreros

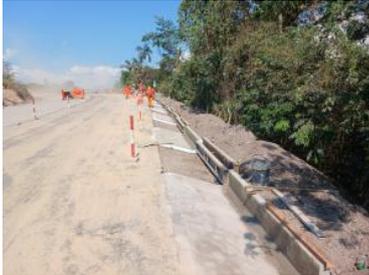
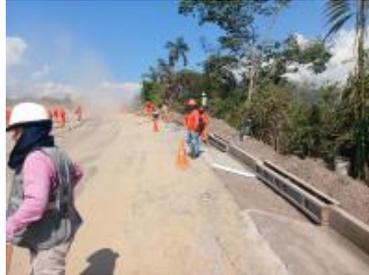
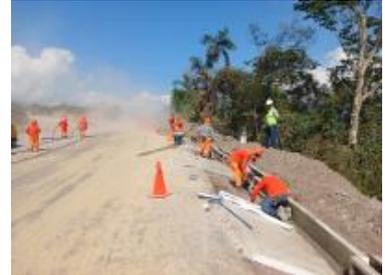
10

PROGRESIVAS KM. 15+740 AL KM. 15+830 Id
VISITA DE SEGUIMIENTO Y MONITOREO A LAS ACTIVIDADES EJECUTADAS Y EN EJECUCION EN LA VIA SELVA ALEGRE - LA CALZADA: CONSTRUCCION DE CUNETAS TRAPEZOIDALES TIPO 1
CODIGO 500: DRENAJE
PARTIDA510.A CUNETAS TRAPEZOIDALES TIPO1

En las progresivas KM. 15+740 al KM. 15+830 se realiza visita de seguimiento y monitoreo a las actividades en ejecución en la vía Selva Alegre - La calzada, se ha realizado la excavación, el encofrado y el vaciado de mezcla de concreto para la construcción de cunetas trapezoidales tipo 1 en el margen derecho de la vía. actualmente se realiza la preparación de la superficie en los tramos no vaciados, se utiliza herramientas menores, trabajan 1 capataz y 8 obreros

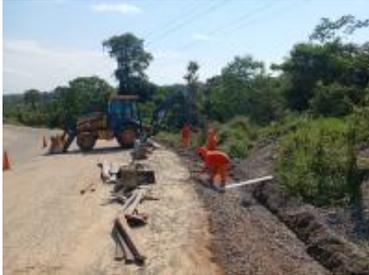
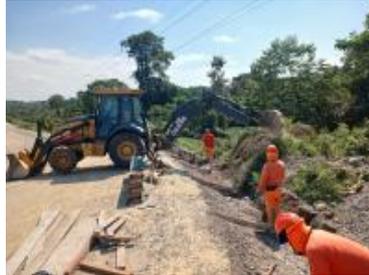
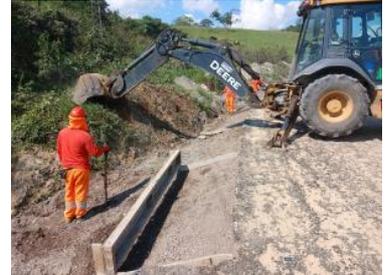
11

PROGRESIVAS KM. 15+600 AL KM. 15+680 li
VISITA DE SEGUIMIENTO Y MONITOREO A LAS ACTIVIDADES EJECUTADAS Y EN EJECUCION EN LA VIA SELVA ALEGRE - LA CALZADA: CONSTRUCCION DE CUNETAS TRAPEZOIDALES TIPO 1
CODIGO 500: DRENAJE
PARTIDA510.A CUNETAS TRAPEZOIDALES TIPO1

En las progresivas KM. 15+600 al KM. 15+680 se realiza visita de seguimiento y monitoreo a las actividades en ejecución en la vía Selva Alegre - La calzada, se ha realizado la excavación, el encofrado y el vaciado de mezcla de concreto para la construcción de cunetas trapezoidales tipo 1 en el margen izquierdo de la vía. actualmente se realiza la preparación de la superficie en los tramos no vaciados, se utiliza herramientas menores, trabajan 1 capataz y 8 obreros

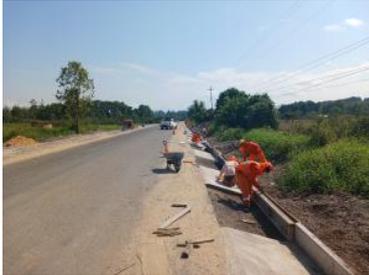
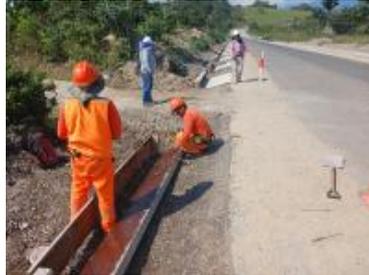
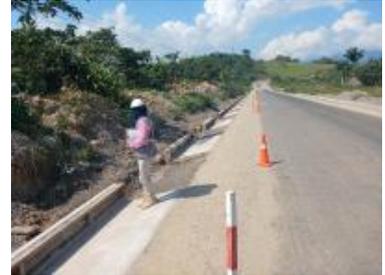
12

PROGRESIVAS KM. 15+340 AL KM. 15+460 li
VISITA DE SEGUIMIENTO Y MONITOREO A LAS ACTIVIDADES EJECUTADAS Y EN EJECUCION EN LA VIA SELVA ALEGRE - LA CALZADA: CONSTRUCCION DE CUNETAS TRAPEZOIDALES TIPO 1
CODIGO 500: DRENAJE
PARTIDA510.A CUNETAS TRAPEZOIDALES TIPO1

En las progresivas KM. 15+430 al KM. 15+220 se realiza visita de seguimiento y monitoreo a las actividades en ejecución en la vía Selva Alegre - La calzada, se ha realizado la excavación, el encofrado y el vaciado de mezcla de concreto para la construcción de cunetas trapezoidales tipo 1 en el margen izquierdo de la vía. actualmente se realiza la preparación de la superficie en los tramos no vaciados, se utiliza herramientas menores, trabajan 1 capataz y 8 obreros

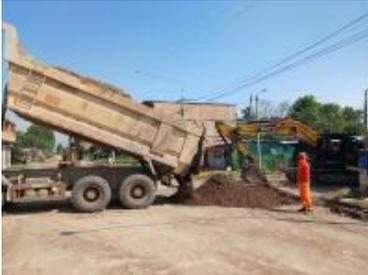
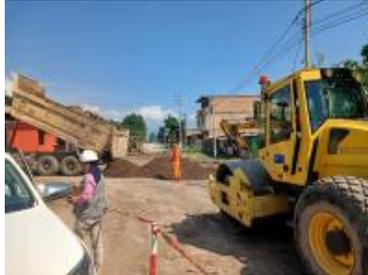
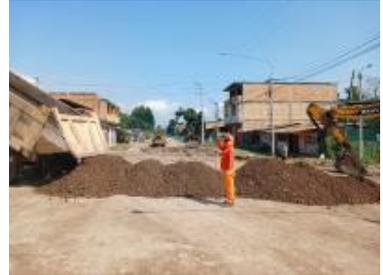
13

PROGRESIVA KM. 11+840 Id y li
VISITA DE SEGUIMIENTO Y MONITOREO A LAS ACTIVIDADES REALIZADOS EN LA VIA LA CALZADA - SELVA ALEGRE: EXCAVACION EN MATERIAL SUELTO (ACCESOS)
CODIGO 200 MOVIMIENTO DE TIERRAS
PARTIDA 202 B,3 EXCAVACION EN MATERIAL SUELTO

En la progresiva Km. 11+840 se realiza visita de seguimiento y monitoreo a las actividades realizadas y en ejecución en la Vía la Calzada - Selva alegre donde se ha realizado la excavación en sectores de accesos, utilizando una excavadora de oruga, una motoniveladora y una compactadora de rodillo, donde se ha cortado los accesos izquierdo y derecho de la vía, trabajan 1ing. de producción, 1 capataz 2 operador, 2 obreros y 2 vigías se inicia la descarga de material de subbase se utiliza 2 volquetes. y 2 choferes
