## BITACORA ELECTRÓNICA DE OBRA

<b>Confirma Bitacora:</b> Si	<b>Nro Informe:</b> 0076	<b>Fecha Informe:</b> 21 - 08 - 2024	<b>Nombre De La Obra:</b> SELVA ALEGRE - LA CALZADA	<b>Personal Encargado:</b> BORIS WALTER AYLLÓN CARCELÉN		
<b>Foto Bitacora:</b>	<b>Foto Bitacora 2:</b>	<b>Foto Bitacora 3:</b>	<b>Foto Bitacora 4:</b>	<b>Foto Bitacora 5:</b>	<b>Foto Bitacora 6:</b>

NUMERO DE INFORME No. 0076-2024  
 CONTRATO DE OBRA: No. 031-2022-MTC/20.2 CON PRECIOS DE AGOSTO DE 2021  
 EMPRESA CONTRATISTA: CHINA CIVIL ENGINEERING CONSTRUCTION CORPORATION SUCURSAL DEL PERU  
 OBRA: SALDO DE OBRA: "CULMINACION DE OBRA DE MEJORAMIENTO DE LA CARRETERA RODRIGUEZ DE MENDOZA - EMPALME PE-5N (LA CALZADA), TRAMO: SELVA ALEGRE - EMPALME PE-5N (LA CALZADA)  
 MONTO DE LA OBRA: S/44'873,763.87 PLAZO DE EJECUCION: 190 DIAS CALENDARIO  
 SUPERVISOR: CONSORCIO SUPERVISOR ALEGRE LA CALZADA (PYUNGHWA ENGINEERING CONSULTANTS LTDA SUCURSAL DEL PERU y GEOTECNIA Y MECANICA DE SUELOS S.A.C.)  
 CONTRATO DE CONSULTORIA DE OBRA N° 01-2022-MTC/20.2 FECHA: 19-01-2022  
 MONTO SUPERVISION: 3,799,999.63 -Mediante OFICIO N° 905 - 2024-MTC/20.9 de fecha 23 de abril de 2024, la Entidad comunica el reinicio de ejecució

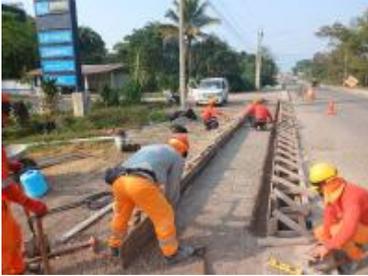
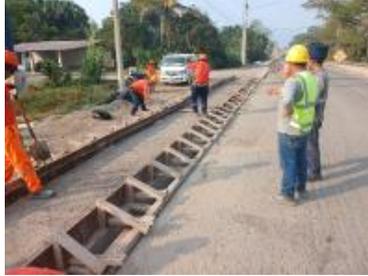
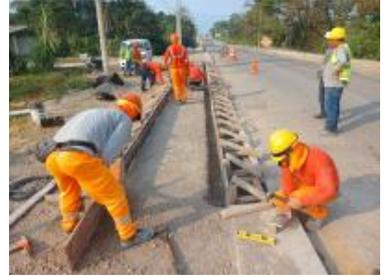
PROGRESIVAS KM. 10+330 a 10+350 li  
VISITA DE SEGUIMIENTO Y MONITOREO A LAS ACTIVIDADES REALIZADOS EN LA VIA LA CALZADA  
- SELVA ALEGRE: CONSTRUCCION DE VEREDAS  
CODIGO 600 OBRAS COMPLEMENTARIAS  
PARTIDA; 607,A VEREDAS

En las progresivas Km. 10+330 a Km. 10+350 se realiza visita de seguimiento y monitoreo al tramo de vía la Calzada - Selva alegre, donde se ha realizado el encofrado para el vaciado de mezcla de concreto para la construcción de VEREDAS en el lado izquierdo de la vía, utilizando 1 herramientas menores, trabajan 1capataz , 1 operador y 8 obreros

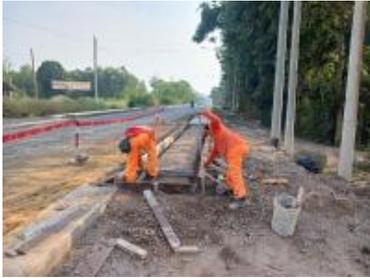
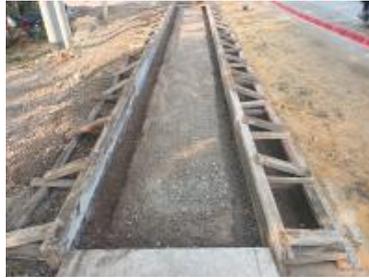
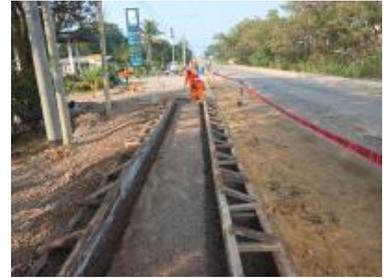
PROGRESIVAS KM. 10+300 a 10+310 li  
VISITA DE SEGUIMIENTO Y MONITOREO A LAS ACTIVIDADES REALIZADOS EN LA VIA LA CALZADA - SELVA ALEGRE: CONSTRUCCION DE VEREDAS  
CODIGO 600 OBRAS COMPLEMENTARIAS  
PARTIDA; 607,A VEREDAS

En las progresivas Km. 10+300 a Km. 10+310 se realiza visita de seguimiento y monitoreo al tramo de vía la Calzada - Selva alegre, donde se ha realizado el encofrado para el vaciado de mezcla de concreto para la construcción de VEREDAS en el lado izquierdo de la vía, utilizando 1 herramientas menores, trabajan 1capataz y 2 obreros

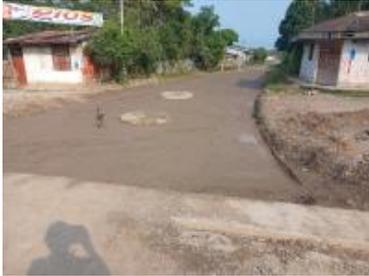
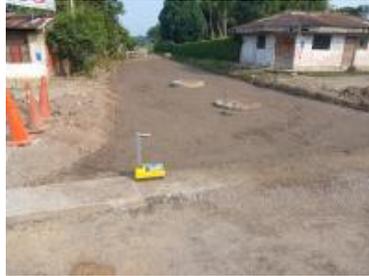
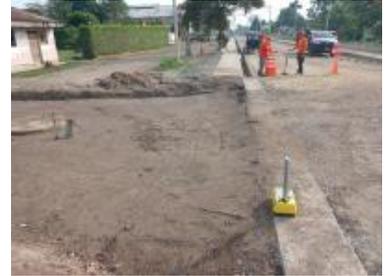
PROGRESIVA KM. 11+060 Id  
VISITA DE SEGUIMIENTO Y MONITOREO A LAS ACTIVIDADES REALIZADOS EN LA VIA LA CALZADA - SELVA ALEGRE: CONSTRUCCION DE SUB BASE GRANULAR TRITURADA (ACCESOS)  
CODIGO 400 SUB BASE Y BASES  
PARTIDA 402.A SUB BASE GRANULAR TRITURADA

En la progresiva Km. 11+060 se realiza visita de seguimiento y monitoreo a las actividades realizadas y en ejecución en la Vía la Calzada - Selva alegre donde se realiza la construcción de sub base granular en zona de acceso derecho, actualmente se realiza el transporte del material y extendido para su compactación del material granular, en el lado derecho. se utiliza: 1 motoniveladora 1 compactadora de rodillo .1 camión volteo, 1 camión cisterna. trabajan 1 capataz. 1 ing. de producción. 3operadores, 2 chofer, 4 obreros y 2 vigías

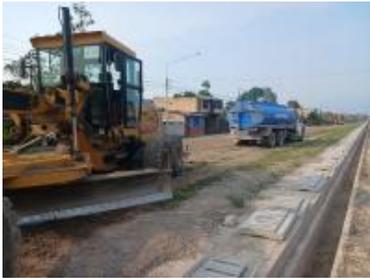
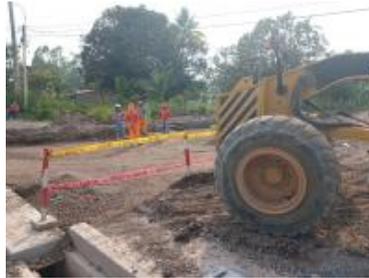
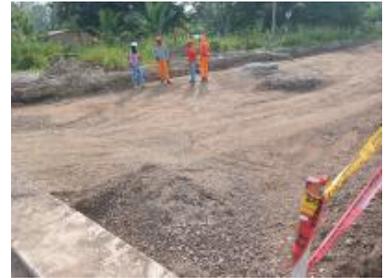
PROGRESIVA KM. 11+060 li  
VISITA DE SEGUIMIENTO Y MONITOREO A LAS ACTIVIDADES REALIZADOS EN LA VIA LA CALZADA - SELVA ALEGRE: CONSTRUCCION DE SUB BASE GRANULAR TRITURADA (ACCESO)  
CODIGO 400 SUB BASE Y BASES  
PARTIDA 402.A SUB BASE GRANULAR TRITURADA

En la progresiva Km. 11+060 se realiza visita de seguimiento y monitoreo a las actividades realizadas y en ejecución en la Vía la Calzada - Selva alegre donde se iniciará la construcción de sub base granular en zona de acceso izquierdo y se conforma a nivel de subrasante en el acceso izquierdo, actualmente se espera la llegada del material granular para su extendido. se utiliza: 1 motoniveladora 1 compactadora de rodillo .1 camión cisterna. trabajan 1 capataz. 1 ing. de producción. 2 operadores, 1 chofer, 4 obreros y 2 vigías.

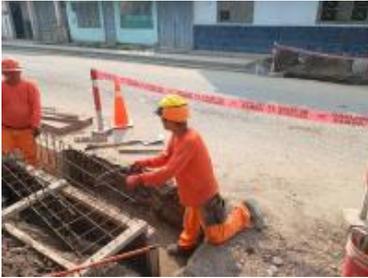
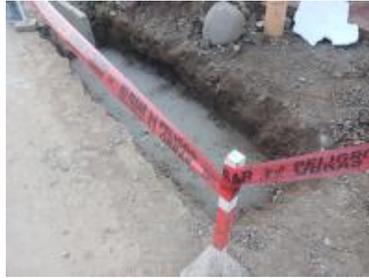
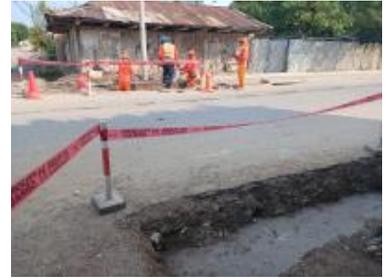
PROGRESIVAS KM. 12+328 AL KM. 12+333 Id y li  
VISITA DE SEGUIMIENTO Y MONITOREO A LAS ACTIVIDADES REALIZADOS EN LA VIA LA CALZADA - SELVA ALEGRE: CUNETAS RECTANGULARES (complemento)  
CODIGO 500 DRENAJE  
PARTIDA 510.E CUNETAS RECTANGULARES

En la progresiva Km. 12+328 al Km. 12+333 Id y li se realiza visita de seguimiento y monitoreo a las actividades realizadas y en ejecución en la Vía la Calzada - Selva alegre donde se realiza el encofrado para complementar cunetas rectangulares en el lado derecho e izquierdo, se utiliza herramientas menores, trabajan 1 capataz. 3 obreros

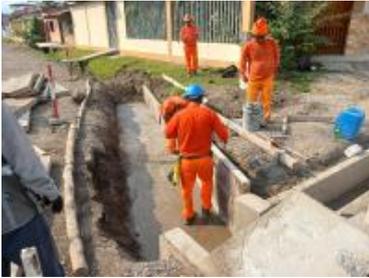
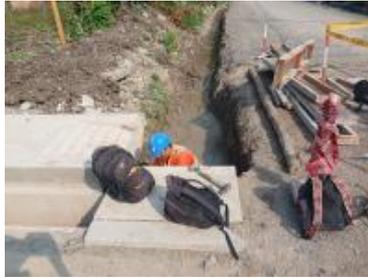
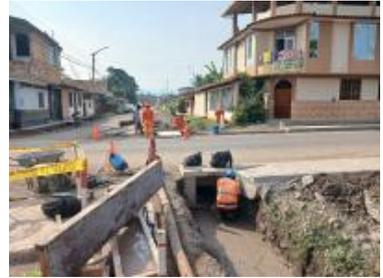
PROGRESIVA KM. 12+345 ld y li  
VISITA DE SEGUIMIENTO Y MONITOREO A LAS ACTIVIDADES REALIZADOS EN LA VIA LA CALZADA - SELVA ALEGRE: CUNETAS RECTANGULARES  
CODIGO 500 DRENAJE  
PARTIDA 510.E CUNETAS RECTANGULARES

En la progresiva Km. 12+345 ld y li se realiza visita de seguimiento y monitoreo a las actividades realizadas y en ejecución en la Vía la Calzada - Selva alegre donde se realiza el encofrado para las descargas de las cunetas rectangulares en el lado derecho e izquierdo, se utiliza herramientas menores, trabajan 1 capataz. 2 obreros

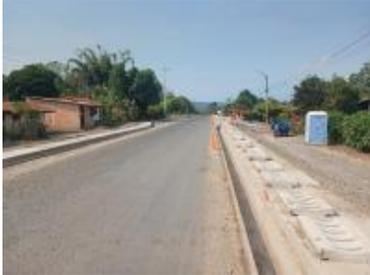
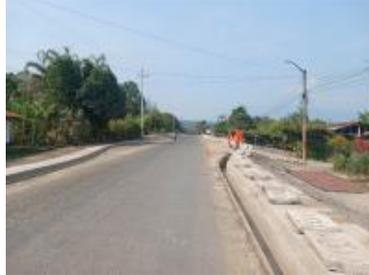
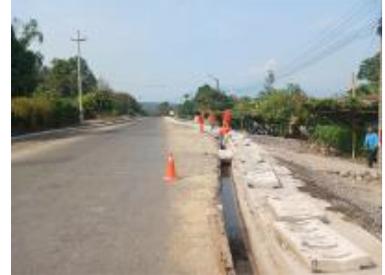
PROGRESIVA KM. 13+960 AL KM. 14+060 Id  
VISITA DE SEGUIMIENTO Y MONITOREO A LAS ACTIVIDADES REALIZADOS EN LA VIA LA CALZADA  
- SELVA ALEGRE: LIMPIEZA DE CUNETAS RECTANGULARES

En las progresivas Km. 13+960 al Km. 14+060 se realiza visita de seguimiento y monitoreo a las actividades realizadas y en ejecución en la Vía la Calzada - Selva alegre donde se ha realizado el retiro de las tapas de concreto y se realiza la limpieza de las cunetas rectangulares construidas en el lado derecho de la vía, se utiliza herramientas menores, trabajan 1 capataz. 6 obreros.

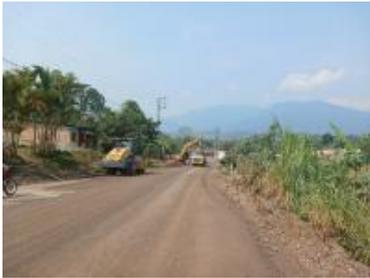
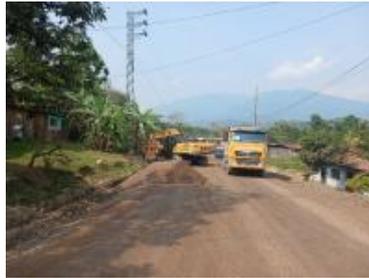
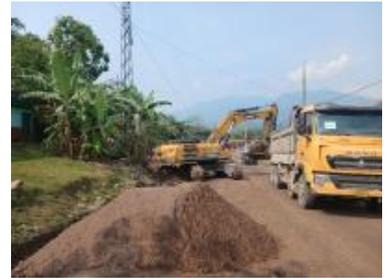
PROGRESIVA KM. 10+940 li  
VISITA DE SEGUIMIENTO Y MONITOREO A LAS ACTIVIDADES REALIZADOS EN LA VIA LA CALZADA - SELVA ALEGRE: MEJORAMIENTOS A NIVEL DE SUBRASANTE DE ACCESO  
CODIGO 200 MOVIMIENTO DE TIERRAS  
PARTIDA 207.B MEJORAMIENTOS DE SUELOS A NIVEL DE SUBRASANTE CON ,MATERIAL DE CANTERAS

En la progresiva Km. 10+940 se realiza visita de seguimiento y monitoreo a las actividades realizadas y en ejecución en la Vía la Calzada - Selva alegre donde se realiza mejoramiento y conformación a nivel de sub rasante en zona de acceso izquierdo. se utiliza: 1excavadora de oruga, 1 compactadora de rodillo , 2 volquetes.1 camión cisterna. trabajan 1 capataz. 1 ing. de producción. 2 operadores, 3 choferes, 2 obreros y 2 vigías.

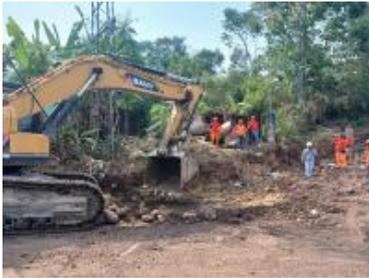
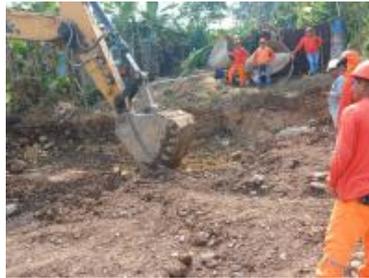
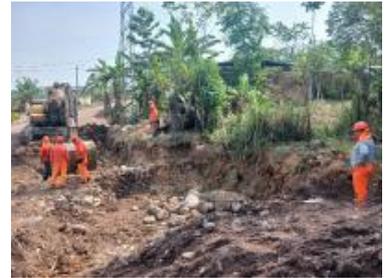
PROGRESIVA KM. 10+940 li  
VISITA DE SEGUIMIENTO Y MONITOREO A LAS ACTIVIDADES REALIZADOS EN LA VIA LA CALZADA - SELVA ALEGRE: MEJORAMIENTOS A NIVEL DE SUBRASANTE DE ACCESO  
CODIGO 200 MOVIMIENTO DE TIERRAS  
PARTIDA 207.B MEJORAMIENTOS DE SUELOS A NIVEL DE SUBRASANTE CON ,MATERIAL DE CANTERAS

En la progresiva Km. 10+940 se realiza visita de seguimiento y monitoreo a las actividades realizadas y en ejecución en la Vía la Calzada - Selva alegre donde se realiza mejoramiento y conformación a nivel de sub rasante en zona de acceso izquierdo. se utiliza: 1excavadora de oruga, 1 compactadora de rodillo , 2 volquetes.1 camión cisterna. trabajan 1 capataz. 1 ing. de producción. 2 operadores, 3 choferes, 2 obreros y 2 vigías

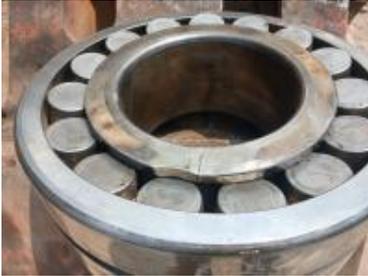
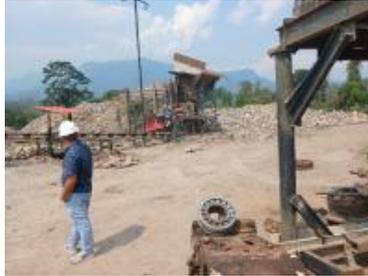
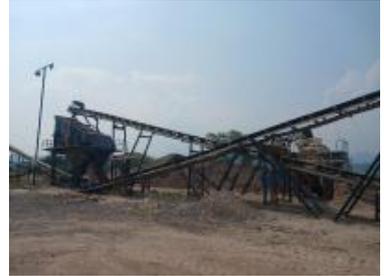
PROGRESIVA KM. 24+082

VISITA DE SEGUIMIENTO Y MONITOREO EN LA VIA SELVA ALEGRE - LA CALZADA : PLANTA CHANCADORA (CONTINUAN LAS ACTIVIDADES PARALIZADAS)

En la progresiva Km. 24+082 se realizo visita de seguimiento y monitoreo a las actividades realizadas en la via selva alegre - la calzada. donde se aprecia la planta chancadora completamente paralizada (Se ha dañado una pieza de la chancadora desde el día sábado 27-07-2024) Hoy si esta presente el personal que opera la chancadora, donde se observa la pieza de la chancadora ha sido desarmada y ya se tiene el repuesto. Actualmente se realiza el armado y colocación del repuesto para poder estar en actividad. . hoy continua el mismo problema se espera solucionar lo mas pronto posible. No hay material para la construcción de base granular y hasta la fecha no se ha iniciado con la producción del material agregado para le TSB

Se recomienda al Contratista incluir en la obra una nueva planta chancadora, porque la actual constantemente se esta dañando, es necesario tener una chancadora adicional porque hasta la fecha no se ha iniciado la producción de materiales de agregados que se utilizarán para el Tratamiento Superficial Bicapa y para la preparación de la mezcla de asfalto.

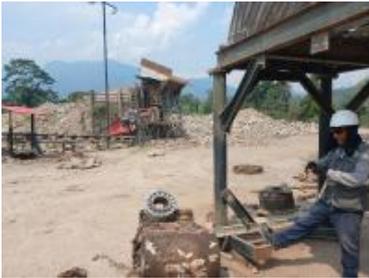
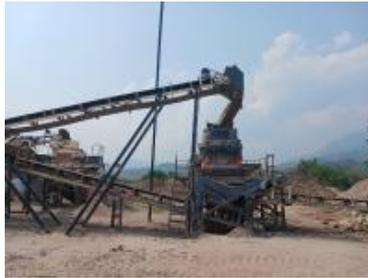
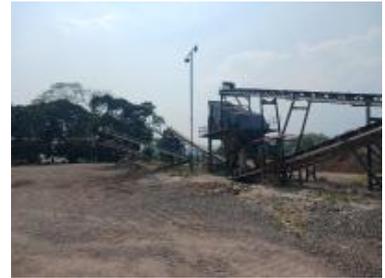
PROGRESIVA KM. 24+082

VISITA DE SEGUIMIENTO Y MONITOREO EN LA VIA SELVA ALEGRE - LA CALZADA : PLANTA CHANCADORA (CONTINUAN LAS ACTIVIDADES PARALIZADAS)

En la progresiva Km. 24+082 se realizo visita de seguimiento y monitoreo a las actividades realizadas en la via selva alegre - la calzada. donde se aprecia la planta chancadora completamente paralizada (Se ha dañado una pieza de la chancadora desde el día sábado 27-07-2024) Hoy si esta presente el personal que opera la chancadora, donde se observa la pieza de la chancadora ha sido desarmada y ya se tiene el repuesto. Actualmente se realiza el armado y colocación del repuesto para poder estar en actividad. . hoy continua el mismo problema se espera solucionar lo mas pronto posible. No hay material para la construcción de base granular y hasta la fecha no se ha iniciado con la producción del material agregado para el TSB
