BITACORA ELECTRÓNICA DE OBRA

REGISTRO DE LA BITACORA Y FOTO DEL CUADERNO DE OBRA

Confirma Bitacora: Si	Nro Informe: 078	Fecha Informe: 23 - 08 - 2024	Nombre De La Obra: SELVA ALEGRE - LA CALZADA	Personal Encargado: BORIS WALTER AYLLÓN CARCELÉN		
Foto Bitacora:	Foto Bitacora 2:	Foto Bitacora 3:	Foto Bitacora 4:	Foto Bitacora 5:	Foto Bitacora 6:

SEGUIMIENTO Y MONITOREO A LAS OFICINAS DE LA SUPERVISION Y CONTRATISTA
 SEGUIMIENTO Y MONITOREO A LAS ACTIVIDADES REALIZADAS EN LA VIA SELVA ALEGRE - LA CALZADA EN LAS PROGRESIVAS 0+000 A 20+103
 LABORES DE OFICINA - REDACCION DE INFORMES

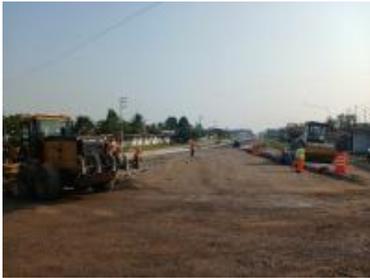
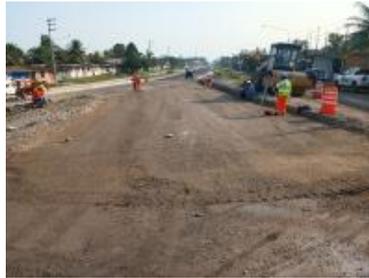
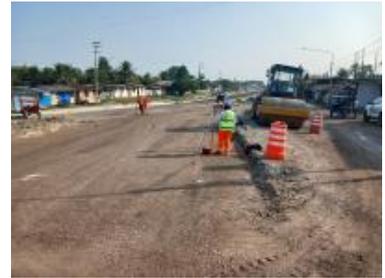
PROGRESIVA KM. 11+460 li (diagonal)
VISITA DE SEGUIMIENTO Y MONITOREO A LAS ACTIVIDADES REALIZADOS EN LA VIA LA CALZADA - SELVA ALEGRE: CONSTRUCCION DE BASE GRANULAR TRITURADA (ACCESO)
CODIGO 400 SUB BASE Y BASES
PARTIDA 403.A BASE GRANULAR

En la progresiva Km. 11+460 se realiza visita de seguimiento y monitoreo a las actividades realizadas y en ejecución en la Vía la Calzada - Selva alegre donde se realiza el plantillado de la construcción de base granular en zona de acceso izquierdo diagonal (entrada a Soritor). se utilizo: 1 motoniveladora 1 compactadora de rodillo .1 camión cisterna. trabajaron 1 capataz. 1 ing. de producción. 2 operadores, 1 chofer, 4 obreros y 2 vigías

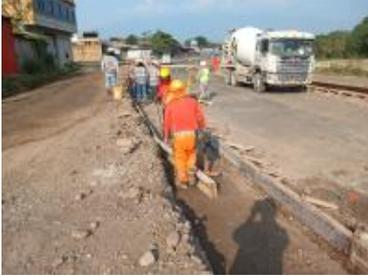
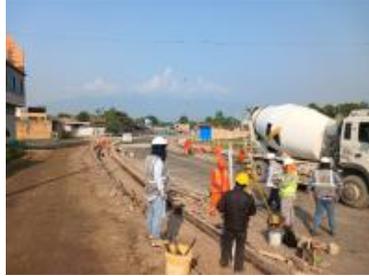
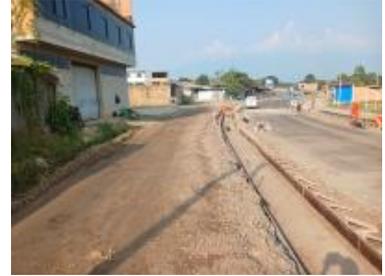
PROGRESIVAS KM. 11+480 a 11+520 li
VISITA DE SEGUIMIENTO Y MONITOREO A LAS ACTIVIDADES REALIZADOS EN LA VIA LA CALZADA - SELVA ALEGRE: CONSTRUCCION DE VEREDAS
CODIGO 600 OBRAS COMPLEMENTARIAS
PARTIDA; 607,A VEREDAS

En las progresivas Km. 11+480 a Km. 11+520 se realiza visita de seguimiento y monitoreo al tramo de vía la Calzada - Selva alegre, donde se continúa con el encofrado para el vaciado de mezcla de concreto para la construcción de VEREDAS en el lado izquierdo de la vía, utilizando 1 herramientas menores, trabajan 1capataz y 4 obreros

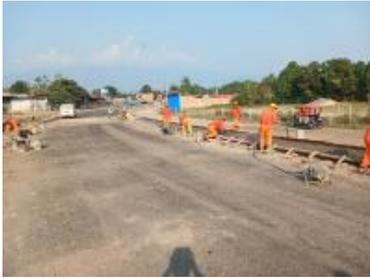
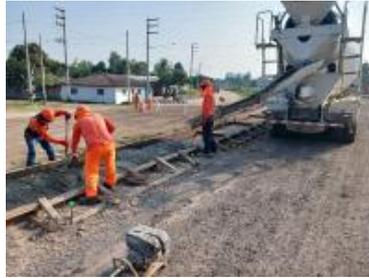
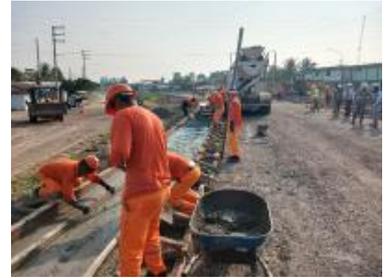
PROGRESIVAS KM. 11+480 a 11+520 Id
VISITA DE SEGUIMIENTO Y MONITOREO A LAS ACTIVIDADES REALIZADOS EN LA VIA LA CALZADA - SELVA ALEGRE: CONSTRUCCION DE VEREDAS
CODIGO 600 OBRAS COMPLEMENTARIAS
PARTIDA; 607,A VEREDAS

En las progresivas Km. 11+480 a Km. 11+520 se realiza visita de seguimiento y monitoreo al tramo de vía la Calzada - Selva alegre, donde se realiza el vaciado de mezcla de concreto para la construcción de VEREDAS en el lado derecho de la vía, utilizando 1 camión mixer, 1 vibrador de concreto, 1 herramientas menores, trabajan 1 capataz, 1 operador y 12 obreros

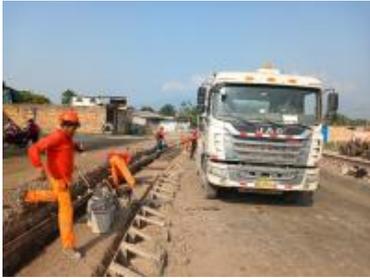
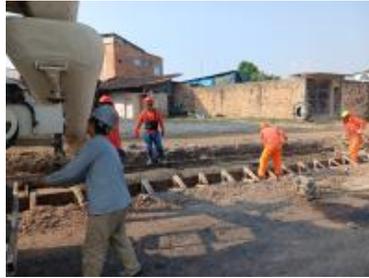
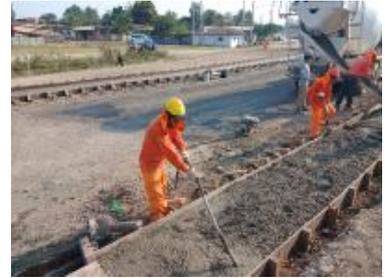
PROGRESIVAS KM. 11+530 a 11+520 li
VISITA DE SEGUIMIENTO Y MONITOREO A LAS ACTIVIDADES REALIZADOS EN LA VIA LA CALZADA - SELVA ALEGRE: CONSTRUCCION DE VEREDAS
CODIGO 600 OBRAS COMPLEMENTARIAS
PARTIDA; 607,A VEREDAS

En las progresivas Km. 11+530 a Km. 11+520 se realiza visita de seguimiento y monitoreo al tramo de vía la Calzada - Selva alegre, donde se realiza el vaciado de mezcla de concreto para la construcción de VEREDAS en el lado izquierdo de la vía, utilizando 1 camión mixer, 1 vibrador de concreto, 1 herramientas menores, trabajan 1capataz, 1 operador y 4 obreros

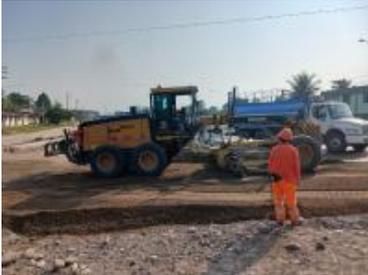
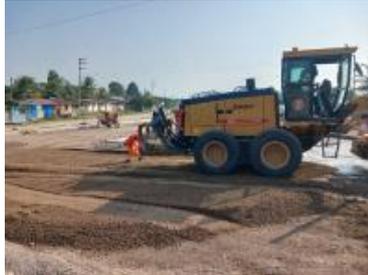
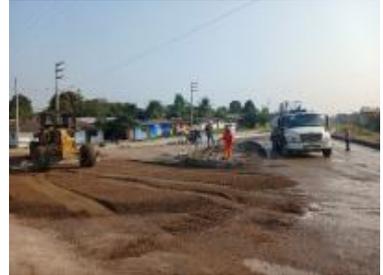
PROGRESIVA KM. 11+460 li
VISITA DE SEGUIMIENTO Y MONITOREO A LAS ACTIVIDADES REALIZADOS EN LA VIA LA CALZADA - SELVA ALEGRE: CONSTRUCCION DE BASE GRANULAR TRITURADA (ACCESO)
CODIGO 400 SUB BASE Y BASES
PARTIDA 403.A BASE GRANULAR

En la progresiva Km. 11+460 se realiza visita de seguimiento y monitoreo a las actividades realizadas y en ejecución en la Vía la Calzada - Selva alegre donde se realiza la construcción de base granular en zona de acceso izquierdo, actualmente se realiza el extendido del material granular. se utiliza: 1 motoniveladora 1 compactadora de rodillo .1 camión cisterna. trabajan 1 capataz. 1 ing. de producción. 2 operadores, 1 chofer, 4 obreros y 2 vigías

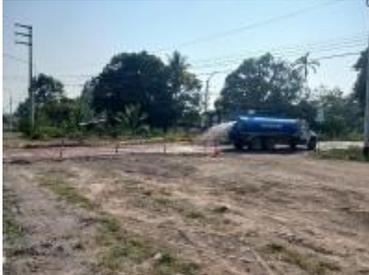
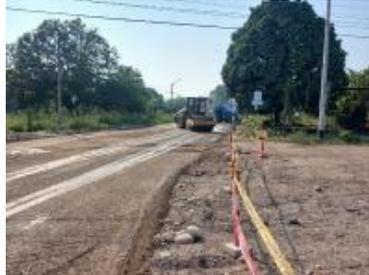
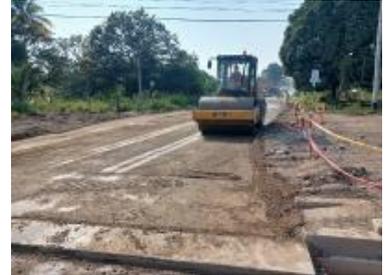
PROGRESIVA KM. 11+060 li y ld
VISITA DE SEGUIMIENTO Y MONITOREO A LAS ACTIVIDADES REALIZADOS EN LA VIA LA CALZADA - SELVA ALEGRE: CONSTRUCCION DE BASE GRANULAR TRITURADA (ACCESO)
CODIGO 400 SUB BASE Y BASES
PARTIDA 403.A BASE GRANULAR

En la progresiva Km. 11+060 se realiza visita de seguimiento y monitoreo a las actividades realizadas y en ejecución en la Vía la Calzada - Selva alegre donde se realiza la construcción de base granular en zona de acceso izquierdo y derecho, actualmente se realiza la compactación del material granular en el lado izquierdo. se utilizo: 1 motoniveladora 1 compactadora de rodillo .1 camión cisterna. trabajaron 1 capataz. 1 ing. de producción. 2 operadores, 1 chofer, 4 obreros y 2 vigías

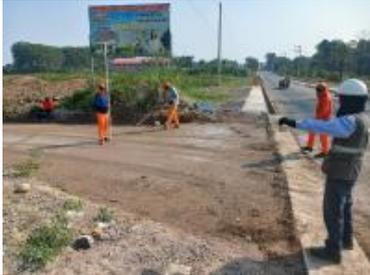
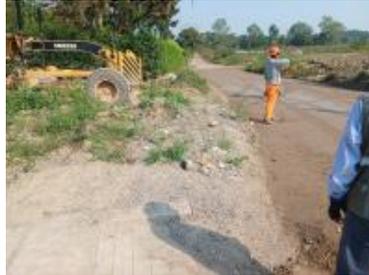
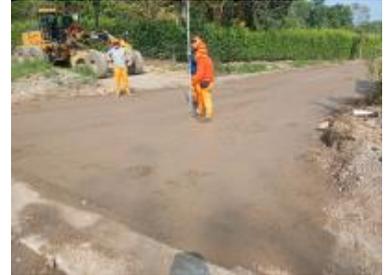
PROGRESIVA KM. 10+600 Id
VISITA DE SEGUIMIENTO Y MONITOREO A LAS ACTIVIDADES REALIZADOS EN LA VIA LA CALZADA - SELVA ALEGRE: CONSTRUCCION DE BASE GRANULAR TRITURADA (ACCESO)
CODIGO 400 SUB BASE Y BASES
PARTIDA 403.A BASE GRANULAR

En la progresiva Km. 10+600 se realiza visita de seguimiento y monitoreo a las actividades realizadas y en ejecución en la Vía la Calzada - Selva alegre donde se ha realizado la construcción de base granular en zona de acceso derecho, actualmente se realiza el levantamiento topográfico del material granular colocado en el lado derecho. se utilizo: 1 motoniveladora 1 compactadora de rodillo .1 camión cisterna. trabajaron 1 capataz. 1 ing. de producción. 2 operadores, 1 chofer, 4 obreros y 2 vigías

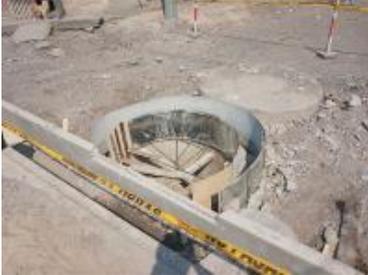
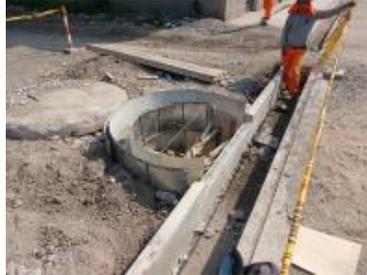
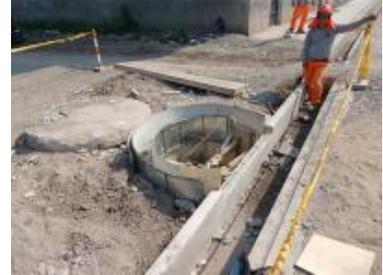
PROGRESIVA KM. 12+180 Id
VISITA DE SEGUIMIENTO Y MONITOREO A LAS ACTIVIDADES REALIZADOS EN LA VIA LA CALZADA - SELVA ALEGRE: ENCIMADO DE BUZONES
CODIGO 600 OBRAS COMPLEMENTARIAS
PARTIDA; 608,A ENCIMADO DE BUZONES

En la progresiva Km. 12+180 se realiza visita de seguimiento y monitoreo al tramo de vía la Calzada - Selva alegre, donde se ha realizado el encimado de los buzones existentes en el lado derecho de la vía, utilizando herramientas menores, trabajan 1capataz y 2 obreros

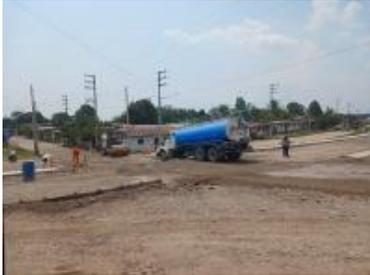
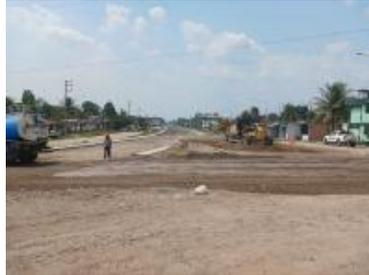
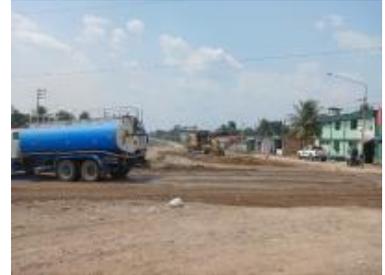
PROGRESIVA KM. 11+460 li (diagonal) y ld
VISITA DE SEGUIMIENTO Y MONITOREO A LAS ACTIVIDADES REALIZADOS EN LA VIA LA CALZADA - SELVA ALEGRE: CONSTRUCCION DE BASE GRANULAR (ACCESO)
CODIGO 400 SUB BASE Y BASES }
PARTIDA 403.A BASE GRANULAR

En la progresiva Km. 11+460 se realiza visita de seguimiento y monitoreo a las actividades realizadas y en ejecución en la Vía la Calzada - Selva alegre donde se realiza la construcción de base granular en zona de acceso diagonal y derecho, actualmente se realiza el extendido del material granular. se utiliza: 1 motoniveladora 1 compactadora de rodillo .1 camión cisterna. trabajan 1 capataz. 1 ing. de producción. 2 operadores, 1 chofer, 4 obreros y 2 vigías

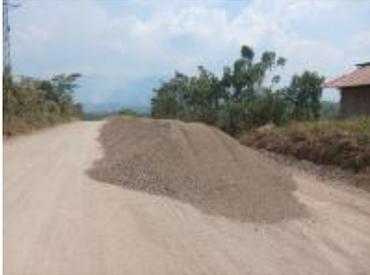
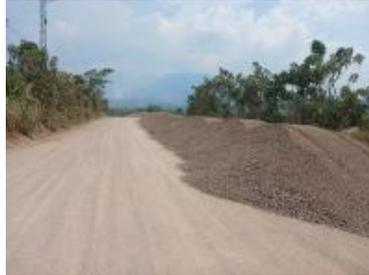
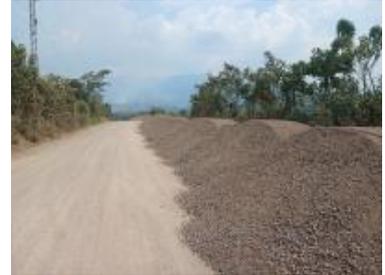
PROGRESIVA KM. 19+840 AL KM. 19+700
VISITA DE SEGUIMIENTO Y MONITOREO A LAS ACTIVIDADES REALIZADAS EN LA VIA SELVA ALEGRE LA CALZADA: TRANSPORTE DE MATERIALES GRANULARES
CODIGO 700 TRANSPORTES
PARTIDA 700.B TRANSPORTE DE MATERIALES GRANULARES PARA DISTANCIAS MAYORES A 1000 M

En las progresivas Km. 19+840 al Km. 19+700 se realiza visita de seguimiento y monitoreo a las actividades ejecutadas y en ejecución en la via selva alegre - la calzada, donde se verifica que se ha realizado el transporte de material base granular , el cual esta siendo apilonado en el margen derecho de la via, desde la planta chancadora (DESDE AYER ESTA EN FUNCIONAMIENTO) .

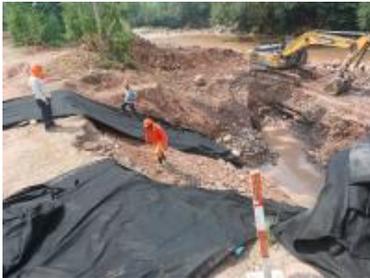
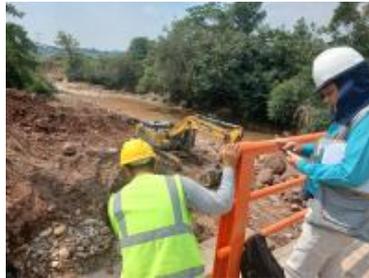
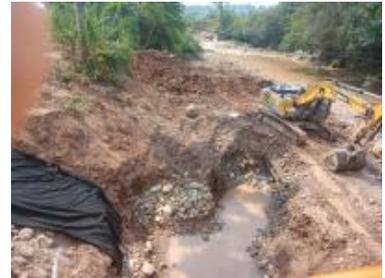
PROGRESIVA KM. 20+108
VISITA DE SEGUIMIENTO Y MONITOREO A LAS ACTIVIDADES EN EJECUCION EN LA VIA SELVA ALEGRE - LA CALZADA: DEFENSAS RIBEREÑAS (SECTOR AGUAS ABAJO- LADO IZQUIERDO)
CODIGO 600 OBRAS COMPLEMENTARIAS
603.A DEFENSA RIBEREÑA CON ENROCADO

En la progresiva Km. 20+108 en el margen izquierdo (aguas abajo) se realiza excavación para los cimientos de defensas ribereñas, donde se utiliza una excavadora de oruga y 2 volquetes , trabajan 1 capataz, 1 operador, 4 obreros, 2 vigias, 2 choferes.

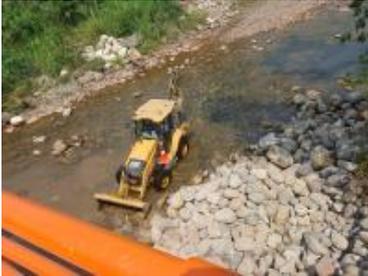
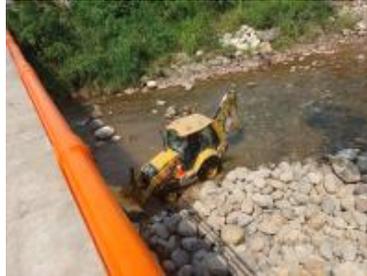
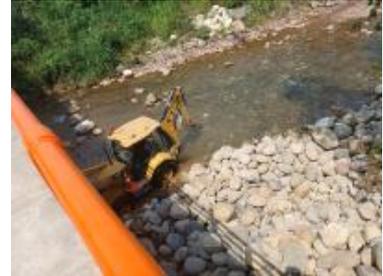
VISITA DE SEGUIMIENTO Y MONITOREO A LAS ACTIVIDADES EN EJECUCION EN LA VIA SELVA
ALEGRE - LA CALZADA: DEFENSAS RIBEREÑAS (SECTOR AGUAS ARRIBA- LADO IZQUIERDO)
CODIGO 600 OBRAS COMPLEMENTARIAS
603.A DEFENSA RIBEREÑA CON ENROCADO

En la progresiva Km. 20+108 en el margen izquierdo (aguas arriba) se realiza la carga de enrocado para los cimientos de defensas ribereñas, donde se utiliza una retroexcavadora , trabajan 1 capataz, 1 operador

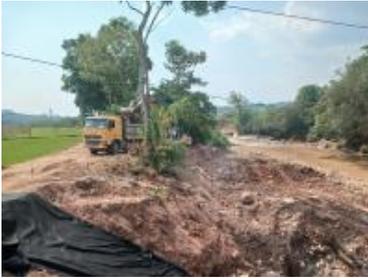
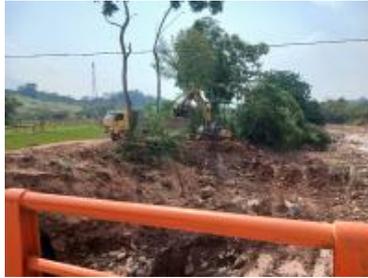
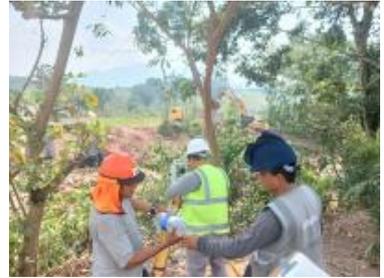
PROGRESIVA KM. 20+108
VISITA DE SEGUIMIENTO Y MONITOREO A LAS ACTIVIDADES EN EJECUCION EN LA VIA SELVA ALEGRE - LA CALZADA: DEFENSAS RIBEREÑAS (SECTOR AGUAS ABAJO- LADO IZQUIERDO)
CODIGO 600 OBRAS COMPLEMENTARIAS
603.A DEFENSA RIBEREÑA CON ENROCADO

En la progresiva Km. 20+108 en el margen izquierdo (aguas abajo) se realiza excavación para los cimientos de defensas ribereñas, donde se utiliza una excavadora de oruga y 2 volquetes , trabajan 1 capataz, 1 operador, 4 obreros, 2 vigias, 2 choferes. La Supervisión verifica los niveles topográficos de la excavación.

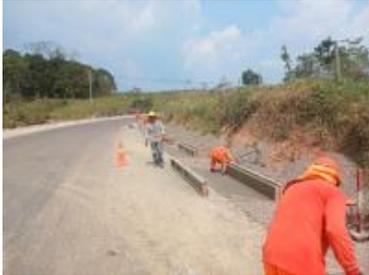
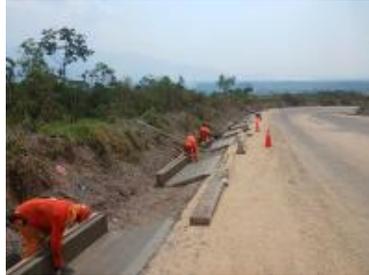
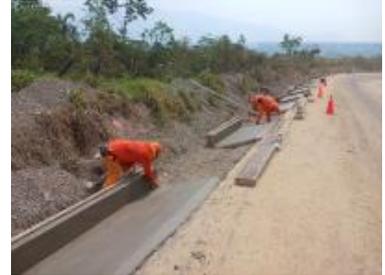
PROGRESIVAS KM. 15+960 AL KM. 16+100 Id
VISITA DE SEGUIMIENTO Y MONITOREO A LAS ACTIVIDADES EJECUTADAS Y EN EJECUCION EN LA VIA SELVA ALEGRE - LA CALZADA: CONSTRUCCION DE CUNETAS TRAPEZOIDALES TIPO 1
CODIGO 500: DRENAJE
PARTIDA510.A CUNETAS TRAPEZOIDALES TIPO1

En las progresivas KM. 15+960 al KM. 16+100 se realiza visita de seguimiento y monitoreo a las actividades en ejecución en la vía Selva Alegre - La calzada, se ha realizado la excavación, el encofrado y el vaciado de mezcla de concreto para la construcción de cunetas trapezoidales tipo 1 en el margen derecho de la vía. actualmente se realiza el vaciado de mezcla de concreto en los tramos no vaciados, se utiliza herramientas menores, trabajan 1 capataz y 16 obreros

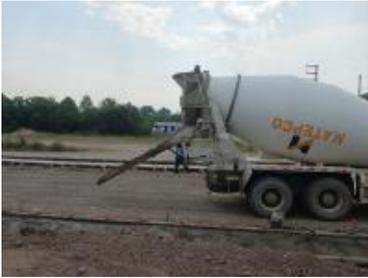
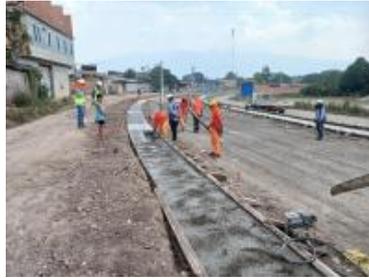
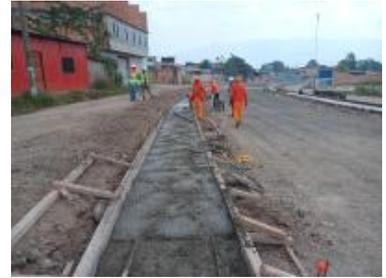
PROGRESIVAS KM. 11+480 a 11+520 li
VISITA DE SEGUIMIENTO Y MONITOREO A LAS ACTIVIDADES REALIZADOS EN LA VIA LA CALZADA - SELVA ALEGRE: CONSTRUCCION DE VEREDAS
CODIGO 600 OBRAS COMPLEMENTARIAS
PARTIDA; 607,A VEREDAS

En las progresivas Km. 11+480 a Km. 11+520 se realiza visita de seguimiento y monitoreo al tramo de vía la Calzada - Selva alegre, donde se ha realizado el encofrado y se realiza el vaciado de mezcla de concreto para la construcción de VEREDAS en el lado izquierdo de la vía, utilizando 1 camión mixer y herramientas menores, trabajan 1 capataz y 8 obreros
