BITACORA ELECTRÓNICA DE OBRA

Confirma Bitacora: Si	Nro Informe: 0079	Fecha Informe: 24 - 08 - 2024	Nombre De La Obra: SELVA ALEGRE - LA CALZADA	Personal Encargado: BORIS WALTER AYLLÓN CARCELÉN		
Foto Bitacora:	Foto Bitacora 2:	Foto Bitacora 3:	Foto Bitacora 4:	Foto Bitacora 5:	Foto Bitacora 6:

NUMERO DE INFORME No. 0079-2024
 CONTRATO DE OBRA: No. 031-2022-MTC/20.2 CON PRECIOS DE AGOSTO DE 2021
 EMPRESA CONTRATISTA: CHINA CIVIL ENGINEERING CONSTRUCTION CORPORATION SUCURSAL DEL PERU
 OBRA: SALDO DE OBRA: "CULMINACION DE OBRA DE MEJORAMIENTO DE LA CARRETERA RODRIGUEZ DE MENDOZA - EMPALME PE-5N (LA CALZADA), TRAMO: SELVA ALEGRE - EMPALME PE-5N (LA CALZADA)
 MONTO DE LA OBRA: S/44'873,763.87 PLAZO DE EJECUCION: 190 DIAS CALENDARIO
 SUPERVISOR: CONSORCIO SUPERVISOR ALEGRE LA CALZADA (PYUNGHWA ENGINEERING CONSULTANTS LTDA SUCURSAL DEL PERU y GEOTECNIA Y MECANICA DE SUELOS S.A.C.)
 CONTRATO DE CONSULTORIA DE OBRA N° 01-2022-MTC/20.2 FECHA: 19-01-2022
 MONTO SUPERVISION: 3,799,999.63 -Mediante OFICIO N° 905 - 2024-MTC/20.9 de fecha 23 de abril de 2024, la Entidad comunica el reinicio de ejecución de obra a partir del 22 de abril de 2024 LA OBRA ACTUALMENTE ESTA EN ACTIVIDAD DESDE 22-04-2

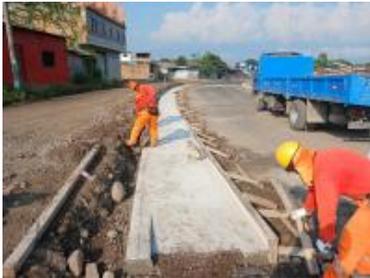
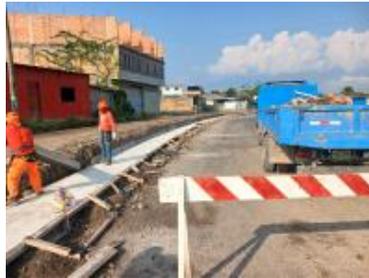
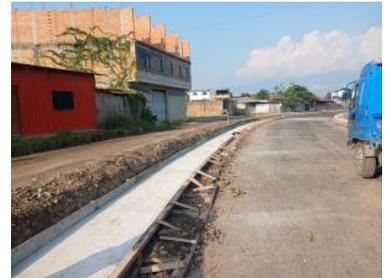
PROGRESIVAS KM. 11+480 a 11+530 li
VISITA DE SEGUIMIENTO Y MONITOREO A LAS ACTIVIDADES REALIZADOS EN LA VIA LA CALZADA - SELVA ALEGRE: CONSTRUCCION DE VEREDAS
CODIGO 600 OBRAS COMPLEMENTARIAS
PARTIDA; 607,A VEREDAS

En las progresivas Km. 11+480 a Km. 11+520 se realiza visita de seguimiento y monitoreo al tramo de vía la Calzada - Selva alegre, donde se ha realizado el vaciado y actualmente se realiza el desencofrado de VEREDAS en el lado izquierdo de la vía, utilizando 1 herramientas menores, trabajan 1 capataz y 3 obreros

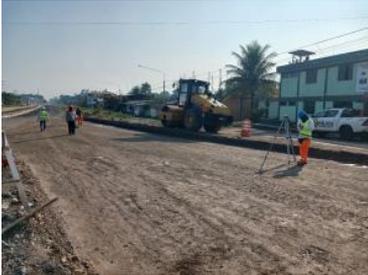
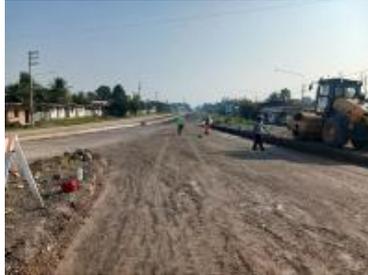
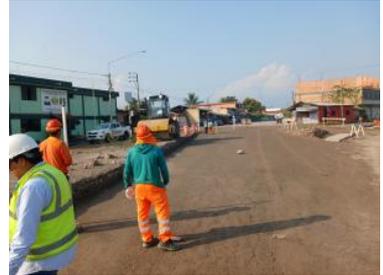
PROGRESIVA KM. 11+460 li (diagonal)
VISITA DE SEGUIMIENTO Y MONITOREO A LAS ACTIVIDADES REALIZADOS EN LA VIA LA CALZADA - SELVA ALEGRE: CONSTRUCCION DE BASE GRANULAR TRITURADA (ACCESO)
CODIGO 400 SUB BASE Y BASES
PARTIDA 403.A BASE GRANULAR

En la progresiva Km. 11+460 se realiza visita de seguimiento y monitoreo a las actividades realizadas y en ejecución en la Vía la Calzada - Selva alegre donde se realiza el plantillado de la construcción de base granular en zona de acceso izquierdo diagonal (entrada a Soritor). se utilizo: 1 motoniveladora 1 compactadora de rodillo .1 camión cisterna. trabajaron 1 capataz. 1 ing. de producción. 2 operadores, 1 chofer, 4 obreros y 2 vigías

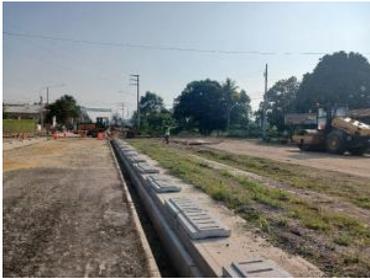
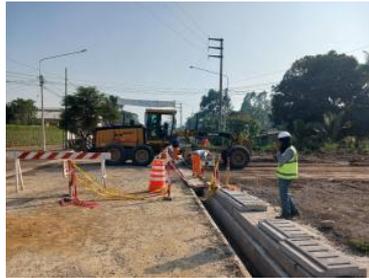
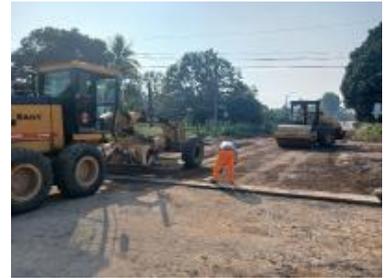
3

PROGRESIVA KM. 11+060 li
VISITA DE SEGUIMIENTO Y MONITOREO A LAS ACTIVIDADES REALIZADOS EN LA VIA LA CALZADA - SELVA ALEGRE: CONSTRUCCION DE BASE GRANULAR (ACCESO)
CODIGO 400 SUB BASE Y BASES
PARTIDA 403.A BASE GRANULAR

En la progresiva Km. 11+060 se realiza visita de seguimiento y monitoreo a las actividades realizadas y en ejecución en la Vía la Calzada - Selva alegre donde se realiza la construcción de base granular en zona de acceso izquierdo, actualmente se realiza el extendido del material granular. se utiliza: 1 motoniveladora 1 compactadora de rodillo .1 camión cisterna. trabajan 1 capataz. 1 ing. de producción. 2 operadores, 1 chofer, 4 obreros y 2 vigías

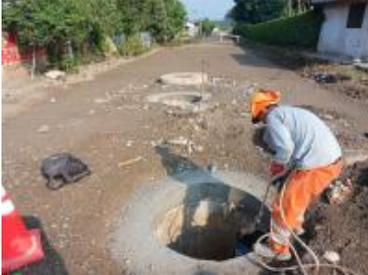
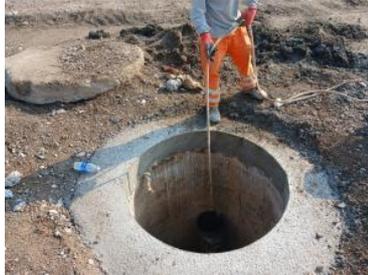
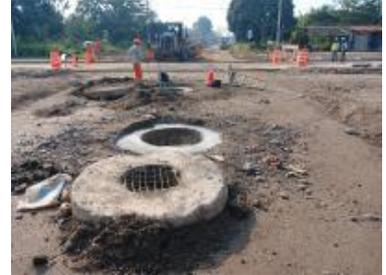
4

PROGRESIVA KM. 11+060 Id
VISITA DE SEGUIMIENTO Y MONITOREO A LAS ACTIVIDADES REALIZADOS EN LA VIA LA CALZADA
- SELVA ALEGRE: ENCIMADO DE BUZONES
CODIGO 600 OBRAS COMPLEMENTARIAS
PARTIDA; 608,A ENCIMADO DE BUZONE

En la progresiva Km. 11+060 se realiza visita de seguimiento y monitoreo al tramo de vía la Calzada - Selva alegre, donde se ha realizado el encimado de los buzones existentes en el lado derecho de la vía, utilizando herramientas menores, trabajan 1capataz y 2 obreros
