BITACORA ELECTRÓNICA DE OBRA

N°- INFORME		FECHA DE INFORME	
0081		27-08-2024	
NOMBRE DE LA OBRA :		CONFIRMACION BITACORA :	PERSONAL ENCARGADO :
SELVA ALEGRE - LA CALZADA		Si	BORIS WALTER AYLLÓN CARCELÉN
DATOS MULTIMEDIA - FOTOS BITACORA :			
ASUNTO :			
<p>NUMERO DE INFORME No. 0081-2024 CONTRATO DE OBRA: No. 031-2022-MTC/20.2 CON PRECIOS DE AGOSTO DE 2021 EMPRESA CONTRATISTA: CHINA CIVIL ENGINEERING CONSTRUCTION CORPORATION SUCURSAL DEL PERU OBRA: SALDO DE OBRA: "CULMINACION DE OBRA DE MEJORAMIENTO DE LA CARRETERA RODRIGUEZ DE MENDOZA - EMPALME PE-5N (LA CALZADA), TRAMO: SELVA ALEGRE - EMPALME PE-5N (LA CALZADA) MONTO DE LA OBRA: S/44'873,763.87 PLAZO DE EJECUCION: 190 DIAS CALENDARIO SUPERVISOR: CONSORCIO SUPERVISOR ALEGRE LA CALZADA (PYUNGHWA ENGINEERING CONSULTANTS LTDA SUCURSAL DEL PERU y GEOTECNIA Y MECANICA DE SUELOS S.A.C.) CONTRATO DE CONSULTORIA DE OBRA N° 01-2022-MTC/20.2 FECHA: 19-01-2022 MONTO SUPERVISION: 3,799,999.63 -Mediante OFICIO N° 905 - 2024-MTC/20.9 de fecha 23 de abril de 2024, la Entidad comunica el reinicio de ejecución de obra a partir del 22 de abril de 2024 LA OBRA ACTUALMENTE ESTA EN ACTIVIDAD DESDE 22-04-2024 , SEGUIMIENTO Y MONITOREO A LAS OFICINAS D

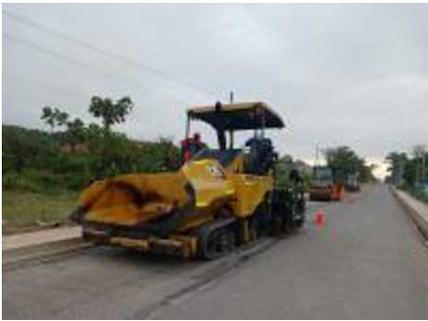
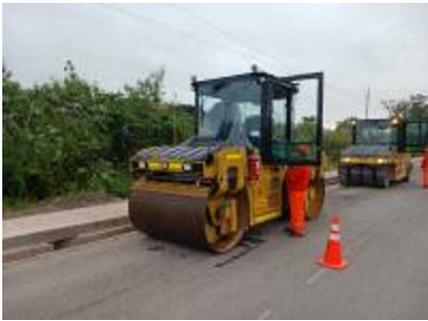
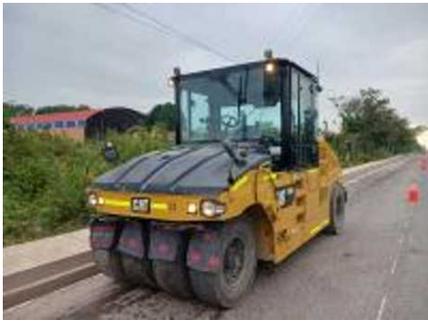
2 PANEL FOTOGRÁFICO

Progresivas Km. 10+500 al Km. 10+520 Id
VISITA DE SEGUIMIENTO Y MONITOREO A LAS ACTIVIDADES EN EJECUCION EN LA VIA SELVA ALEGRE - LA CALZADA: MAQUINARIAS PARA EL ASFALTADO

En las progresivas Km. 10+500 al Km. 10+520 se realiza visita de seguimiento y monitoreo a las actividades en ejecución en el tramo de vía Selva Alegre . La Calzada, donde se verifica in situ las siguientes maquinarias de la Contratista: 1 pavimentadora de oruga, 1 compactadora de doble rodillo y 1 compactadora neumática, estacionados en el carril derecho de la vía, esperando iniciar actividades, donde trabajarán 1 capataz, 3 operadores, 12 obreros , 2 vigías.

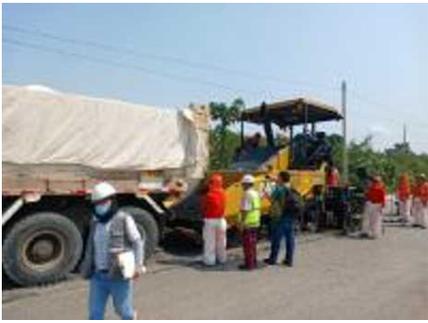
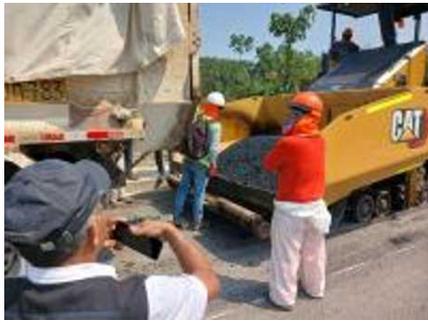
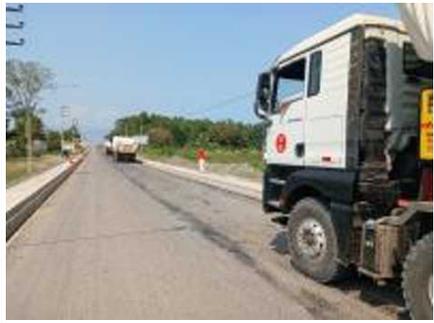
4 PANEL FOTOGRÁFICO

Progresiva Km. 10+520 Id VISITA DE SEGUIMIENTO Y MONITOREO A LAS ACTIVIDADES EN EJECUCION EN LA VIA SELVA ALEGRE - LA CALZADA: INICIO DEL ASFALTADO

En la progresiva Km. 10+520 se realiza visita de seguimiento y monitoreo a las actividades en ejecución en el tramo de vía Selva Alegre . La Calzada, donde se inicia el asfaltado del carril derecho de la vía , donde previamente se verifica la temperatura de la mezcla de asfalto, con una temperatura de 136 °C in situ , aceptable para iniciar el asfaltado, utilizando las siguientes maquinarias y equipos : 1 pavimentadora de oruga, 1 compactadora de doble rodillo, 1 compactadora neumática y 3 volquetes (hasta los momentos), donde trabajan 1 capataz, 3 operadores, 3 choferes, 12 obreros , 2 vigias. tomaxe temperatura

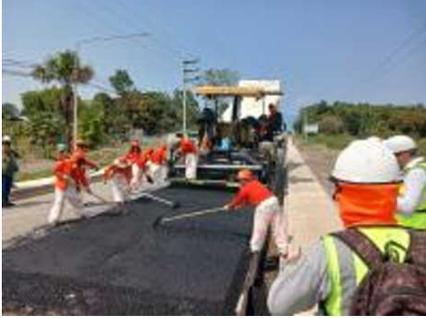
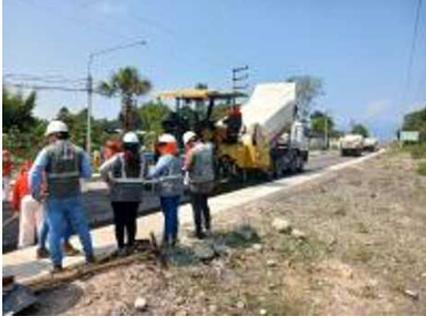
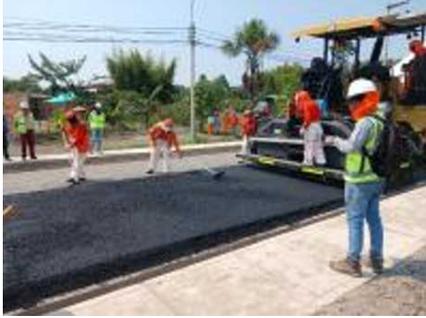
6 PANEL FOTOGRÁFICO

Progresivas Km. 10+540 al Km. 10+560 Id
VISITA DE SEGUIMIENTO Y MONITOREO A LAS ACTIVIDADES EN EJECUCION EN LA VIA SELVA ALEGRE - LA CALZADA: ASFALTADO EN CALIENTE

En las progresivas Km. 10+540 al Km. 10+560 se realiza visita de seguimiento y monitoreo a las actividades en ejecución en el tramo de vía Selva Alegre . La Calzada, donde se ha iniciado el asfaltado del carril derecho de la vía, utilizando las siguientes maquinarias y equipos : 1 pavimentadora de oruga, 1 compactadora de doble rodillo, 1 compactadora neumática y 3 volquetes (hasta los momentos, se utilizarán 7 volquetes), donde trabajan 1 capataz, 3 operadores, 3 choferes, 12 obreros , 2 vigías.

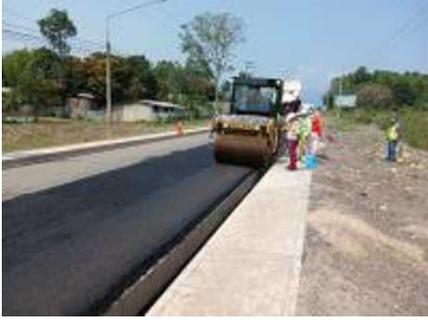
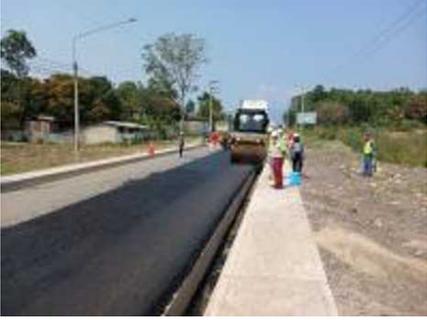
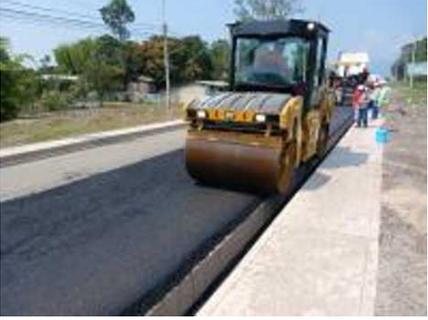
7 PANEL FOTOGRÁFICO

Progresivas Km. 10+520 al Km. 10+560 Id
VISITA DE SEGUIMIENTO Y MONITOREO A LAS ACTIVIDADES EN EJECUCION EN LA VIA SELVA ALEGRE - LA CALZADA: ASFALTADO EN CALIENTE (COMPACTACION)

En las progresivas Km. 10+520 al Km. 10+560 se realiza visita de seguimiento y monitoreo a las actividades en ejecución en el tramo de vía Selva Alegre . La Calzada, donde se realiza el asfaltado del carril derecho de la vía y se inicia la compactación del asfalto utilizando las siguientes maquinarias y equipos : 1 pavimentadora de oruga, 1 compactadora de doble rodillo, 1 compactadora neumática y 3 volquetes (hasta los momentos, se utilizarán 7 volquetes), donde trabajan 1 capataz, 3 operadores, 3 choferes, 12 obreros , 2 vigías.

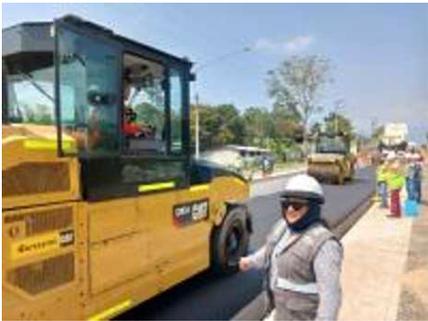
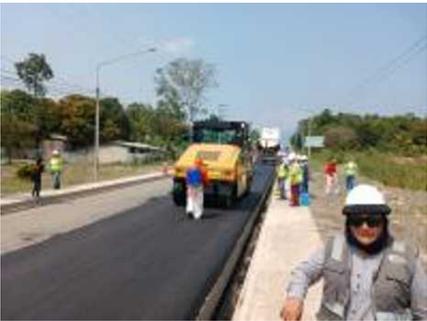
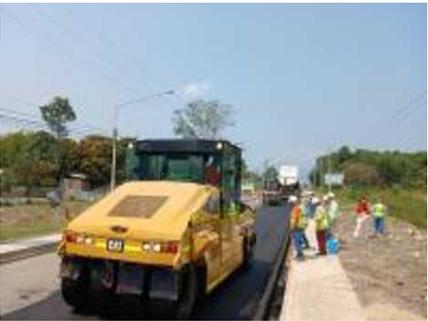
8 PANEL FOTOGRÁFICO

ACTIVIDADES :
 Progresivas Km. 10+520 al Km. 11+060 Id
 VISITA DE SEGUIMIENTO Y MONITOREO A LAS ACTIVIDADES EN EJECUCION EN LA VIA SELVA ALEGRE - LA CALZADA: ASFALTADO EN CALIENTE

DESCRIPCION :
 En las progresivas Km. 10+520 al Km. 11+060 se realiza visita de seguimiento y monitoreo a las actividades en ejecución en el tramo de vía Selva Alegre . La Calzada, donde se realiza el asfaltado del carril derecho de la vía y se continua con la compactación del asfalto utilizando las siguientes maquinarias y equipos : 1 pavimentadora de oruga, 1 compactadora de doble rodillo, 1 compactadora neumática y 7 volquetes, donde trabajan 1 capataz, 3 operadores, 7 chóferes, 12 obreros , 2 vigías. Se tiene programado avanzar hasta la progresiva Km. 11+060 (actualmente se continua con el asfaltado en el carril derecho)

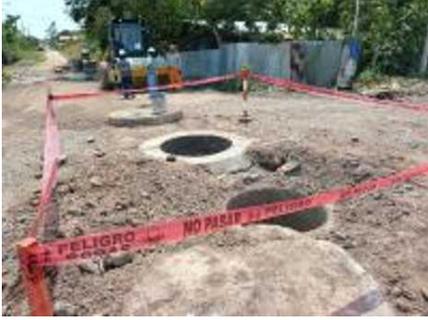
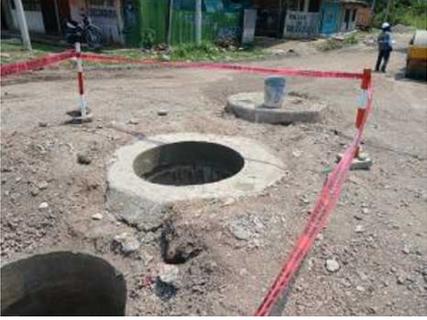
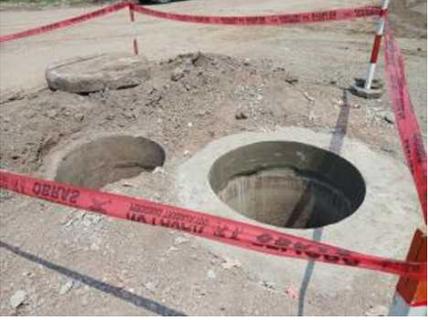
9 PANEL FOTOGRÁFICO

ACTIVIDADES :
 PROGRESIVA KM. 11+840 Id
 VISITA DE SEGUIMIENTO Y MONITOREO A LAS ACTIVIDADES REALIZADOS EN LA VIA LA CALZADA - SELVA ALEGRE: ENCIMADO DE BUZONES CODIGO 600 OBRAS COMPLEMENTARIAS PARTIDA; 608,A ENCIMADO DE BUZONES

DESCRIPCION :
 En la progresiva Km. 11+840 se realiza visita de seguimiento y monitoreo al tramo de vía la Calzada - Selva alegre, donde se ha realizado el encimado de los buzones existentes en el lado derecho de la vía, utilizando herramientas menores, trabajan 1capataz y 2 obreros

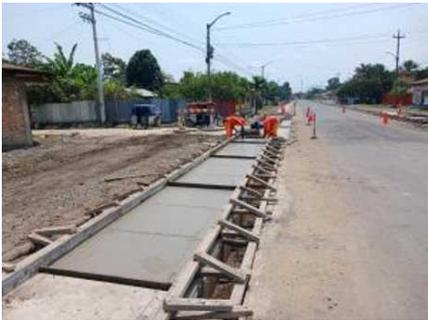
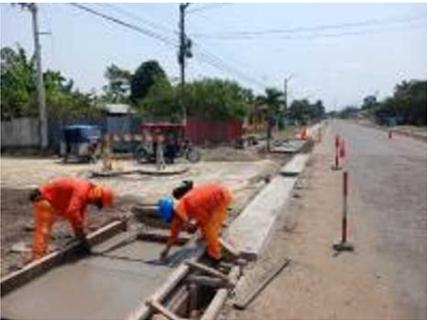
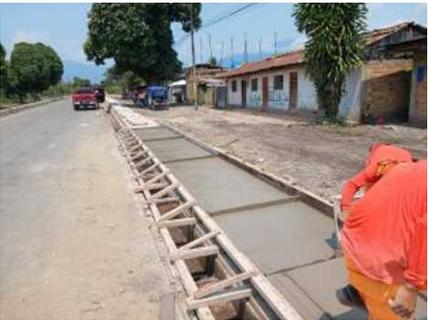
10 PANEL FOTOGRÁFICO

PROGRESIVAS KM. 13+370 a 13+400 Id
 VISITA DE SEGUIMIENTO Y MONITOREO A LAS ACTIVIDADES REALIZADOS EN LA VIA LA CALZADA - SELVA ALEGRE: CONSTRUCCION DE VEREDAS
 CODIGO 600 OBRAS COMPLEMENTARIAS
 PARTIDA; 607,A VEREDAS

En las progresivas Km. 13+370 a Km. 13+400 se realiza visita de seguimiento y monitoreo al tramo de vía la Calzada - Selva alegre, donde se realiza el vaciado de mezcla de concreto para la construcción de VEREDAS en el lado derecho de la vía, utilizando 1 camión mixer, 1 vibrador de concreto, 1 herramientas menores, trabajan 1 capataz, 1 operador y 4 obreros
