BITACORA ELECTRÓNICA DE OBRA

N°- INFORME		FECHA DE INFORME	
0082		28-08-2024	
NOMBRE DE LA OBRA :		CONFIRMACION BITACORA :	PERSONAL ENCARGADO :
SELVA ALEGRE - LA CALZADA		Si	BORIS WALTER AYLLÓN CARCELÉN
DATOS MULTIMEDIA - FOTOS BITACORA :			
ASUNTO :			
<p>NUMERO DE INFORME No. 0082-2024 CONTRATO DE OBRA: No. 031-2022-MTC/20.2 CON PRECIOS DE AGOSTO DE 2021 EMPRESA CONTRATISTA: CHINA CIVIL ENGINEERING CONSTRUCTION CORPORATION SUCURSAL DEL PERU OBRA: SALDO DE OBRA: "CULMINACION DE OBRA DE MEJORAMIENTO DE LA CARRETERA RODRIGUEZ DE MENDOZA - EMPALME PE-5N (LA CALZADA), TRAMO: SELVA ALEGRE - EMPALME PE-5N (LA CALZADA) MONTO DE LA OBRA: S/44'873,763.87 PLAZO DE EJECUCION: 190 DIAS CALENDARIO SUPERVISOR: CONSORCIO SUPERVISOR ALEGRE LA CALZADA (PYUNGHWA ENGINEERING CONSULTANTS LTDA SUCURSAL DEL PERU y GEOTECNIA Y MECANICA DE SUELOS S.A.C.) CONTRATO DE CONSULTORIA DE OBRA N° 01-2022-MTC/20.2 FECHA: 19-01-2022 MONTO SUPERVISION: 3,799,999.63 -Mediante OFICIO N° 905 - 2024-MTC/20.9 de fecha 23 de abril de 2024, la Entidad comunica el reinicio de ejecución de obra a partir del 22 de abril de 2024 LA OBRA ACTUALMENTE ESTA EN ACTIVIDAD DESDE 22-04-2024 , SEGUIMIENTO Y MONITOREO A LAS OFICINAS D

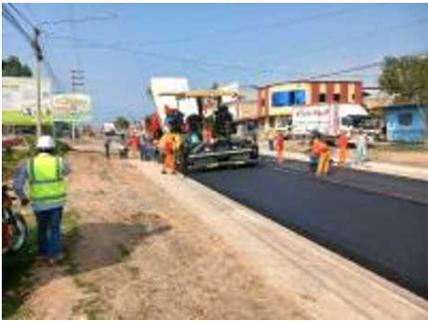
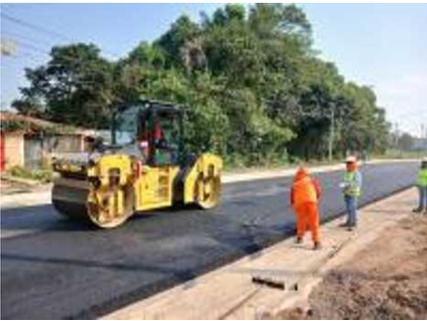
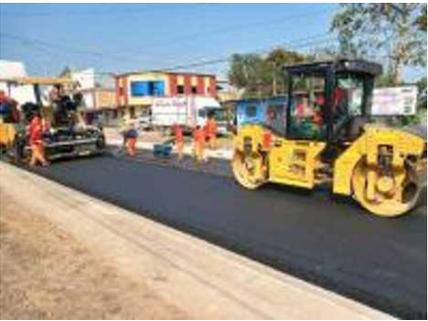
NIVEL INCIDENCIA	PROGRESIVA :	FECHA DE FOTOGRAFIA :	FECHA TOMA DE DATOS :
No Aplica	Km. 10+520 al Km. 10+800 (CARRIL IZQUIERDO)	28-08-2024	28-08-2024

Progresivas Km. 10+520 al Km. 10+800 li
VISITA DE SEGUIMIENTO Y MONITOREO A LAS ACTIVIDADES EN EJECUCION EN LA VIA SELVA ALEGRE - LA CALZADA: ASFALTADO EN CALIENTE (CARRIL IZQUIERDO)

En las progresivas Km. 10+520 al Km. 10+800 se realiza visita de seguimiento y monitoreo a las actividades en ejecución en el tramo de vía Selva Alegre . La Calzada, donde se continua con el asfaltado del carril izquierdo de la vía, utilizando las siguientes maquinarias y equipos : 1 pavimentadora de oruga, 1 compactadora de doble rodillo, 1 compactadora neumática y 8 volquetes, donde trabajan 1 capataz, 3 operadores, 3 choferes, 12 obreros , 2 vigías

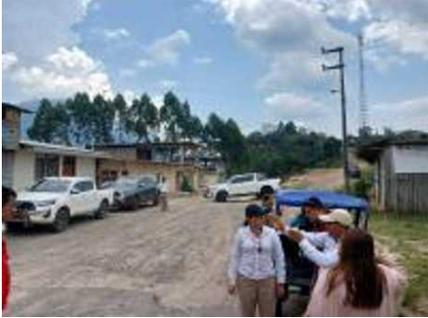
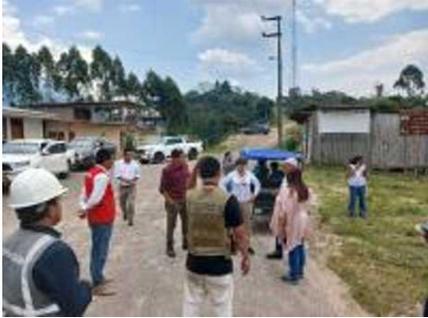
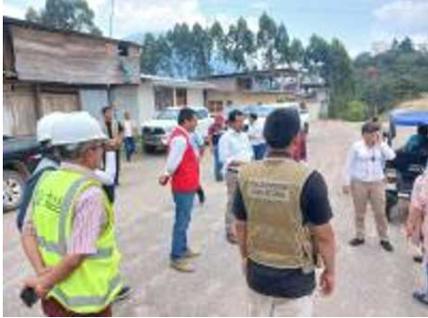
NIVEL INCIDENCIA	PROGRESIVA :	FECHA DE FOTOGRAFIA :	FECHA TOMA DE DATOS :
No Aplica	Km. 27+398 (SELVA ALEGRE)	28-08-2024	28-08-2024

PROGRESIVA KM. 27+398
VISITA DE ACOMPAÑAMIENTO A REPRESENTANTES DEL CONGRESO DE LA REPUBLICA EN LA VIA SELVA ALEGRE -LA CALZADA: SELVA ALEGRE (FINAL DE LA VIA)

En la progresiva Km. 27+398 se realiza visita de acompañamiento a la congresista Karol Paredes Fonseca con su comitiva, regidores y alcaldes de la Calzada y Soritor donde se ha realizado el recorrido desde el poblado de soritor hacia selva alegre (final de la via) donde se informo las actividades que faltan realizar en la obra.

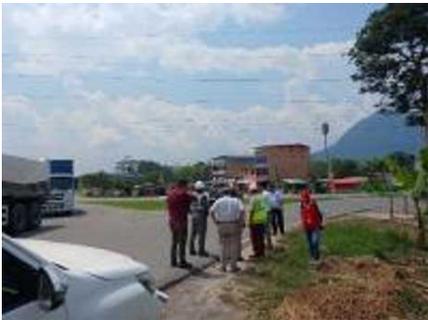
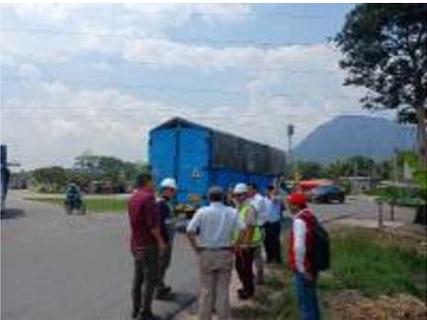
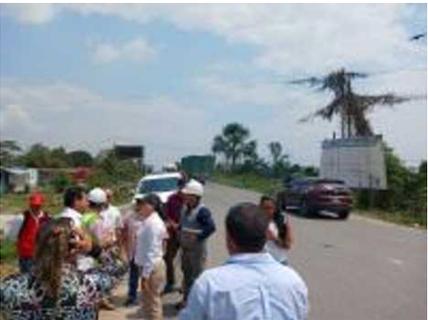
NIVEL INCIDENCIA	PROGRESIVA :	FECHA DE FOTOGRAFIA :	FECHA TOMA DE DATOS :
No Aplica	Km. 0+000	28-08-2024	28-08-2024

PROGRESIVA KM. 0+000
VISITA DE ACOMPAÑAMIENTO A REPRESENTANTES DEL CONGRESO DE LA REPUBLICA EN LA VIA SELVA ALEGRE -LA CALZADA

En la progresiva Km. 0+000 se realiza visita de acompañamiento a la congresista Karol Paredes Fonseca con su comitiva, regidores y alcaldes de la Calzada y Soritor donde solicitan la ejecución del ovalo , La Supervisión y Contratista explicaron que se espera el pronunciamiento de la concesionaria IIRSA NORTE.
