BITACORA ELECTRÓNICA DE OBRA

N°- INFORME		FECHA DE INFORME	
0089		06-09-2024	
NOMBRE DE LA OBRA :		CONFIRMACION BITACORA :	PERSONAL ENCARGADO :
SELVA ALEGRE - LA CALZADA		Si	BORIS WALTER AYLLÓN CARCELÉN
DATOS MULTIMEDIA - FOTOS BITACORA :			
ASUNTO :			
<p>NUMERO DE INFORME No. 0089-2024 CONTRATO DE OBRA: No. 031-2022-MTC/20.2 CON PRECIOS DE AGOSTO DE 2021 EMPRESA CONTRATISTA: CHINA CIVIL ENGINEERING CONSTRUCTION CORPORATION SUCURSAL DEL PERU OBRA: SALDO DE OBRA: "CULMINACION DE OBRA DE MEJORAMIENTO DE LA CARRETERA RODRIGUEZ DE MENDOZA - EMPALME PE-5N (LA CALZADA), TRAMO: SELVA ALEGRE - EMPALME PE-5N (LA CALZADA) MONTO DE LA OBRA: S/44'873,763.87 PLAZO DE EJECUCION: 190 DIAS CALENDARIO SUPERVISOR: CONSORCIO SUPERVISOR ALEGRE LA CALZADA (PYUNGHWA ENGINEERING CONSULTANTS LTDA SUCURSAL DEL PERU y GEOTECNIA Y MECANICA DE SUELOS S.A.C.) CONTRATO DE CONSULTORIA DE OBRA N° 01-2022-MTC/20.2 FECHA: 19-01-2022 MONTO SUPERVISION: 3,799,999.63 -Mediante OFICIO N° 905 - 2024-MTC/20.9 de fecha 23 de abril de 2024, la Entidad comunica el reinicio de ejecución de obra a partir del 22 de abril de 2024 LA OBRA ACTUALMENTE ESTA EN ACTIVIDAD DESDE 22-04-2024 , SEGUIMIENTO Y MONITOREO A LAS OFICINAS D

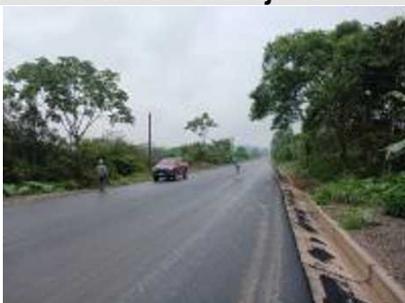
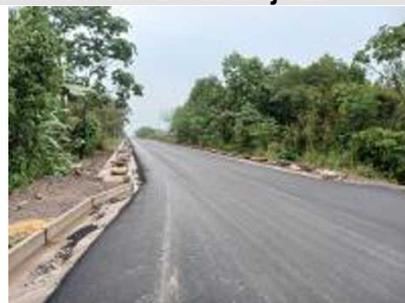
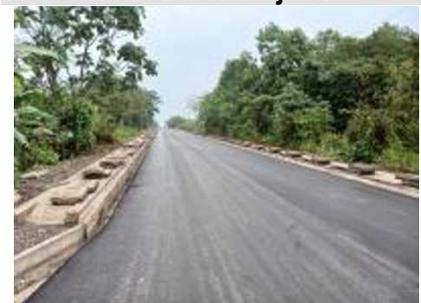
1 PANEL FOTOGRÁFICO

Progresivas Km. 10+000 al Km. 11+000 li y ld
 VISITA DE SEGUIMIENTO Y MONITOREO A LAS ACTIVIDADES EJECUTADAS EN LA VIA SELVA ALEGRE - LA CALZADA: ASFALTADO EN CALIENTE
 CODIGO 400 PAVIMENTO ASFALTICO
 PARTIDA 423 C PAVIMENTO DE CONCRETO ASFALTICO CALIENTE (MAC)

En las progresivas Km. 10+000 al Km. 11+000 se realiza visita de seguimiento y monitoreo a las actividades en ejecución en el tramo de vía Selva Alegre - La Calzada, donde se verifica que se ha realizado el asfaltado del carril izquierdo y derecho de la vía, utilizando las siguientes maquinarias y equipos : 1 pavimentadora de oruga, 1 compactadora de doble rodillo, 1 compactadora neumática y 7 volquetes, donde trabajaron 1 capataz, 3 operadores, 7 choferes, 12 obreros , 2 vigiás

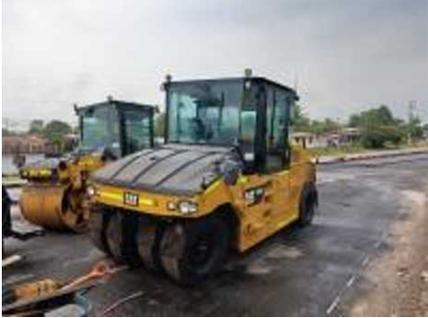
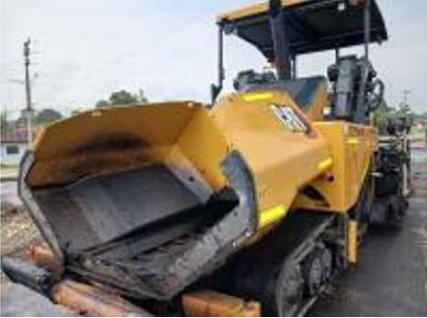
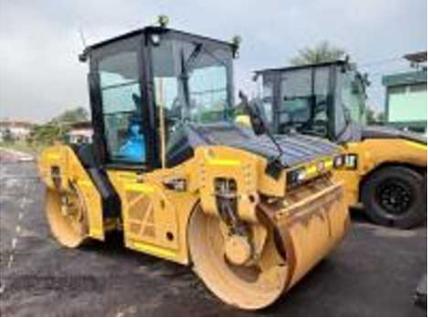
2 PANEL FOTOGRÁFICO

Progresiva Km. 11+450 li
VISITA DE SEGUIMIENTO Y MONITOREO A LAS ACTIVIDADES EJECUTADAS EN LA VIA SELVA ALEGRE - LA CALZADA: EQUIPOS PARALIZADOS PARA EL ASFALTADO EN CALIENTE

En la progresiva Km. 11+450 se realiza visita de seguimiento y monitoreo a las actividades en ejecución en el tramo de vía Selva Alegre - La Calzada, donde se verifica que hoy por las condiciones climáticas adversas se han suspendido las actividades de asfaltado. estacionando las maquinarias y equipos : 1 pavimentadora de oruga, 1 compactadora de doble rodillo, 1 compactadora neumática y 1 compresor en el lado izquierdo de la vía.

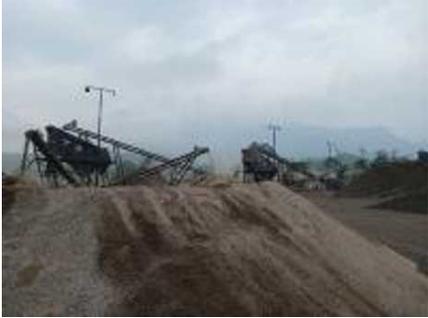
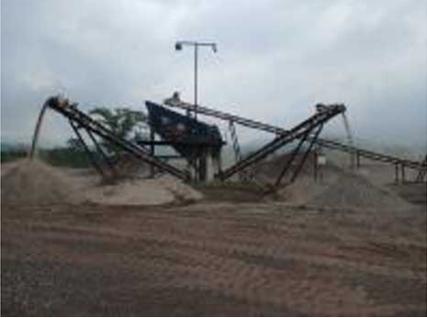
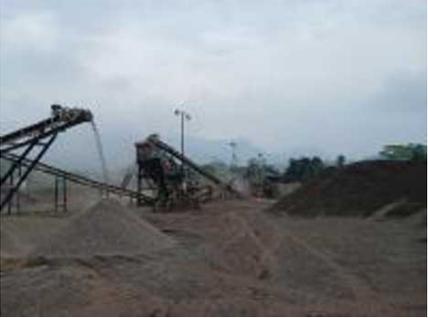
8 PANEL FOTOGRÁFICO

PROGRESIVA KM. 24+082
VISITA DE SEGUIMIENTO Y MONITOREO EN LA VIA SELVA ALEGRE - LA CALZADA : PLANTA CHANCADORA (EN PRODUCCION)

En la progresiva Km. 24+082 se realizo visita de seguimiento y monitoreo a las actividades realizadas en la via selva alegre - la calzada. donde se aprecia la planta chancadora esta ACTIVA en producción del material agregado para la construcción de tratamiento superficial bicapa (TSB). Se aprecia que la producción es continua y la planta chancadora esta produciendo material agregado para el TSB desde antes de ayer en la tarde.
