BITACORA ELECTRÓNICA DE OBRA

N°- INFORME		FECHA DE INFORME	
0090		07-09-2024	
NOMBRE DE LA OBRA :		CONFIRMACION BITACORA :	PERSONAL ENCARGADO :
SELVA ALEGRE - LA CALZADA		Si	BORIS WALTER AYLLÓN CARCELÉN
DATOS MULTIMEDIA - FOTOS BITACORA :			
ASUNTO :			
<p>NUMERO DE INFORME No. 0090-2024 CONTRATO DE OBRA: No. 031-2022-MTC/20.2 CON PRECIOS DE AGOSTO DE 2021 EMPRESA CONTRATISTA: CHINA CIVIL ENGINEERING CONSTRUCTION CORPORATION SUCURSAL DEL PERU OBRA: SALDO DE OBRA: "CULMINACION DE OBRA DE MEJORAMIENTO DE LA CARRETERA RODRIGUEZ DE MENDOZA - EMPALME PE-5N (LA CALZADA), TRAMO: SELVA ALEGRE - EMPALME PE-5N (LA CALZADA) MONTO DE LA OBRA: S/44'873,763.87 PLAZO DE EJECUCION: 190 DIAS CALENDARIO SUPERVISOR: CONSORCIO SUPERVISOR ALEGRE LA CALZADA (PYUNGHWA ENGINEERING CONSULTANTS LTDA SUCURSAL DEL PERU y GEOTECNIA Y MECANICA DE SUELOS S.A.C.) CONTRATO DE CONSULTORIA DE OBRA N° 01-2022-MTC/20.2 FECHA: 19-01-2022 MONTO SUPERVISION: 3,799,999.63 -Mediante OFICIO N° 905 - 2024-MTC/20.9 de fecha 23 de abril de 2024, la Entidad comunica el reinicio de ejecución de obra a partir del 22 de abril de 2024 LA OBRA ACTUALMENTE ESTA EN ACTIVIDAD DESDE 22-04-2024 , SEGUIMIENTO Y MONITOREO A LAS OFICINAS D

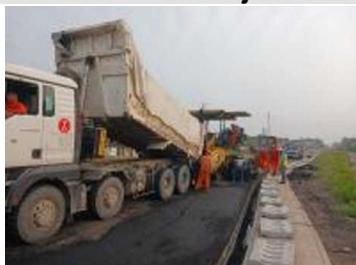
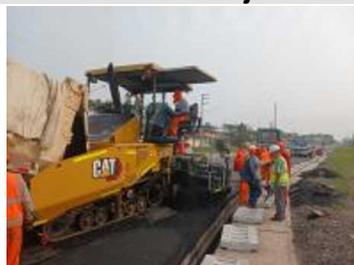
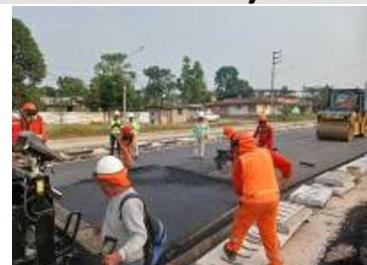
1 PANEL FOTOGRÁFICO

En las progresivas Km. 11+340 al Km. 11+440 se realiza visita de seguimiento y monitoreo a las actividades en ejecución en el tramo de vía Selva Alegre - La Calzada, donde se verifica que se esta realizando el asfaltado del carril izquierdo de la vía, utilizando las siguientes maquinarias y equipos : 1 pavimentadora de oruga, 1 compactadora de doble rodillo, 1 compactadora neumática y 8 volquetes, donde trabajan 1 capataz, 3 operadores, 8 choferes, 12 obreros , 2 vigías

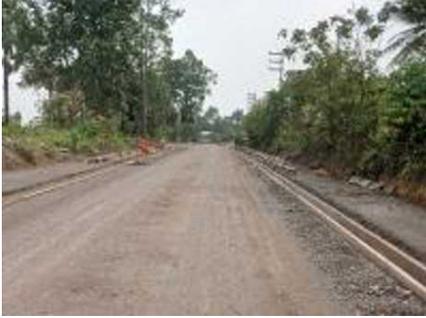
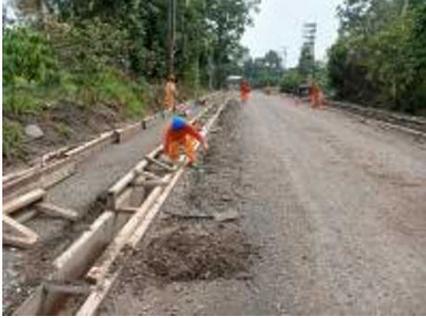
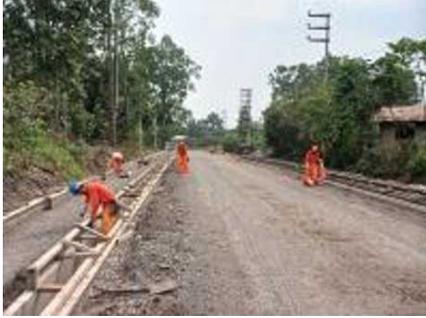
8 PANEL FOTOGRÁFICO

En las progresivas Km. 16+500 al Km. 16+600 se realiza visita de seguimiento y monitoreo al tramo de vía la Calzada - Selva alegre, donde se esta realizado la excavación , el relleno y el encofrado de VEREDAS en el lado izquierdo y derecho de la vía, utilizando herramientas menores, trabajan 1 capataz y 8 obreros,

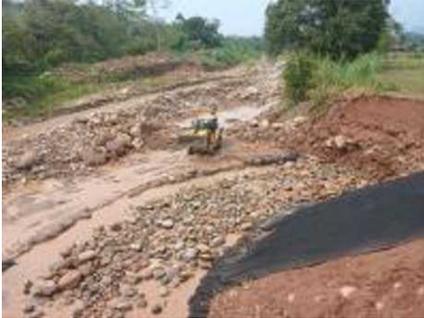
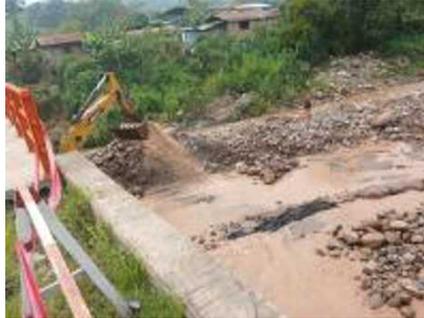
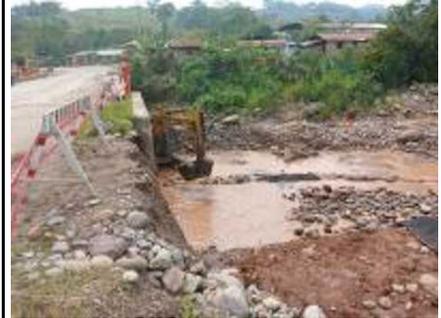
11 PANEL FOTOGRÁFICO

DESCRIPCION :
 En la progresiva Km. 20+130 en el margen izquierdo (aguas arriba) se ha realizado la excavación y relleno con arena y rocas para los cimientos de defensas ribereñas, donde se utiliza una excavadora de oruga, una retroexcavadora y 2 volquetes , trabajan 1 capataz, 2 operador, 4 obreros, 2 vigias, 2

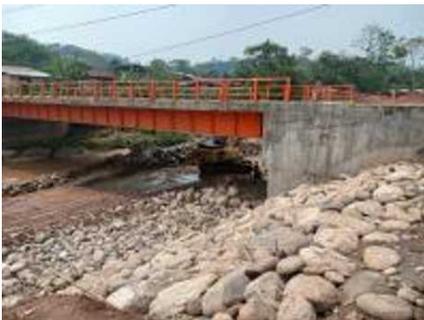
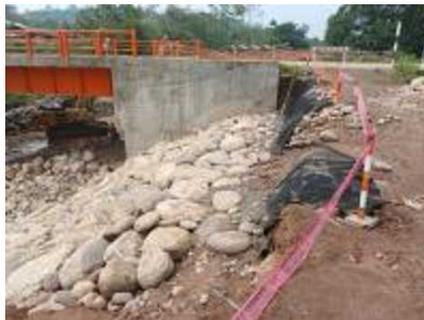
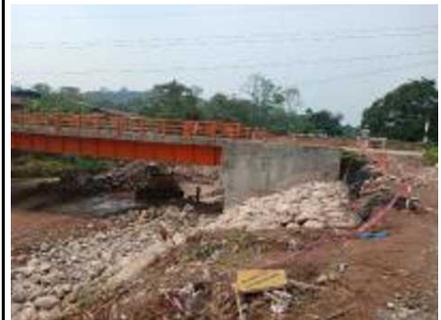
12 PANEL FOTOGRÁFICO

En la progresiva Km. 20+130 en el margen izquierdo (aguas abajo) se verifica que se ha realizado el enrocado de defensas ribereñas, donde se utilizó una excavadora de oruga, un cargador frontal y 2 volquetes , trabajaron 1 capataz, 2 operados, 4 obreros, 2 vigías, 2 choferes. Se recomienda la colocación de un concreto pobre en la zona de rocas de menor tamaño, para adherir las piedras pequeñas con las rocas grandes. Es necesario que Supervisión y Contratista analicen este enrocado, el cual por los antecedentes históricos de crecidas de este río, el enrocado no esta en condición de resistir una crecida de gran magnitud.
