BITACORA ELECTRÓNICA DE OBRA

N°- INFORME		FECHA DE INFORME	
0092		10-09-2024	
NOMBRE DE LA OBRA :		CONFIRMACION BITACORA :	PERSONAL ENCARGADO :
SELVA ALEGRE - LA CALZADA		Si	BORIS WALTER AYLLÓN CARCELÉN
DATOS MULTIMEDIA - FOTOS BITACORA :			
ASUNTO :			
<p>NUMERO DE INFORME No. 0092-2024 CONTRATO DE OBRA: No. 031-2022-MTC/20.2 CON PRECIOS DE AGOSTO DE 2021 EMPRESA CONTRATISTA: CHINA CIVIL ENGINEERING CONSTRUCTION CORPORATION SUCURSAL DEL PERU OBRA: SALDO DE OBRA: "CULMINACION DE OBRA DE MEJORAMIENTO DE LA CARRETERA RODRIGUEZ DE MENDOZA - EMPALME PE-5N (LA CALZADA), TRAMO: SELVA ALEGRE - EMPALME PE-5N (LA CALZADA) MONTO DE LA OBRA: S/44'873,763.87 PLAZO DE EJECUCION: 190 DIAS CALENDARIO SUPERVISOR: CONSORCIO SUPERVISOR ALEGRE LA CALZADA (PYUNGHWA ENGINEERING CONSULTANTS LTDA SUCURSAL DEL PERU y GEOTECNIA Y MECANICA DE SUELOS S.A.C.) CONTRATO DE CONSULTORIA DE OBRA N° 01-2022-MTC/20.2 FECHA: 19-01-2022 MONTO SUPERVISION: 3,799,999.63 -Mediante OFICIO N° 905 - 2024-MTC/20.9 de fecha 23 de abril de 2024, la Entidad comunica el reinicio de ejecución de obra a partir del 22 de abril de 2024 LA OBRA ACTUALMENTE ESTA EN ACTIVIDAD DESDE 22-04-2024 , SEGUIMIENTO Y MONITOREO A LAS OFICINAS D

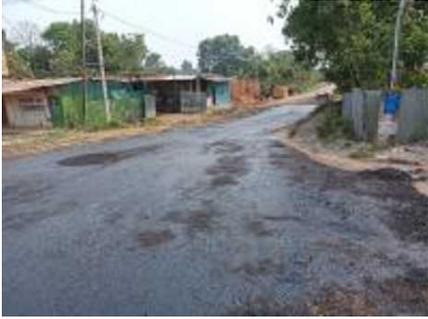
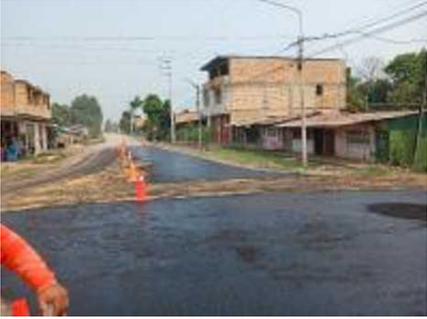
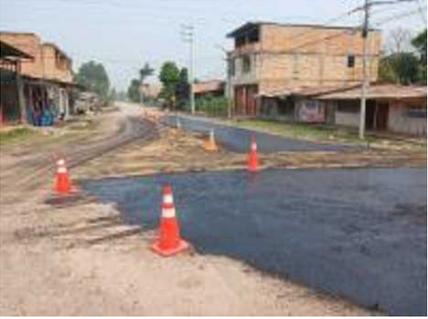
8 PANEL FOTOGRÁFICO

PROGRESIVAS KM. 11+840 li y ld
VISITA DE SEGUIMIENTO Y MONITOREO A LAS ACTIVIDADES EJECUTADAS Y EN EJECUCION EN LA VIA SELVA ALEGRE - LA CALZADA: IMPRIMACION ASFALTICA

En las progresivas KM. 11+840 se realiza visita de seguimiento y monitoreo a las actividades en ejecución en la via Selva Alegre - La calzada, donde se verifica que se ha realizado la imprimación asfáltica en el acceso izquierdo y derecho de la vía, y se ha arenado parte de ella, Se utilizo un camión imprimador, trabajaron 1 capataz, 1 operador, técnico , 2 obreros y 2 vigiás

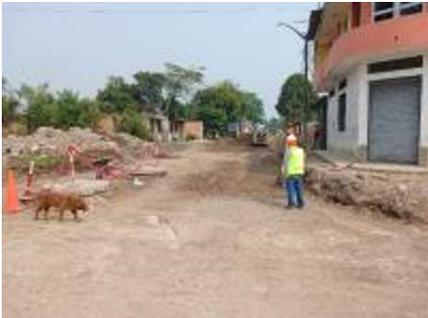
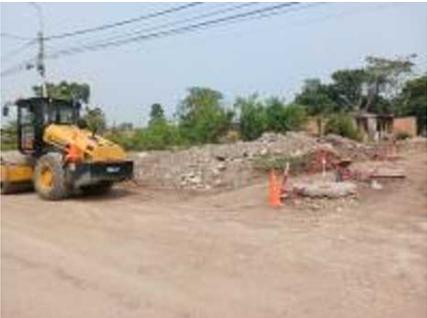
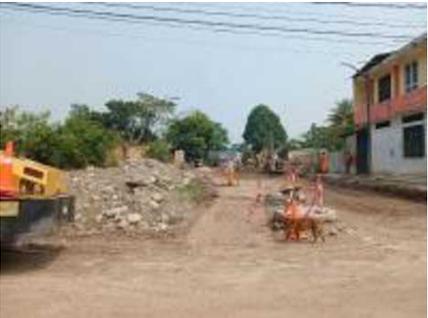
9 PANEL FOTOGRÁFICO

ACTIVIDADES :
 PROGRESIVA KM. 12+000 LD
 VISITA DE SEGUIMIENTO Y MONITOREO A LAS ACTIVIDADES REALIZADOS EN LA VIA LA CALZADA - SELVA ALEGRE: MEJORAMIENTOS DE SUELOS
 CODIGO 200 MOVIMIENTO DE TIERRAS
 PARTIDA 207 B,3 MEJORAMIENTOS DE SUELOS A NIVEL DE SUBRASANTE CON MATERIAL DE CANTERA

DESCRIPCION :
 En la progresiva Km. 12+000 se realiza visita de seguimiento y monitoreo a las actividades realizadas y en ejecución en la Vía la Calzada - Selva alegre donde se realiza el mejoramiento de la subrasante utilizando una retroexcavadora , un minicargador frontal y una compactadora de rodillo en el acceso derecho de la vía, trabajan 1 ing. de producción, 1 capataz 3 operadores, 2 obreros y 2 vigías

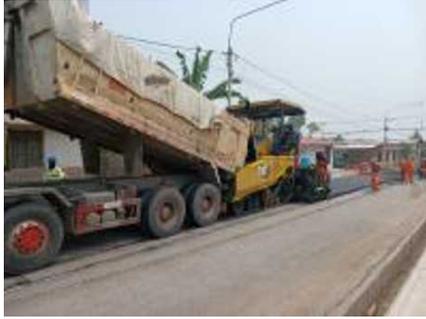
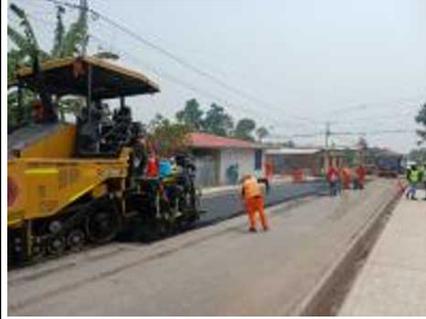
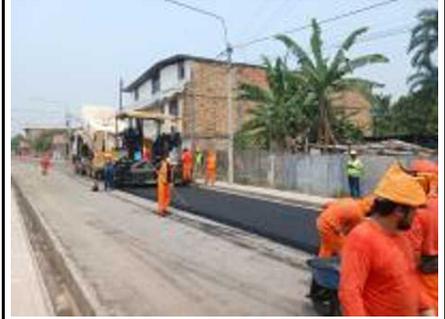
PROGRESIVAS Km. 12+200 AL KM. 12+500 cd
VISITA DE SEGUIMIENTO Y MONITOREO A LAS ACTIVIDADES EN EJECUCION EN LA VIA SELVA ALEGRE - LA CALZADA: ASFALTADO EN CALIENTE

En las progresivas Km. 12+200 al Km. 12+500 se realiza visita de seguimiento y monitoreo a las actividades en ejecución en el tramo de vía Selva Alegre - La Calzada, donde se inicia con el asfaltado del carril derecho de la vía principal, utilizando las siguientes maquinarias y equipos : 1 pavimentadora de oruga, 1 compactadora de doble rodillo, 1 compactadora neumática y 8 volquetes, donde trabajan 1 capataz, 3 operadores, 8 choferes, 12 obreros , 2 vigías
