BITACORA ELECTRÓNICA DE OBRA

| 0094 | | 12-09-2024 | |
| SELVA ALEGRE - LA CALZADA | | Si | BORIS WALTER AYLLÓN CARCELÉN |
| <p>NUMERO DE INFORME No. 0094-2024 CONTRATO DE OBRA: No. 031-2022-MTC/20.2 CON PRECIOS DE AGOSTO DE 2021 EMPRESA CONTRATISTA: CHINA CIVIL ENGINEERING CONSTRUCTION CORPORATION SUCURSAL DEL PERU OBRA: SALDO DE OBRA: "CULMINACION DE OBRA DE MEJORAMIENTO DE LA CARRETERA RODRIGUEZ DE MENDOZA - EMPALME PE-5N (LA CALZADA), TRAMO: SELVA ALEGRE - EMPALME PE-5N (LA CALZADA) MONTO DE LA OBRA: S/44'873,763.87 PLAZO DE EJECUCION: 190 DIAS CALENDARIO SUPERVISOR: CONSORCIO SUPERVISOR ALEGRE LA CALZADA (PYUNGHWA ENGINEERING CONSULTANTS LTDA SUCURSAL DEL PERU y GEOTECNIA Y MECANICA DE SUELOS S.A.C.) CONTRATO DE CONSULTORIA DE OBRA N° 01-2022-MTC/20.2 FECHA: 19-01-2022 MONTO SUPERVISION: 3,799,999.63 -Mediante OFICIO N° 905 - 2024-MTC/20.9 de fecha 23 de abril de 2024, la Entidad comunica el reinicio de ejecución de obra a partir del 22 de abril de 2024 LA OBRA ACTUALMENTE ESTA EN ACTIVIDAD DESDE 22-04-2024 ,</p> | | | |

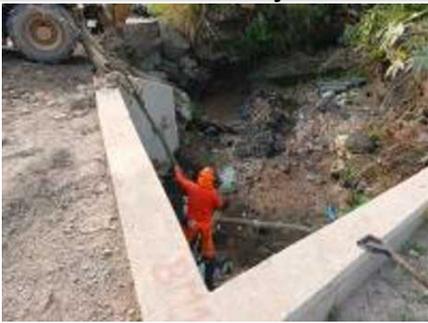
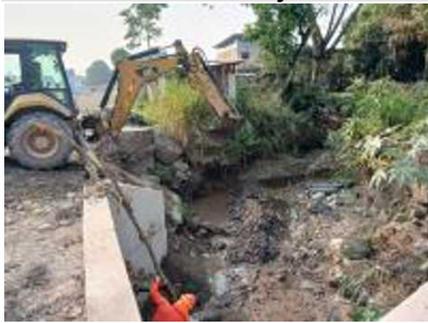
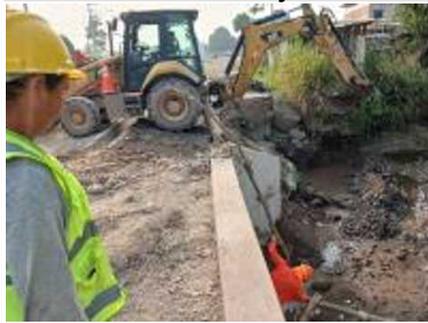
| NIVEL INCIDENCIA | PROGRESIVA : | FECHA DE FOTOGRAFIA : | FECHA TOMA DE DATOS : |
|---|---|---|---|
| No Aplica | Km. 11+778 | 12-09-2024 | 12-09-2024 |

Progresiva Km. 11+778
 VISITA DE SEGUIMIENTO Y MONITOREO A LAS ACTIVIDADES EN EJECUCION EN LA VIA SELVA ALEGRE - LA CALZADA: CANALIZACION

En la progresiva Km. 11+778 se realiza visita de seguimiento y monitoreo a las actividades realizadas en la via selva alegre - la calzada, se da inicio a la limpieza de la quebrada, donde se realizara canalización y construcción de muros en los lados , se utiliza una retroexcavadora , trabajan 1 capataz 1 operador, 2 obreros

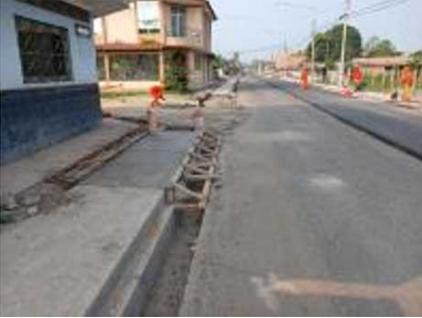
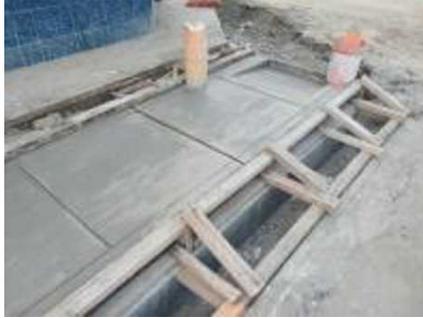
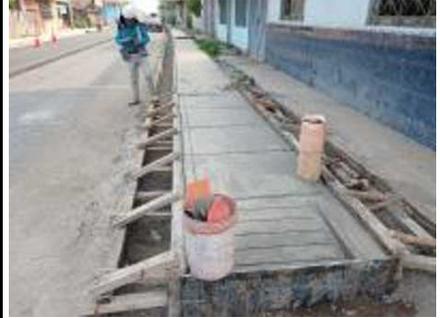
| NIVEL INCIDENCIA | PROGRESIVA : | FECHA DE FOTOGRAFIA : | FECHA TOMA DE DATOS : |
|---|---|---|---|
| No Aplica | Km. 12+330 li | 12-09-2024 | 12-09-2024 |

PROGRESIVA KM. 12+330 li
VISITA DE SEGUIMIENTO Y MONITOREO A LAS ACTIVIDADES REALIZADOS EN LA VIA LA CALZADA - SELVA ALEGRE: VEREDAS

En la progresiva Km. 12+330 se realiza visita de seguimiento y monitoreo al tramo de vía la Calzada - Selva alegre, donde se ha realizado el vaciado de mezcla de concreto para la construcción de VEREDAS en el lado izquierdo de la vía, utilizando herramientas menores, trabajan 1 capataz, 4 obreros.

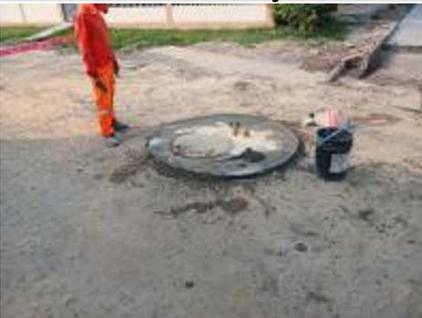
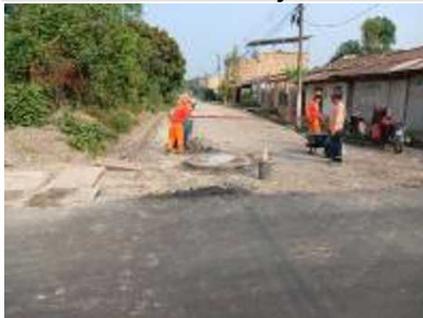
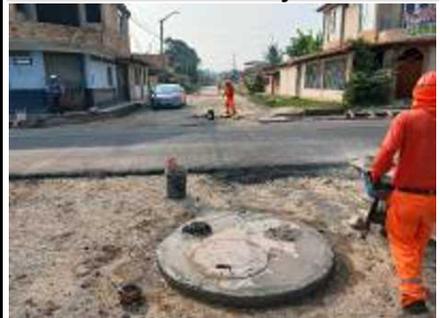
| NIVEL INCIDENCIA | PROGRESIVA : | FECHA DE FOTOGRAFIA : | FECHA TOMA DE DATOS : |
|---|---|---|---|
| No Aplica | Km. 12+335 | 12-09-2024 | 12-09-2024 |

PROGRESIVA KM. 12+335
VISITA DE SEGUIMIENTO Y MONITOREO A LAS ACTIVIDADES REALIZADOS EN LA VIA LA CALZADA - SELVA ALEGRE: ENCIMADO DE BUZONES
CODIGO 600 OBRAS COMPLEMENTARIAS
PARTIDA; 608,A ENCIMADO DE BUZONES

En la progresiva Km. 12+335 se realiza visita de seguimiento y monitoreo al tramo de vía la Calzada - Selva alegre, donde se ha realizado el encimado de los buzones existentes en el lado derecho de la vía, utilizando herramientas menores, trabajan 1capataz y 2 obreros

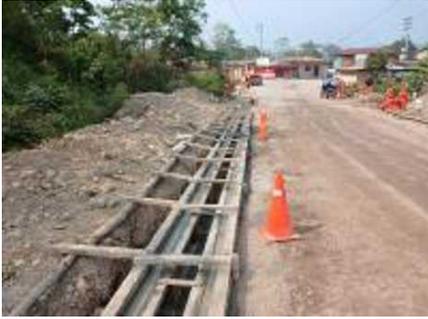
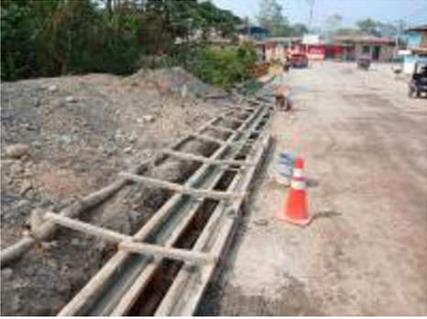
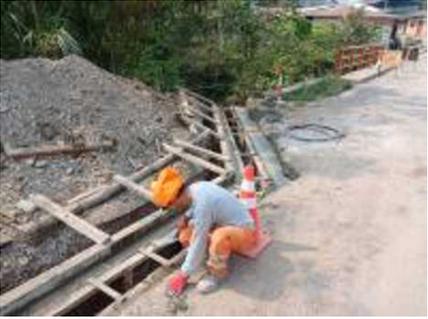
| NIVEL INCIDENCIA | PROGRESIVA : | FECHA DE FOTOGRAFIA : | FECHA TOMA DE DATOS : |
|---|---|---|---|
| No Aplica | Km. 19+980 al Km. 20+000 li | 12-09-2024 | 13-09-2024 |

ACTIVIDADES :
 PROGRESIVAS KM. 19+980 AL KM. 20+000 li
 VISITA DE SEGUIMIENTO Y MONITOREO A LAS ACTIVIDADES REALIZADOS EN LA VIA LA CALZADA- SELVA ALEGRE: CUNETAS RECTANGULARES
 CODIGO 500 DRENAJE
 PARTIDA 510.E CUNETAS RECTANGULARES

DESCRIPCION :
 En las progresivas Km. 19+980 al Km. 20+000 li se realiza visita de seguimiento y monitoreo a las actividades realizadas y en ejecución en la Vía la Calzada - Selva alegre donde se ha realizado el encofrado, colocación de refuerzo metálico y el vaciado de mezcla de concreto para la construcción de cunetas rectangulares en el lado izquierdo de la vía, se utilizo herramientas menores, trabajaron 1 capataz. 8 obreros

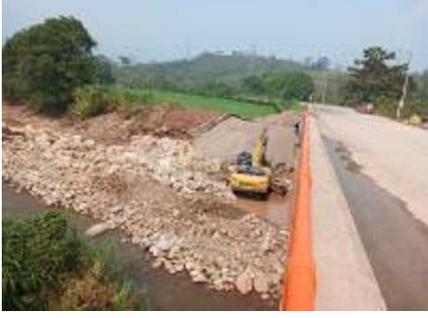
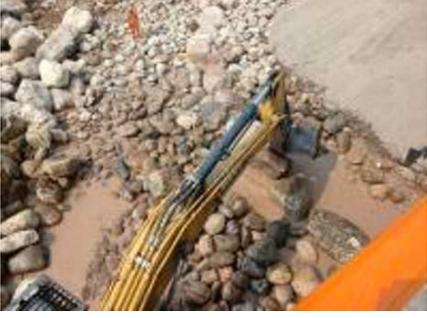
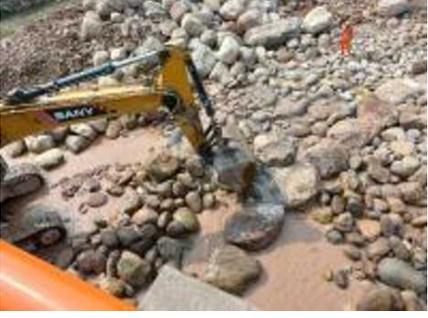
| NIVEL INCIDENCIA | PROGRESIVA : | FECHA DE FOTOGRAFIA : | FECHA TOMA DE DATOS : |
|---|---|---|---|
| No Aplica | Km. 20+130 (AGUAS ARRIBA- MARGEN IZQUIERDO) | 12-09-2024 | 13-09-2024 |

PROGRESIVA KM. 20+130 li
 VISITA DE SEGUIMIENTO Y MONITOREO A LAS ACTIVIDADES EN EJECUCION EN LA VIA SELVA ALEGRE - LA CALZADA: DEFENSAS RIBEREÑAS (SECTOR AGUAS ARRIBA- LADO IZQUIERDO)
 CODIGO 600 OBRAS COMPLEMENTARIAS
 603.A DEFENSA RIBERENA CON ENROCADO

En la progresiva Km. 20+130 en el margen izquierdo (aguas arriba) se ha realizado la excavación para los cimientos de defensas ribereñas, colocación de geotextil y el relleno de los cimientos donde se construye defensa ribereña, se utiliza una excavadora de oruga, un cargador frontal y 2 volquetes , trabajan 1 capataz, 2 operador, 4 obreros, 2 vigias, 2 chóferes

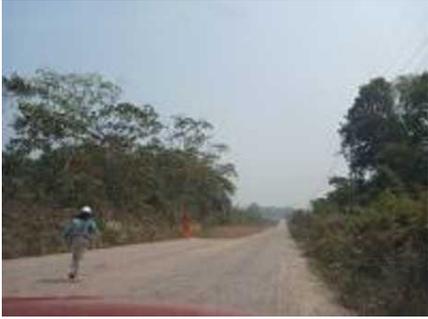
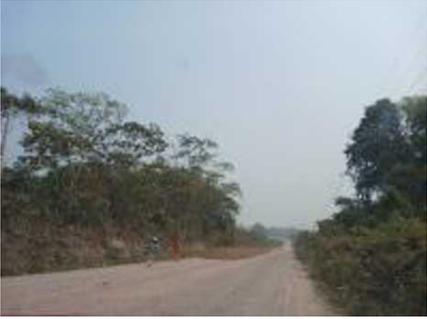
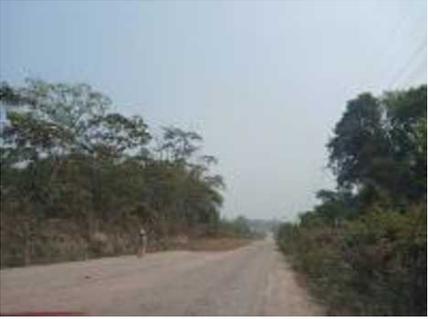
| NIVEL INCIDENCIA | PROGRESIVA : | FECHA DE FOTOGRAFIA : | FECHA TOMA DE DATOS : |
|---|---|---|---|
| No Aplica | Km.m 18+500 al Km. 18+550 | 12-09-2024 | 13-09-2024 |

PROGRESIVAS KM. 18+500 AL KM. 18+550
 VISITA DE SEGUIMIENTO Y MONITOREO A LAS ACTIVIDADES REALIZADOS EN LA VIA LA CALZADA - SELVA ALEGRE: CONSTRUCCION DE BASE GRANULAR
 CODIGO 400 SUB BASE Y BASES
 PARTIDA 403.A BASE GRANULAR

En las progresivas Km. 18+500 al Km. 18+550 se realiza visita de seguimiento y monitoreo a las actividades realizadas y en ejecución en la Vía la Calzada - Selva alegre donde se continua con la construcción de base granular en este sector, actualmente se realiza el apilamiento del material granular para su extendido y compactación del material granular, en el sitio se utiliza: 1 motoniveladora ,1 compactadora de rodillo .1 camión cisterna. , trabajan 1 capataz. 1 ing. de producción. 2 operadores, 1 chofer, 4 obreros y 2 vigias

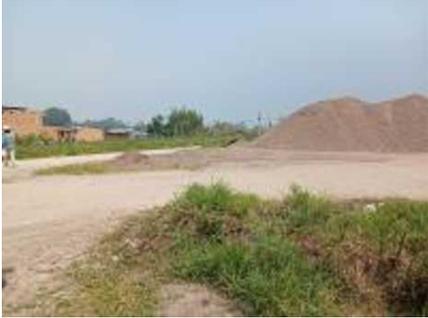
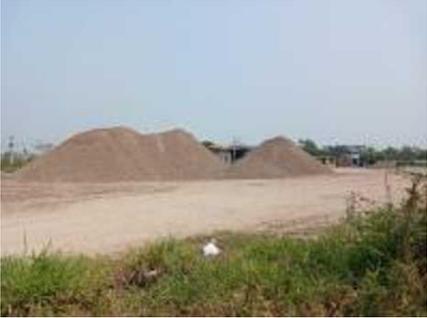
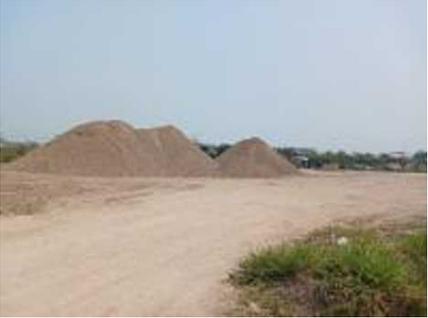
| NIVEL INCIDENCIA | PROGRESIVA : | FECHA DE FOTOGRAFIA : | FECHA TOMA DE DATOS : |
|---|---|---|---|
| No Aplica | Km. 13+500 | 12-09-2024 | 13-09-2024 |

PROGRESIVA KM. 13+500
VISITA DE SEGUIMIENTO Y MONITOREO A LAS AREAS AUXILIARES DE LA VIA SELVA ALEGRE - LA CALZADA: ACOPIO DE MATERIALES

En la progresiva Km. 13+500 se realiza visita de seguimiento y monitoreo a las áreas auxiliares de la vía selva alegre - la calzada, donde se aprecia el material de base granular acopiado en el sitio. Se desconoce el origen del material acopiado, puesto que la planta chancadora no esta produciendo material base granular.
