BITACORA ELECTRÓNICA DE OBRA

N°- INFORME		FECHA DE INFORME	
0096		14-09-2024	
NOMBRE DE LA OBRA :		CONFIRMACION BITACORA :	PERSONAL ENCARGADO :
SELVA ALEGRE - LA CALZADA		Si	BORIS WALTER AYLLÓN CARCELÉN
DATOS MULTIMEDIA - FOTOS BITACORA :			
ASUNTO :			
<p>NUMERO DE INFORME No. 0096-2024 CONTRATO DE OBRA: No. 031-2022-MTC/20.2 CON PRECIOS DE AGOSTO DE 2021 EMPRESA CONTRATISTA: CHINA CIVIL ENGINEERING CONSTRUCTION CORPORATION SUCURSAL DEL PERU OBRA: SALDO DE OBRA: "CULMINACION DE OBRA DE MEJORAMIENTO DE LA CARRETERA RODRIGUEZ DE MENDOZA - EMPALME PE-5N (LA CALZADA), TRAMO: SELVA ALEGRE - EMPALME PE-5N (LA CALZADA) MONTO DE LA OBRA: S/44'873,763.87 PLAZO DE EJECUCION: 190 DIAS CALENDARIO SUPERVISOR: CONSORCIO SUPERVISOR ALEGRE LA CALZADA (PYUNGHWA ENGINEERING CONSULTANTS LTDA SUCURSAL DEL PERU y GEOTECNIA Y MECANICA DE SUELOS S.A.C.) CONTRATO DE CONSULTORIA DE OBRA N° 01-2022-MTC/20.2 FECHA: 19-01-2022 MONTO SUPERVISION: 3,799,999.63 -Mediante OFICIO N° 905 - 2024-MTC/20.9 de fecha 23 de abril de 2024, la Entidad comunica el reinicio de ejecución de obra a partir del 22 de abril de 2024 LA OBRA ACTUALMENTE ESTA EN ACTIVIDAD DESDE 22-04-2024 SEGUIMIENTO Y MONITOREO A LAS OFICINAS DE

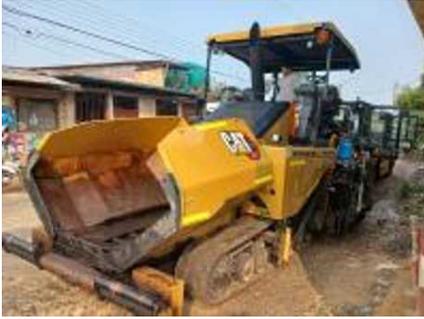
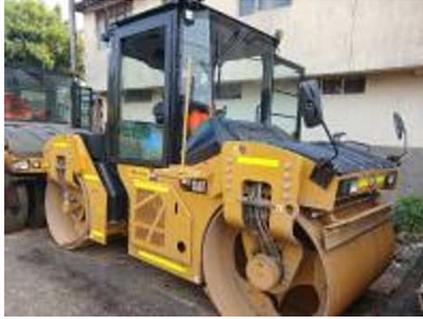
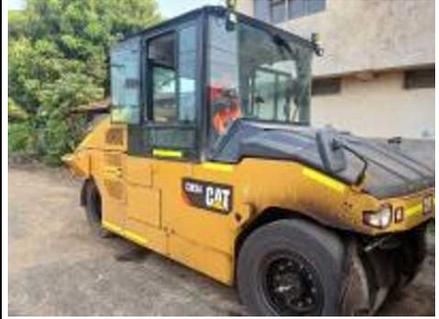
<b>3 PANEL FOTOGRÁFICO</b>			
<b>NIVEL INCIDENCIA</b>	<b>PROGRESIVA :</b>	<b>FECHA DE FOTOGRAFIA :</b>	<b>FECHA TOMA DE DATOS :</b>
No Aplica	Km. 12+180 acceso derecho	14-09-2024	14-09-2024
<b>ACTIVIDADES :</b>			
PROGRESIVA KM. 12+180 ( ACCESO DERECHO) VISITA DE SEGUIMIENTO Y MONITOREO A LAS ACTIVIDADES Y RECURSOS UTILIZADOS EN LA VIA SELVA ALEGRE - LA CALZADA: EQUIPOS DE PAVIMENTACION			
<b>DESCRIPCION :</b>			
En la progresiva Km . 12+180 se realiza el seguimiento y monitoreo a las actividades y recursos utilizados en la via selva alegre - la calzada, donde se verifica que los equipos de asfaltado están sin actividad, estacionados en un acceso derecho de la vía principal. Se tiene programado reiniciar el asfaltado para el día miércoles 18-09-2024			
<b>DATOS MULTIMEDIA - FOTOS :</b>

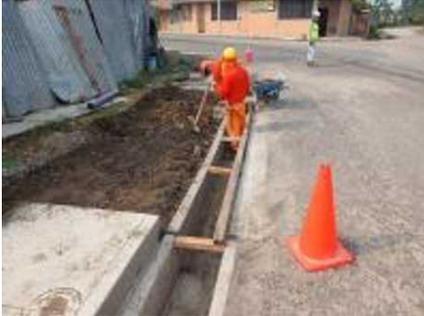
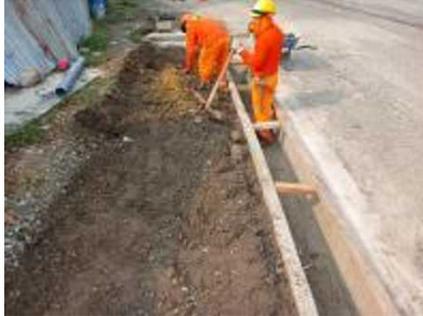
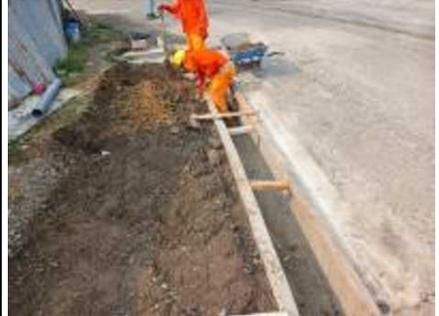
**4 PANEL FOTOGRÁFICO**

PROGRESIVA km. 12+720 Li  
VISITA DE SEGUIMIENTO Y MONITOREO DE LAS ACTIVIDADES EN EJECUCION EN LA VIA SELVA ALEGRE -LA CALZADA: COMPLEMENTO DE VEREDAS

En la progresiva Km. 12+720 lado izquierdo , se realiza el encofrado para complementar una vereda, se utiliza herramientas menores, trabajan 1 capataz, 2 obreros.
