BITACORA ELECTRÓNICA DE OBRA

N°- INFORME		FECHA DE INFORME	
0114		05-10-2024	
NOMBRE DE LA OBRA :		CONFIRMACION BITACORA :	PERSONAL ENCARGADO :
SELVA ALEGRE - LA CALZADA		Si	BORIS WALTER AYLLÓN CARCELÉN
DATOS MULTIMEDIA - FOTOS BITACORA :			
<p>Cuaderno De Obra 1:</p>

PANEL FOTOGRÁFICO DE LA BITACORA DE OBRAS			
1 PANEL FOTOGRÁFICO			
NIVEL INCIDENCIA	PROGRESIVA :	FECHA DE FOTOGRAFIA :	FECHA TOMA DE DATOS :
No Aplica	Km. 12+790 al Km. 13+240 li	05-10-2024	05-10-2024
ACTIVIDADES :			
<p>PROGRESIVA Km. 12+790 al Km. 13+240 li VISITA DE SEGUIMIENTO Y MONITOREO A LAS ACTIVIDADES EN EJECUCION EN LA VIA SELVA ALEGRE - LA CALZADA: PREPARACION DEL TERRENO PARA EL ASFALTADO EN CALIENTE (CARRIL IZQUIERDO)</p>			
DESCRIPCION :			
<p>En las progresivas Km. 12+790 al Km. 13+240 se realiza visita de seguimiento y monitoreo a las actividades en ejecución en el tramo de vía Selva Alegre - La Calzada, donde se realiza la preparación del terreno para iniciar el asfaltado del carril izquierdo de la vía, utilizando las siguientes maquinarias y equipos : 1 pavimentadora de oruga, 1 compactadora de doble rodillo, 1 compactadora neumática y 8 volquetes, donde trabajan 1 capataz, 3 operadores, 8 chofere

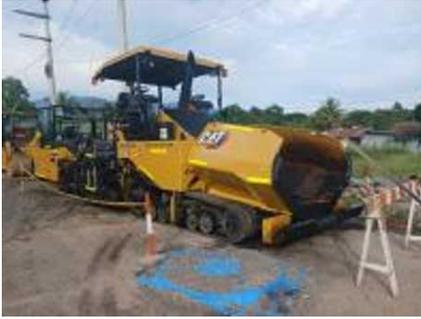
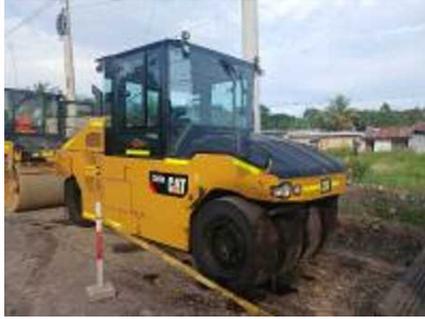
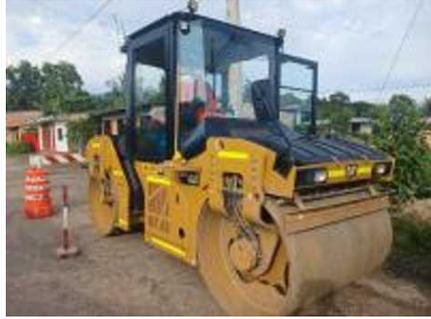
En la progresivas Km. 12+820 se realiza visita de seguimiento y monitoreo a las actividades en ejecución en el tramo de vía Selva Alegre - La Calzada, donde se verifica los equipos de asfaltado estacionados en el acceso derecho de la vía, estando las siguientes maquinarias y equipos : 1 pavimentadora de oruga, 1 compactadora de doble rodillo, 1 compactadora neumática.

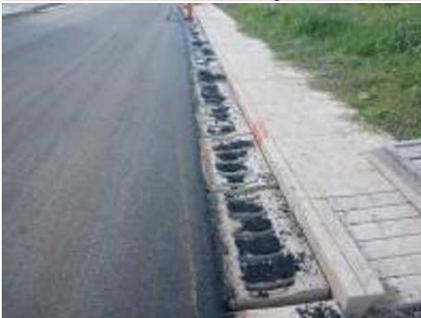
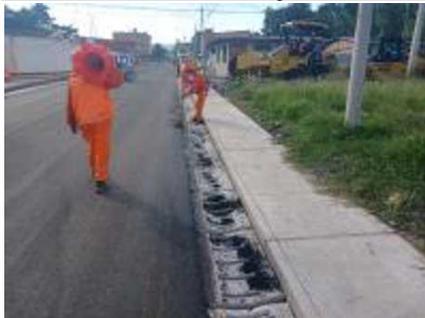
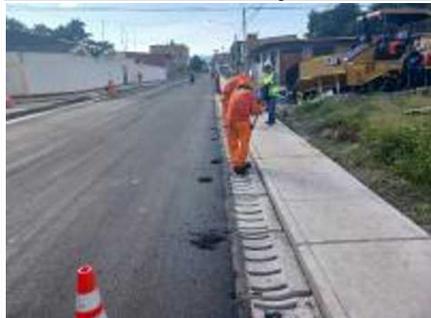
En las progresivas Km. 13+000 al Km. 13+200 se realiza visita de seguimiento y monitoreo a las actividades en ejecución en el tramo de vía Selva Alegre - La Calzada, donde se realiza la preparación de la plataforma para iniciar el asfaltado del carril izquierdo de la vía, utilizando las siguientes maquinarias y equipos : 1 pavimentadora de oruga, 1 compactadora de doble rodillo, 1 compactadora neumática y 8 volquetes, donde trabajan 1 capataz, 3 operadores, 8 choferes, 12 obreros , 2 vigías.

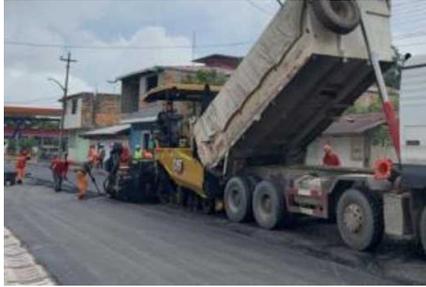
En las progresivas Km. 12+790 al Km. 13+240 se realiza visita de seguimiento y monitoreo a las actividades en ejecución en el tramo de vía Selva Alegre - La Calzada, donde se continua con el asfaltado del carril izquierdo de la vía, utilizando las siguientes maquinarias y equipos : 1 pavimentadora de oruga, 1 compactadora de doble rodillo, 1 compactadora neumática y 8 volquetes, donde trabajan 1 capataz, 3 operadores, 8 choferes, 12 obreros , 2 vigías. Se continua con el asfaltado hacia la progresiva 13+240
