ESTUDIO DEFINITIVO REHABILITACIÓN CARRETERA
PANAMERICANA NORTE
TRAMO: km 557+000 – km 886+600

VÍA DE EVITAMIENTO TRUJILLO KM 557+000 – KM 586+600

**ESTUDIO DE
HIDROLOGÍA,
HIDRÁULICA Y
DRENAJE VIAL**

N° 181154-55-INF-001

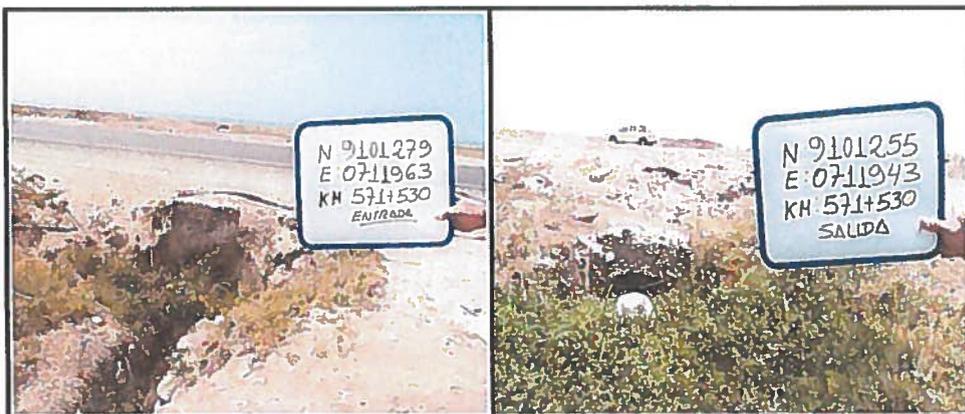
Desprendimiento de concreto en cabezales. Construir cabezal a la salida, resanar cabezal de entrada
 El TMC presenta corrosion. Lijar parte corroida y recubrir con pintura anticorrosiva
 Limpieza de cauce y roce
