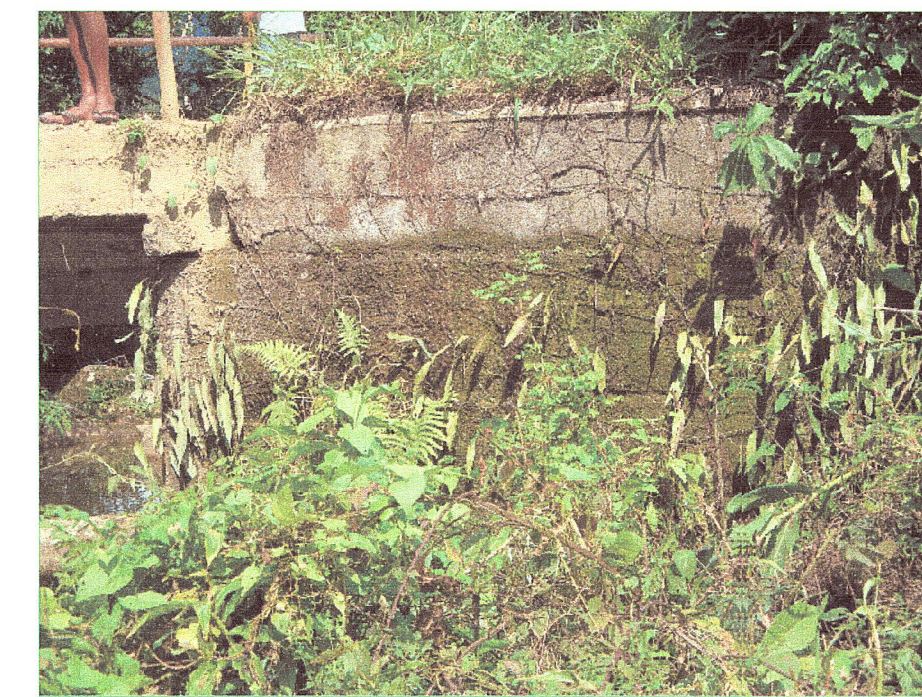
09 Vista de estribo del puente

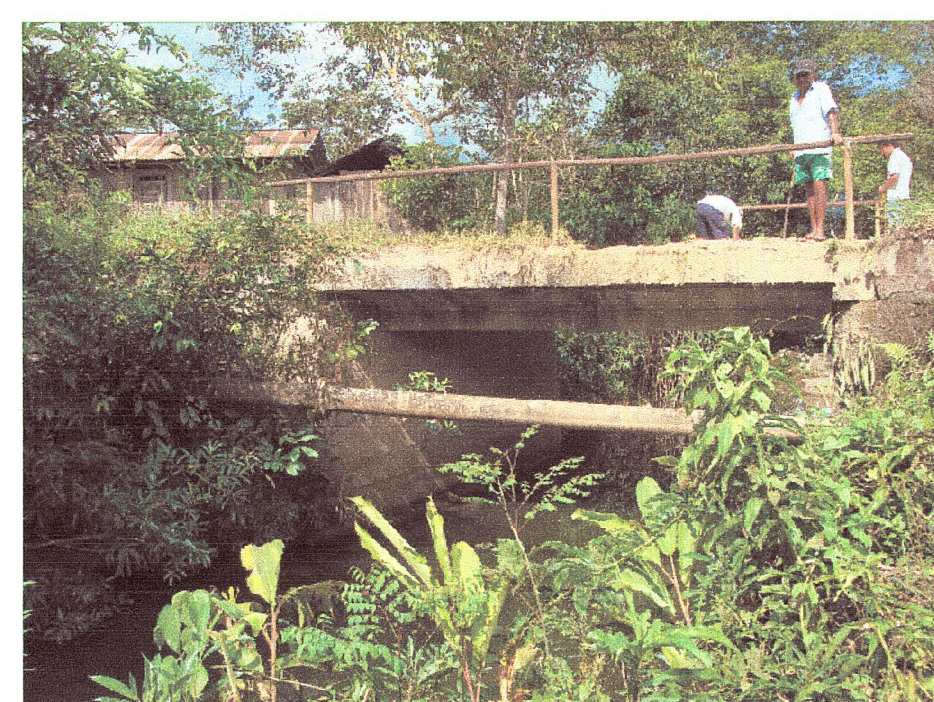
01 Vista desde aguas arriba del puente

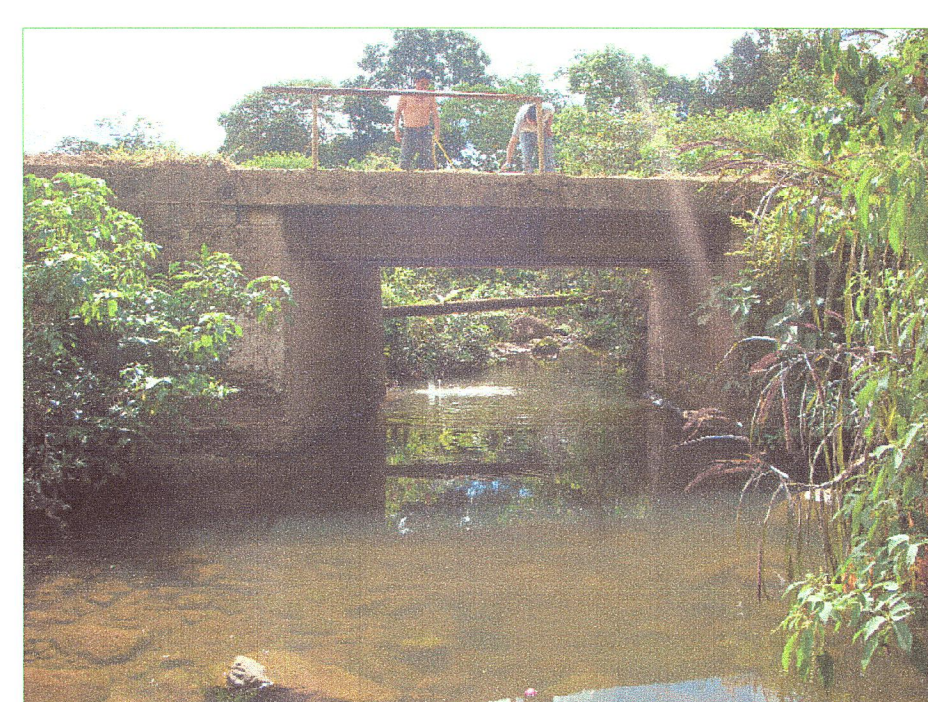
02 Vista lateral del puente

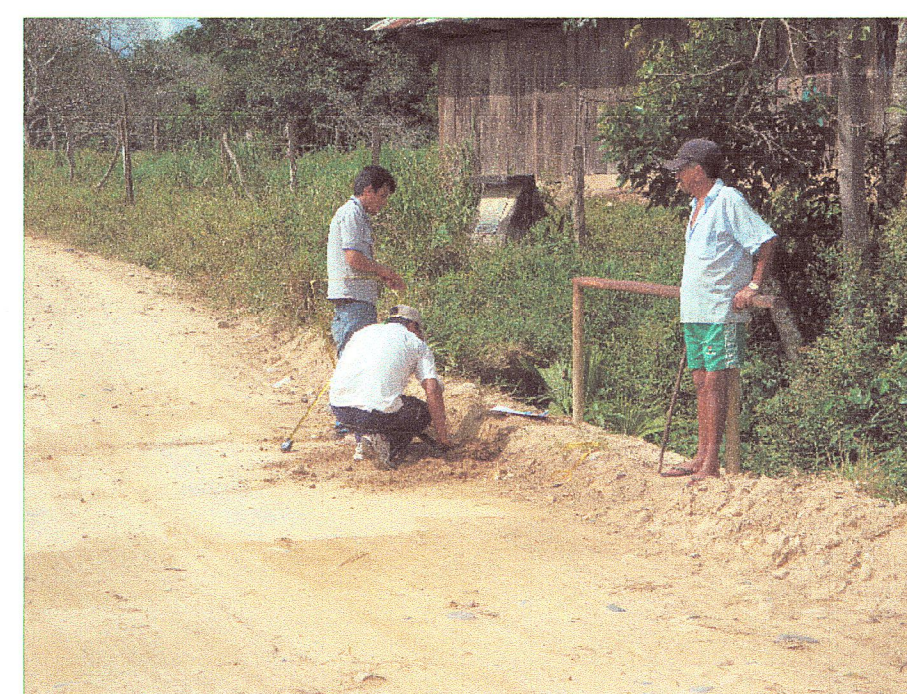
03 Vista de la superficie de rodadura

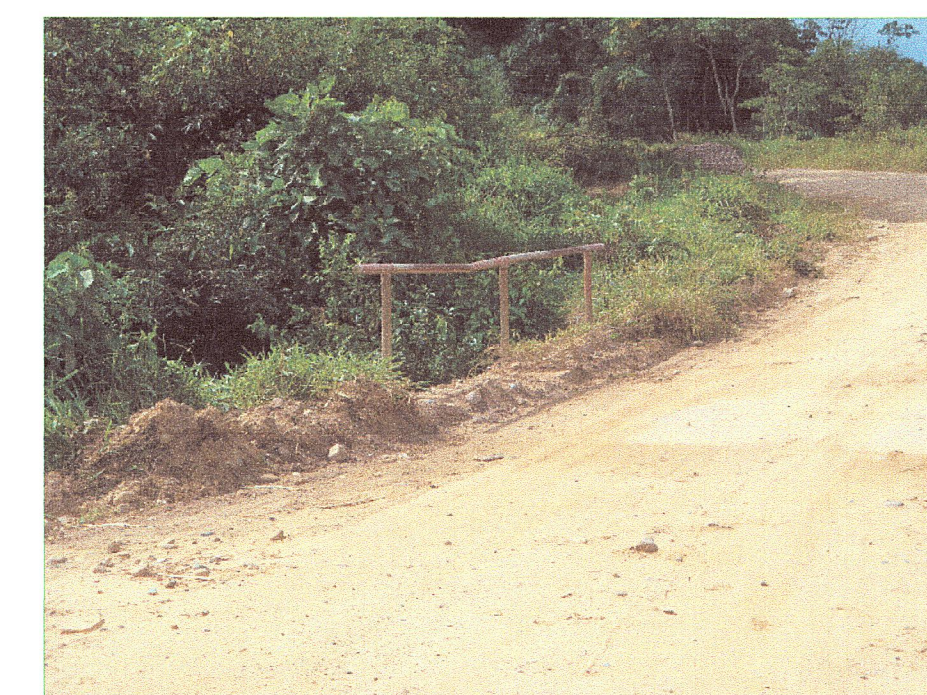
04 Se observa que no tiene losa de aproximación

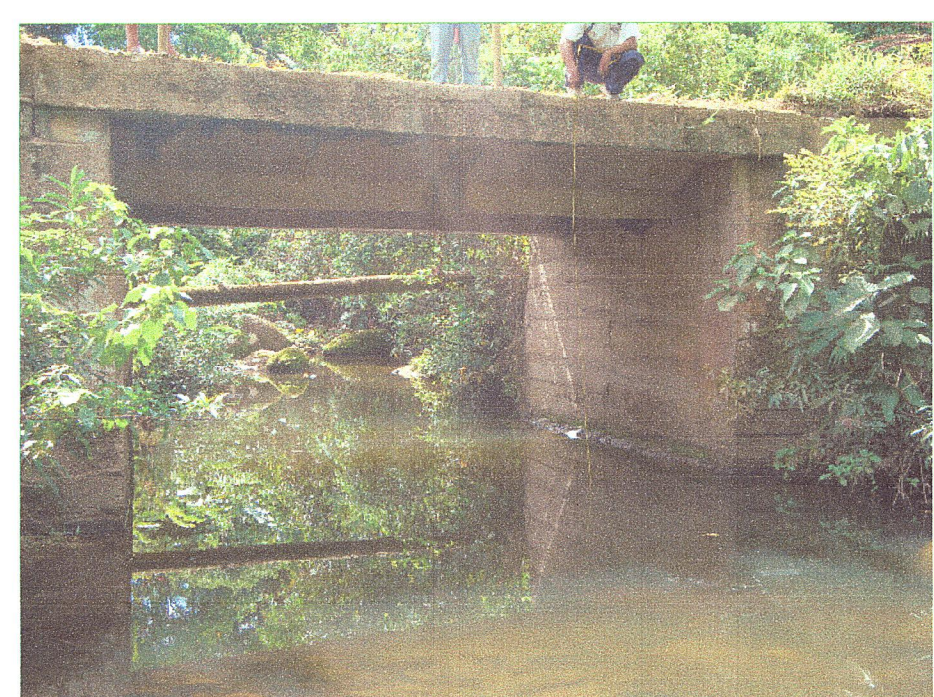
05 Vista lateral de vigas del puente

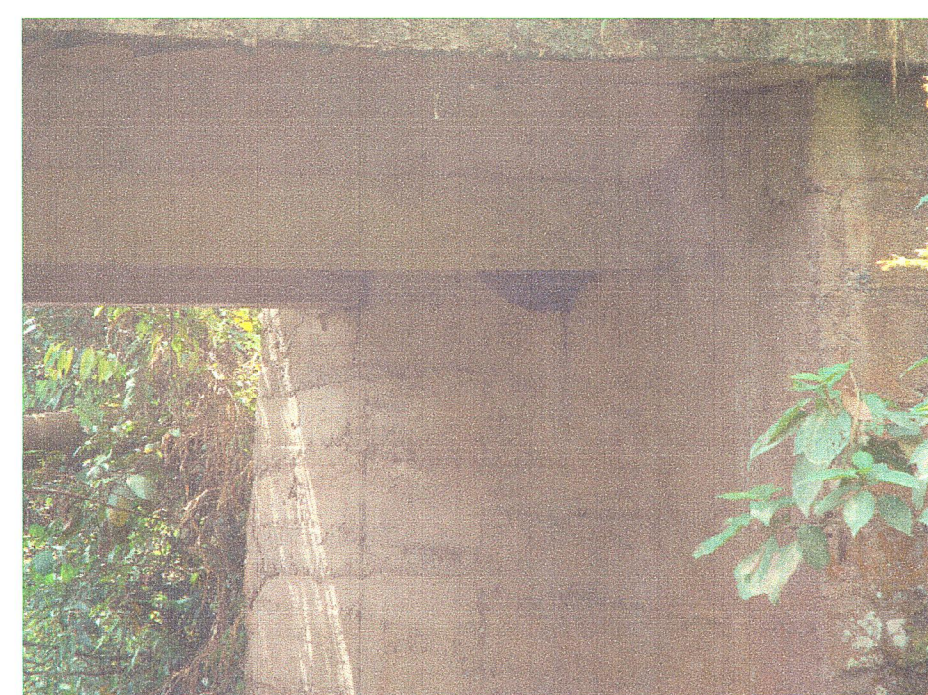
06 Vista de apoyos de viga en estribos

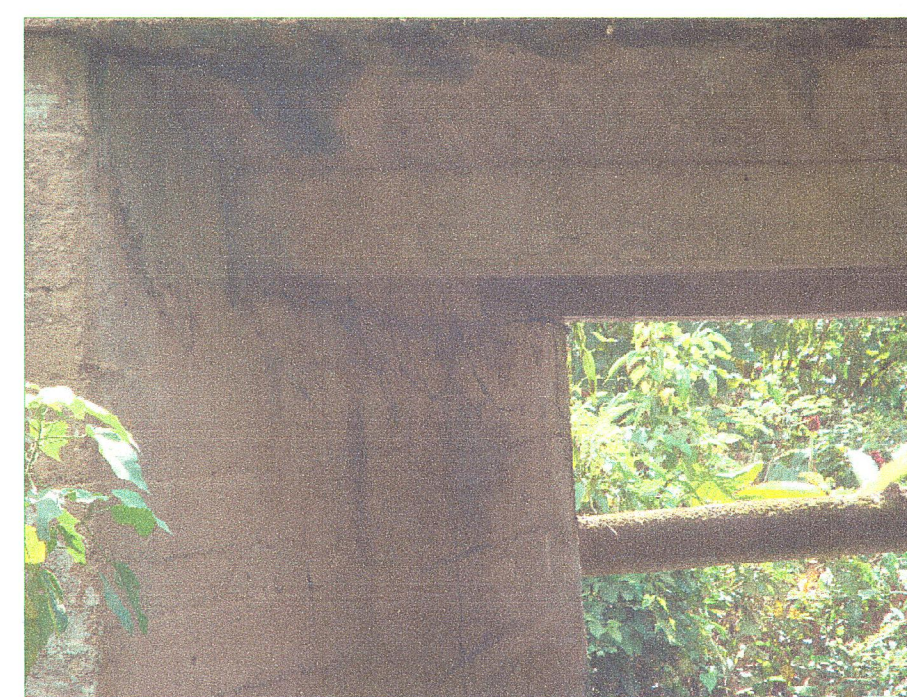
07 Vista de vigas inferiores del puente

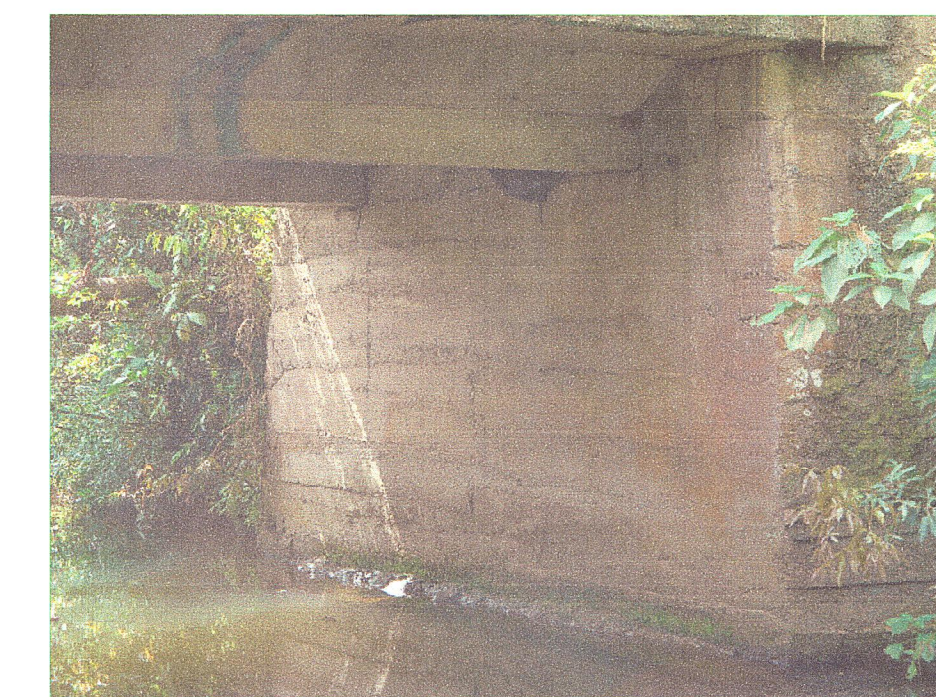
08 Vista de estribo del puente
