## BITACORA ELECTRÓNICA DE OBRA

### REGISTRO DE LA BITACORA Y FOTO DEL CUADERNO DE OBRA

<b>Confirma Bitacora:</b> Si	<b>Nro Informe:</b> 076	<b>Fecha Informe:</b> 10-04-2019	<b>Nombre De La Obra:</b> Construccion y Mejoramiento de la Carretera llave-Mazocruz	<b>Personal Encargado:</b> CUTIPA MONZON NESTOR ARNULFO
---------------------------------	----------------------------	-------------------------------------	---	---

REPORTE DEL 10 DE ABRIL DEL 2019

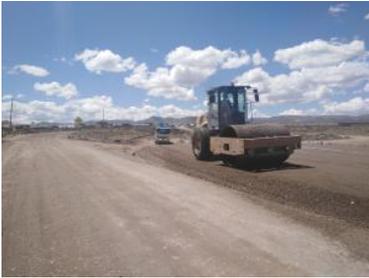
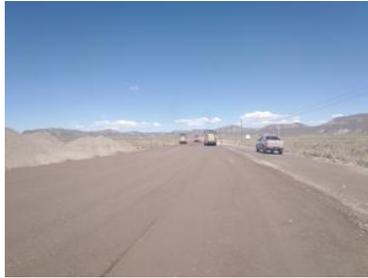
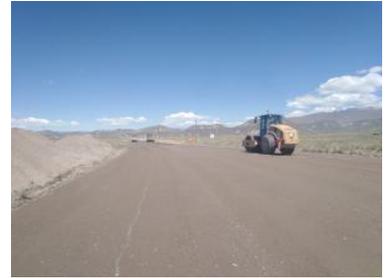
1

**Actividades:**  
TERRAPLEN

**CDescripcion\_\_\_\_\_:**  
CONFORMACIÓN DE CUERPO DE TERRAPLÉN UBICADO EN LA PROGRESIVA KM 59+500

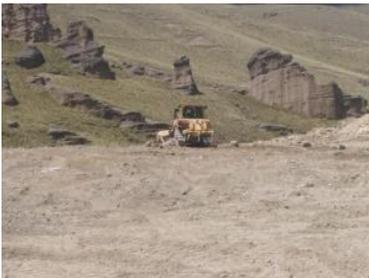
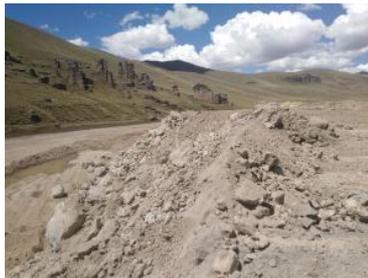
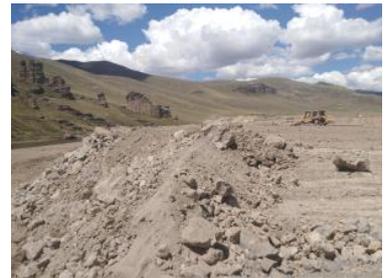
2

**Actividades:**  
DME 13 KM 48+900

**CDescripcion\_\_\_\_\_:**  
CONFORME AL PLAN DE MANEJO AMBIENTAL SE REALIZA LA CONFORMACIÓN Y ACOMODO DE MATERIAL PROVENIENTE DE LAS ZONAS DE CORTE VOLÚMENES EXCEDENTES PARA SU DISPOSICION FINAL EN LA PROGRESIVA KM 48+900

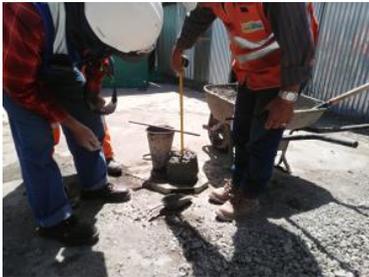
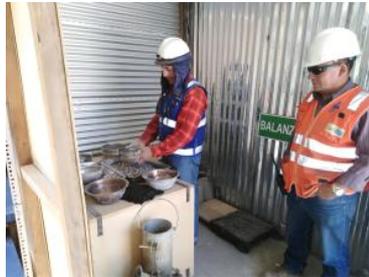
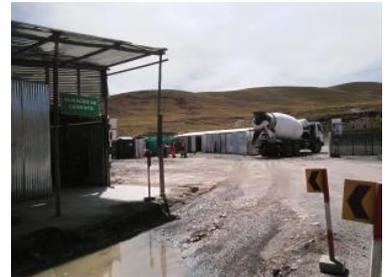
3

**Actividades:**  
 PLANTA DE PRODUCCIÓN DE CONCRETO

**CDescripcion\_\_\_\_\_:**  
 CONTROL DE LABORATORIO Y SLUPM TEST EN PLANTA DOSIFICADORA

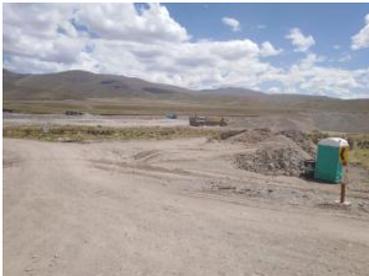
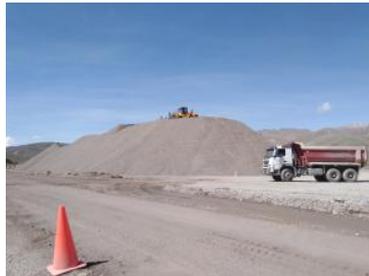
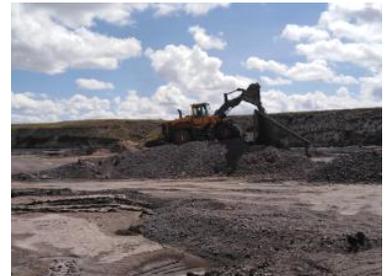
4

**Actividades:**  
 CANTERA N° 04 KM 34+240

**CDescripcion\_\_\_\_\_:**  
 VISTA PANORÁMICA DE LA CANTERA EN EXPLOTACIÓN SIN NINGÚN INCONVENIENTE.

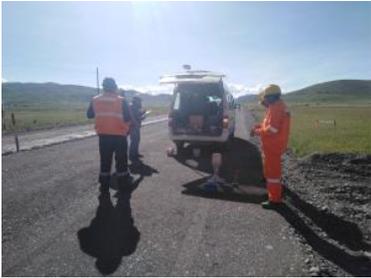
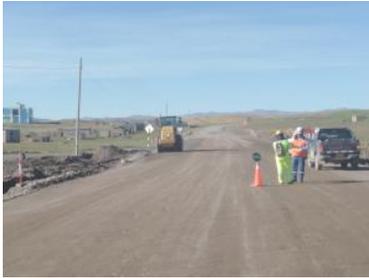
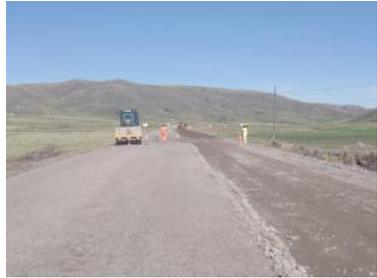
5

**Actividades:**  
DENSIDAD DE CAMPO TERRAPLÉN

**CDescripcion\_\_\_\_\_:**  
CONTROL DE CALIDAD CONO D ARENA Y CONFORMACIÓN DE CUERPO DE TERRAPLÉN
