BITACORA ELECTRÓNICA DE OBRA

REGISTRO DE LA BITACORA Y FOTO DEL CUADERNO DE OBRA

Confirma Bitacora: Si	Nro Informe: 67	Fecha Informe: 09-04-2019	Nombre De La Obra: Carretera Juanjui-Tocache, tramo Pizana - La Polvora - Pizarron - Perlamayo - Campanilla	Personal Encargado: BORIS WALTER AYLLÓN CARCELÉN					
Foto Bitacora:	Foto Bitacora 2:	Foto Bitacora 3:	Foto Bitacora 4:	Foto Bitacora 5:	Foto Bitacora 6:

Visita de seguimiento en campo de labores efectuados por el Consorcio Integración Vial y Apoyo al especialista en hidrología Ing. Victor Leandro de PROVIAS NACIONAL para la evaluación del sistema de drenaje del tramo I

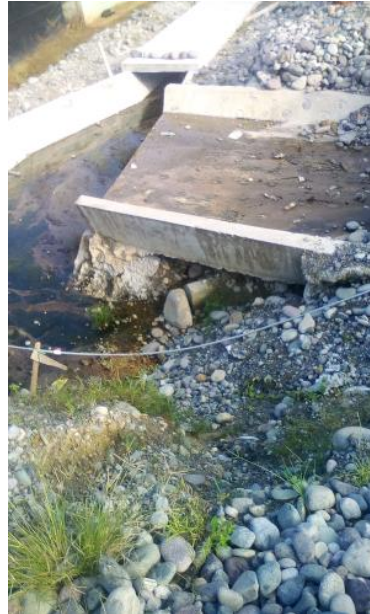
Visita de seguimiento en campo: evaluación hidrológica de alcantarilla progresiva 0+674

En la progresiva Km. 0+674 se ubica la alcantarilla TMC 48"

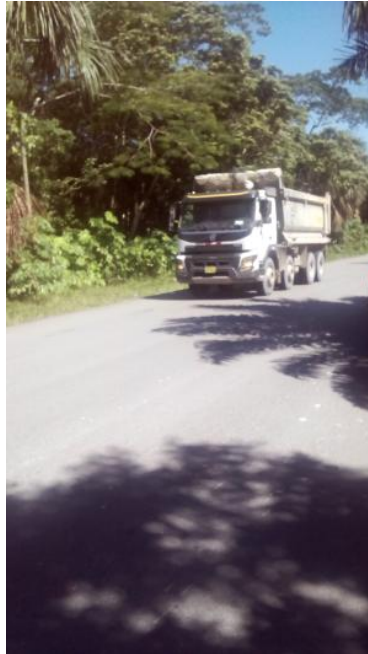
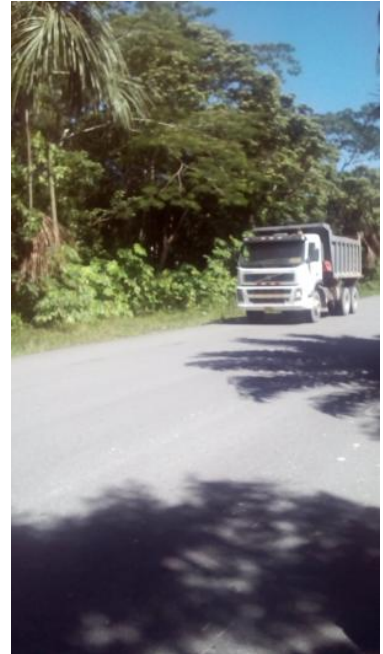
Actividades:
Visita de seguimiento en campo: transporte de material granular

Desde 1500 metros adyacente a la progresiva 0+000 se ubica la cantera Michollo donde se esta transportando material granular hasta el centro de acopio en la progresiva 37+000 en el Poblado de Nuevo San martin.

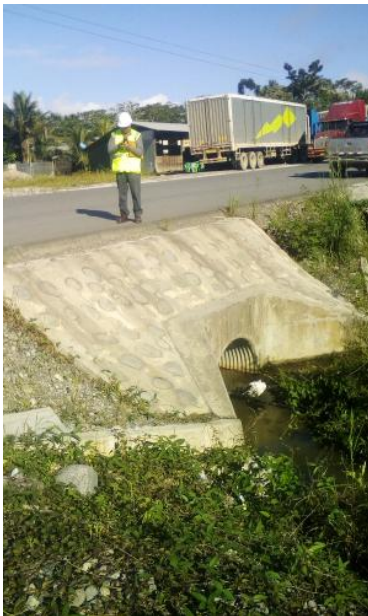
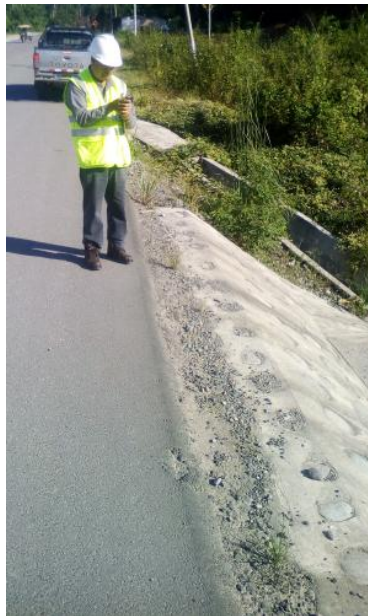
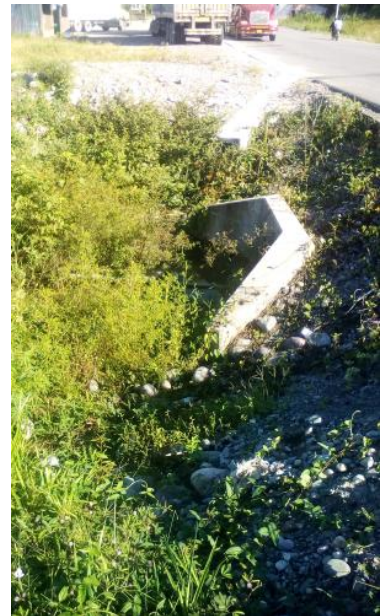
Visita de seguimiento en campo: Evaluación de alcantarilla TMC 48"

En la progresiva Km. 0+791 el Ing. especialista en hidraulica e hidrologia evalua una alcantarilla TMC 48" construida.

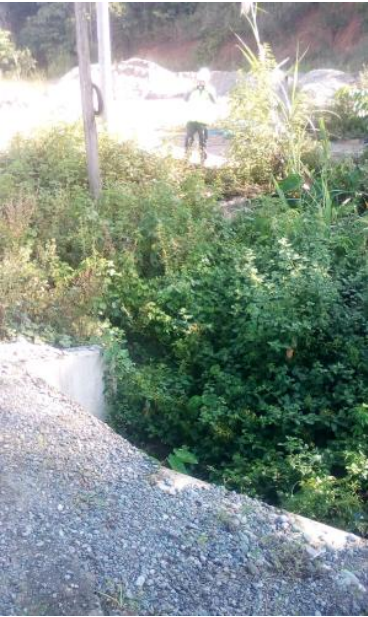
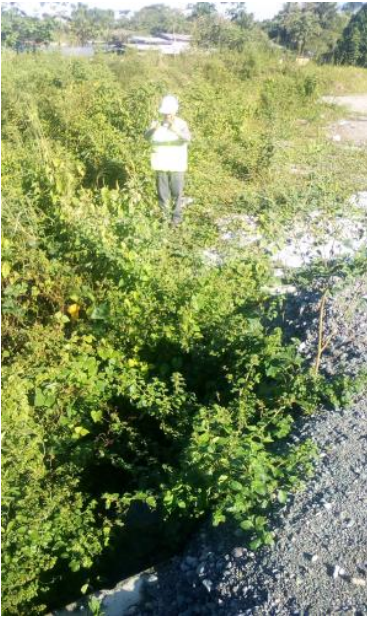
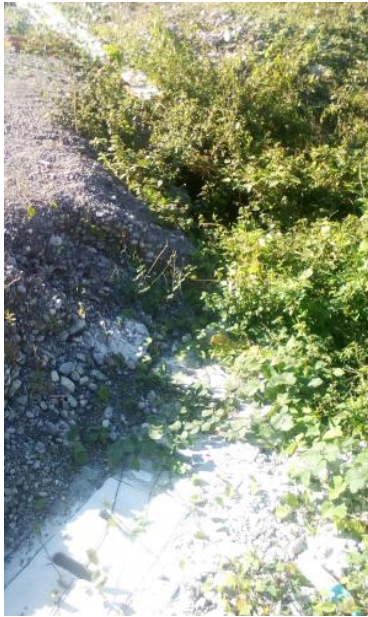
Actividades:
Visita de seguimiento en campo: evaluacion hidrológica de alcantarilla progresiva Km 0+872

CDescripcion _____:
En la progresiva KM. 0+872 se esta evaluando la alcantarilla construida de TMC 40 "

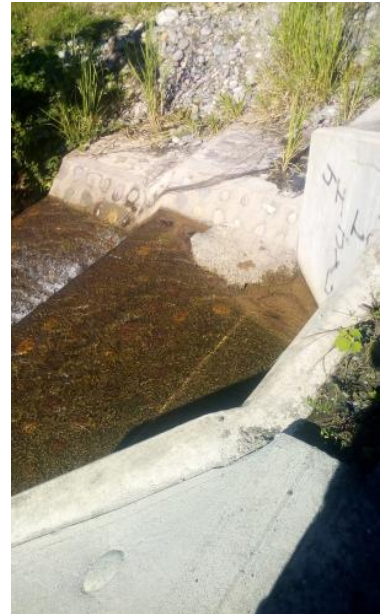
Visita de seguimiento en campo: evaluación de alcantarilla TMC 48 progresiva 1+386

En la progresiva Km.1+386 se esta evaluando el funcionamiento y la condición física de una alcantarilla colocada de TMC 48"

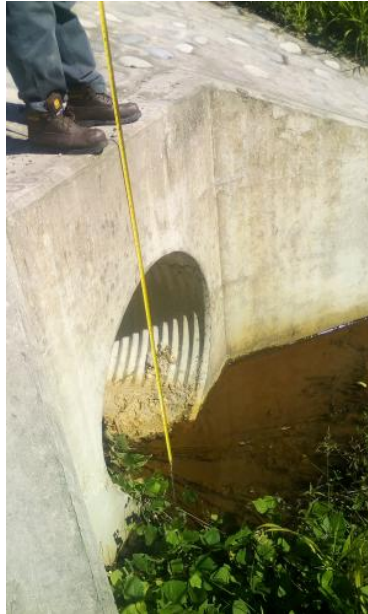
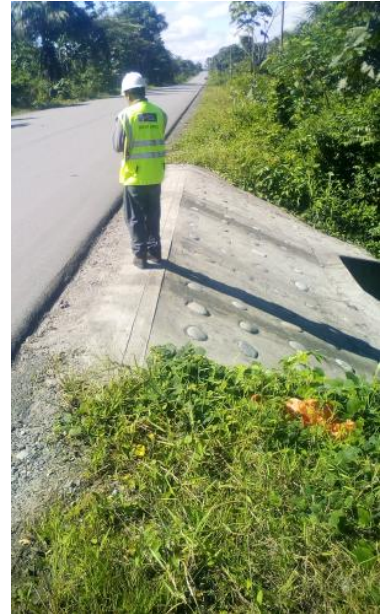
Visita de seguimiento en campo: Evaluación de alcantarilla TMC 48"

En las progresivas KM 1+660 existe una alcantarilla que fue reemplazada de TMC 48" y en el KM 1+780 existe alcantarilla TMC de 48" nueva Estas alcantarillas seran evaluadas por especialista en hidráulica e hidrología.

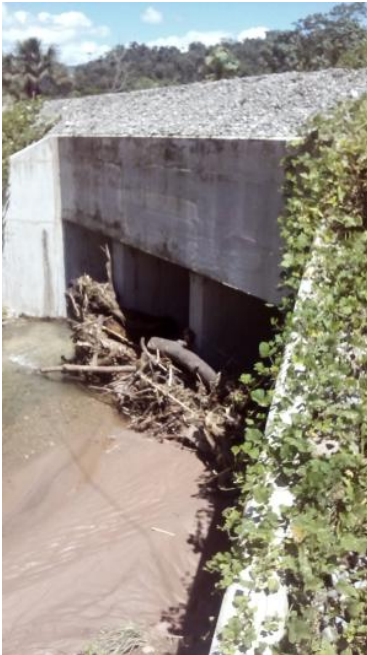
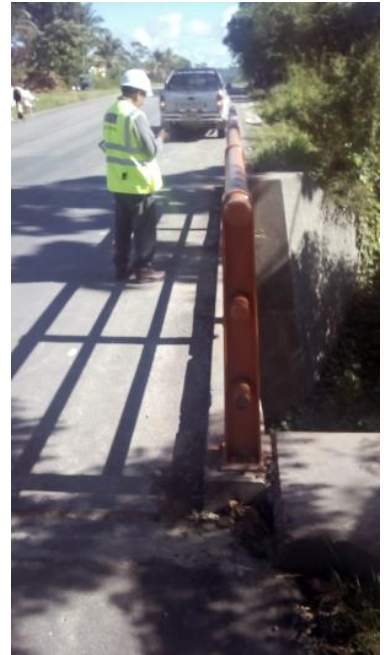
Visita de seguimiento en campo: Evaluación hidrológica a obras de drenaje mayor

Se esta realizando la evaluación hidrológica a Puentes y pontones (drenaje transversal mayor)

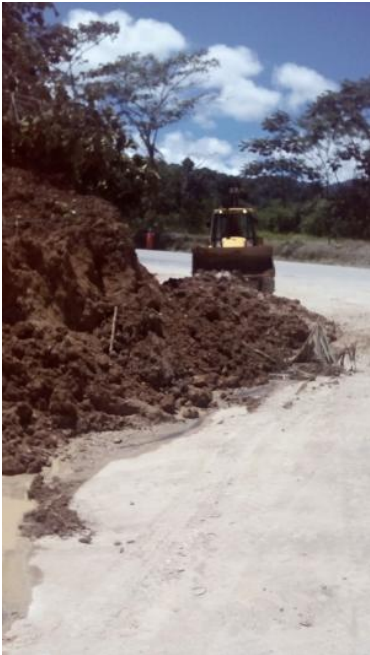
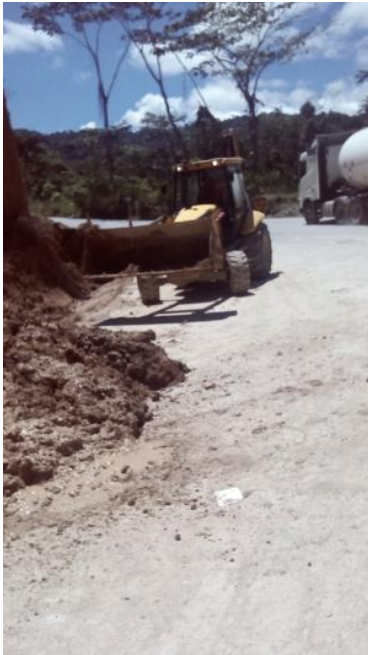
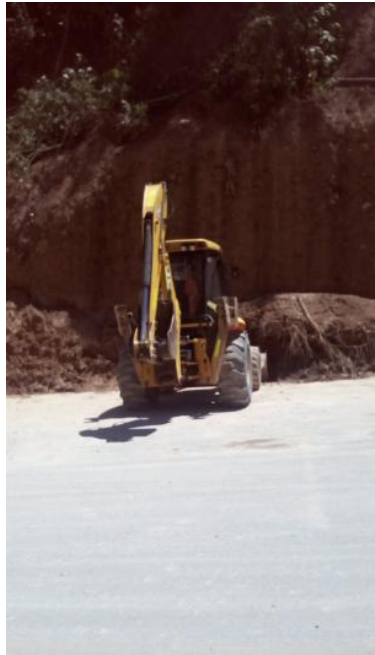
Actividades:
Visita de seguimiento en campo: Labores de remoción de derrumbes

Apoyo logístico en las actividades de evaluación del sistema de drenaje transversal mayor y menor desde la progresiva 0+000 hasta la progresiva 23+000 ,con el Ing. Victor leandro de PROVIAS NACIONAL Se realizo el seguimiento en campo de las actividades realizadas por el Consorcio de Integración Vial y se observaron los puntos donde ocurrieron derrumbes por las precipitaciones caídas en la zona.

CDescripcion_____:
desde la progresiva 1+000 hasta la 11+000 se continua con el mantenimiento vial, como limpieza de cunetas y remoción de derrumbes.

Se recomienda la remoción inmediata de los obstáculos y derrumbes ocasionados por las ultimas lluvias del fin de semana.
