## BITACORA ELECTRÓNICA DE OBRA

### REGISTRO DE LA BITACORA Y FOTO DEL CUADERNO DE OBRA

<b>Confirma Bitacora:</b> Si	<b>Nro Informe:</b> 68	<b>Fecha Informe:</b> 10-04-2019	<b>Nombre De La Obra:</b> Carretera Juanjui-Tocache, tramo Pizana - La Polvora - Pizarron - Perlamayo - Campanilla	<b>Personal Encargado:</b> BORIS WALTER AYLLÓN CARCELÉN					
<b>Foto Bitacora:</b>	<b>Foto Bitacora 2:</b>	<b>Foto Bitacora 3:</b>	<b>Foto Bitacora 4:</b>	<b>Foto Bitacora 5:</b>	<b>Foto Bitacora 6:</b>

Visita de seguimiento en campo de las actividades de mantenimiento via;Apoyo a Ing. de PROVIAS NACIONAL en la visita de evaluación de obras de drenaje transversal mayor y menor del tramo I , Reconocimiento y localización de zonas donde ocurrieron derrumbes.

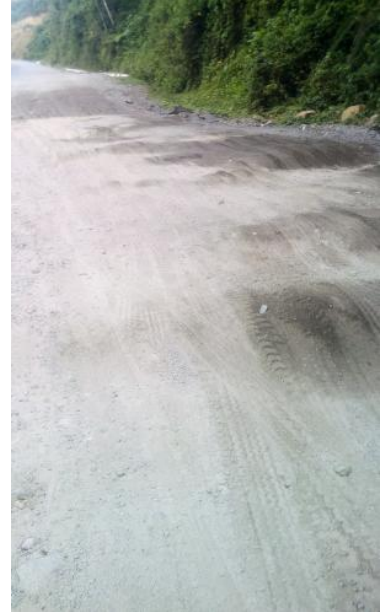
**Actividades:**  
Visita de seguimiento en campo : Zona que necesita conformación

**CDescripcion\_\_\_\_\_:**  
Entre la progresiva Km. 24+300 a 24+400 el paso de camiones pesados y las precipitaciones en esa zona han ocasionado la formación de saltinejas, baches y deformación de la calzada, es necesario la conformación de la superficie de apoyo.

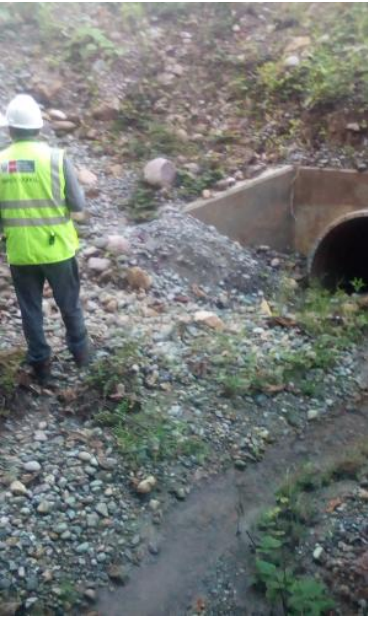
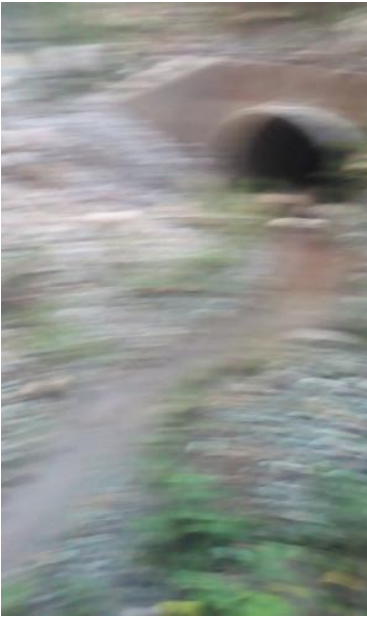
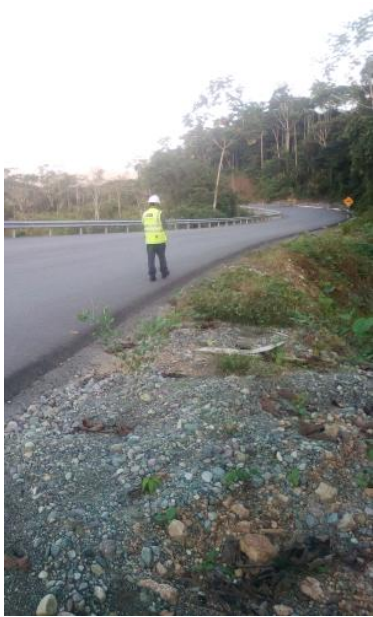
**Actividades:**  
Visita de seguimiento en campo: Evaluación de alcantarilla progresiva 12+795

**CDescripcion\_\_\_\_\_:**  
En la progresiva Km.12+795 se evalúa una alcantarilla Tunner Liner de 60" donde se observa sedimentada .

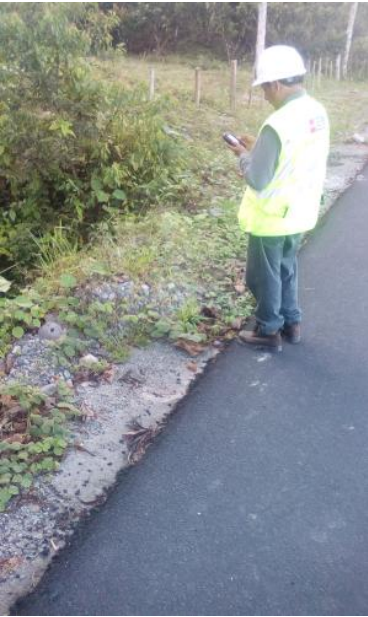
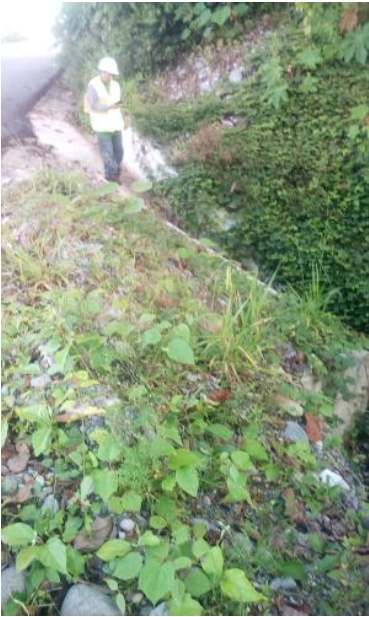
**Actividades:**  
Visita de seguimiento en campo: Evaluación hidrológica de alcantarilla en progresiva 23+230

**CDescripcion\_\_\_\_\_:**  
En la progresiva Km. 23+230 se esta evaluando la alcantarilla TMC de 48"

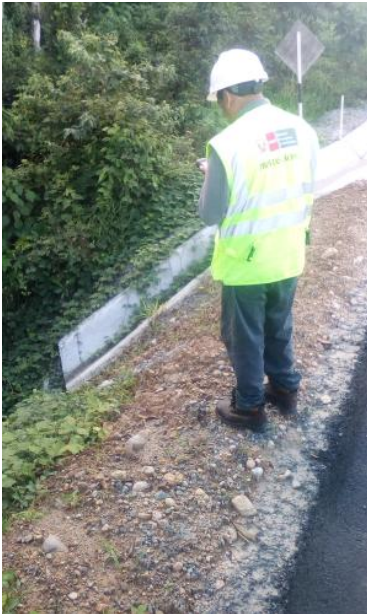
Visita de seguimiento en campo: Evaluación de obra de drenaje transversal en la progresiva 23+997

En la progresiva Km. 23+997 se esta evaluando la alcantarilla TMC de 48"

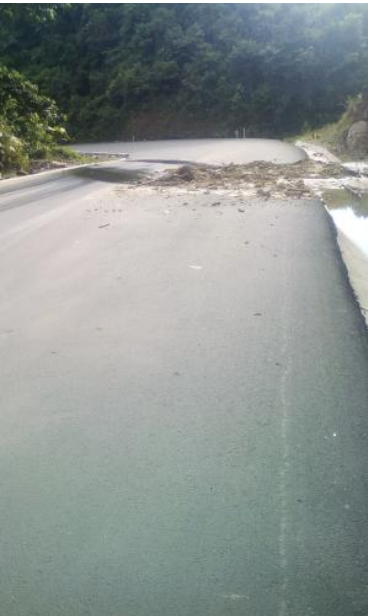
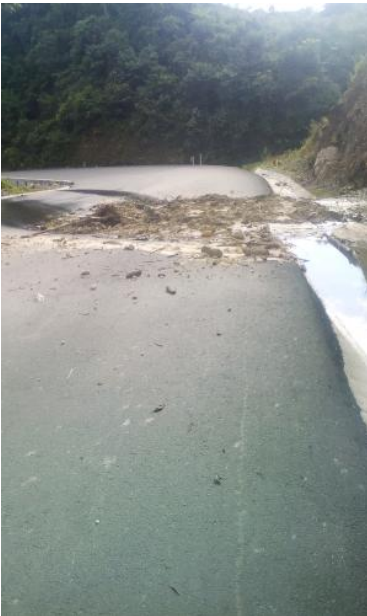
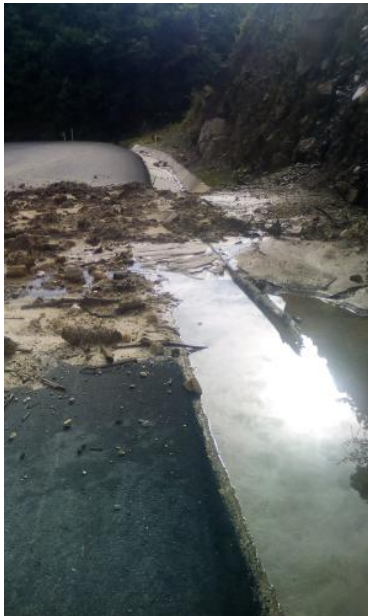
**Actividades:**  
Visita de seguimiento en campo: derrumbe

**CDescripcion\_\_\_\_\_:**  
En la progresiva Km. 25+580 ha ocurrido un derrumbe que esta invadiendo la calzada

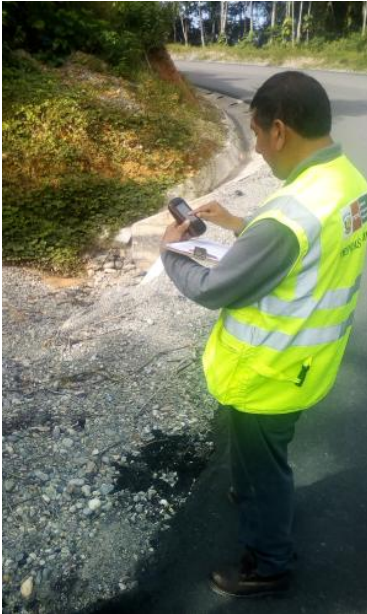
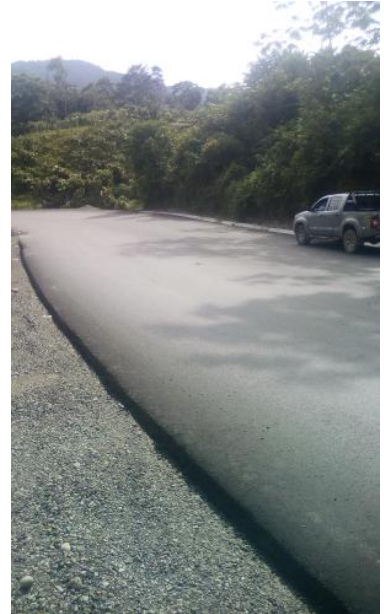
Visita de seguimiento en campo: Evaluación de obra de drenaje transversal progresiva 27+389

En la progresiva Km. 27+389 se esta evaluando una alcantarilla MCA de 1,50 x 1,50 m. el cual esta sedimentada

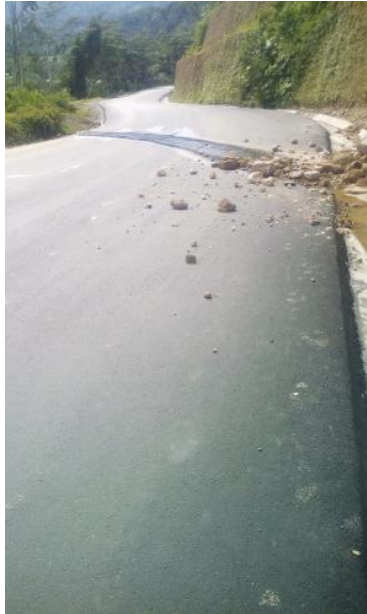
**Actividades:**  
Visita de seguimiento en campo: derrumbes

**CDescripcion\_\_\_\_\_:**  
En la progresiva Km.28+090 ha ocurrido un derrumbe donde se ha tapado las cunetas de drenaje, ocasionando que la escorrentía superficial drene encima del pavimento asfáltico

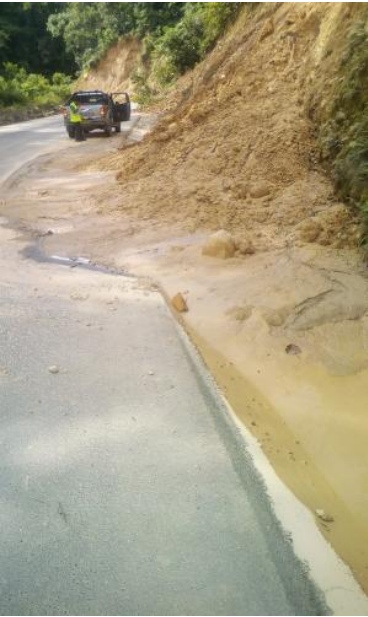
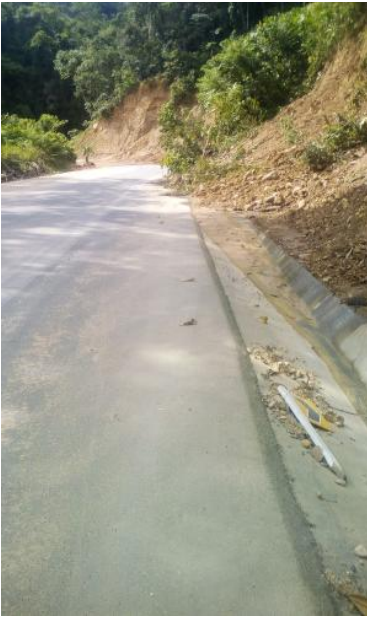
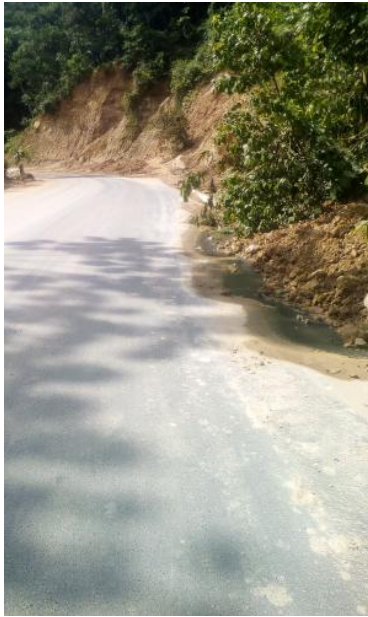
**Actividades:**  
Visita de seguimiento en campo: derrumbes

**CDescripcion\_\_\_\_\_:**  
En la progresiva Km. 28+300 ha ocurrido un derrumbe que ha tapado las cunetas de drenaje y a invadido parte de la calzada

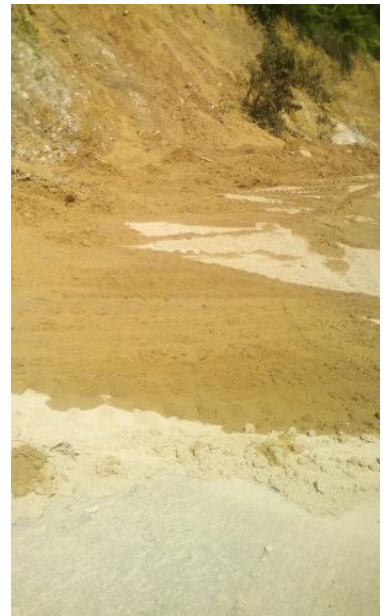
Visita de seguimiento en campo: Derrumbes

En la progresiva KM. 28+380 a 28+440 ha ocurrido varios derrumbes localizados , tapando cunetas de drenaje

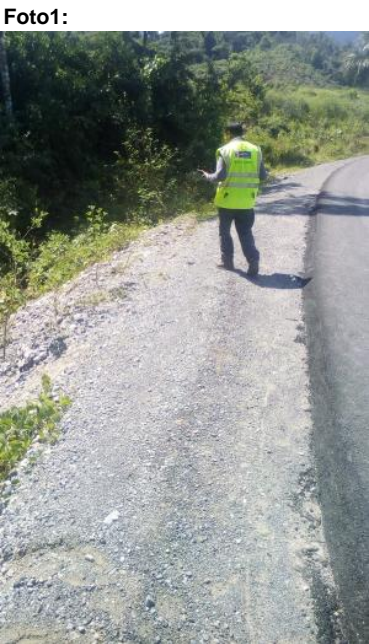
**Actividades:**  
Visita de seguimiento en campo: Evaluación del sistema de drenaje transversal

**CDescripcion\_\_\_\_\_:**  
En las progresivas KM. 30+308, km 30+309, Km. 30+840 se realiza la evaluación de alcantarillas TMC de 48" por parte de especialista en Hidrología de PROVIAS NACIONAL

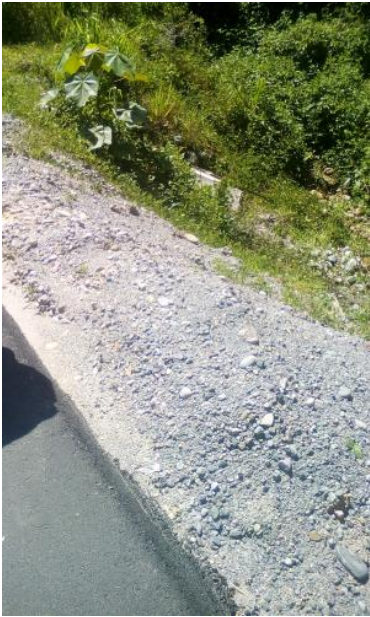
**Actividades:**  
Visita de seguimiento en campo: Evaluación de drenaje transversal en alcantarillas

**CDescripcion\_\_\_\_\_:**  
en las progresivas Km 31+501, Km. 31+690, Km. 32+208 se ubican alcantarillas TMC de 48" en proceso de evaluación hidrológica.

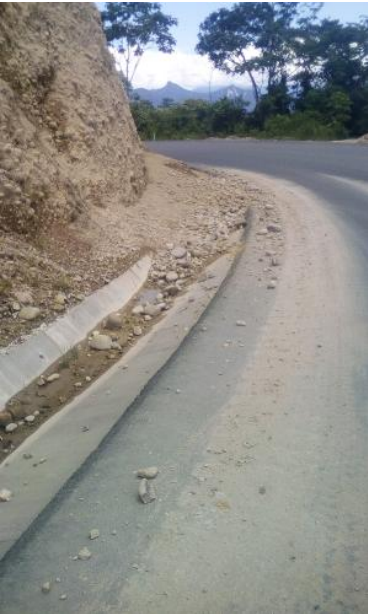
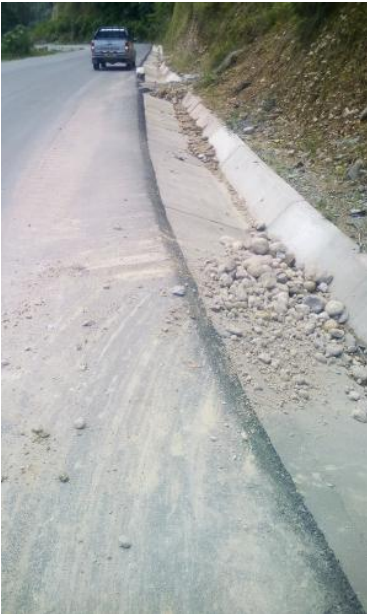
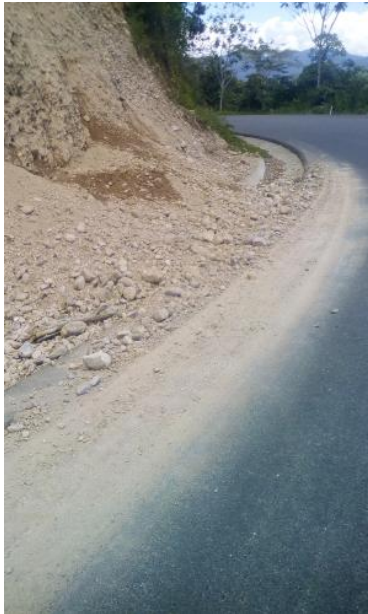
**Actividades:**  
Visita de seguimiento en campo : Cunetas tapadas por derrumbes

**CDescripcion\_\_\_\_\_:**  
En la progresiva Km.33+970 han ocurrido derrumbes que han tapado las cunetas de drenaje e invadido la calzada.

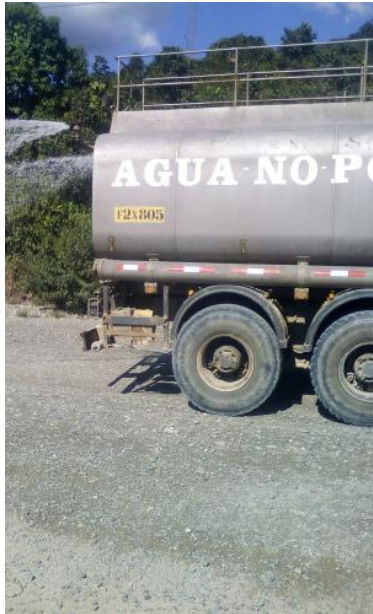
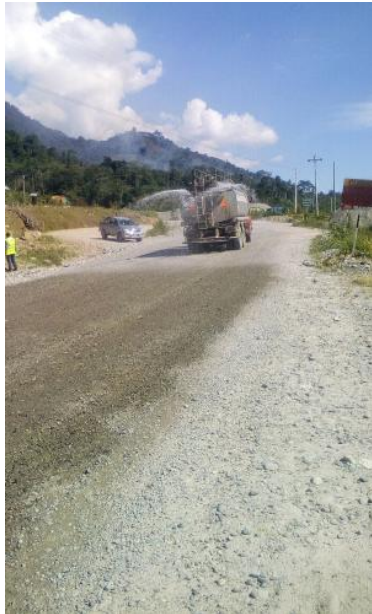
**Actividades:**  
Visita de seguimiento en campo: Riego anti polvo en la calzada

**CDescripcion\_\_\_\_\_:**  
En la progresiva Km. 36+500 se esta regando la calzada como medida de aminorar el polvo , esto se realiza en todo lo largo de el Poblado de Nuevo San Martin

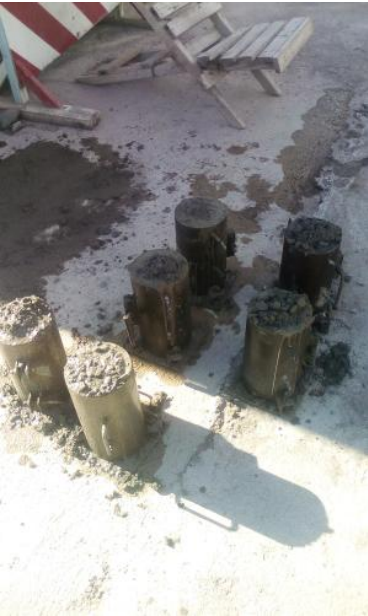
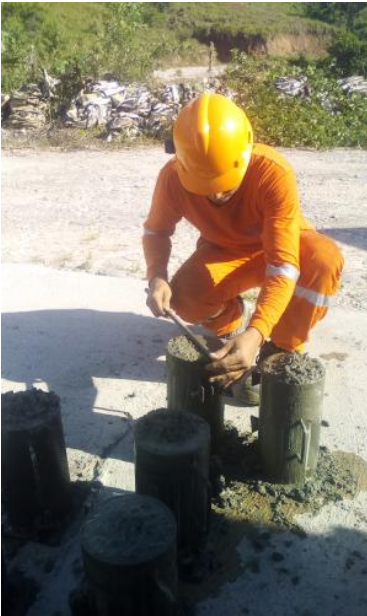
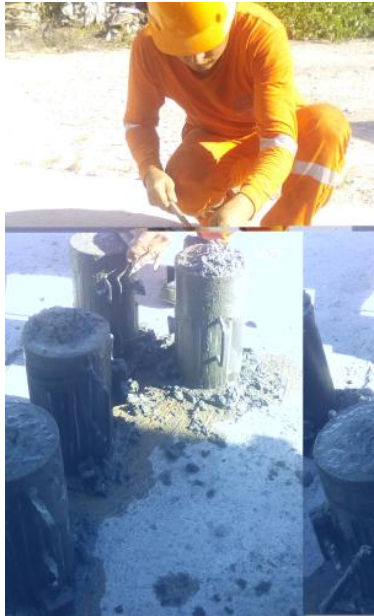
**Actividades:**  
Visita de seguimiento en campo a la planta de concreto

**CDescripcion** \_\_\_\_\_:  
En la progresiva KM. 39+000 se ubica la planta de concreto, donde se reinicio las actividades de manera manual, se tiene acopiado material arena , piedra chancada, cemento y cisternas de abastecimiento de agua para la preparación de la mezcla de concreto. se observa las probetas tomadas para el vaciado de emboquillados en la entrada y salida de los cabezales de alcantarilla.
