BITACORA ELECTRÓNICA DE OBRA

Confirma Bitacora: Si	Nro Informe: 68	Fecha Informe: 10-04-2019	Nombre De La Obra: Carretera Juanjui-Tocache, tramo Pizana - La Polvora - Pizarron - Perlamayo - Campanilla	Personal Encargado: BORIS WALTER AYLLÓN CARCELÉN
---------------------------------	---------------------------	-------------------------------------	--	---

Visita de seguimiento en campo de las actividades de mantenimiento via;Apoyo a Ing. de PROVIAS NACIONAL en la visita de evaluación de obras de drenaje transversal mayor y menor del tramo I , Reconocimiento y localización de zonas donde ocurrieron derrumbes.

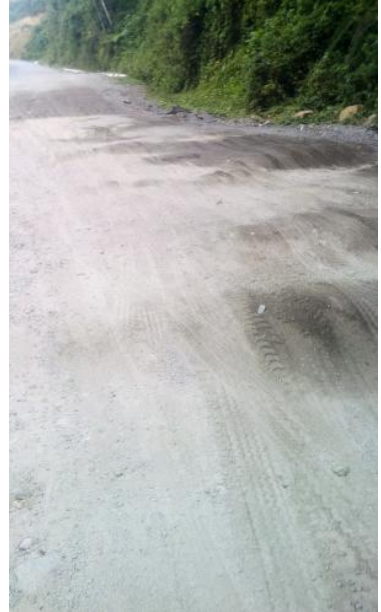
Actividades:
Visita de seguimiento en campo : Zona que necesita conformación

CDescripcion_____:
Entre la progresiva Km. 24+300 a 24+400 el paso de camiones pesados y las precipitaciones en esa zona han ocasionado la formación de saltinejas, baches y deformación de la calzada, es necesario la conformación de la superficie de apoyo.

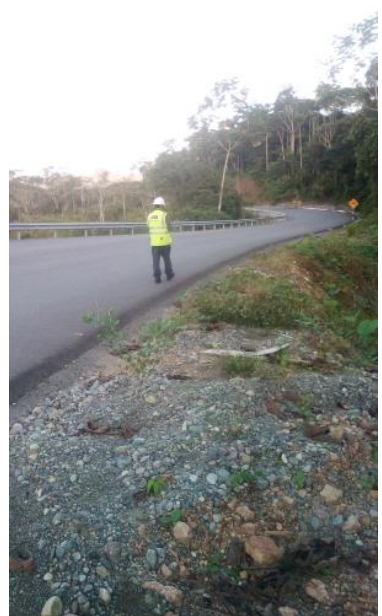
Visita de seguimiento en campo: Evaluación de alcantarilla progresiva 12+795

En la progresiva Km.12+795 se evalúa una alcantarilla Tunner Liner de 60" donde se observa sedimentada .

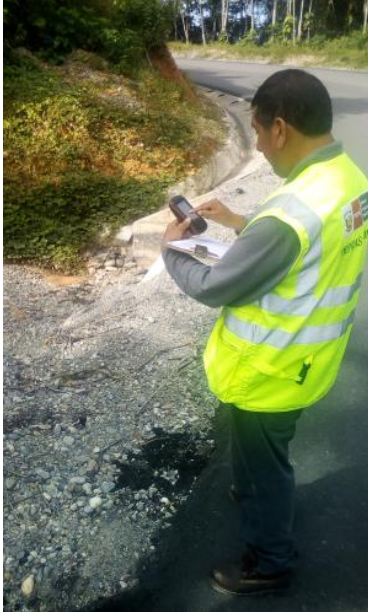
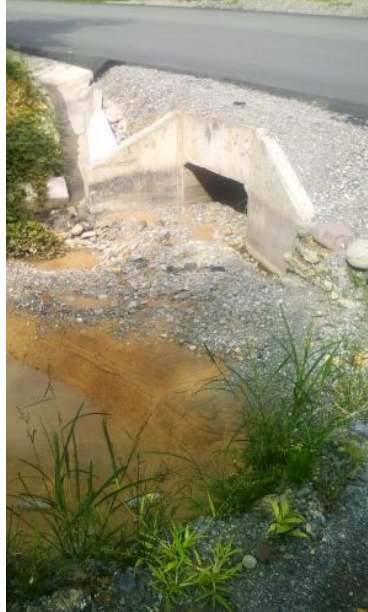
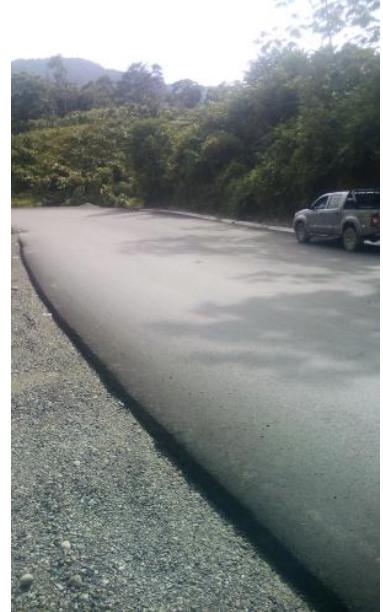
Visita de seguimiento en campo: Evaluación de obra de drenaje transversal progresiva 27+389

En la progresiva Km. 27+389 se esta evaluando una alcantarilla MCA de 1,50 x 1,50 m. el cual esta sedimentada

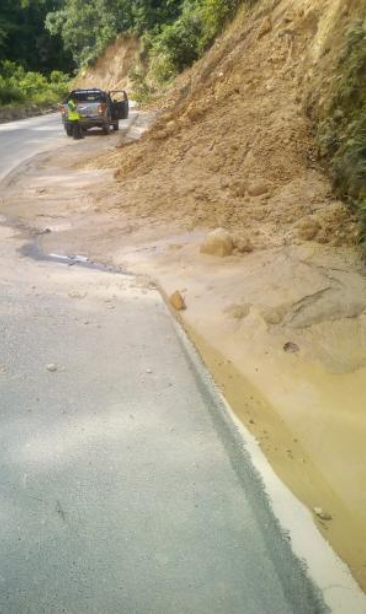
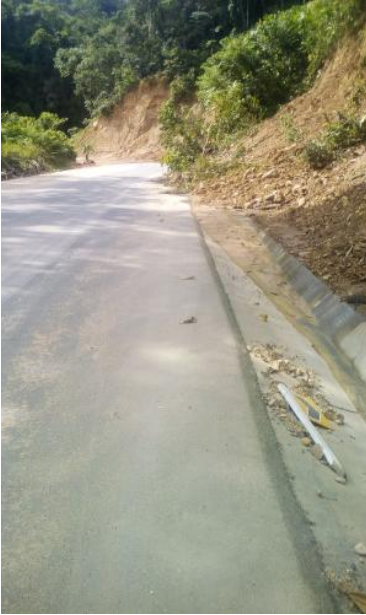
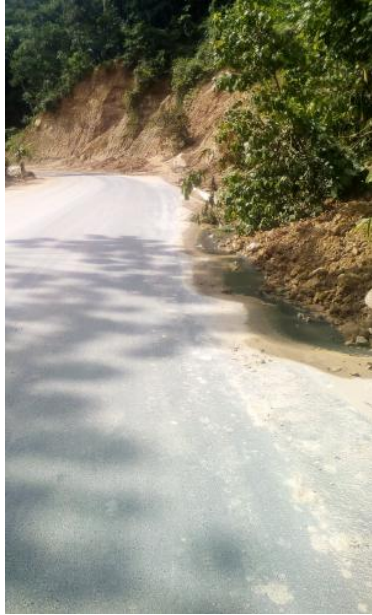
Actividades:
Visita de seguimiento en campo: derrumbes

CDescripcion_____:
En la progresiva Km. 28+300 ha ocurrido un derrumbe que ha tapado las cunetas de drenaje y a invadido parte de la calzada

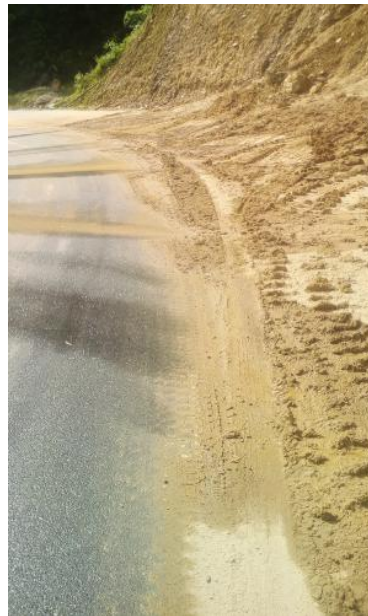
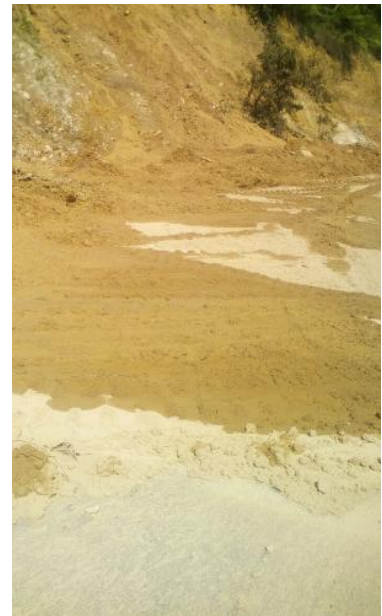
Visita de seguimiento en campo: Derrumbes

En la progresiva KM. 28+380 a 28+440 ha ocurrido varios derrumbes localizados , tapando cunetas de drenaje

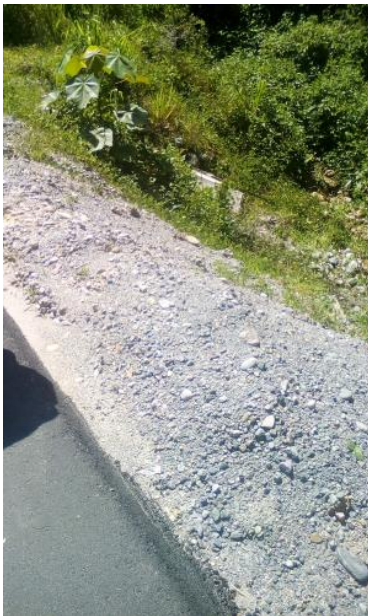
Visita de seguimiento en campo: Evaluación de drenaje transversal en alcantarillas

en las progresivas Km 31+501, Km. 31+690, Km. 32+208 se ubican alcantarillas TMC de 48" en proceso de evaluación hidrológica.

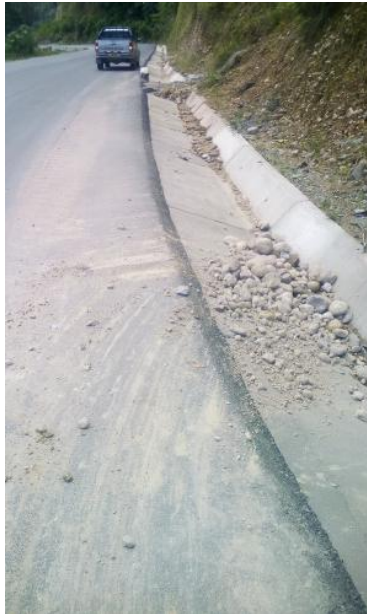
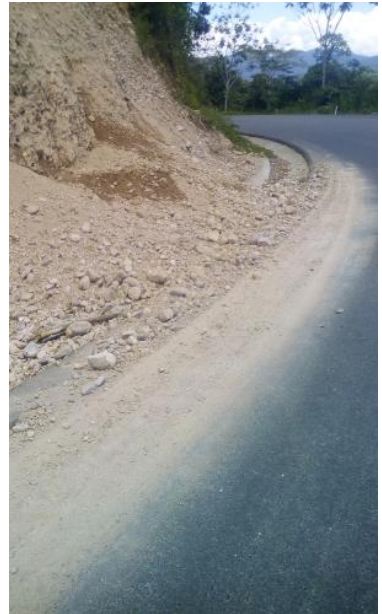
Actividades:
Visita de seguimiento en campo : Cunetas tapadas por derrumbes

CDescripcion_____:
En la progresiva Km.33+970 han ocurrido derrumbes que han tapado las cunetas de drenaje e invadido la calzada.

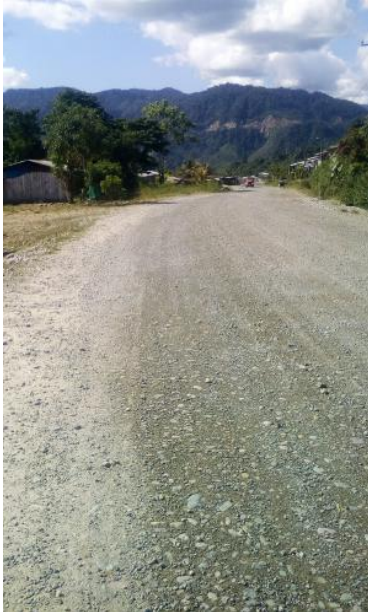
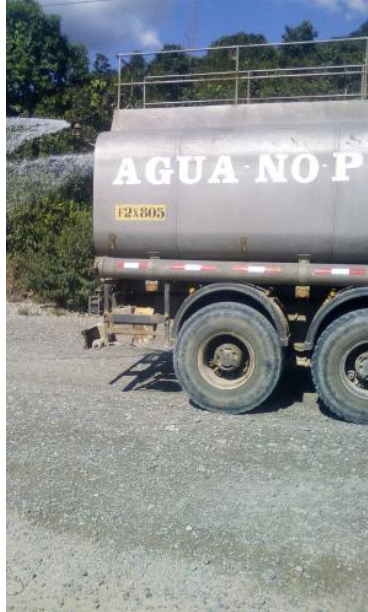
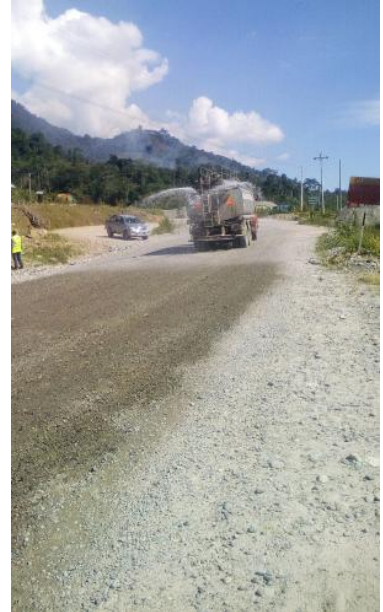
Actividades:
Visita de seguimiento en campo: Riego anti polvo en la calzada

CDescripcion_____:
En la progresiva Km. 36+500 se esta regando la calzada como medida de aminorar el polvo , esto se realiza en todo lo largo de el Poblado de Nuevo San Martin

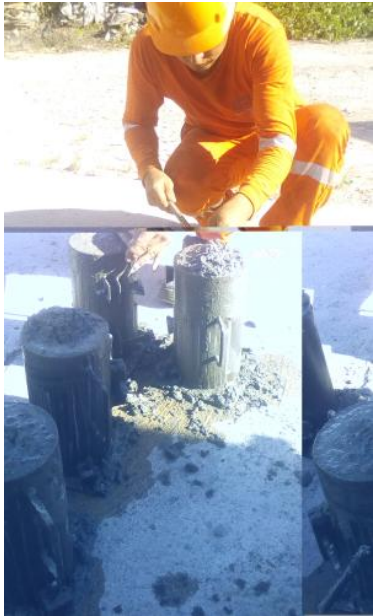
Actividades:
Visita de seguimiento en campo a la planta de cpncreto

CDescripcion _____:
En la progresiva KM. 39+000 se ubica la planta de concreto, donde se reinicio las actividades de manera manual, se tiene acopiado material arena , piedra chancada, cemento y cisternas de abastecimiento de agua para la preparación de la mezcla de concreto. se observa las probetas tomadas para el vaciado de emboquillados en la entrada y salida de los cabezales de alcantarilla.
