BITACORA ELECTRÓNICA DE OBRA

REGISTRO DE LA BITACORA Y FOTO DEL CUADERNO DE OBRA

Confir ma Bitaco ra: Si	Nro Inform e: 68	Fecha Informe: 10-04-2019	Nombre De La Obra: Carretera Juanjui-Tocache, tramo Pizana - La Polvora - Pizarron - Perlamayo - Campanilla	Personal Encargado: BORIS WALTER AYLLÓN CARCELÉN
---	------------------------------------	-------------------------------------	--	---

Visita de seguimiento en campo de las actividades de mantenimiento via;Apoyo a Ing. de PROVIAS NACIONAL en la visita de evaluación de obras de drenaje transversal mayor y menor del tramo I , Reconocimiento y localización de zonas donde ocurrieron derrumbes.

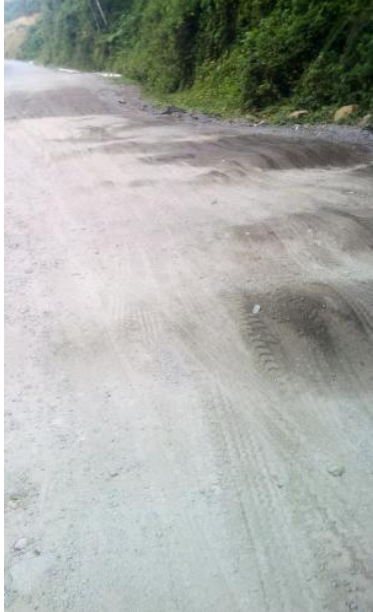
Actividades:
Visita de seguimiento en campo : Zona que necesita conformación

CDescripcion_____:
Entre la progresiva Km. 24+300 a 24+400 el paso de camiones pesados y las precipitaciones en esa zona han ocasionado la formación de saltinejas, baches y deformación de la calzada, es necesario la conformación de la superficie de apoyo.

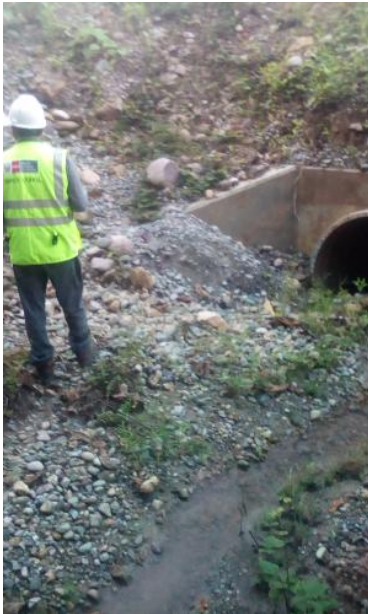
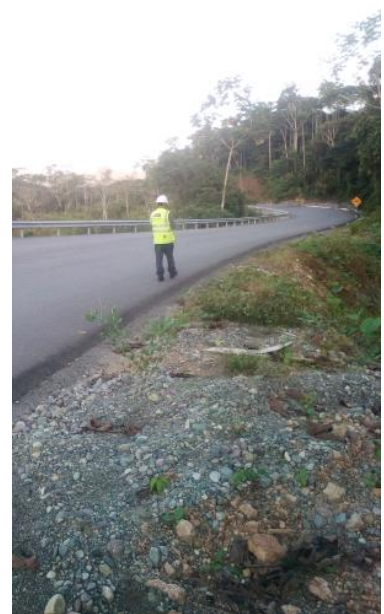
Visita de seguimiento en campo: Evaluación de alcantarilla progresiva 12+795

En la progresiva Km.12+795 se evalúa una alcantarilla Tunner Liner de 60" donde se observa sedimentada .

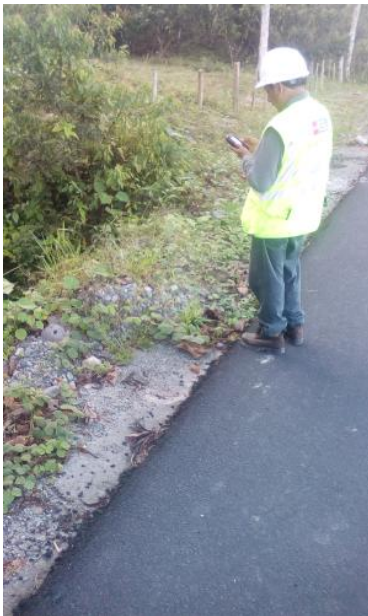
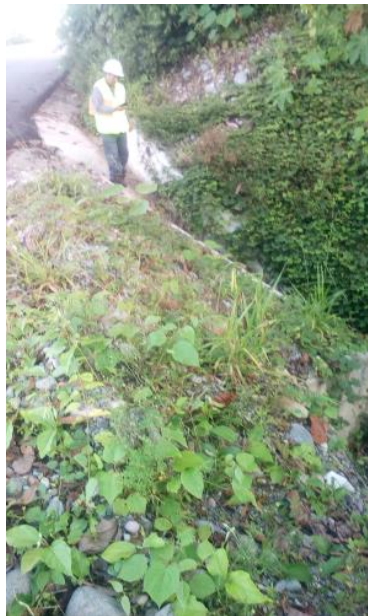
Visita de seguimiento en campo: Evaluación hidrológica de alcantarilla en progresiva 23+230

En la progresiva Km. 23+230 se esta evaluando la alcantarilla TMC de 48"

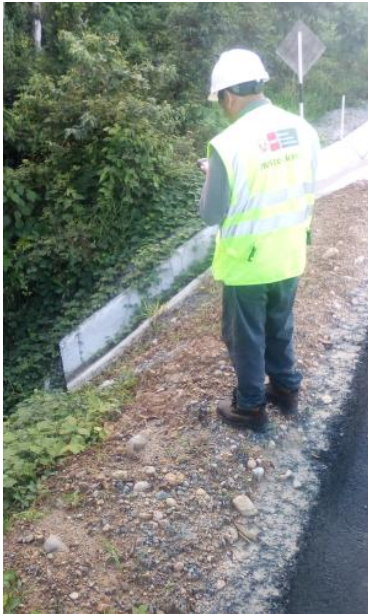
Visita de seguimiento en campo: Evaluación de obra de drenaje transversal en la progresiva 23+997

En la progresiva Km. 23+997 se esta evaluando la alcantarilla TMC de 48"

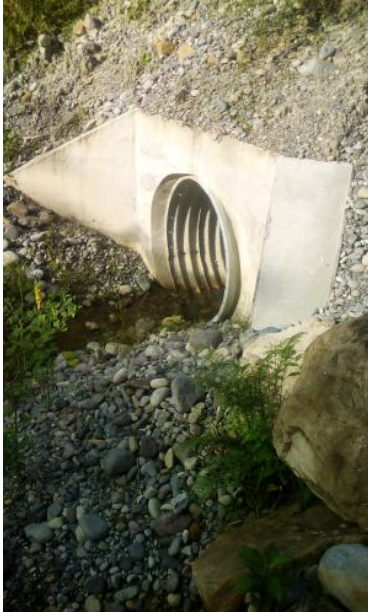
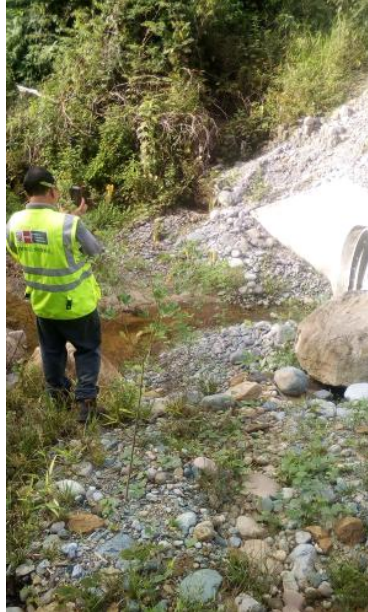
Visita de seguimiento en campo: Evaluación de sistema de drenaje transversal en progresiva 25+060

En la progresiva Km. 25+060 se esta evaluando la alcantarilla colocada Tunner Liner de 72 "

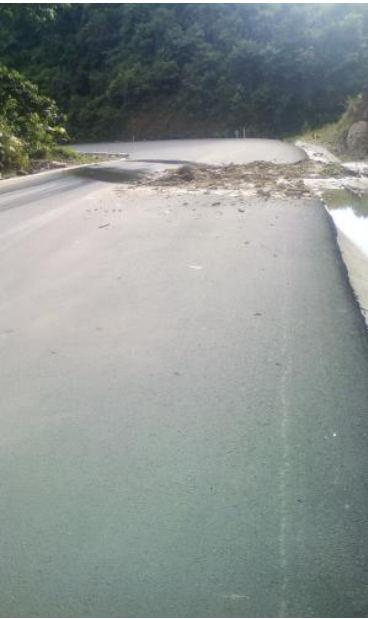
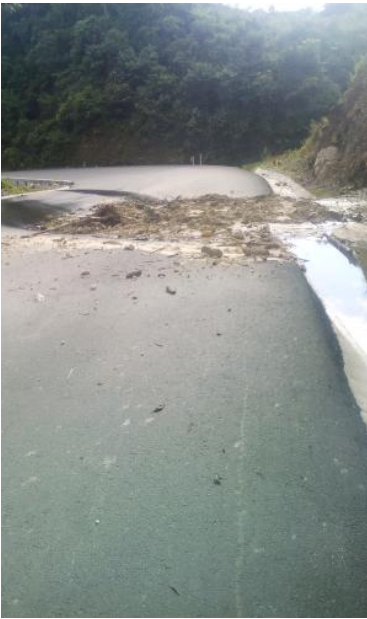
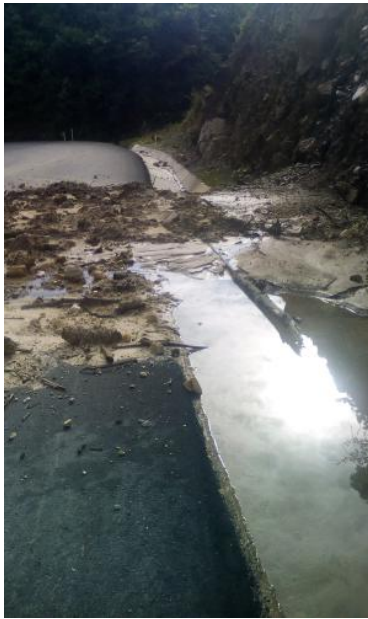
Actividades:
Visita de seguimiento en campo: derrumbe

CDescripcion_____:
En la progresiva Km. 25+580 ha ocurrido un derrumbe que esta invadiendo la calzada

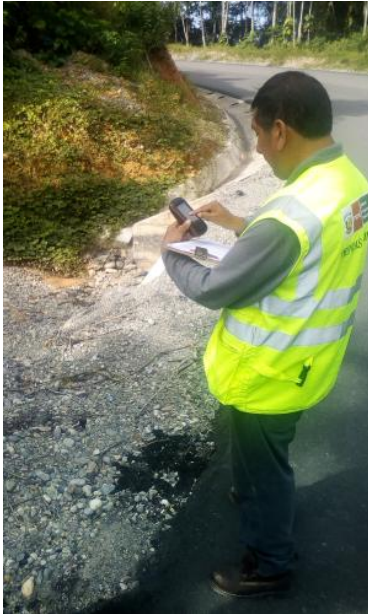
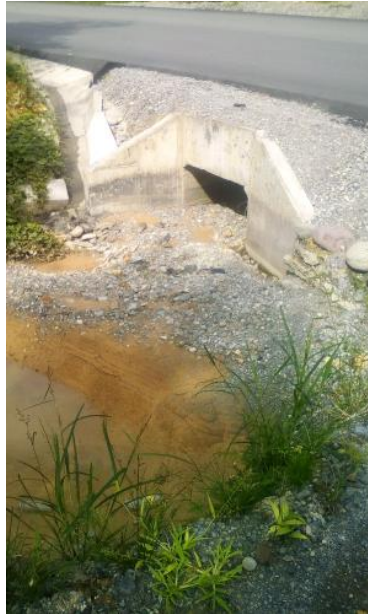
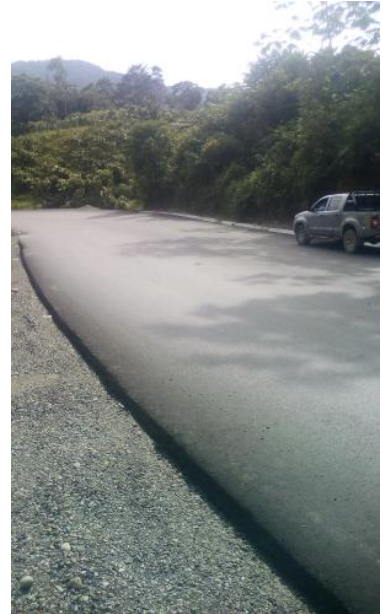
Visita de seguimiento en campo: Evaluación de obra de drenaje transversal progresiva 27+389

En la progresiva Km. 27+389 se esta evaluando una alcantarilla MCA de 1,50 x 1,50 m. el cual esta sedimentada

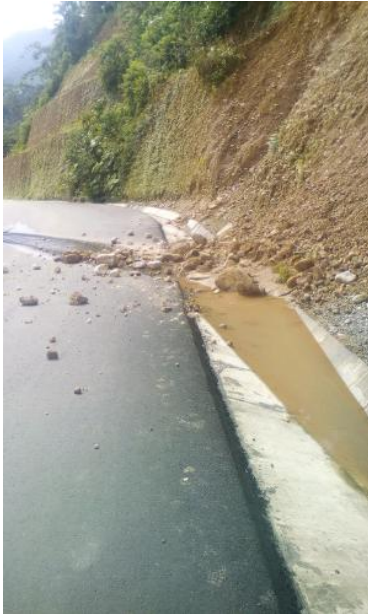
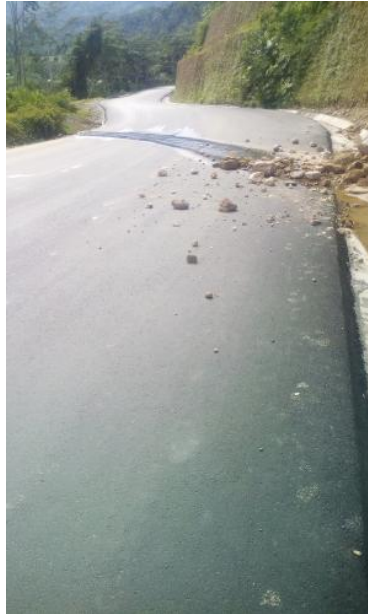
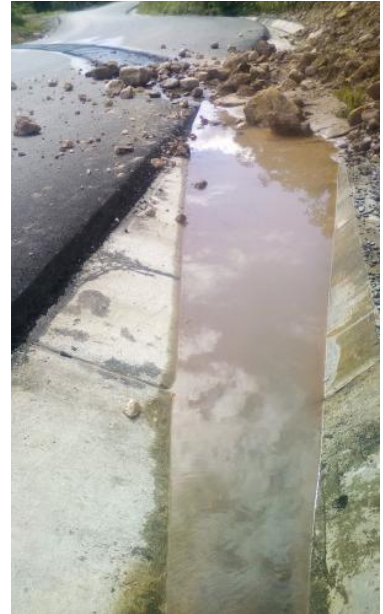
Visita de seguimiento en campo: derrumbes

En la progresiva Km.28+090 ha ocurrido un derrumbe donde se ha tapado las cunetas de drenaje, ocasionando que la escorrentía superficial drene encima del pavimento asfáltico

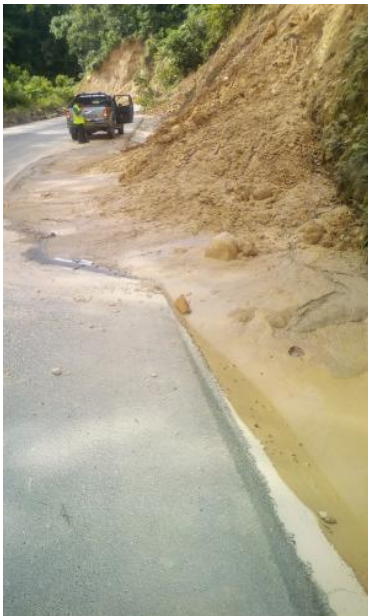
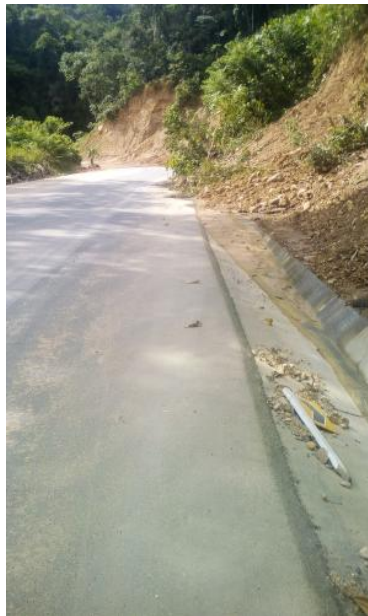
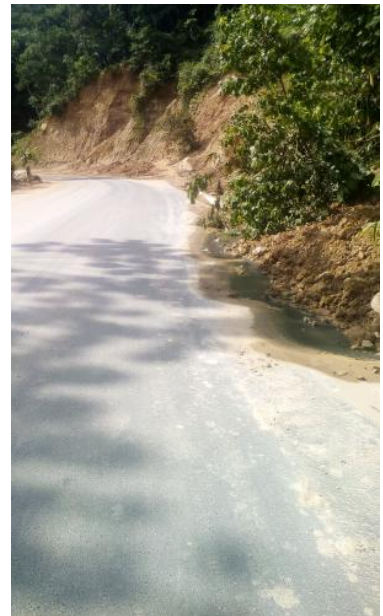
Visita de seguimiento en campo: derrumbes

En la progresiva Km. 28+300 ha ocurrido un derrumbe que ha tapado las cunetas de drenaje y a invadido parte de la calzada

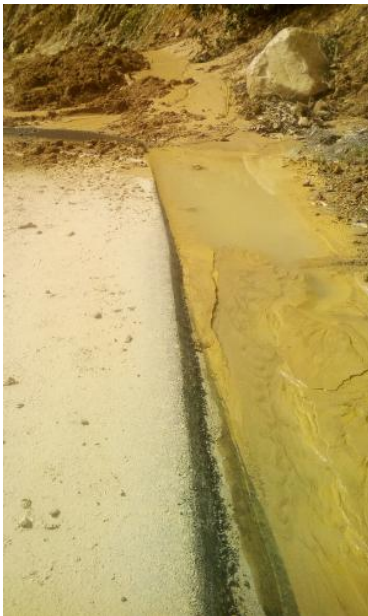
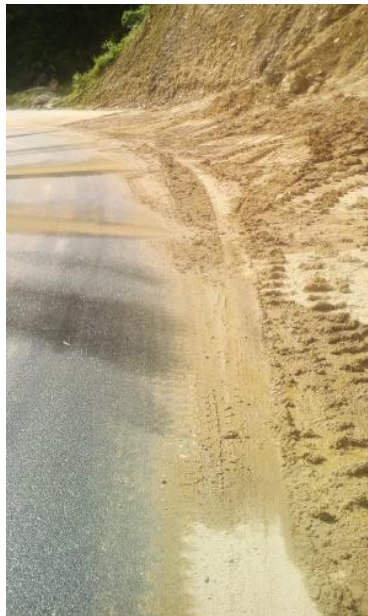
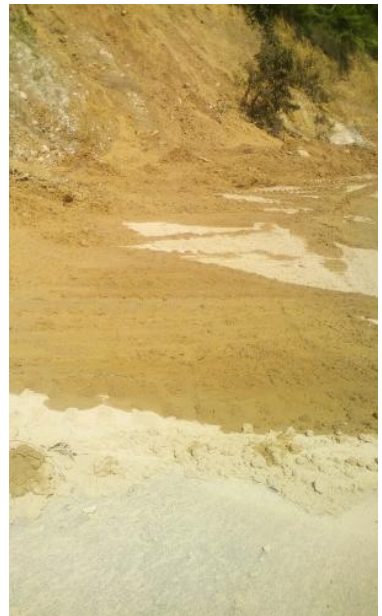
Visita de seguimiento en campo: Derrumbes

En la progresiva KM. 28+380 a 28+440 ha ocurrido varios derrumbes localizados , tapando cunetas de drenaje

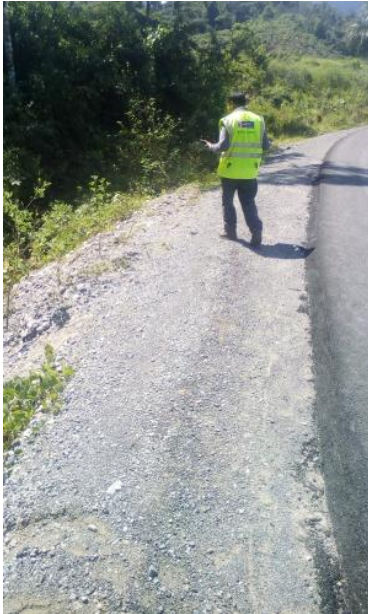
Visita de seguimiento en campo: Evaluación del sistema de drenaje transversal

En las progresivas KM. 30+308, km 30+309, Km. 30+840 se realiza la evaluación de alcantarillas TMC de 48" por parte de especialista en Hidrología de PROVIAS NACIONAL

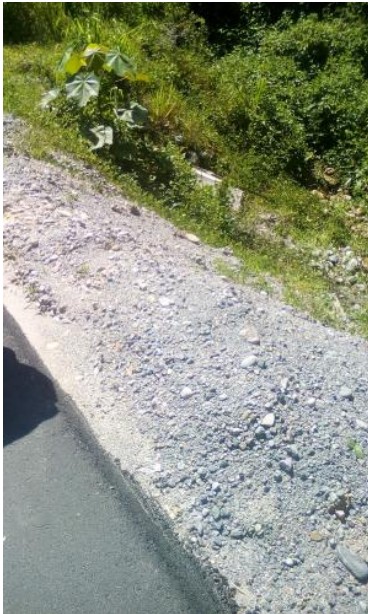
Visita de seguimiento en campo: Evaluación de drenaje transversal en alcantarillas

en las progresivas Km 31+501, Km. 31+690, Km. 32+208 se ubican alcantarillas TMC de 48" en proceso de evaluación hidrológica.

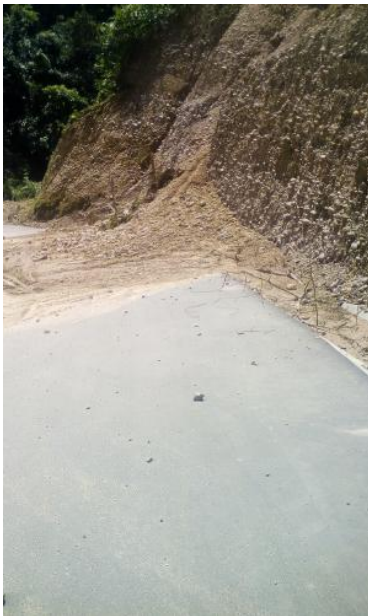
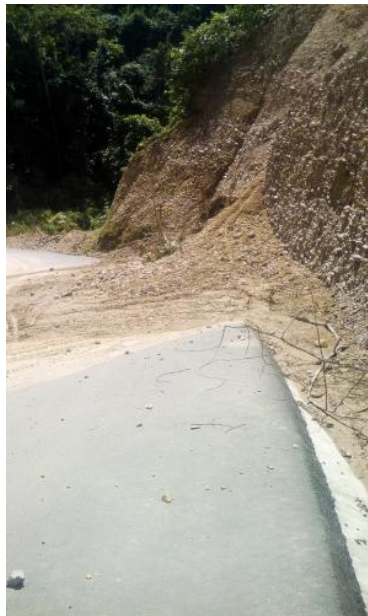
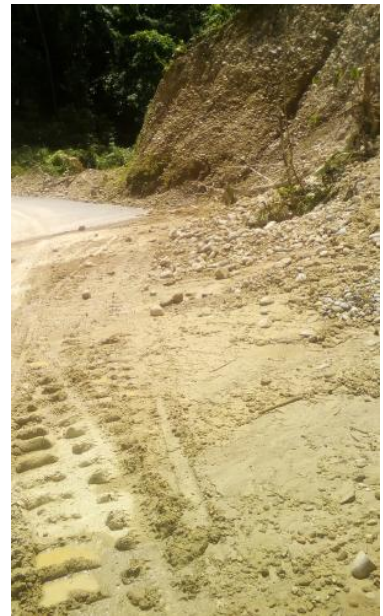
Visita de seguimiento en campo: derrumbe

En la progresiva Km. 33+100 se ha producido un derrumbe que invade la mitad de la calzada

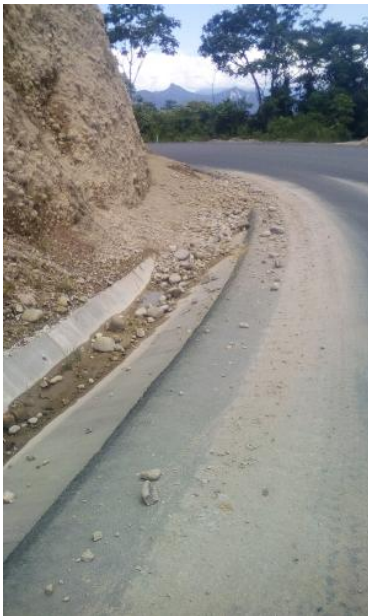
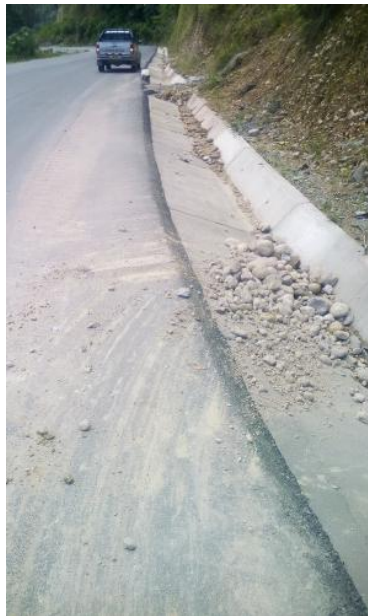
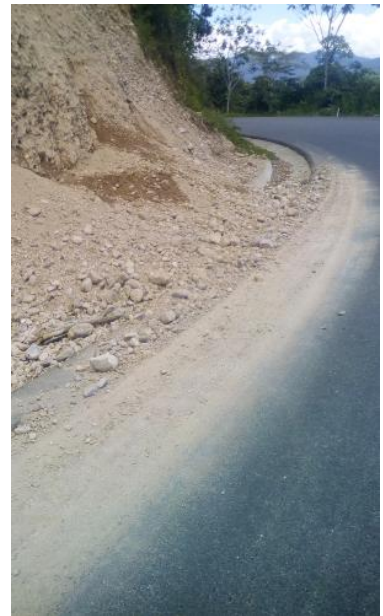
Visita de seguimiento en campo : Cunetas tapadas por derrumbes

En la progresiva Km.33+970 han ocurrido derrumbes que han tapado las cunetas de drenaje e invadido la calzada.

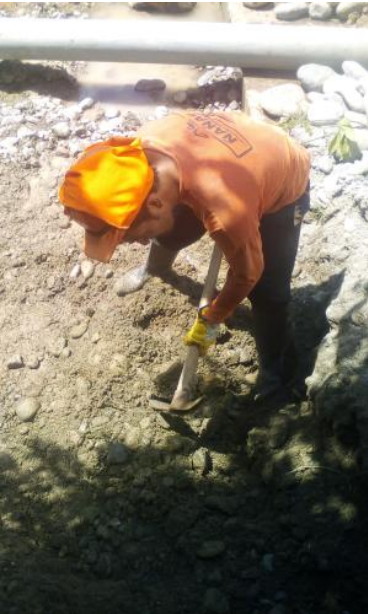
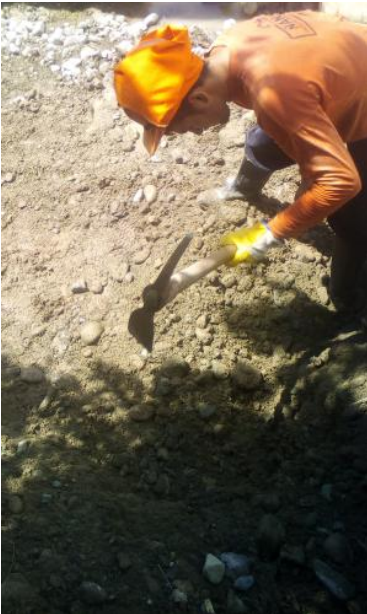
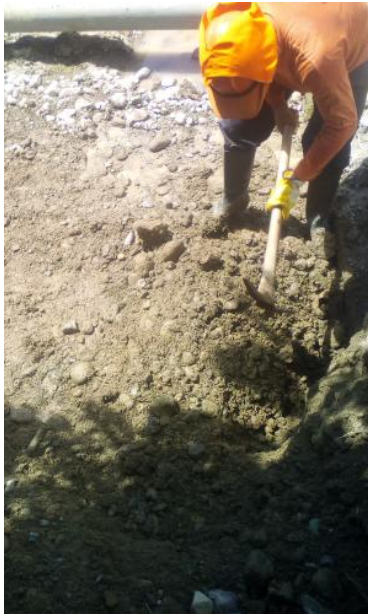
Actividades:
Visita de seguimiento en campo: Excavación a mano para emboquillado

CDescripcion_____:
En la progresiva Km. 36+710 se esta realizando la excavación a mano para la construcción de emboquillado en el cabezal de salida de la alcantarilla

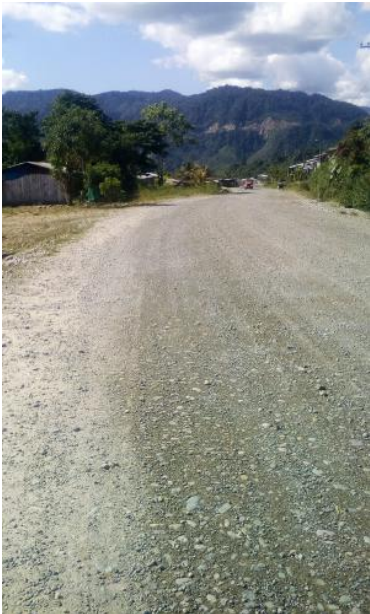
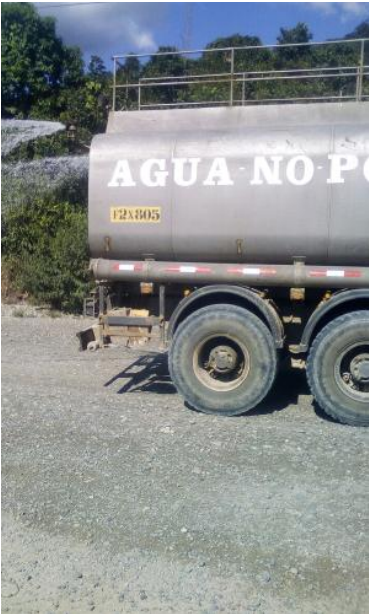
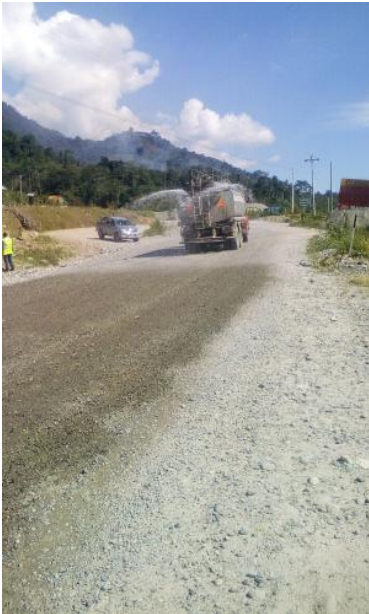
Actividades:
Visita de seguimiento en campo: Riego anti polvo en la calzada

CDescripcion _____:
En la progresiva Km. 36+500 se esta regando la calzada como medida de aminorar el polvo , esto se realiza en todo lo largo de el Poblado de Nuevo San Martin

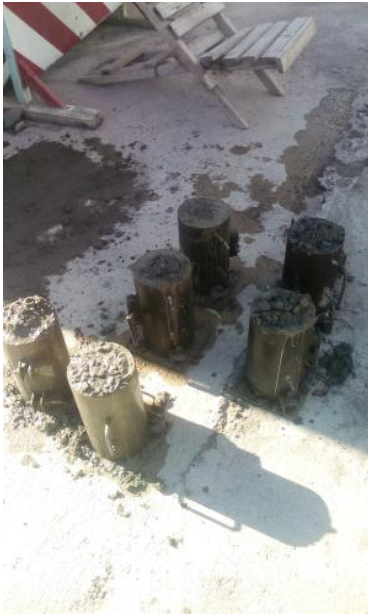
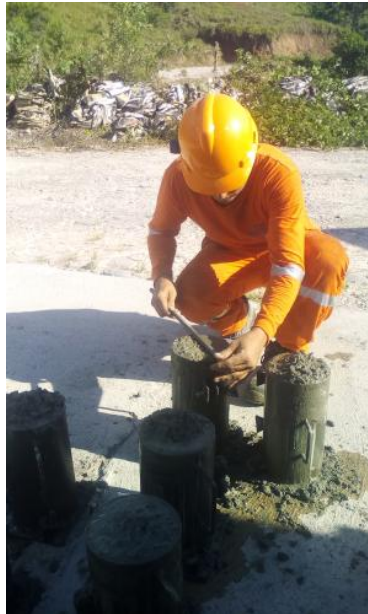
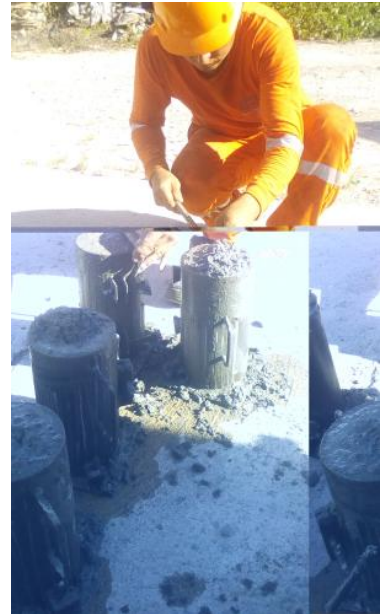
Visita de seguimiento en campo a la planta de concreto

En la progresiva KM. 39+000 se ubica la planta de concreto, donde se reinicio las actividades de manera manual, se tiene acopiado material arena , piedra chancada, cemento y cisternas de abastecimiento de agua para la preparación de la mezcla de concreto. se observa las probetas tomadas para el vaciado de emboquillados en la entrada y salida de los cabezales de alcantarilla.
