## BITACORA ELECTRÓNICA DE OBRA

<b>Confirma Bitacora:</b> Si	<b>Nro Informe:</b> 67	<b>Fecha Informe:</b> 09-04-2019	<b>Nombre De La Obra:</b> Carretera Juanjui-Tocache, tramo Pizana - La Polvora - Pizarron - Perlamayo - Campanilla	<b>Personal Encargado:</b> BORIS WALTER AYLLÓN CARCELÉN					
<b>Foto Bitacora:</b>	<b>Foto Bitacora 2:</b>	<b>Foto Bitacora 3:</b>	<b>Foto Bitacora 4:</b>	<b>Foto Bitacora 5:</b>	<b>Foto Bitacora 6:</b>

Visita de seguimiento en campo de labores efectuados por el Consorcio Integración Vial y Apoyo al especialista en hidrología Ing. Victor Leandro de PROVIAS NACIONAL para la evaluación del sistema de drenaje del tramo I

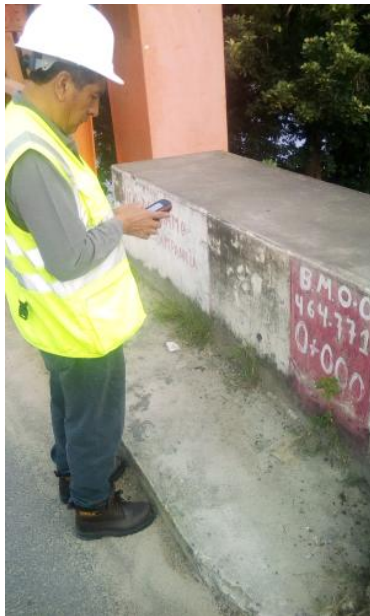
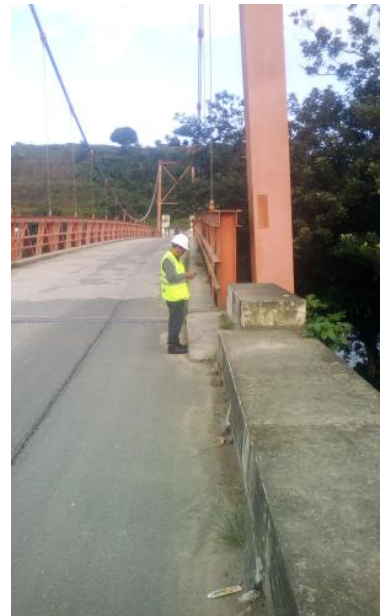
**Actividades:**  
Visita en seguimiento en campo: Evaluación hidrológica: progresiva 0+000

**CDescripcion\_\_\_\_\_:**  
En la progresiva km 0+000 se inicia la evaluación hidrológica por parte del especialista en hidrología Ing. Víctor Leandro

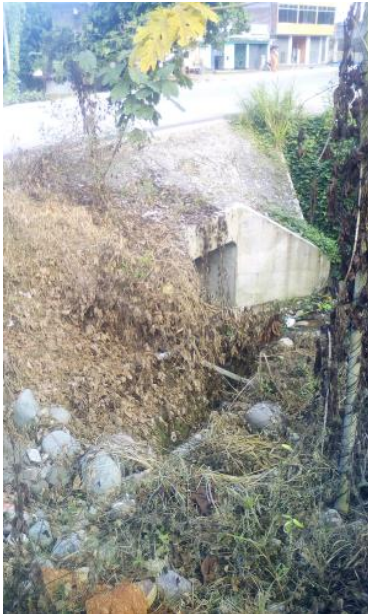
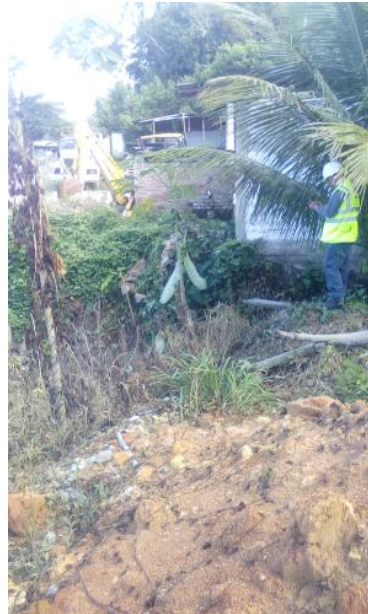
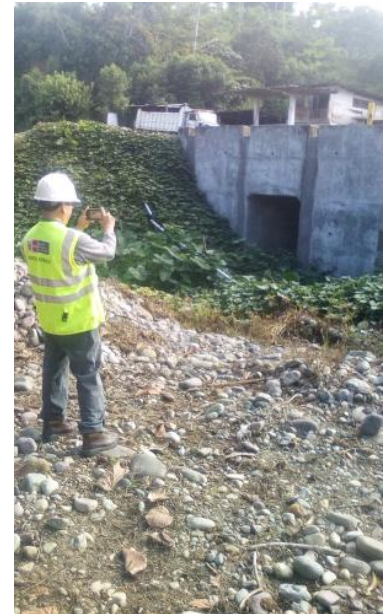
Visita de seguimiento en campo: Evaluación hidrológica en progresiva 0+464

En la progresiva 0+ 464 se le realiza diagnostico de la alcantarilla construida tipo cajón MCA 2x2

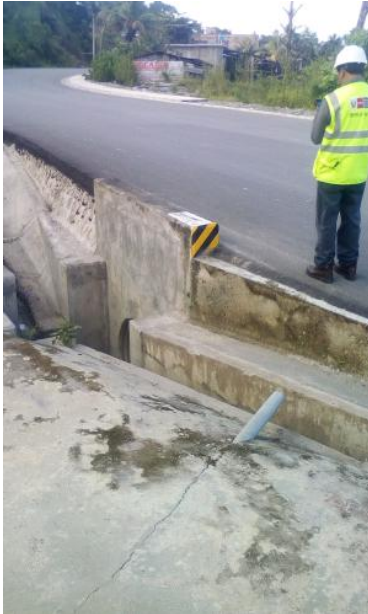
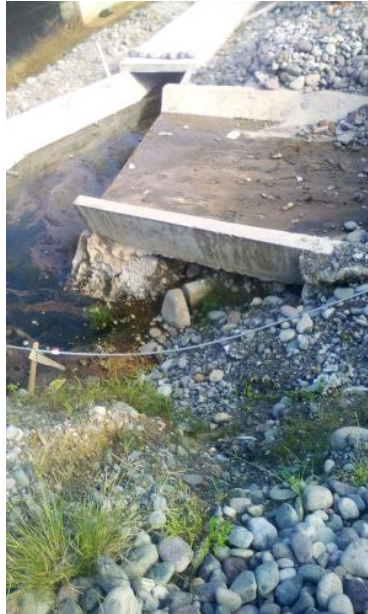
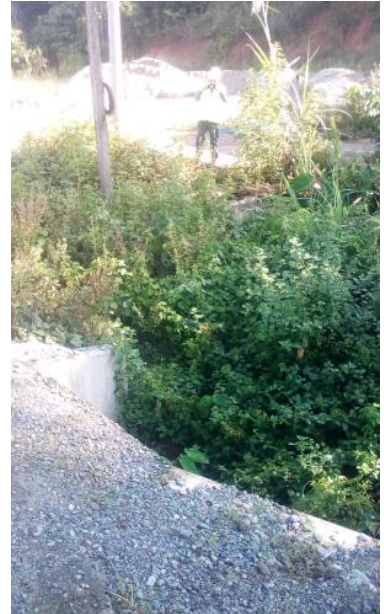
Visita de seguimiento en campo: evaluación hidrológica de alcantarilla progresiva 0+674

En la progresiva Km. 0+674 se ubica la alcantarilla TMC 48"

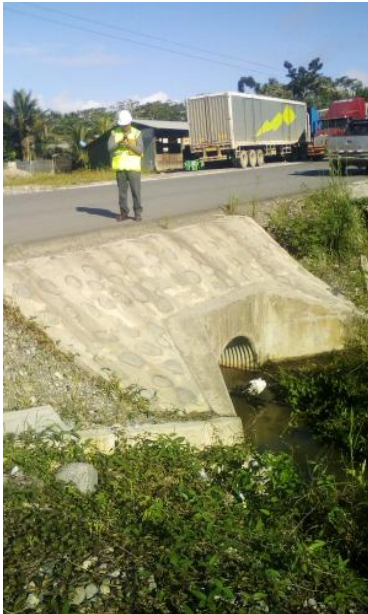
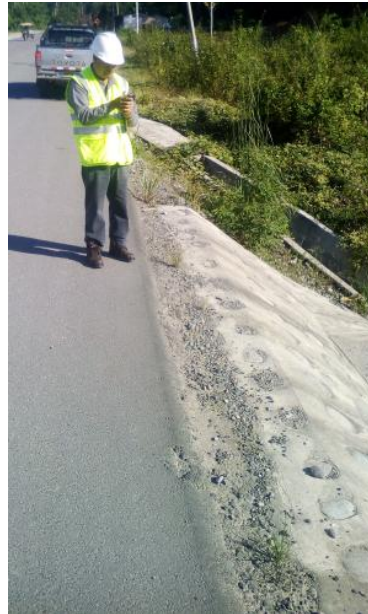
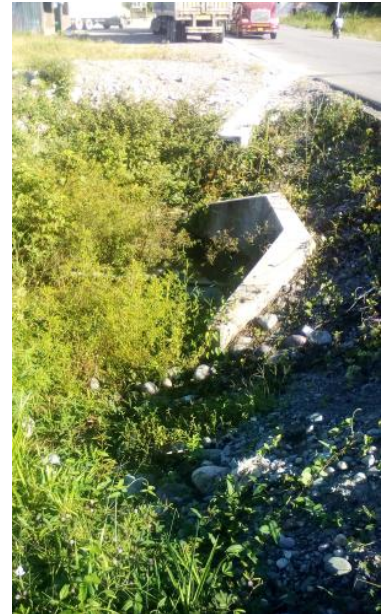
Visita de seguimiento en campo: Evaluación de alcantarilla TMC 48"

En la progresiva Km. 0+791 el Ing. especialista en hidraulica e hidrologia evalua una alcantarilla TMC 48" construida.

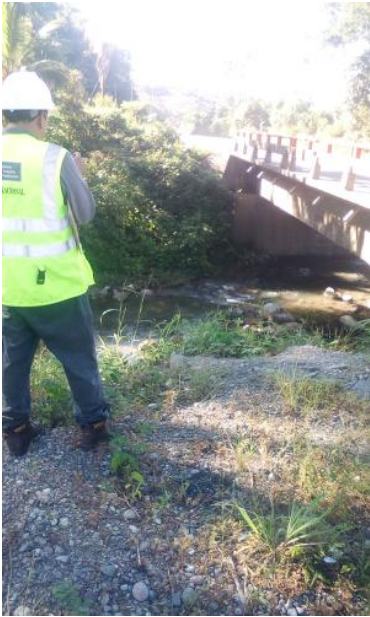
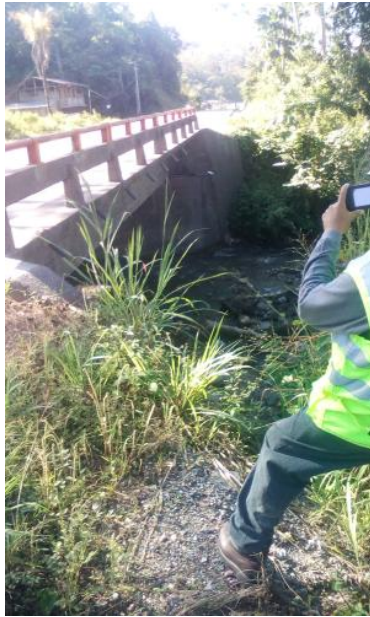
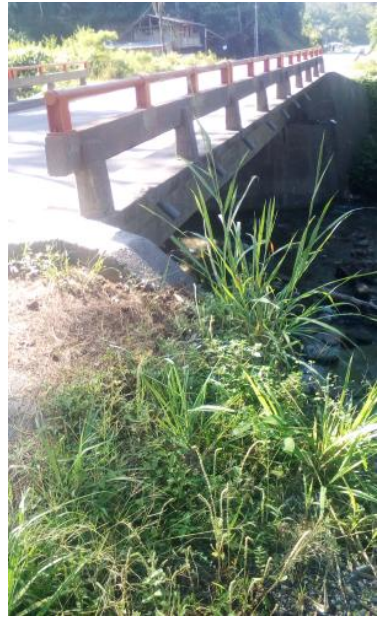
**Actividades:**  
Visita de seguimiento en campo: evaluación de Puentes progresiva Km. 1+218

**CDescripcion\_\_\_\_\_:**  
En la progresiva Km. 1+218 se evalúa un Puentes s/n de 15 metros de longitud de concreto armado.

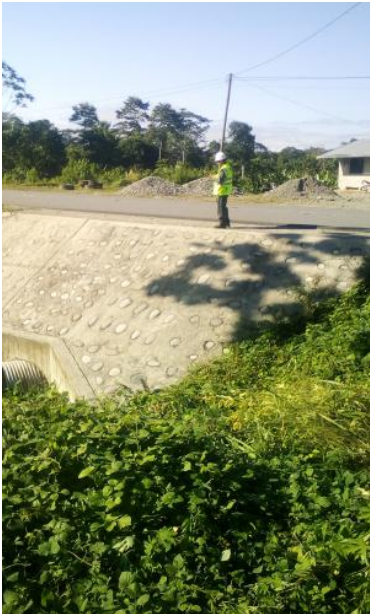
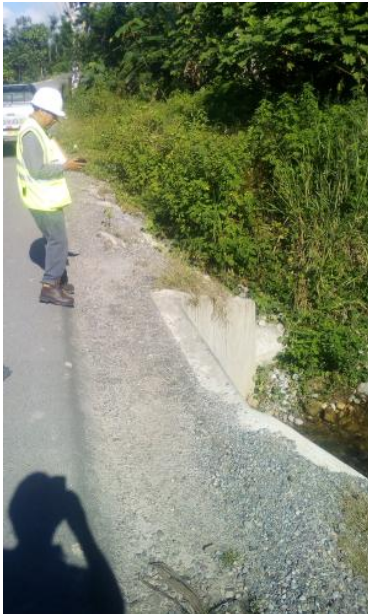
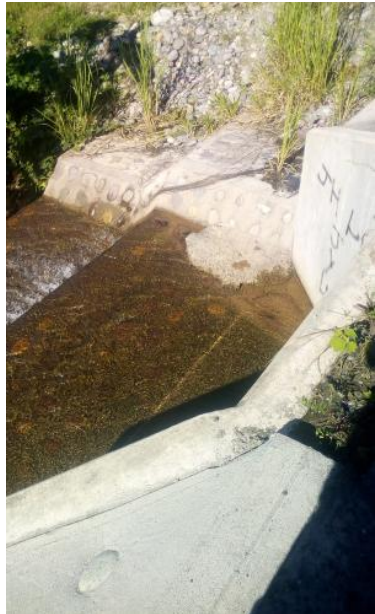
**Actividades:**  
Visita de seguimiento en campo: evaluación de alcantarilla TMC 48 progresiva 1+386

**CDescripcion\_\_\_\_\_:**  
En la progresiva Km.1+386 se esta evaluando el funcionamiento y la condición física de una alcantarilla colocada de TMC 48"

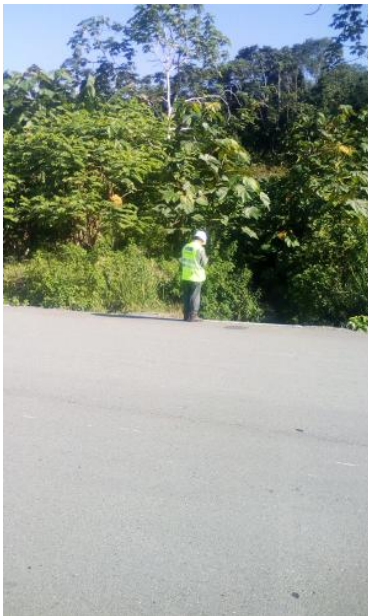
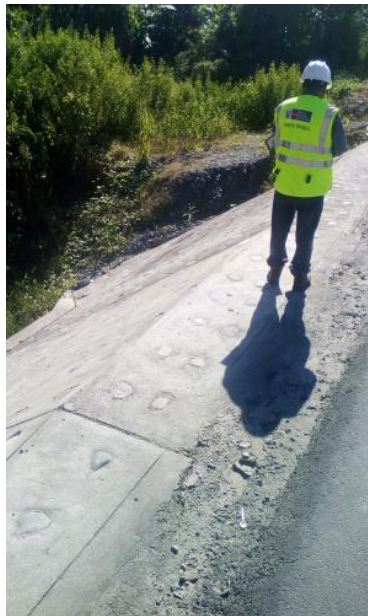
**Actividades:**  
Visita de seguimiento en campo: Evaluación de MCA de 2x1,50m

**CDescripcion\_\_\_\_\_:**  
En la progresiva KM 1+550 se evalúa una alcantarilla tipo caja o muro de 2 x1,50 m de concreto armado

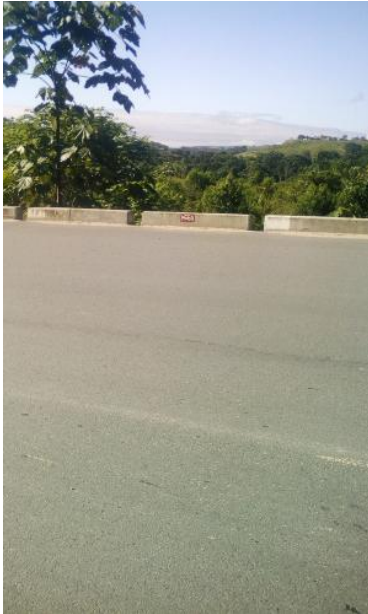
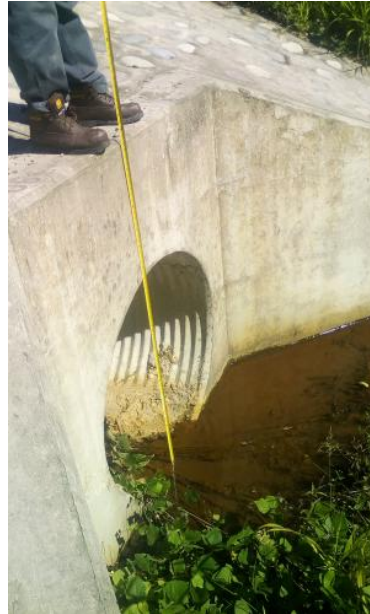
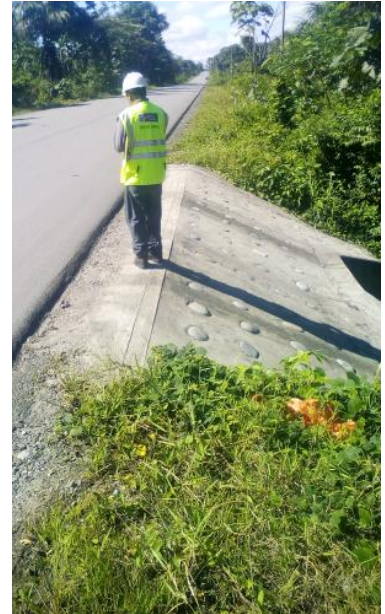
Visita de seguimiento en campo: Evaluación de alcantarilla TMC 48"

En las progresivas KM 1+660 existe una alcantarilla que fue reemplazada de TMC 48" y en el KM 1+780 existe alcantarilla TMC de 48" nueva Estas alcantarillas seran evaluadas por especialista en hidráulica e hidrología.

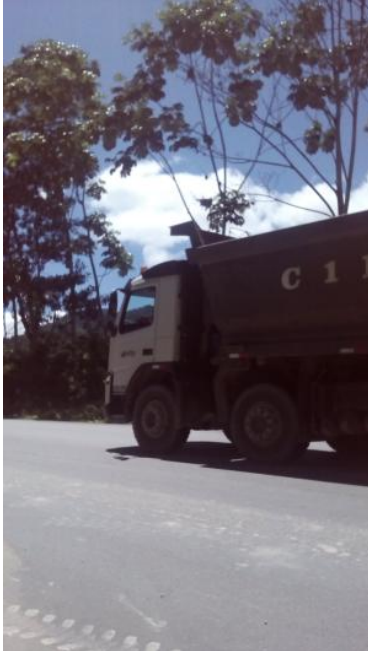
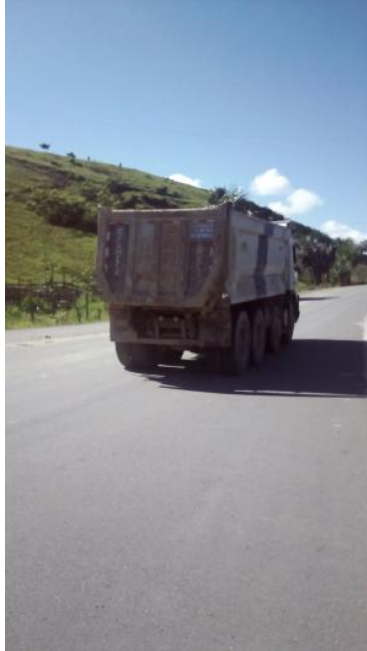
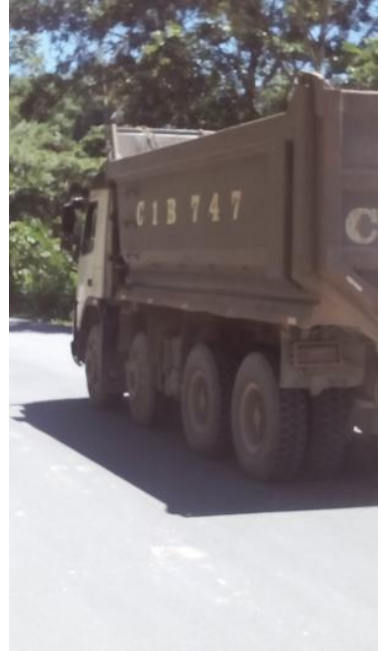
**Actividades:**  
Visita de seguimiento en campo: transporte en volquetes de material granular

El transporte se realiza desde la cantera Michollo , utilizando 10 volquetes , Otro transporte se realiza desde la cantera ubicada en progresiva 86+540 hasta el sitio de acopio ubicado en la progresiva 79+840 donde se esta utilizando 2 volquetes, y los otros transportes se realiza desde los sitios de derrumbes hacia los DME se esta utilizando 2 volquetes
