BITACORA ELECTRÓNICA DE OBRA

Confirma Bitacora: Si	Nro Informe: 67	Fecha Informe: 09-04-2019	Nombre De La Obra: Carretera Juanjui-Tocache, tramo Pizana - La Polvora - Pizarron - Perlamayo - Campanilla	Personal Encargado: BORIS WALTER AYLLÓN CARCELÉN
---------------------------------	---------------------------	-------------------------------------	--	---

Visita de seguimiento en campo de labores efectuados por el Consorcio Integración Vial y Apoyo al especialista en hidrología Ing. Victor Leandro de PROVIAS NACIONAL para la evaluación del sistema de drenaje del tramo I

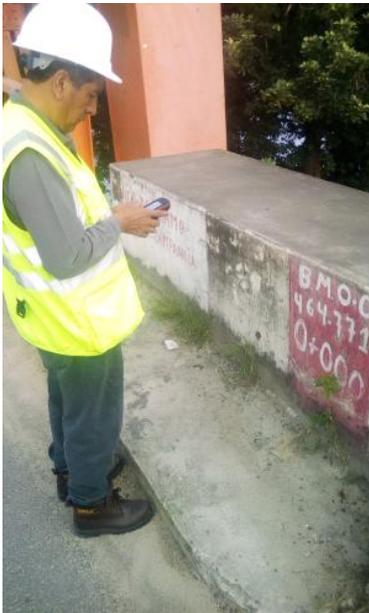
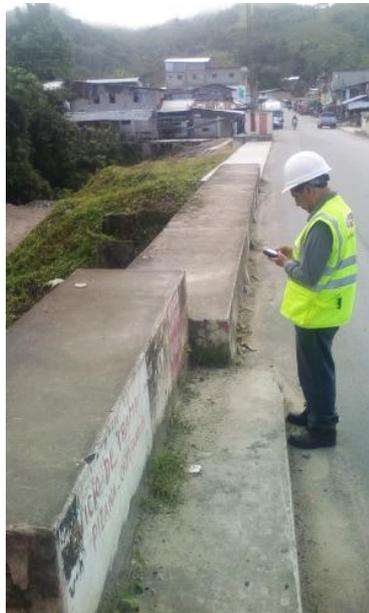
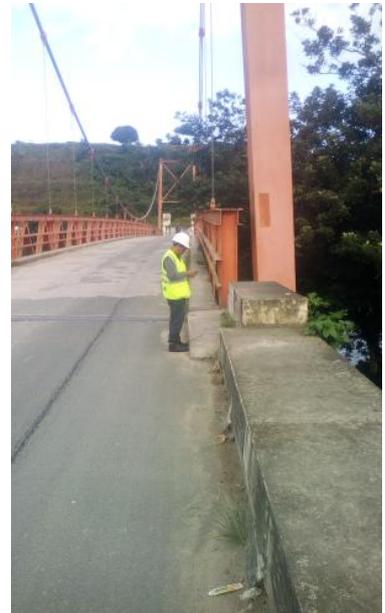
Visita en seguimiento en campo: Evaluación hidrológica: progresiva 0+000

En la progresiva km 0+000 se inicia la evaluación hidrológica por parte del especialista en hidrología Ing. Víctor Leandro

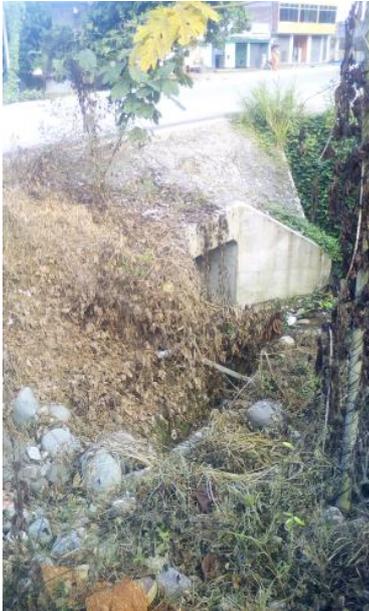
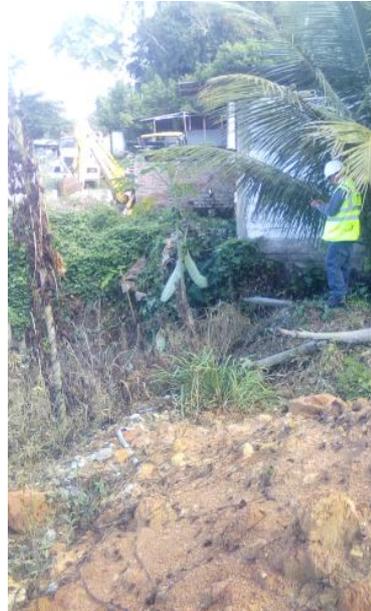
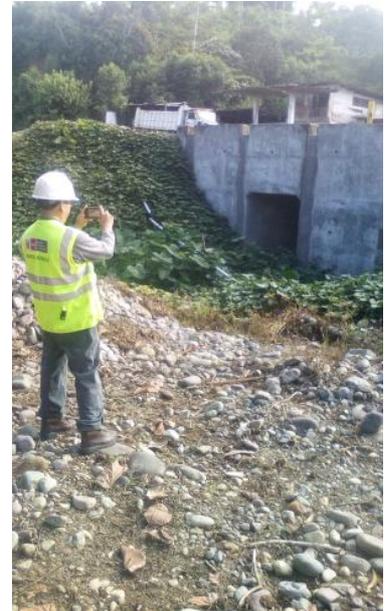
Visita de seguimiento en campo: Evaluación hidrológica en progresiva 0+464

En la progresiva 0+ 464 se le realiza diagnostico de la alcantarilla construida tipo cajón MCA 2x2

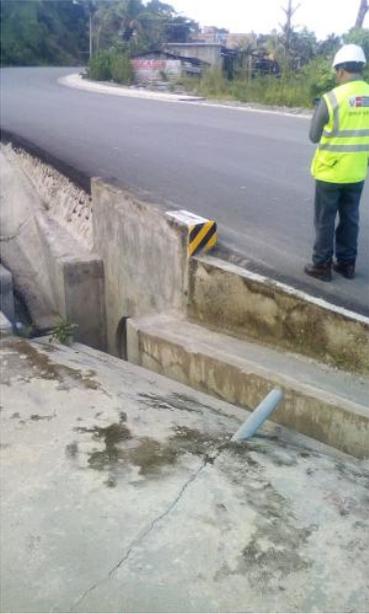
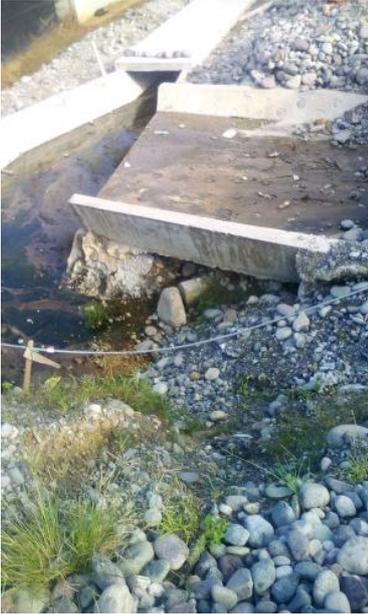
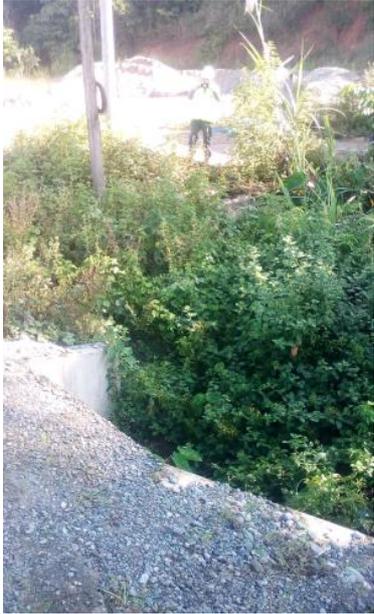
Actividades:
Visita de seguimiento en campo: evaluación hidrológica de alcantarilla progresiva 0+674

CDescripcion_____:
En la progresiva Km. 0+674 se ubica la alcantarilla TMC 48"

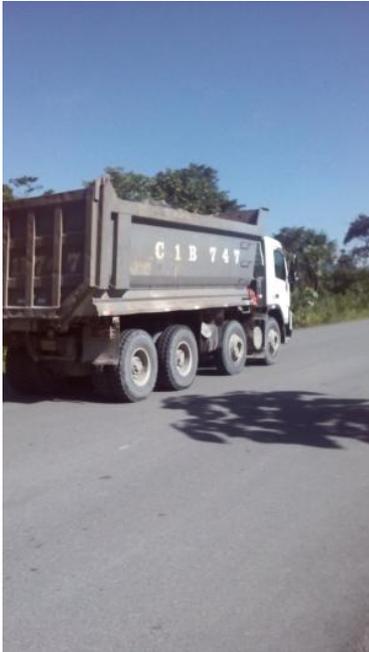
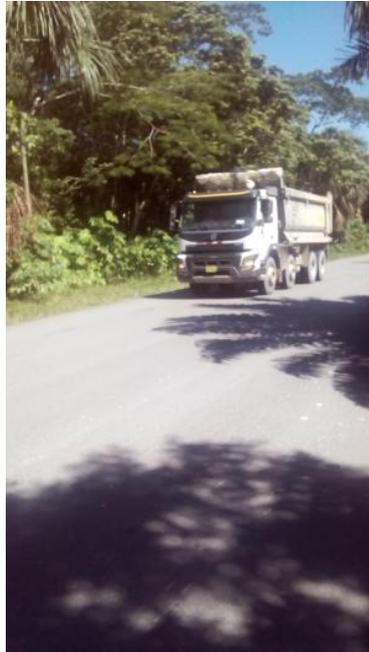
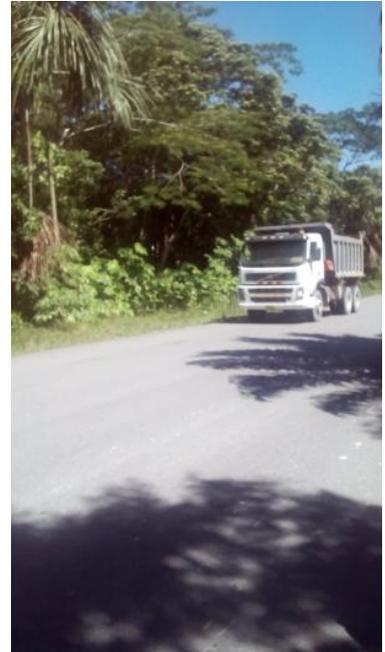
Actividades:
Visita de seguimiento en campo: transporte de material granular

CDescripcion_____:
Desde 1500 metros adyacente a la progresiva 0+000 se ubica la cantera Michollo donde se esta transportando material granular hasta el centro de acopio en la progresiva 37+000 en el Poblado de Nuevo San martin.

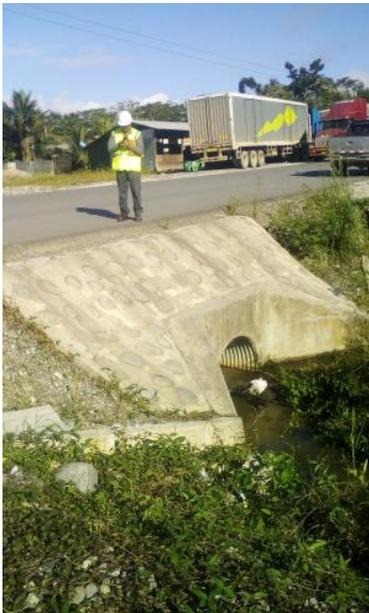
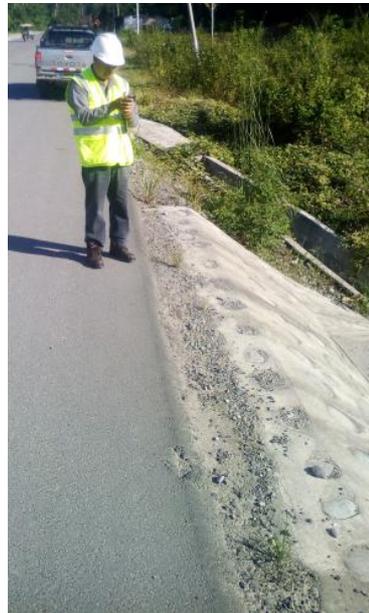
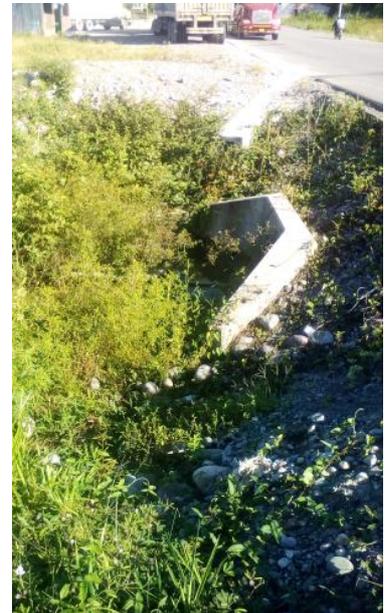
Visita de seguimiento en campo: Evaluación de alcantarilla TMC 48"

En la progresiva Km. 0+791 el Ing. especialista en hidraulica e hidrologia evalua una alcantarilla TMC 48" construida.

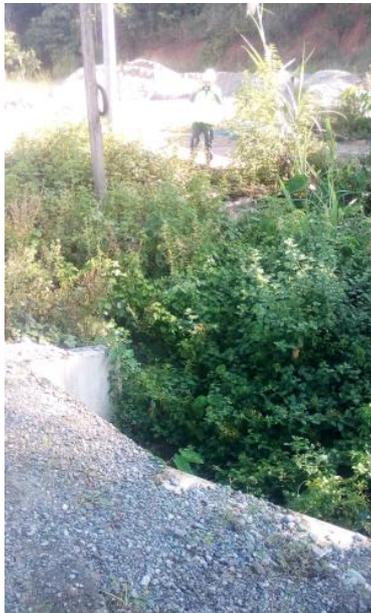
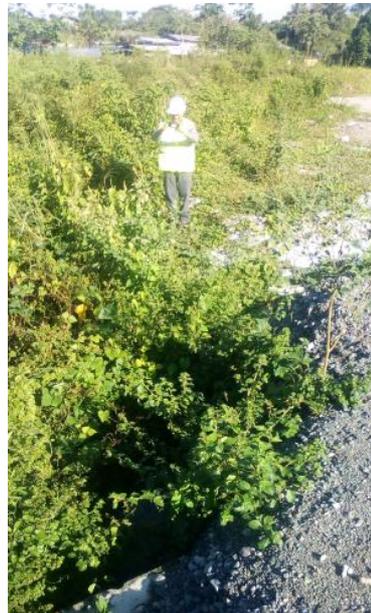
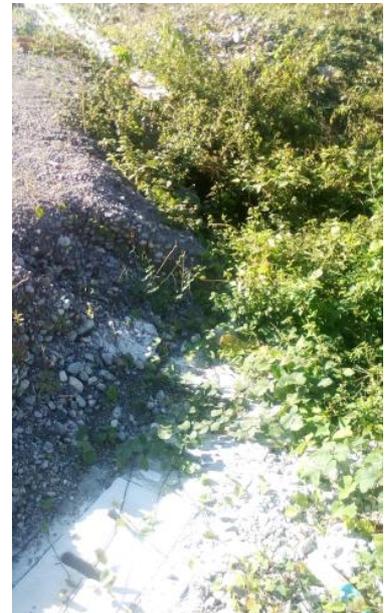
Visita de seguimiento en campo: evaluacion hidrológica de alcantarilla progresiva Km 0+872

En la progresiva KM. 0+872 se esta evaluando la alcantarilla construida de TMC 40 "

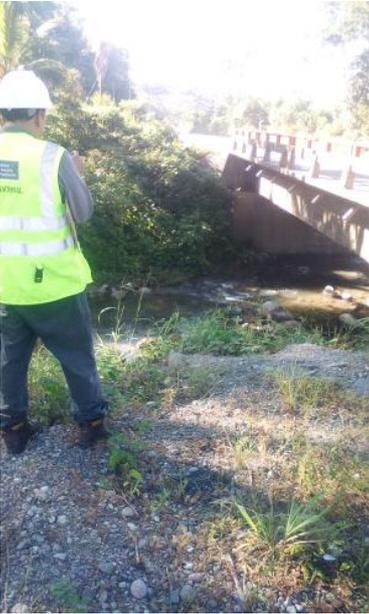
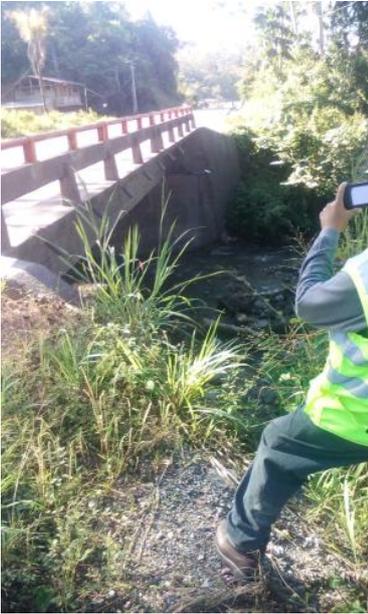
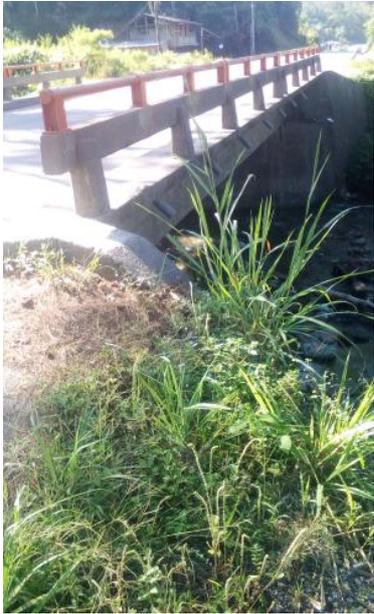
Actividades:
Visita de seguimiento en campo: evaluación de Puentes progresiva Km. 1+218

CDescripcion_____:
En la progresiva Km. 1+218 se evalúa un Puentes s/n de 15 metros de longitud de concreto armado.

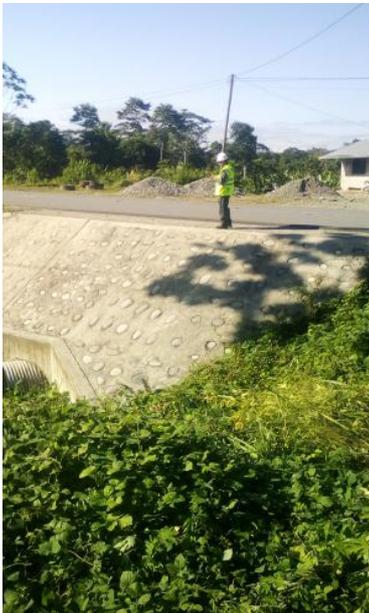
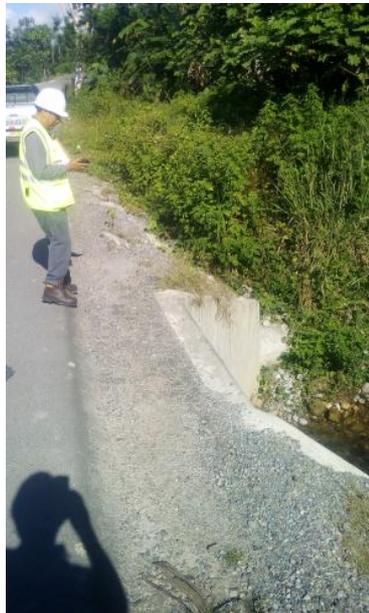
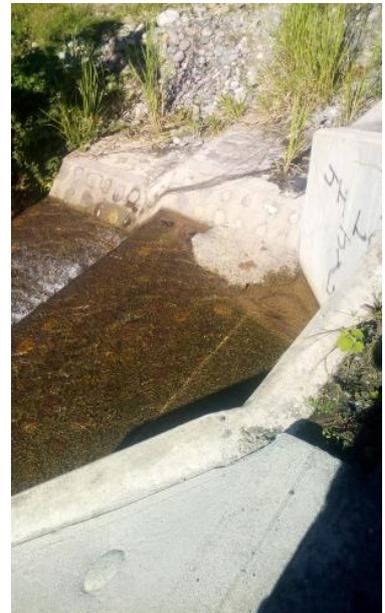
Visita de seguimiento en campo: evaluación de alcantarilla TMC 48 progresiva 1+386

En la progresiva Km.1+386 se esta evaluando el funcionamiento y la condición física de una alcantarilla colocada de TMC 48"

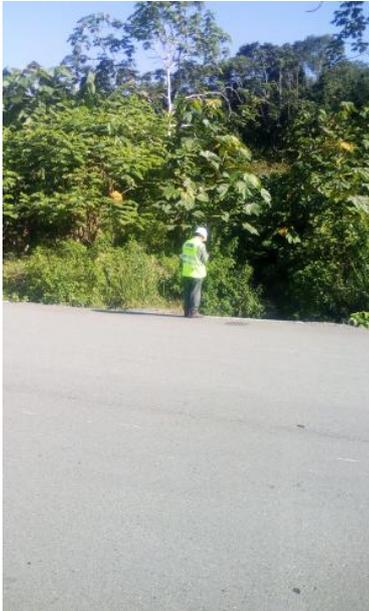
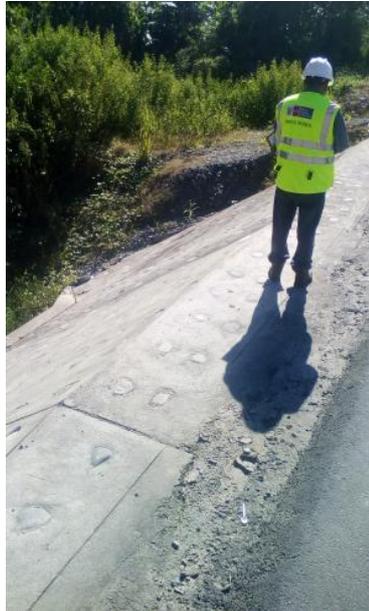
Visita de seguimiento en campo: Evaluación de MCA de 2x1,50m

En la progresiva KM 1+550 se evalúa una alcantarilla tipo caja o muro de 2 x1,50 m de concreto armado

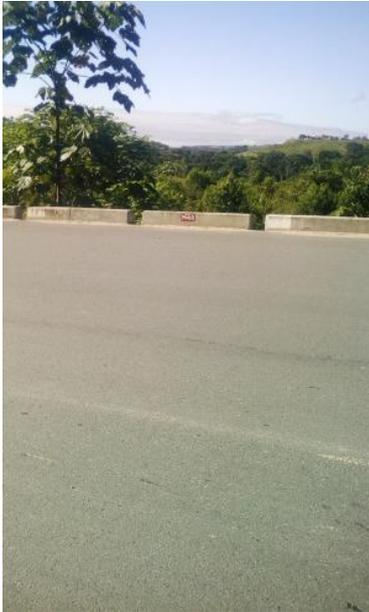
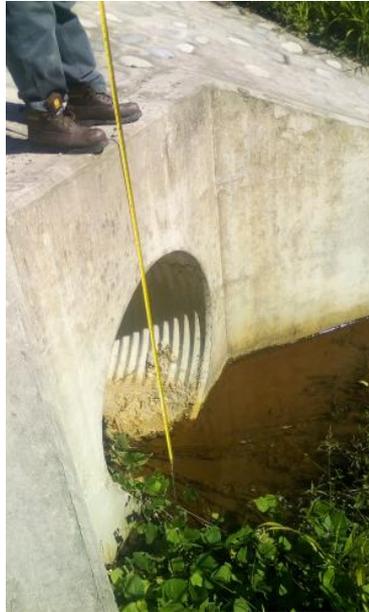
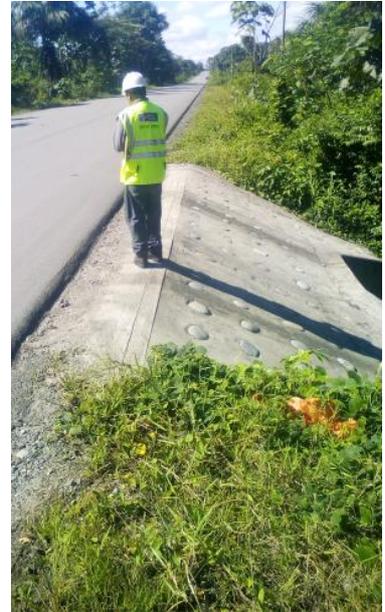
Visita de seguimiento en campo: Evaluación de alcantarilla TMC 48"

En las progresivas KM 1+660 existe una alcantarilla que fue reemplazada de TMC 48" y en el KM 1+780 existe alcantarilla TMC de 48" nueva Estas alcantarillas seran evaluadas por especialista en hidráulica e hidrología.

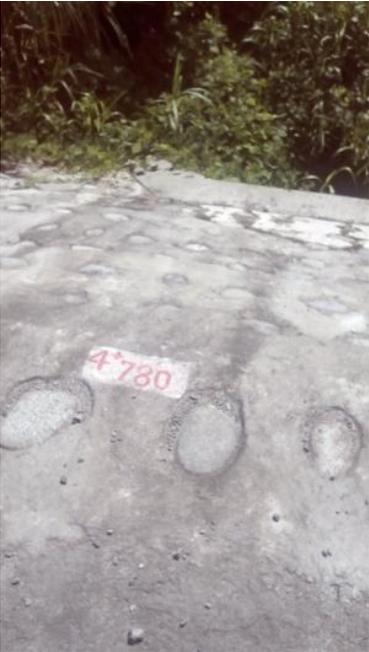
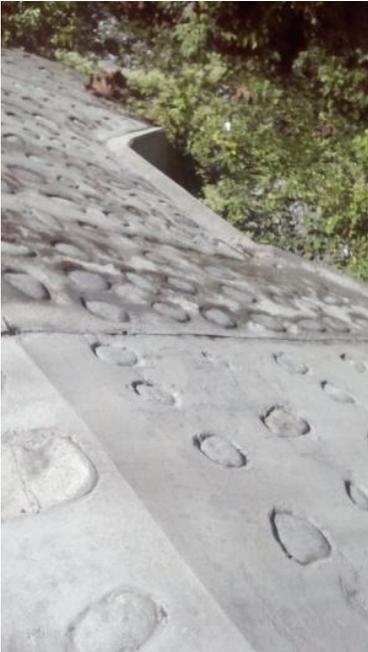
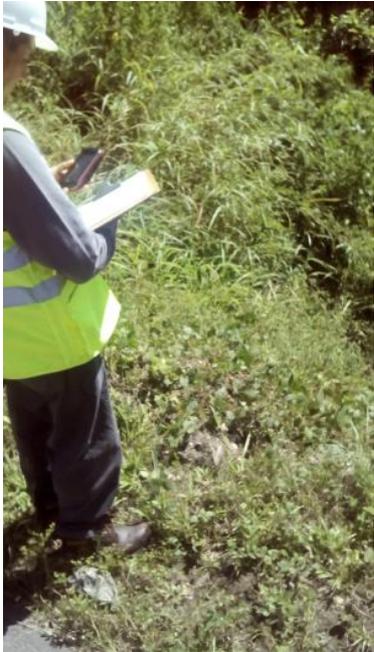
Actividades:
Visita de seguimiento en campo: Evaluacion hidrológica de alcantarilla progr 3+380

CDescripcion_____:
En la progresiva KM 4+780 km 5+223 y Km 5+309 se realiza la evaluación de alcantarillas TMC de 48"

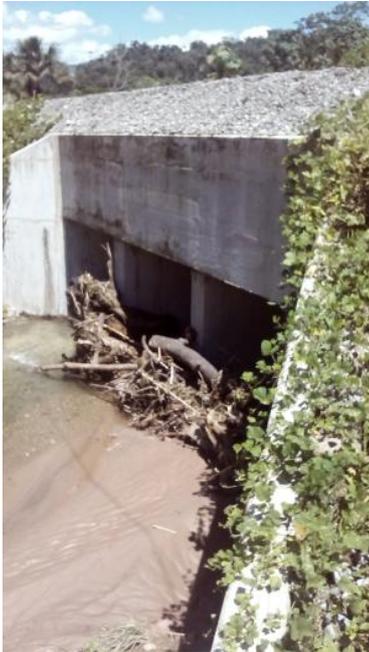
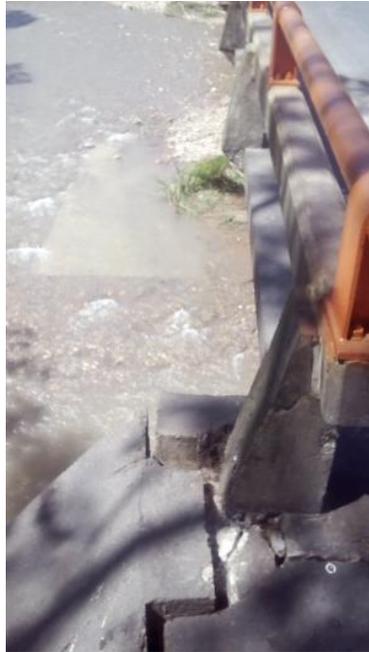
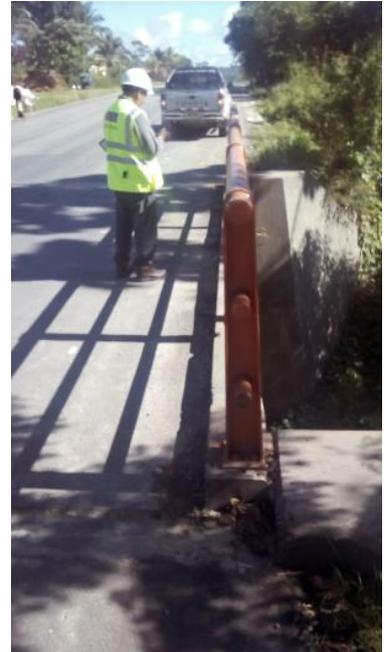
Visita de seguimiento en campo: Evaluación hidrológica a obras de drenaje mayor

Se esta realizando la evaluación hidrológica a Puentes y pontones (drenaje transversal mayor)

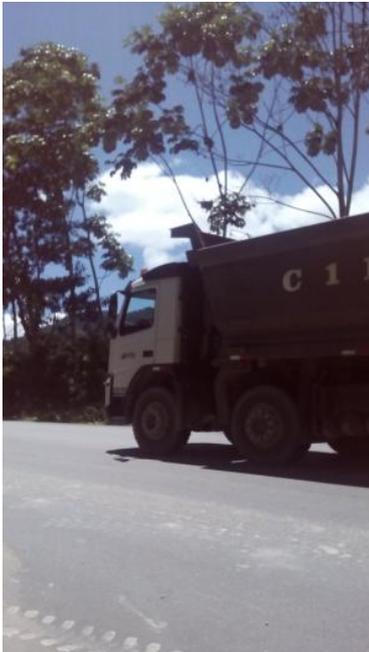
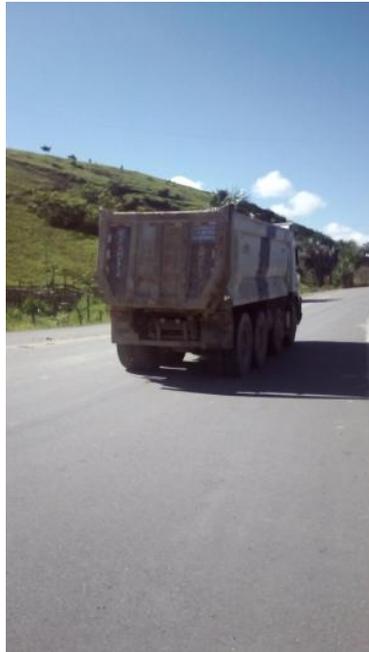
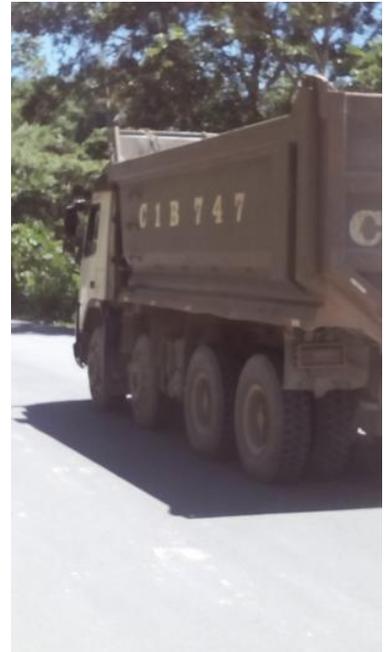
Visita de seguimiento en campo: transporte en volquetes de material granular

El transporte se realiza desde la cantera Michollo , utilizando 10 volquetes , Otro transporte se realiza desde la cantera ubicada en progresiva 86+540 hasta el sitio de acopio ubicado en la progresiva 79+840 donde se esta utilizando 2 volquetes, y los otros transportes se realiza desde los sitios de derrumbes hacia los DME se esta utilizando 2 volquetes

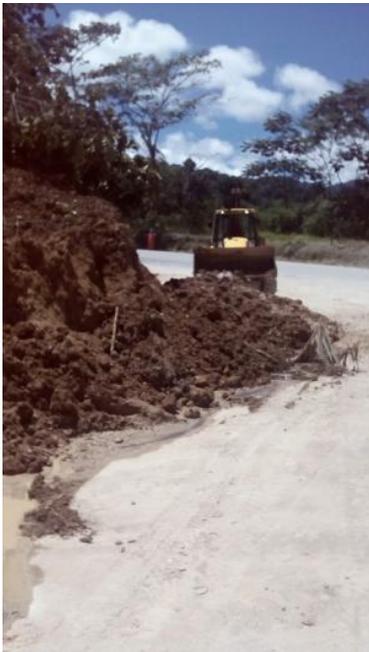
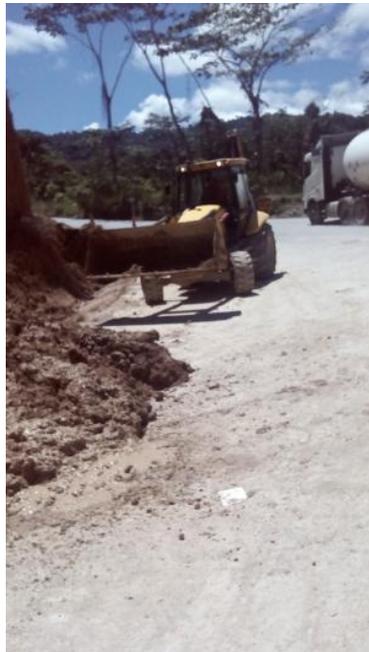
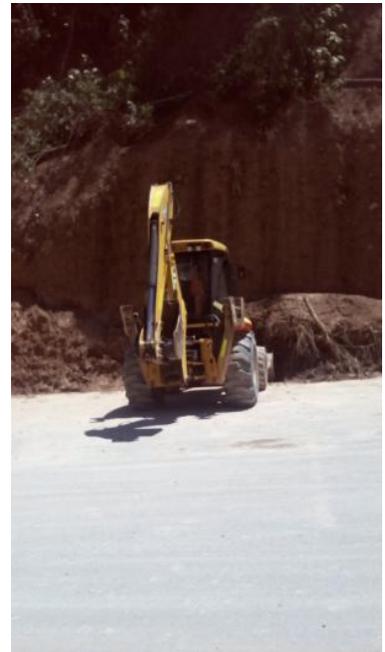
Visita de seguimiento en campo: Labores de remoción de derrumbes

desde la progresiva 1+000 hasta la 11+000 se continua con el mantenimiento vial, como limpieza de cunetas y remoción de derrumbes.

Se recomienda la remoción inmediata de los obstáculos y derrumbes ocasionados por las ultimas lluvias del fin de semana.
