BITACORA ELECTRÓNICA DE OBRA

REGISTRO DE LA BITACORA Y FOTO DEL CUADERNO DE OBRA

Confir ma Bitaco ra: Si	Nro Inform e: 70	Fecha Informe: 12-04-2019	Nombre De La Obra: Carretera Juanjui-Tocache, tramo Pizana - La Polvora - Pizarron - Perlamayo - Campanilla	Personal Encargado: BORIS WALTER AYLLÓN CARCELÉN					
Foto Bitacora:	Foto Bitacora 2:	Foto Bitacora 3:	Foto Bitacora 4:	Foto Bitacora 5:	Foto Bitacora 6:

Visita de seguimiento en campo de actividades de mantenimiento vial y actividades del presupuesto principal y adicionales aprobados, acopio de material granular

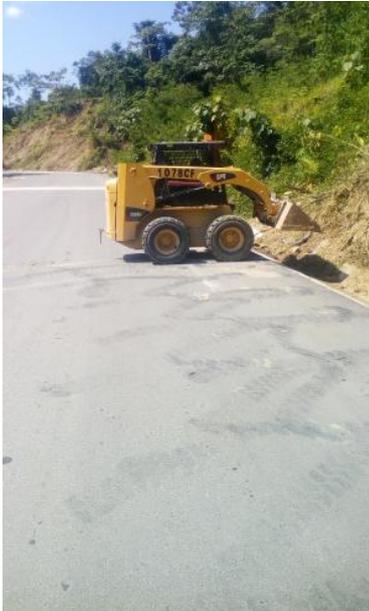
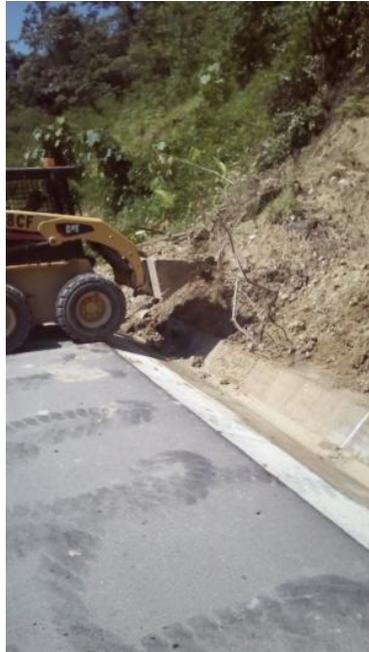
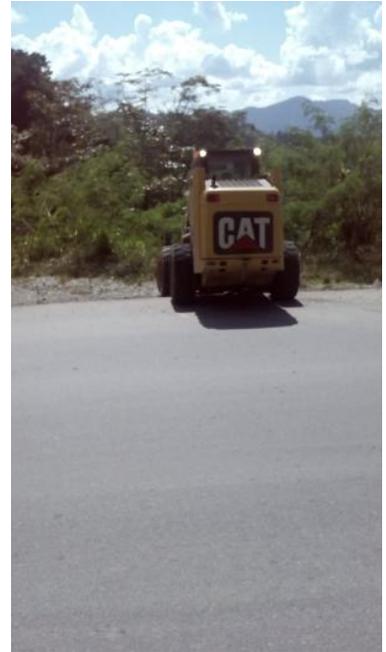
En la progresiva 71+000 a 72+000 se esta realizando la remoción de derrumbes y limpieza de cunetas utilizando un mini cargador

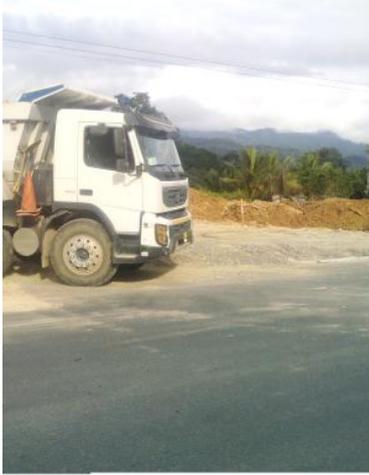
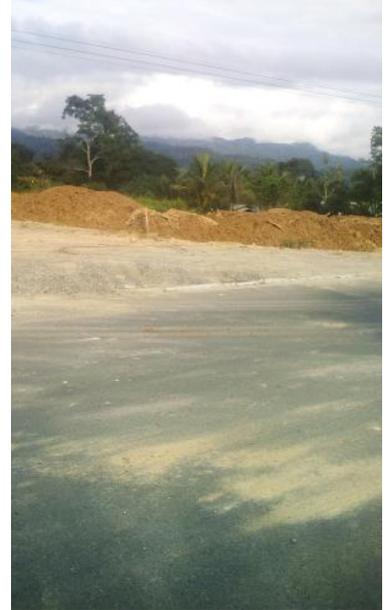
En la progresiva Km. 4+000 se ubica un D.M.E. donde se está descargando el material producto de los derrumbes

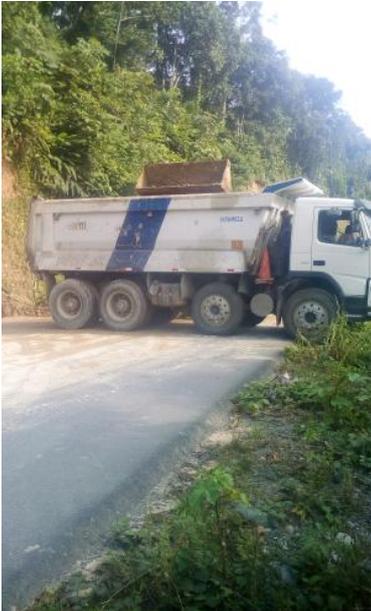
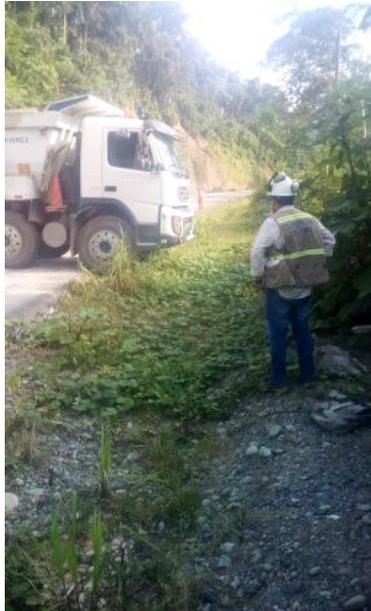
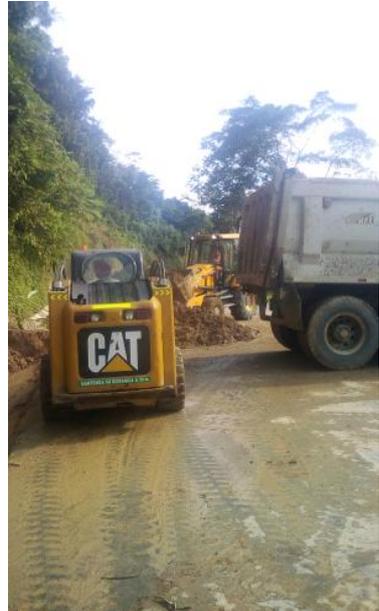
CDescripcion_____:
En la progresiva Km. 9+640 se realiza la remoción de derrumbes, utilizando un volquete, una retroexcavadora y un mini cargador

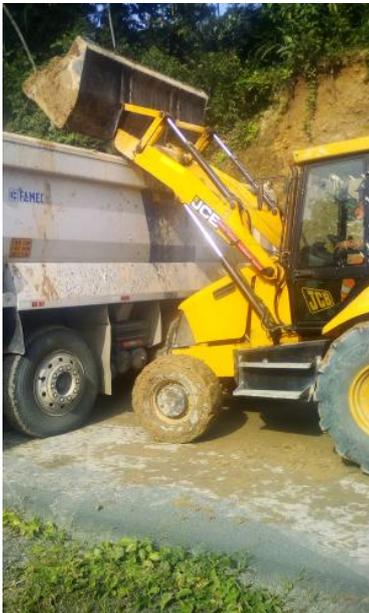
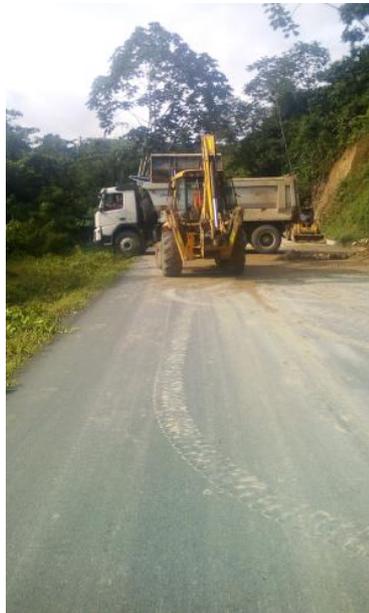
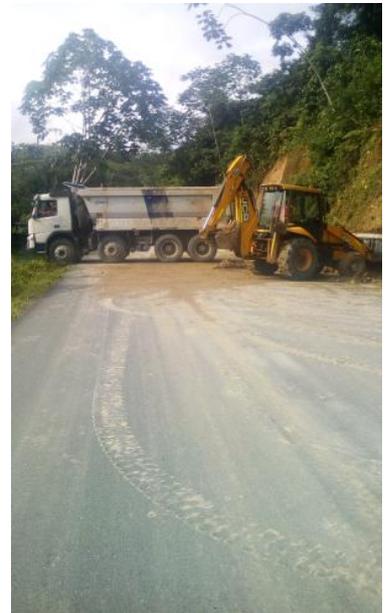
En la progresiva Km. 9+640 se carga el material proveniente de los derrumbes y se acopia en el DME ubicado en la progresiva Km. 4+000

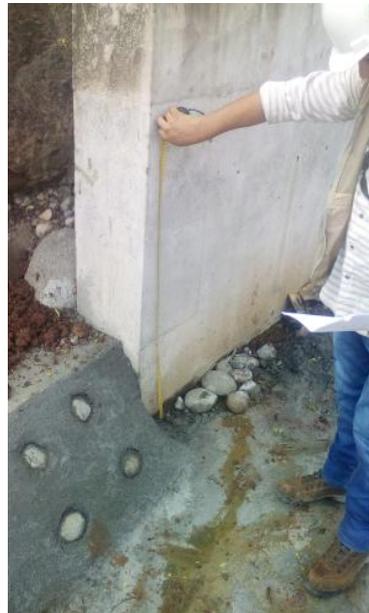
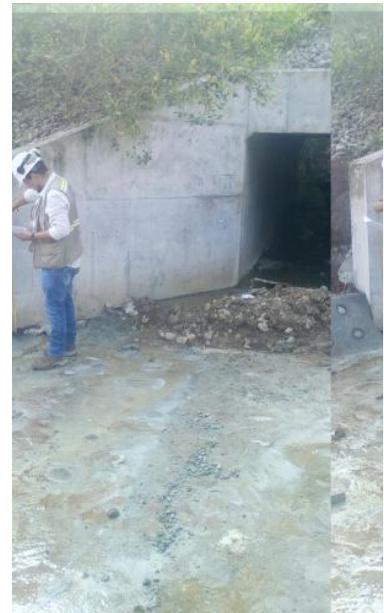
En la progresiva Km 35+344 , la supervisión se verifica las dimensiones del emboquillado realizado

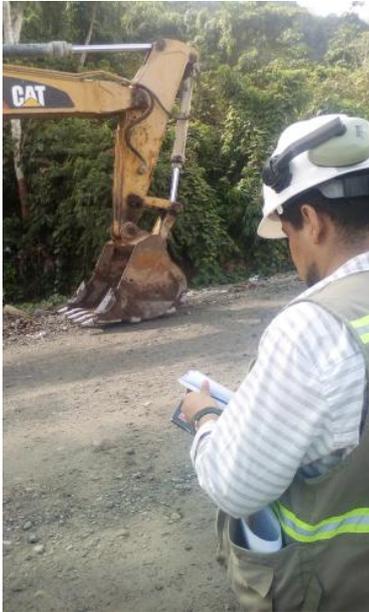
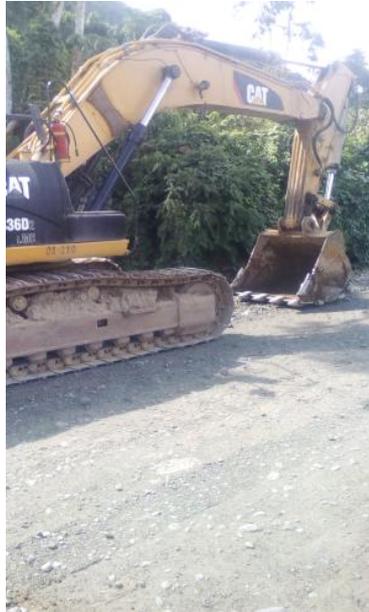
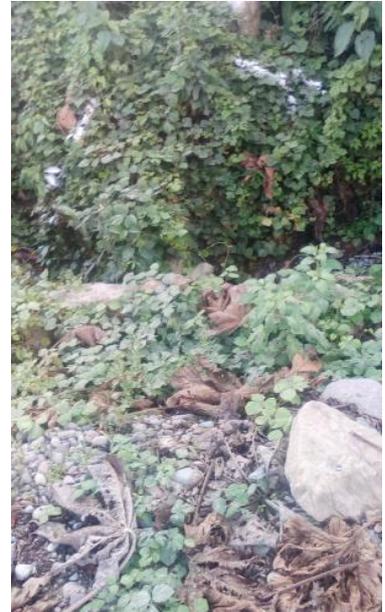
CDescripcion_____:
En la progresiva Km. 36+624 se ubica una alcantarilla de TMC de 48" donde con equipo excavadora se esta excavando las áreas donde se construirá emboquillados, tanto en la entrada y salida de los cabezales.

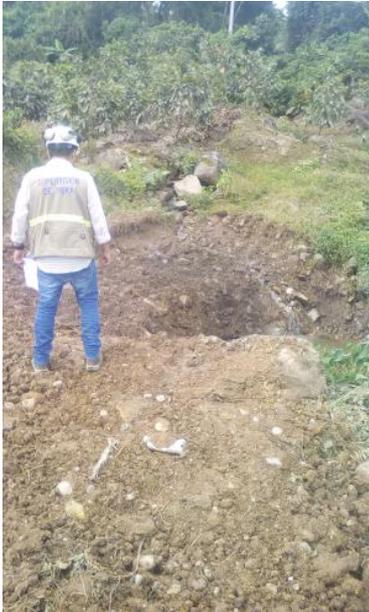
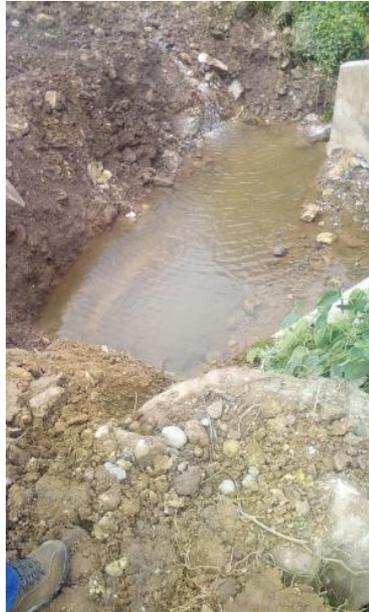
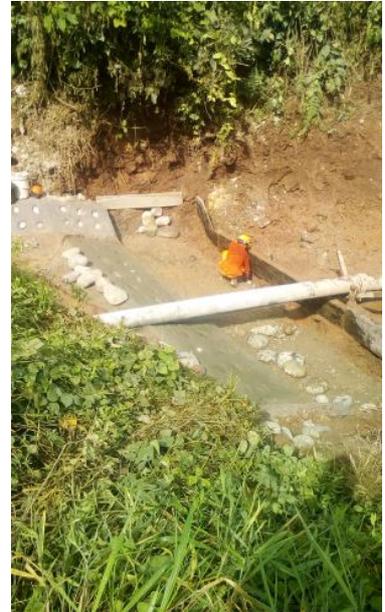
En la progresiva KM. 36+709 se ubica la alcantarilla TMC de 72" donde se excava, prepara el terreno y se encofra para el vaciado.

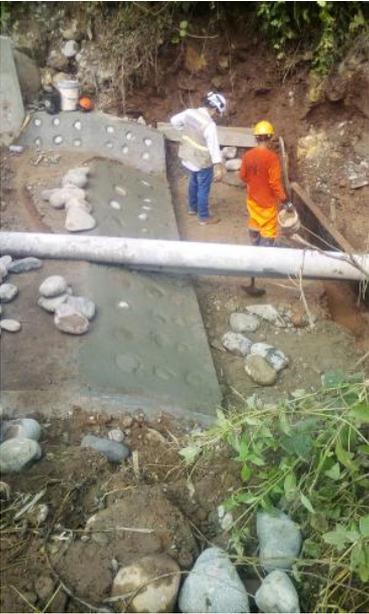
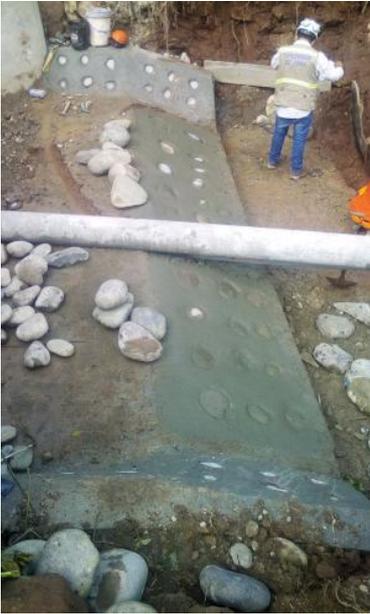
CDescripcion_____:
En la progresiva Km. 36+709, la supervisión verifica dimensiones para la liberación de la actividad del encofrado.

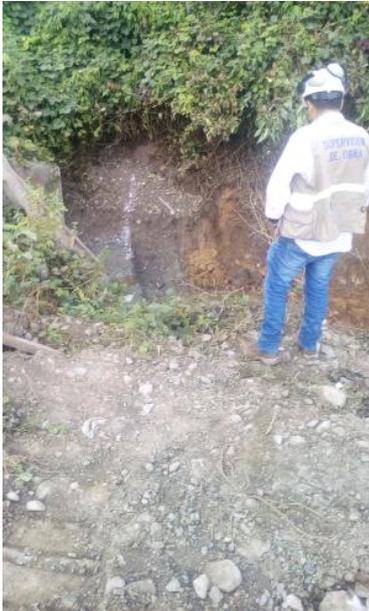
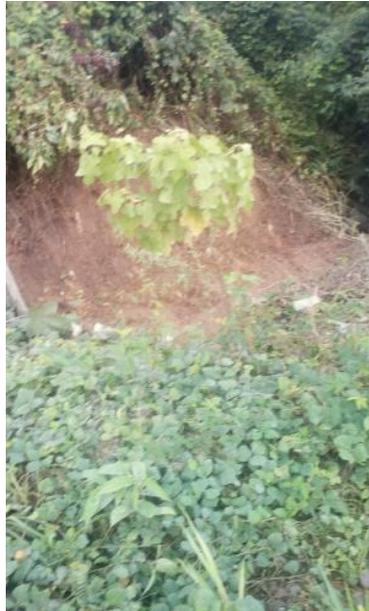
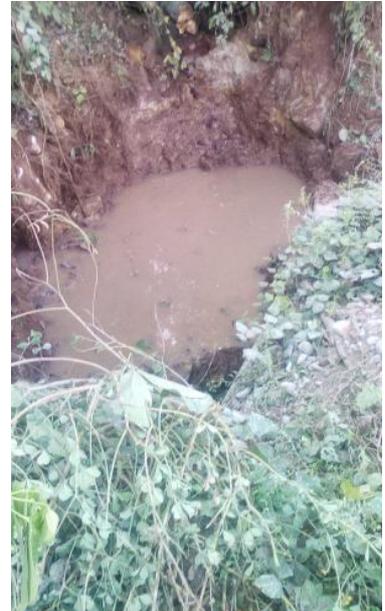
En la progresiva Km. 36+799.5 se ubica alcantarilla TMC de 48" donde se excava para la construcción de emboquillados de concreto y piedra.

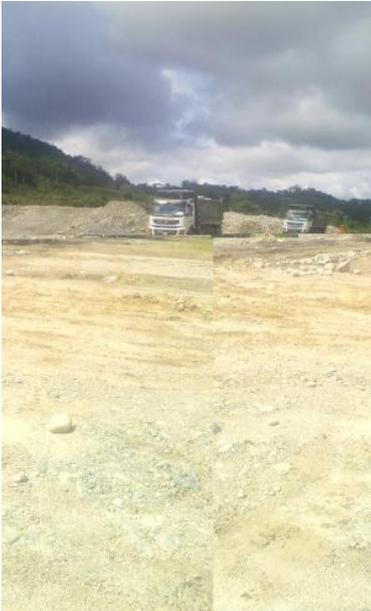
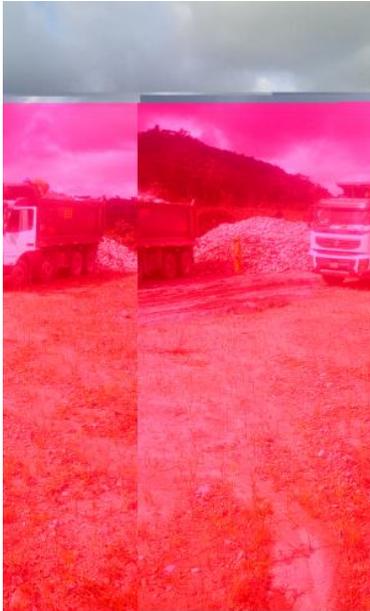
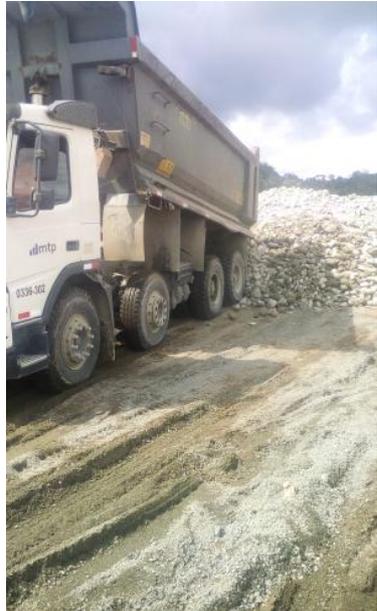
CDescripcion_____:
Se esta realizando el transporte del material a la progresiva Km. 37+000 desde la cantera Michollo

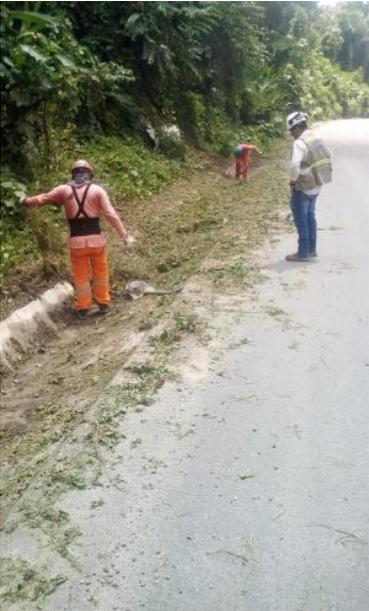
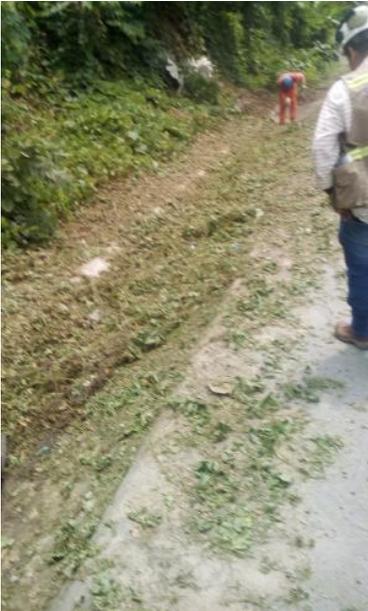
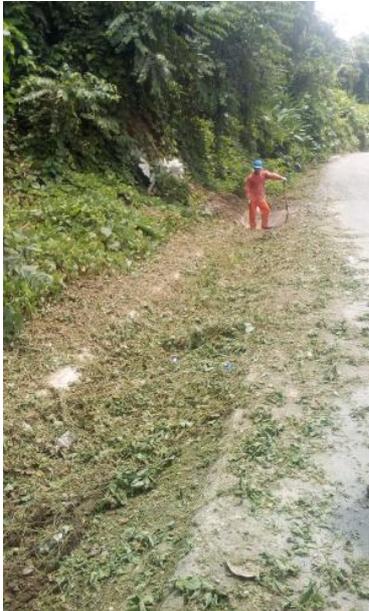
CDescripcion_____:
Desde la 64+000 a la 64+500 se esta realizando el desbroce y limpieza de bermas y cunetas de drenaje

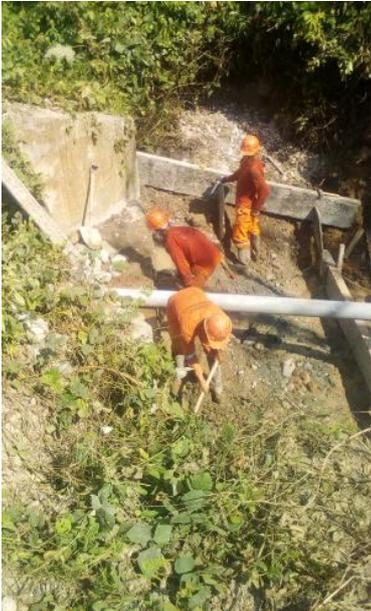
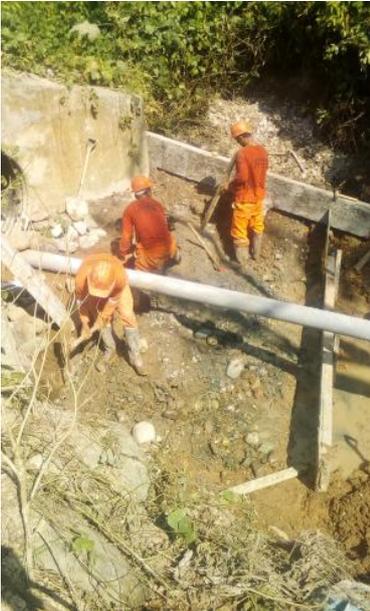
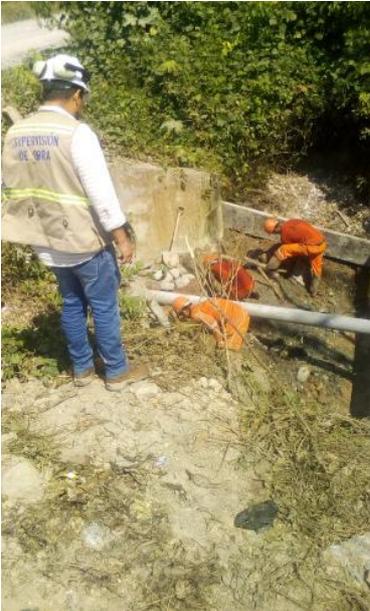
CDescripcion_____:
En la progresiva Km. 36+799 se ubica una alcantarilla TMC de 48" donde se excava y coloca encofrado para el vaciado de emboquillado.
