BITACORA ELECTRÓNICA DE OBRA

REGISTRO DE LA BITACORA Y FOTO DEL CUADERNO DE OBRA

Confir ma Bitaco ra:	Nro Inform e:	Fecha Informe:	Nombre De La Obra:	Personal Encargado:
Si	70	12-04-2019	Carretera Juanjui-Tocache, tramo Pizana - La Polvora - Pizarron - Perlamayo - Campanilla	BORIS WALTER AYLLÓN CARCELÉN

Visita de seguimiento en campo de actividades de mantenimiento vial y actividades del presupuesto principal y adicionales aprobados, acopio de material granular

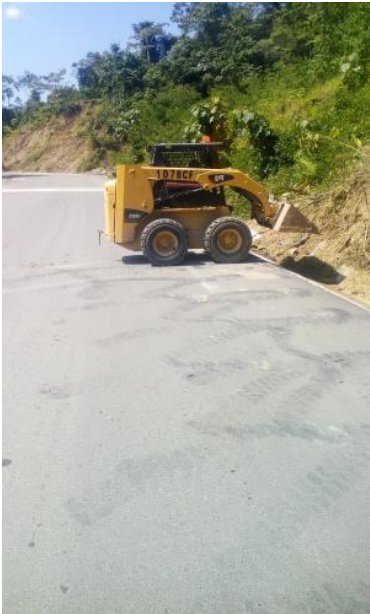
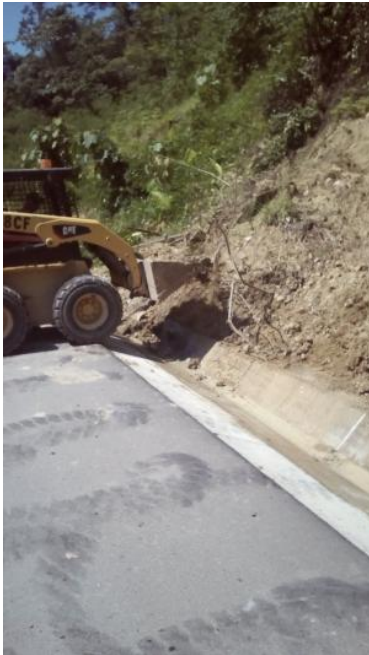
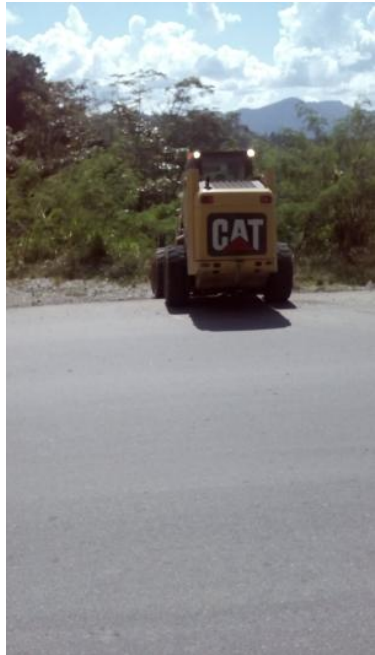
CDescripcion_____:
En la progresiva 71+000 a 72+000 se esta realizando la remoción de derrumbes y limpieza de cunetas utilizando un mini cargador

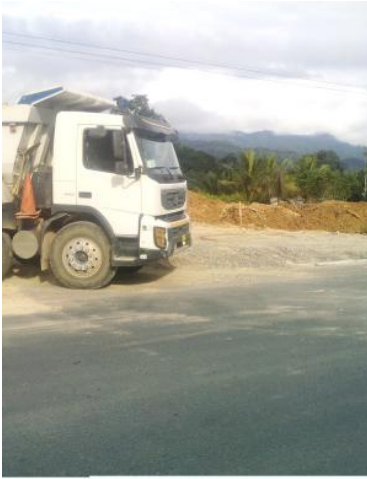
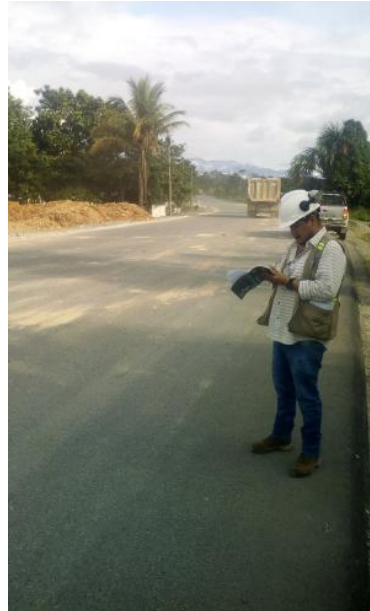
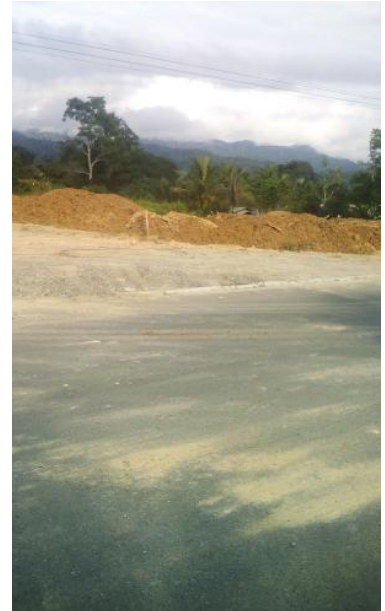
En la progresiva Km. 4+000 se ubica un D.M.E. donde se está descargando el material producto de los derrumbes

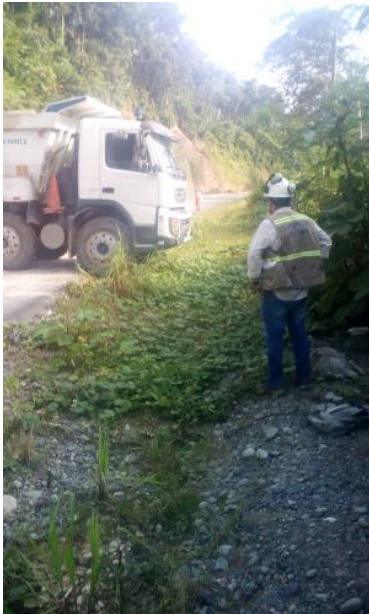
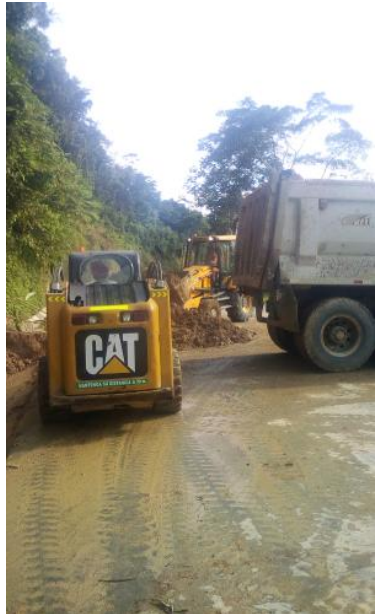
CDescripcion_____:
En la progresiva Km. 9+640 se realiza la remoción de derrumbes, utilizando un volquete, una retroexcavadora y un mini cargador

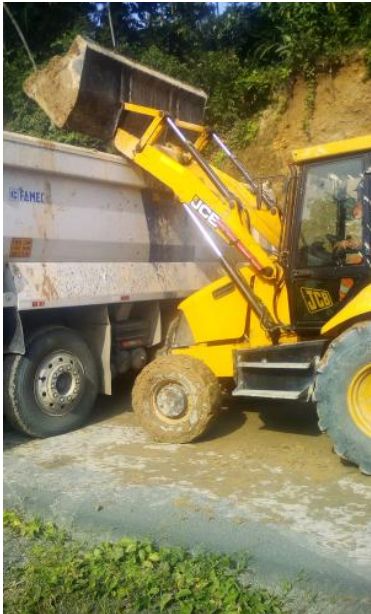
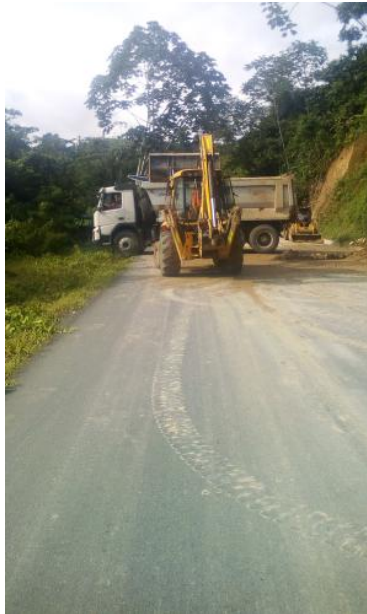
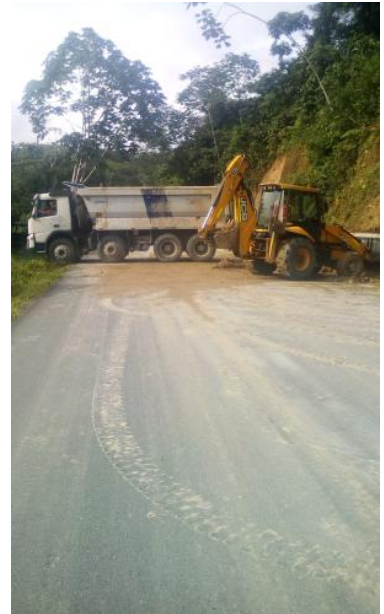
CDescripcion_____:
En la progresiva Km. 9+640 se carga el material proveniente de los derrumbes y se acopia en el DME ubicado en la progresiva Km. 4+000

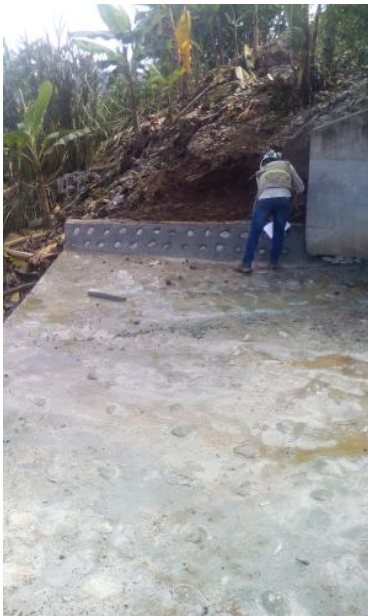
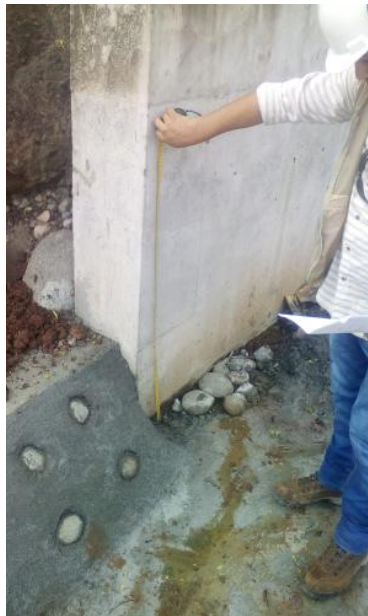
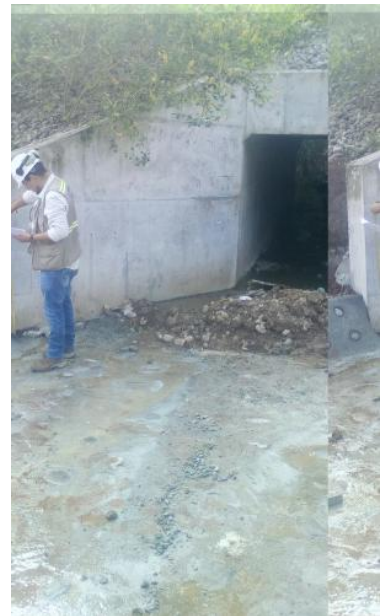
En la progresiva Km 35+344 , la supervisión se verifica las dimensiones del emboquillado realizado

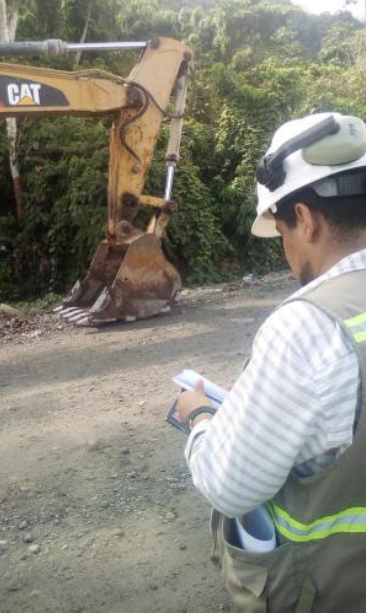
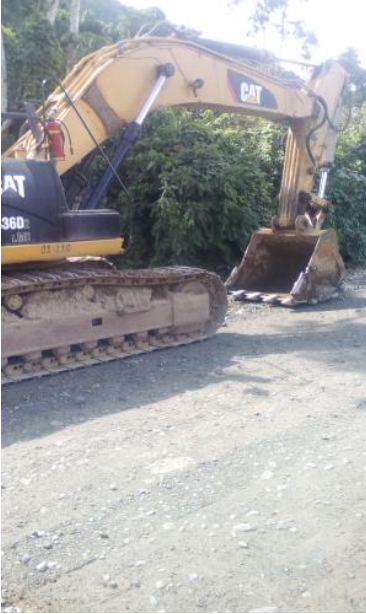
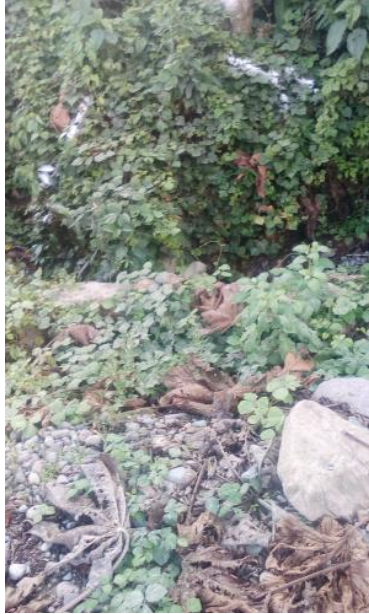
CDescripcion_____:
En la progresiva Km. 36+624 se ubica una alcantarilla de TMC de 48" donde con equipo excavadora se esta excavando las áreas donde se construirá emboquillados, tanto en la entrada y salida de los cabezales.

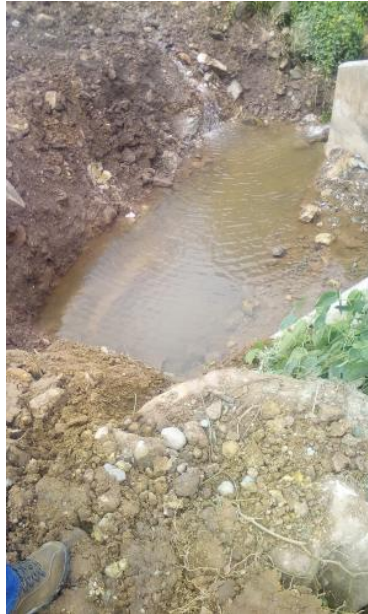
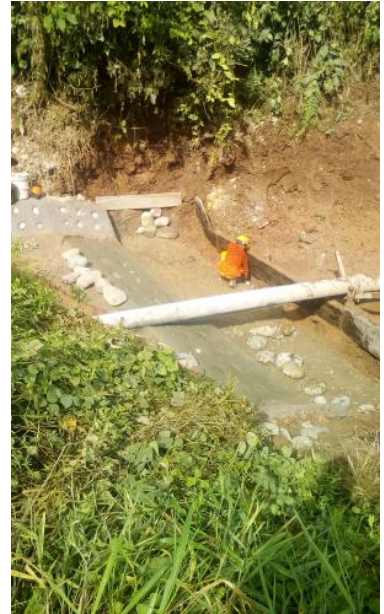
En la progresiva KM. 36+709 se ubica la alcantarilla TMC de 72" donde se excava, prepara el terreno y se encofra para el vaciado.

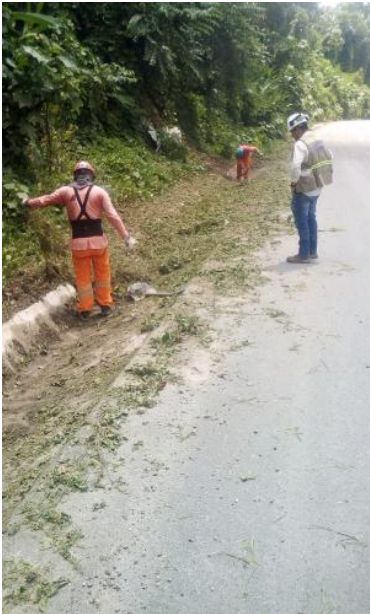
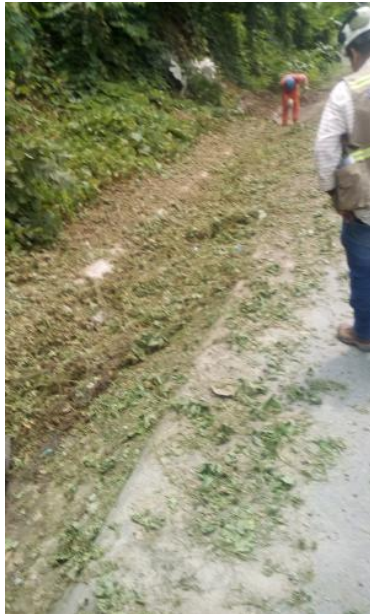
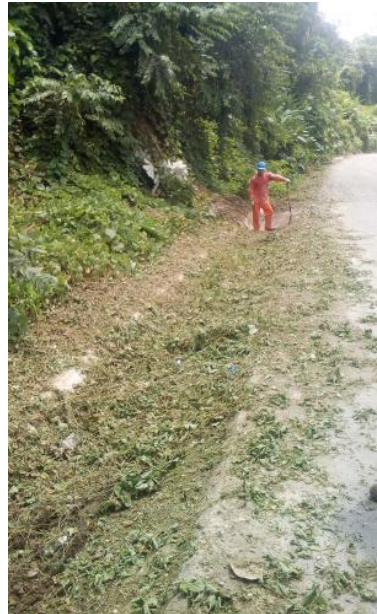
CDescripcion_____:
Desde la 64+000 a la 64+500 se esta realizando el desbroce y limpieza de bermas y cunetas de drenaje

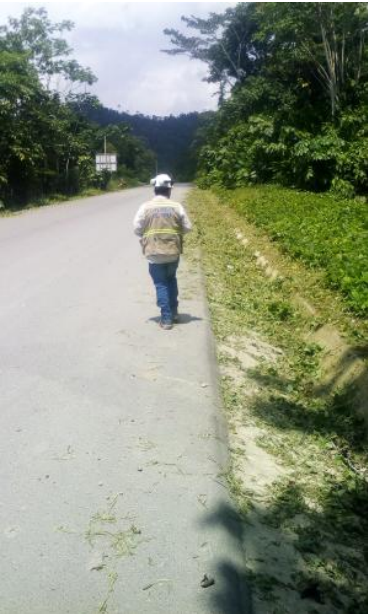
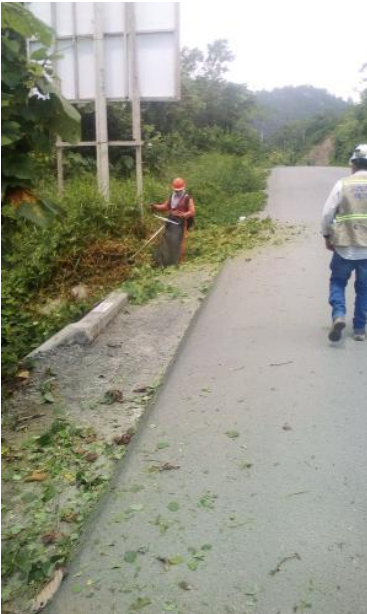
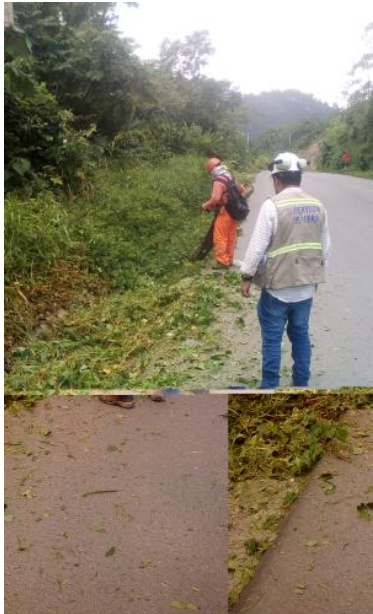
CDescripcion_____:
En la progresiva 63+805 a la 64+000 se esta realizando el desbroce y limpieza de bermas y cunetas con equipo podadora

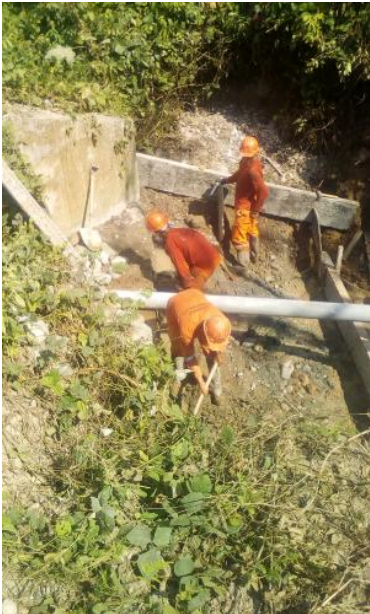
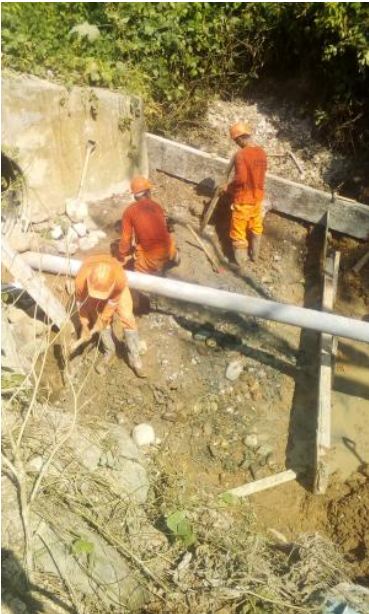
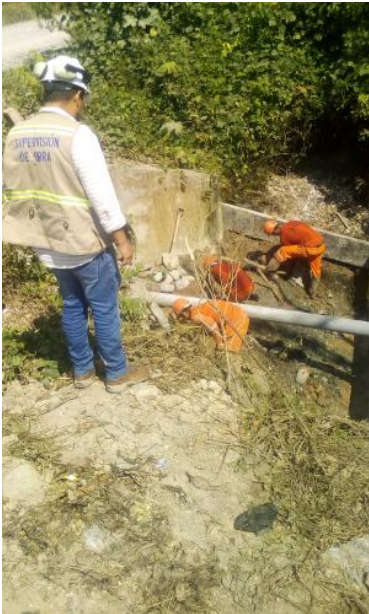
CDescripcion_____:
En la progresiva Km. 36+799 se ubica una alcantarilla TMC de 48" donde se excava y coloca encofrado para el vaciado de emboquillado.

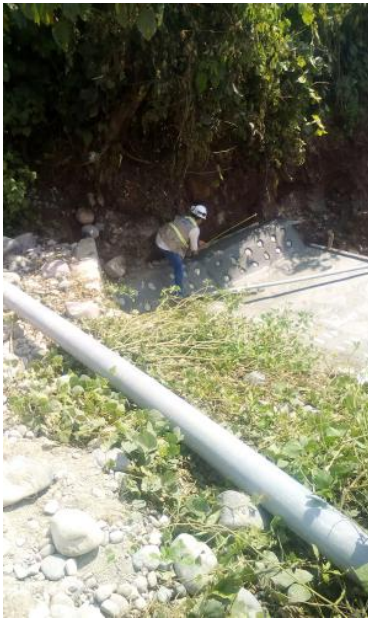
En la 36+709 la supervisión verifica las dimensiones finales del emboquillado
