## BITACORA ELECTRÓNICA DE OBRA

<b>Confirma Bitacora:</b> Si	<b>Nro Informe:</b> 71	<b>Fecha Informe:</b> 13-04-2019	<b>Nombre De La Obra:</b> Carretera Juanjui-Tocache, tramo Pizana - La Polvora - Pizarron - Perlamayo - Campanilla	<b>Personal Encargado:</b> BORIS WALTER AYLLÓN CARCELÉN
---------------------------------	---------------------------	-------------------------------------	--	---

Visita de seguimiento en campo de actividades de mantenimiento vial: remoción de derrumbes, limpieza de cunetas y bermas , transporte de material granular para rellenos y para bases hasta los sitios de acopio, ejecución de actividades del contrato: emboquillados de piedra y concreto, excavación, encofrado y desencofrado.

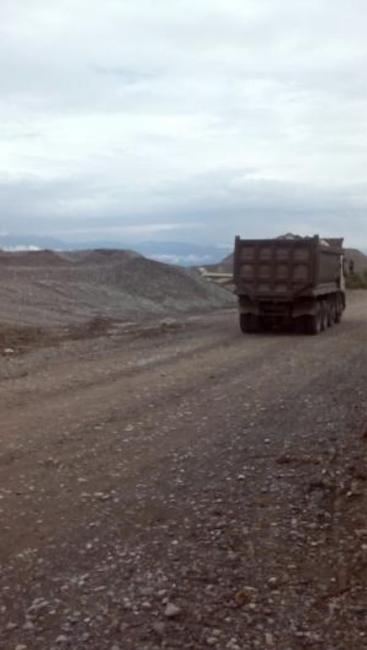
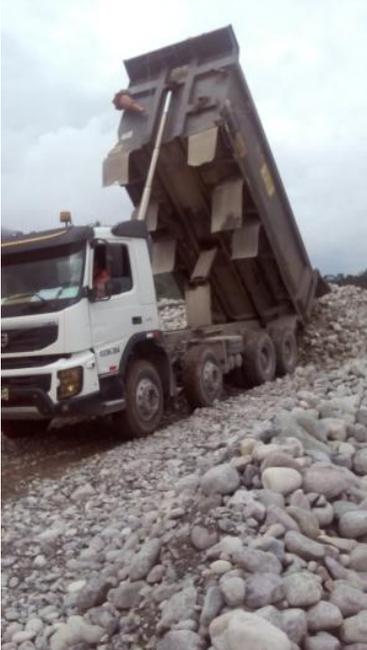
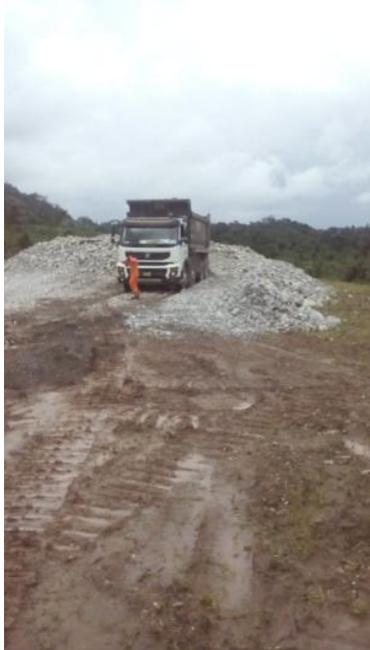
**Actividades:**  
Visita de seguimiento en campo: transporte de material para rellenos desde Michollo ( - 1+500 ) hasta la progresiva 37+000

**CDescripcion\_\_\_\_\_:**  
En la progresiva 37+000 se esta acopiando el material transportado , se están utilizando diez volquetes para esta actividad.

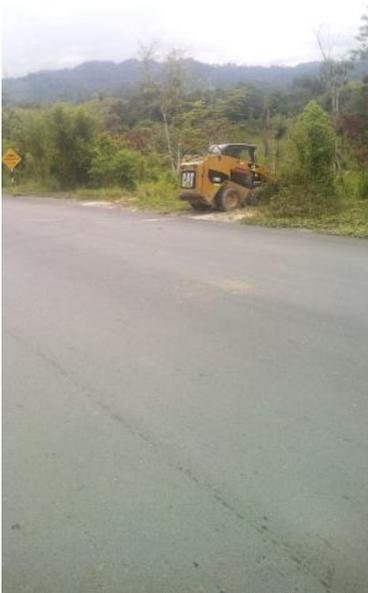
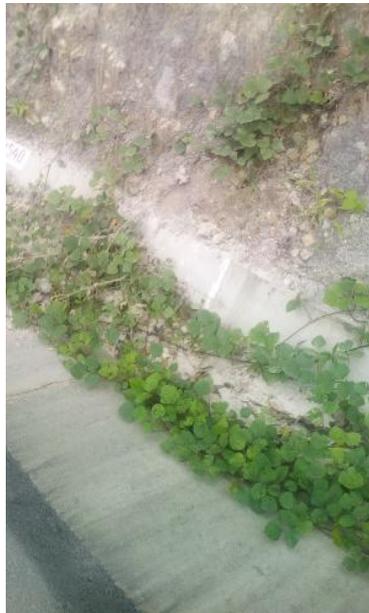
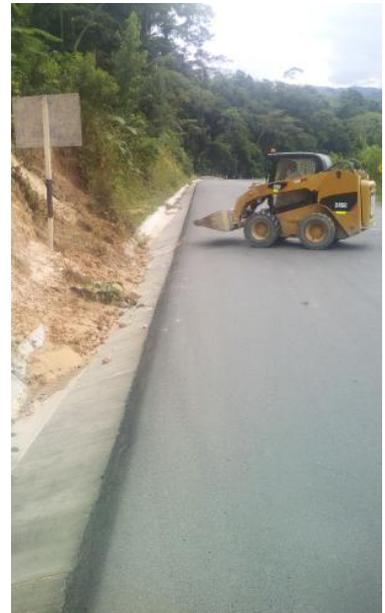
Visita de seguimiento en campo : limpieza de bermas y cunetas con mini cargador

En la progresiva Km. 12+550 se esta limpiando las cunetas y bermas utilizando equipo minicargador

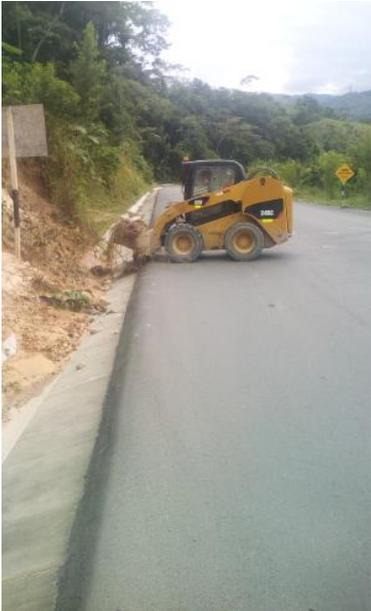
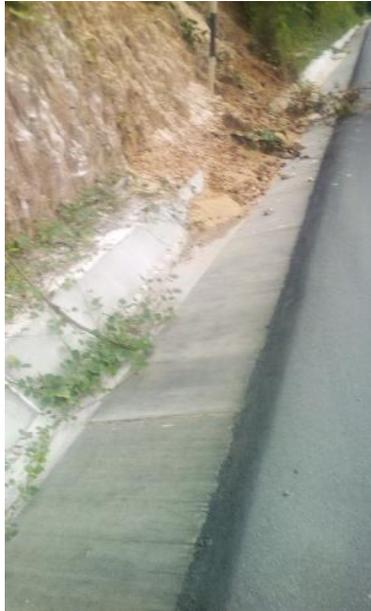
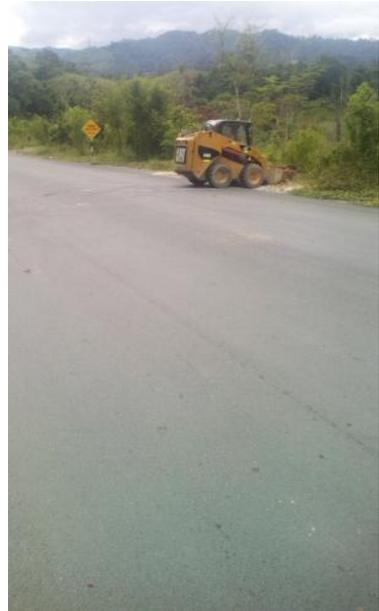
**Actividades:**  
Visita de seguimiento en campo: Remoción de derrumbes con mini cargador

**CDescripcion\_\_\_\_\_:**  
En la progresiva Km. 12+550 se esta ejecutando la remoción de derrumbes en las cunetas con motocat

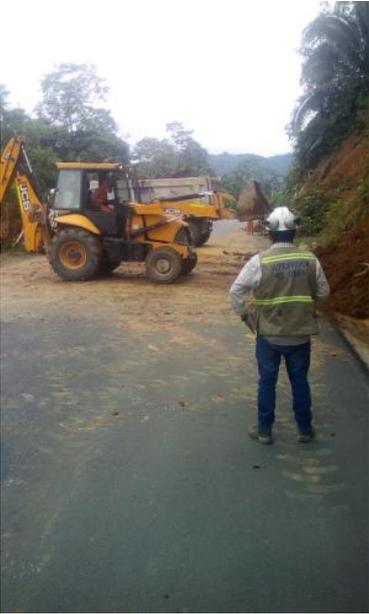
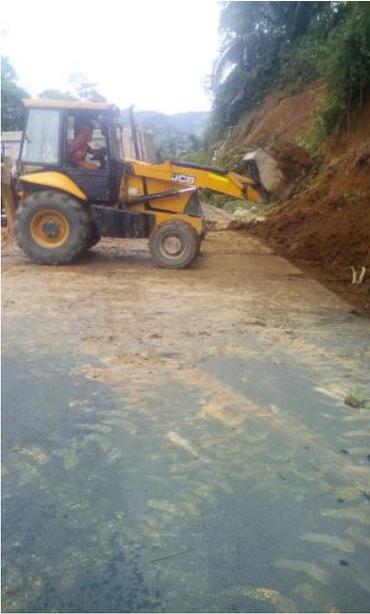
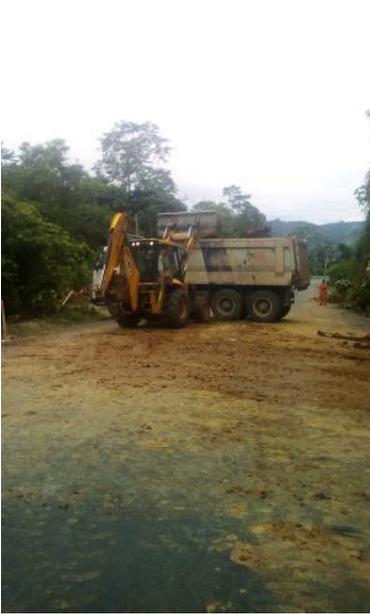
**Actividades:**  
Visita de seguimiento en campo: Remoción de derrumbes

**CDescripcion\_\_\_\_\_:**  
En la progresiva Km. 13+900 se esta realizando mantenimiento vial ( remocion de derrumbes ) con una retroexcavadora

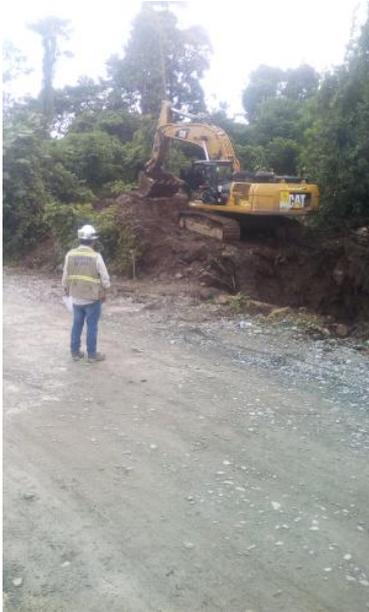
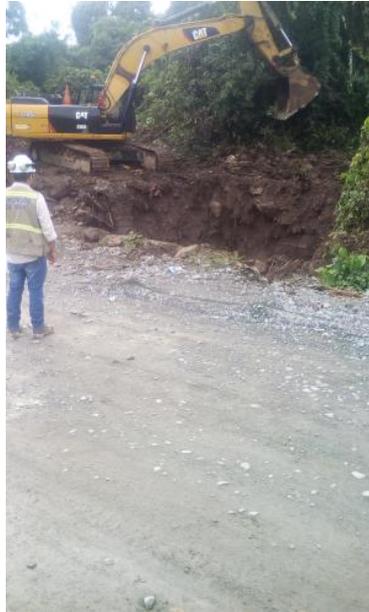
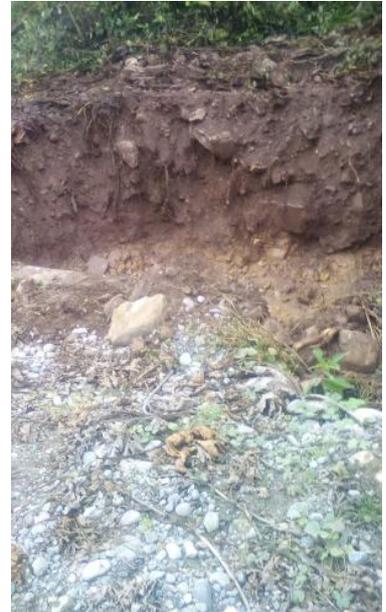
Visita de seguimiento en campo: Excavación con excavadora

En la progresiva 36+799 se esta realizando la excavación utilizando una excavadora en el margen derecho de la vía , para la construcción de emboquillados de concreto y piedra.

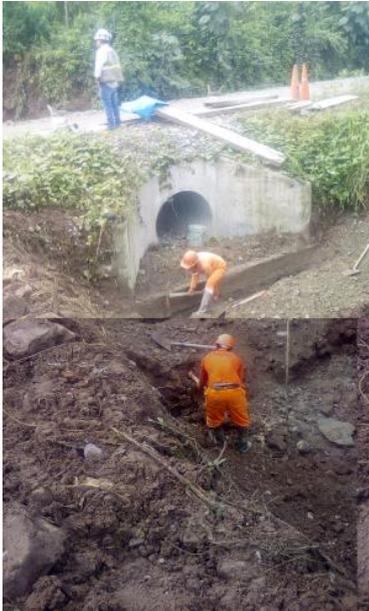
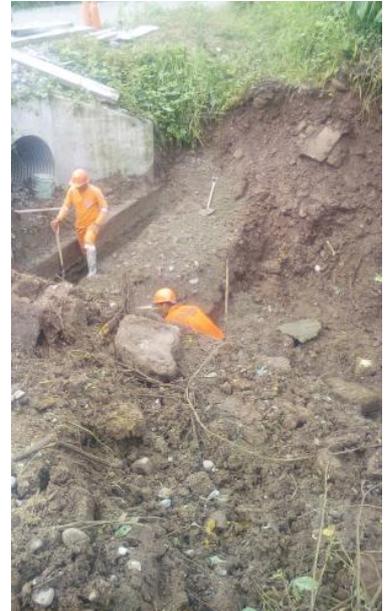
Visita de seguimiento en campo: Excavación a mano

En la progresiva 36+799 se realiza la excavación a mano para la construcción de emboquillado en el margen izquierdo de la vía

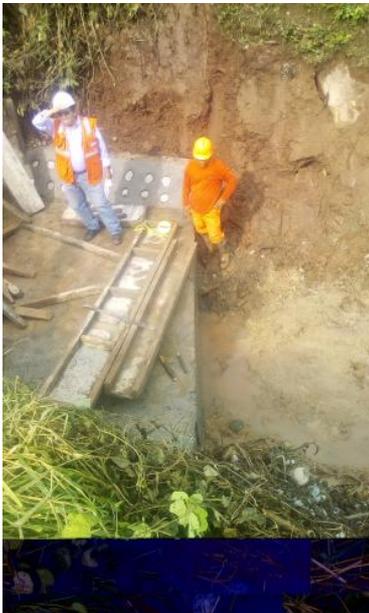
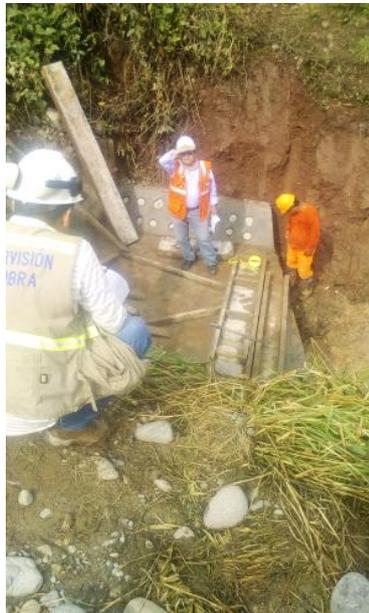
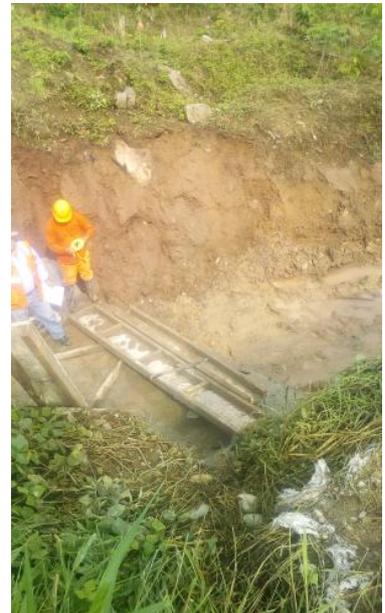
Visita de seguimiento en campo: excavación y replanteo

En la progresiva Km. 36+624 se esta excavando a mano y replanteando donde se construirá un emboquillado en el margen izquierdo de la vía.
