BITACORA ELECTRÓNICA DE OBRA

REGISTRO DE LA BITACORA Y FOTO DEL CUADERNO DE OBRA

Confirma Bitacora: Si	Nro Informe: 67	Fecha Informe: 09-04-2019	Nombre De La Obra: Carretera Juanjui-Tocache, tramo Pizana - La Polvora - Pizarron - Perlamayo - Campanilla	Personal Encargado: BORIS WALTER AYLLÓN CARCELÉN
---------------------------------	---------------------------	-------------------------------------	--------------------------------------------------------------------------------------------------------------------------------	---------------------------------------------------------------

Visita de seguimiento en campo de labores efectuados por el Consorcio Integración Vial y Apoyo al especialista en hidrología Ing. Victor Leandro de PROVIAS NACIONAL para la evaluación del sistema de drenaje del tramo I

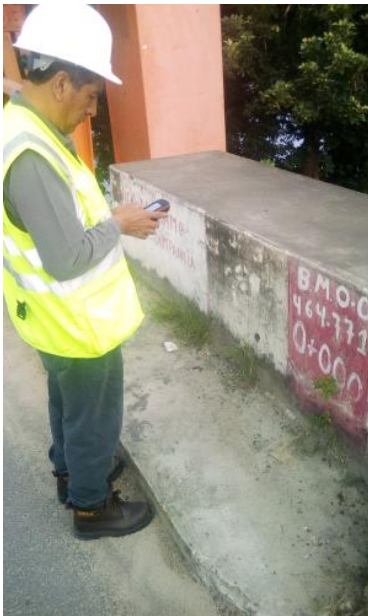
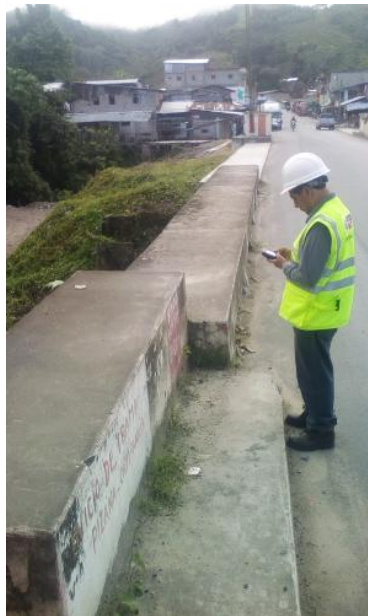
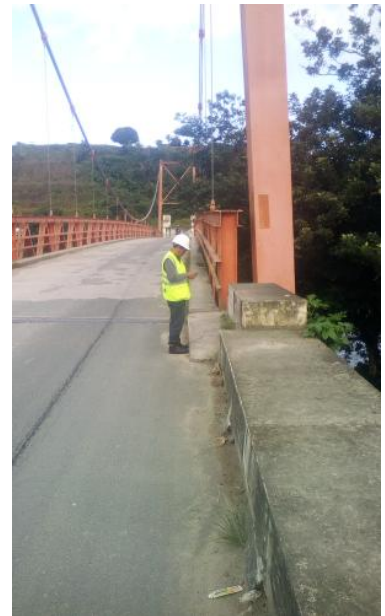
Visita en seguimiento en campo: Evaluación hidrológica: progresiva 0+000

En la progresiva km 0+000 se inicia la evaluación hidrológica por parte del especialista en hidrología Ing. Víctor Leandro

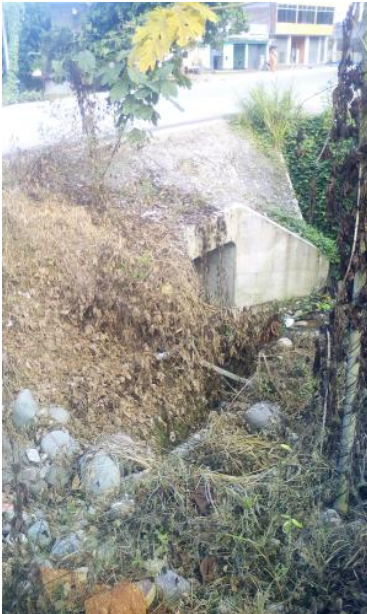
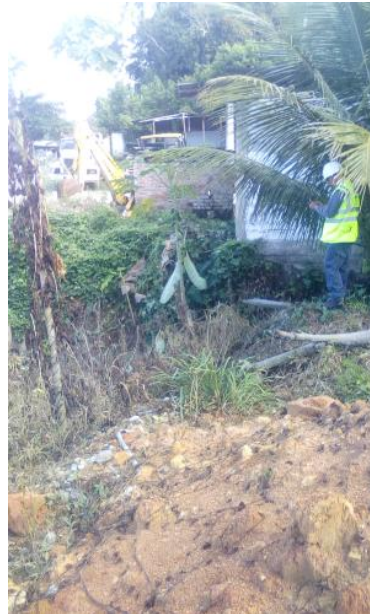
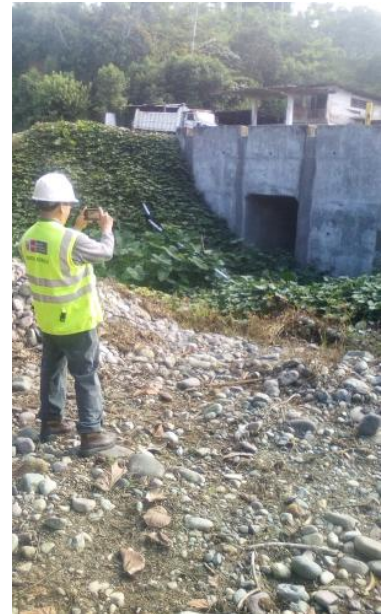
Visita de seguimiento en campo: Evaluación hidrológica en progresiva 0+464

En la progresiva 0+ 464 se le realiza diagnostico de la alcantarilla construida tipo cajón MCA 2x2

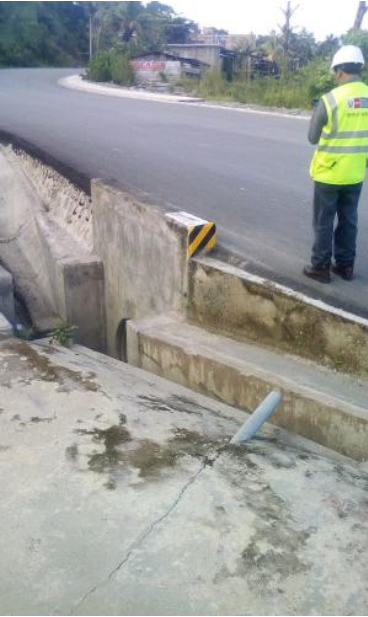
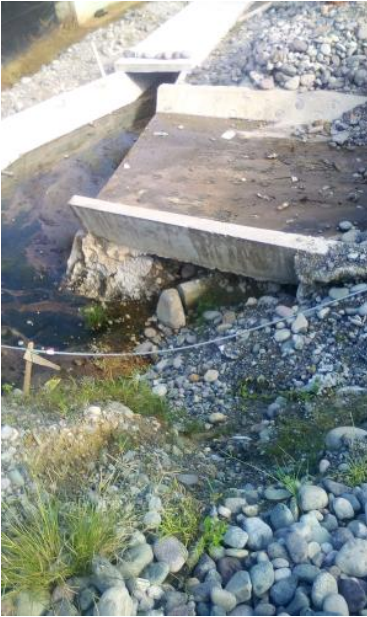
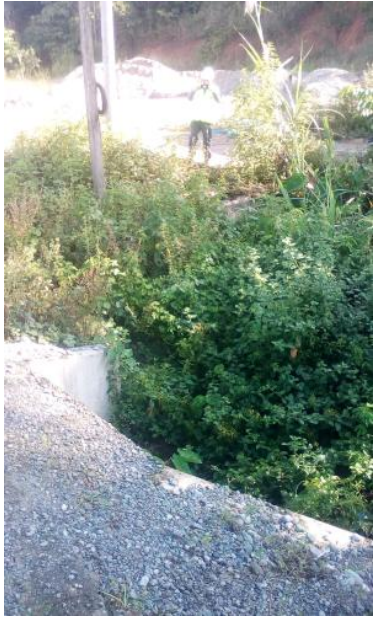
Actividades:
Visita de seguimiento en campo: evaluación hidrológica de alcantarilla progresiva 0+674

CDescripcion _____:
En la progresiva Km. 0+674 se ubica la alcantarilla TMC 48"

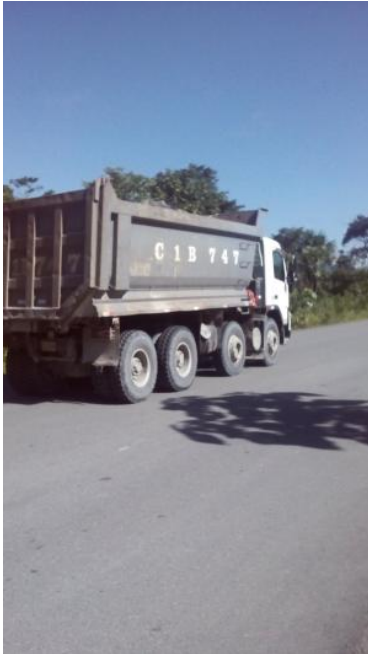
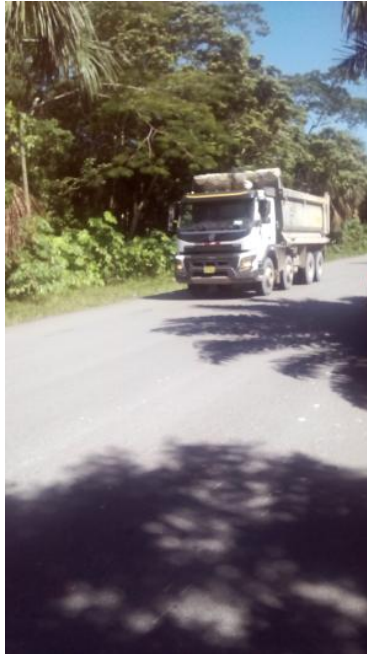
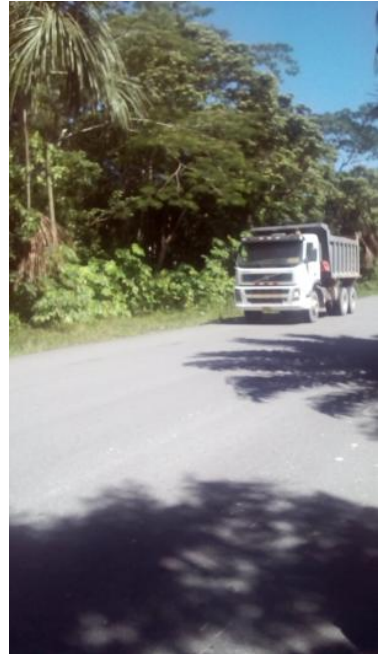
Actividades:
Visita de seguimiento en campo: transporte de material granular

CDescripcion_____:
Desde 1500 metros adyacente a la progresiva 0+000 se ubica la cantera Michollo donde se esta transportando material granular hasta el centro de acopio en la progresiva 37+000 en el Poblado de Nuevo San martin.

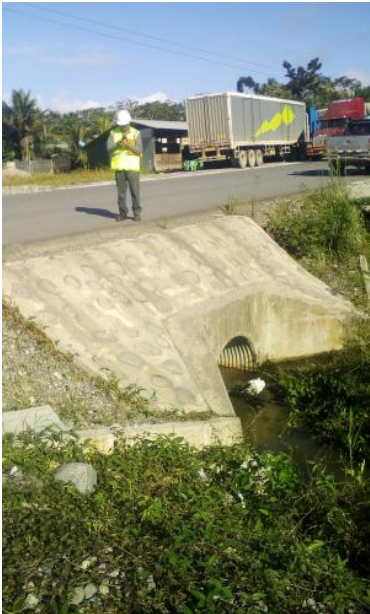
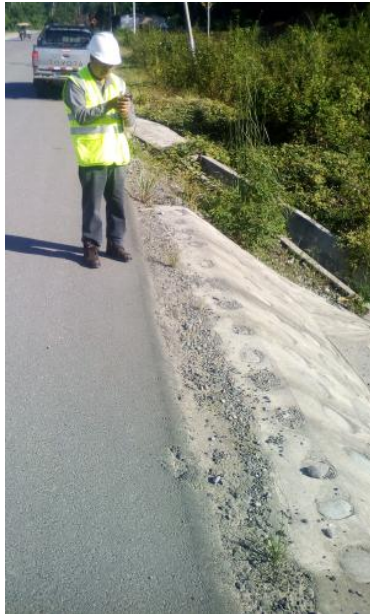
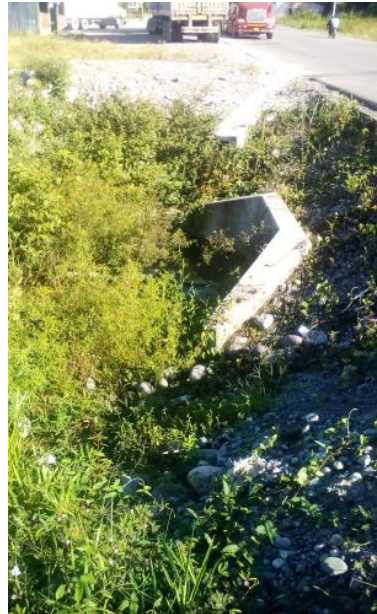
Actividades:
Visita de seguimiento en campo: Evaluación de alcantarilla TMC 48"

CDescripcion_____:
En la progresiva Km. 0+791 el Ing. especialista en hidraulica e hidrologia evalua una alcantarilla TMC 48" construida.

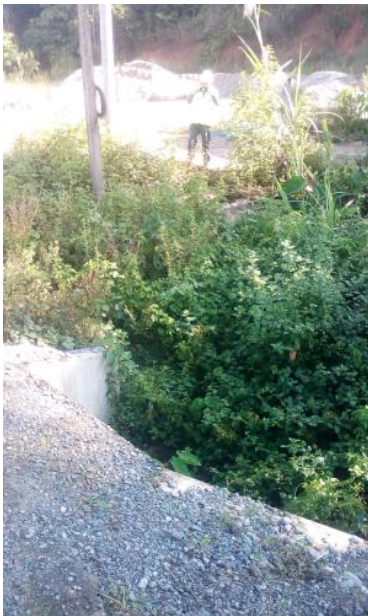
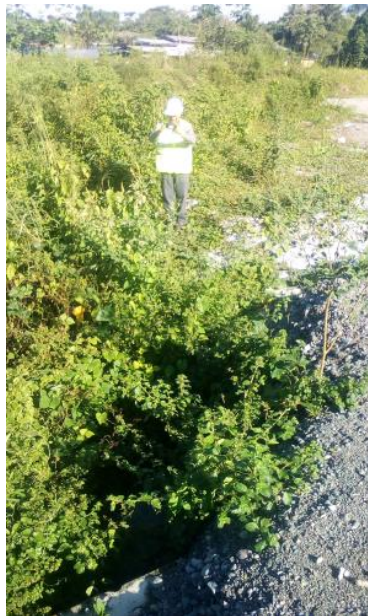
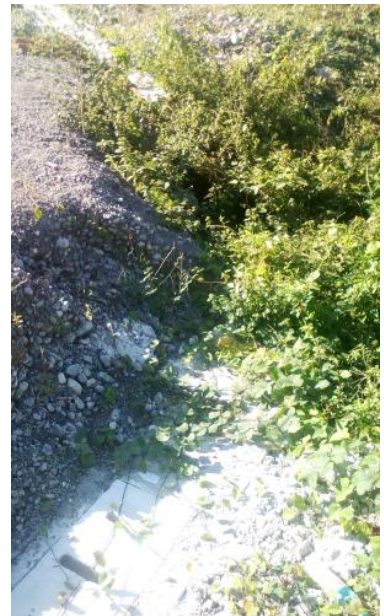
Visita de seguimiento en campo: evaluacion hidrológica de alcantarilla progresiva Km 0+872

En la progresiva KM. 0+872 se esta evaluando la alcantarilla construida de TMC 40 "

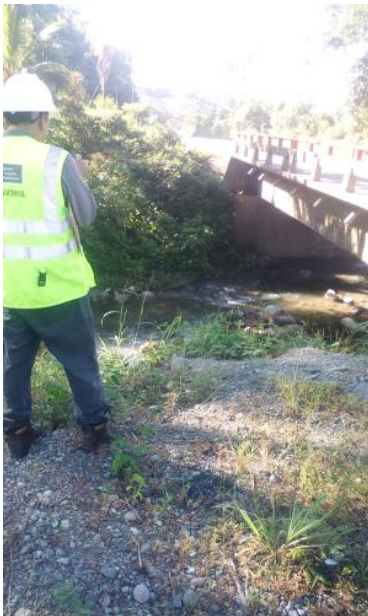
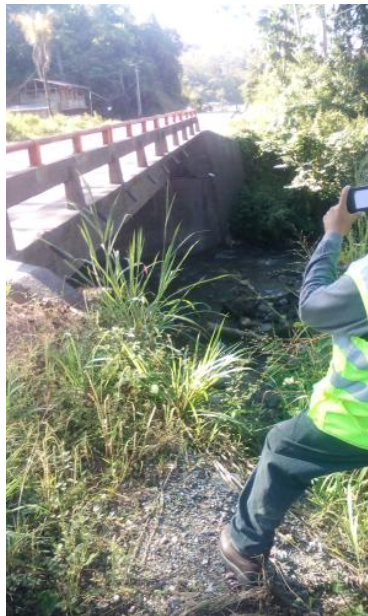
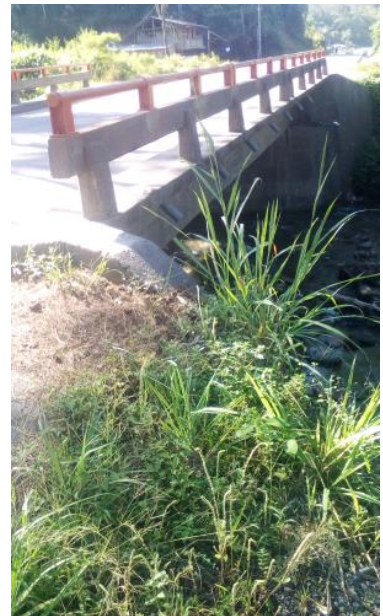
Visita de seguimiento en campo: evaluación de Puentes progresiva Km. 1+218

En la progresiva Km. 1+218 se evalúa un Puentes s/n de 15 metros de longitud de concreto armado.

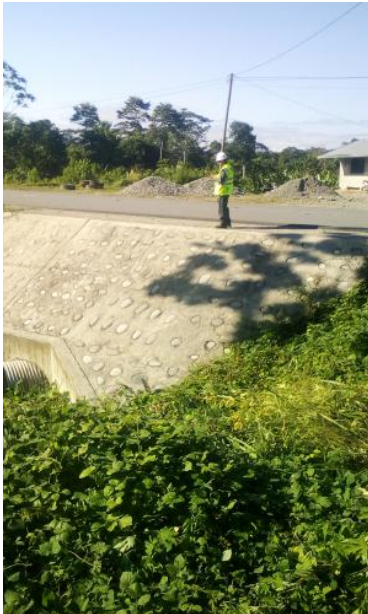
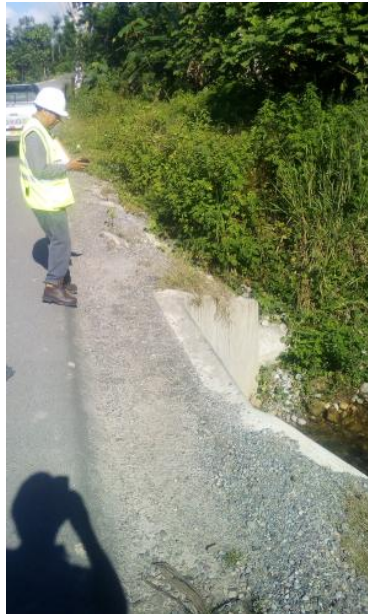
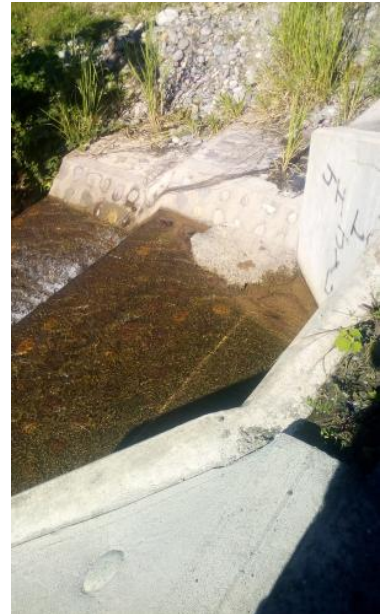
Visita de seguimiento en campo: evaluación de alcantarilla TMC 48 progresiva 1+386

En la progresiva Km.1+386 se esta evaluando el funcionamiento y la condición física de una alcantarilla colocada de TMC 48"

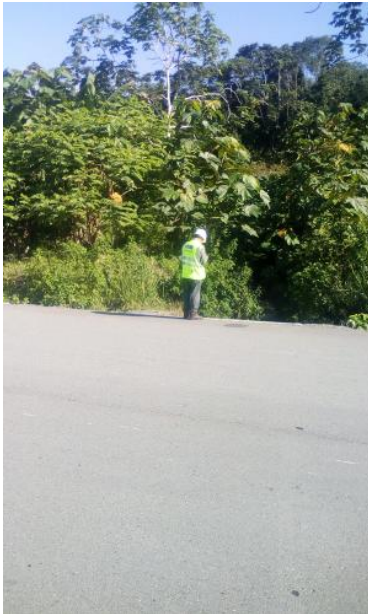
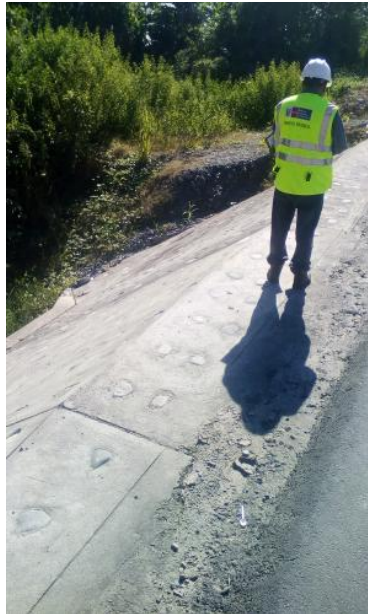
Visita de seguimiento en campo: Evaluación de MCA de 2x1,50m

En la progresiva KM 1+550 se evalúa una alcantarilla tipo caja o muro de 2 x1,50 m de concreto armado

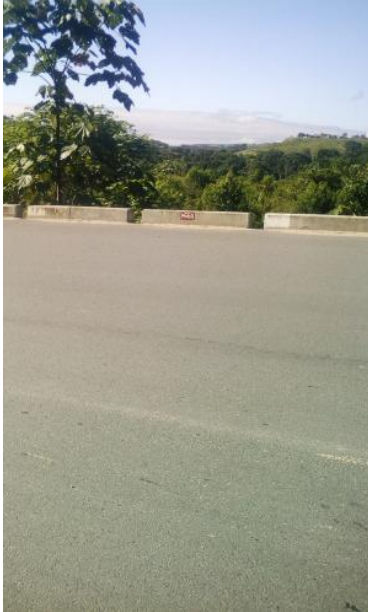
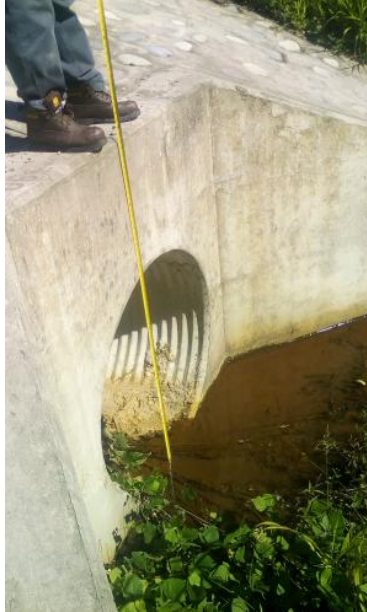
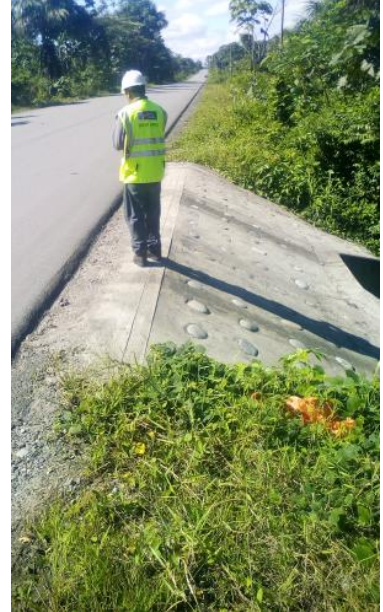
Actividades:
Visita de seguimiento en campo: Evaluación de alcantarilla TMC 48"

CDescripcion_____:
En las progresivas KM 1+660 existe una alcantarilla que fue reemplazada de TMC 48" y en el KM 1+780 existe alcantarilla TMC de 48" nueva Estas alcantarillas seran evaluadas por especialista en hidráulica e hidrología.

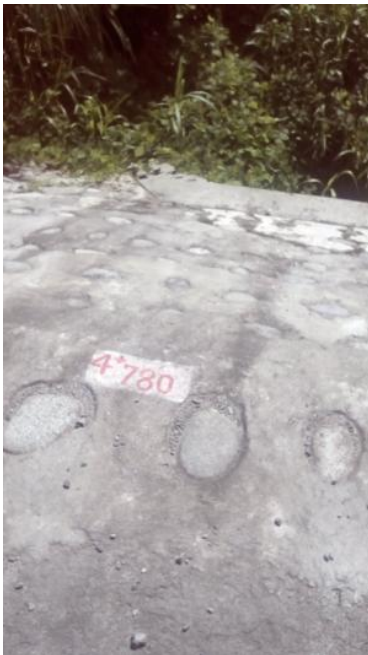
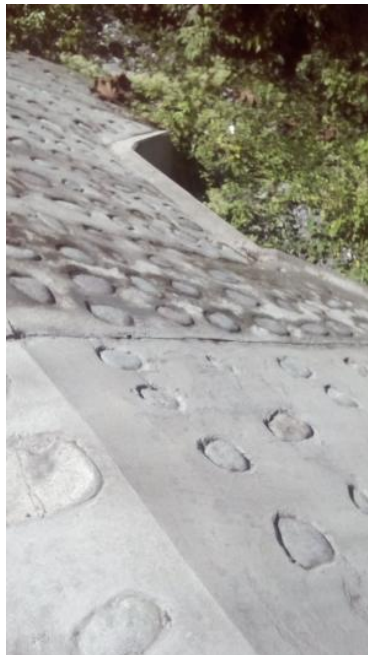
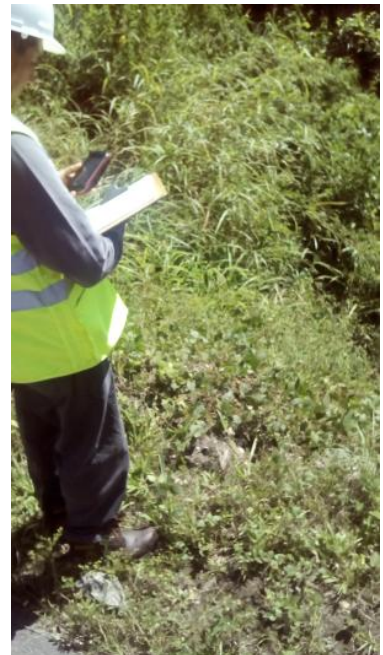
Visita de seguimiento en campo: Evaluacion hidrológica de alcantarilla progr 3+380

En la progresiva KM 4+780 km 5+223 y Km 5+309 se realiza la evaluación de alcantarillas TMC de 48"

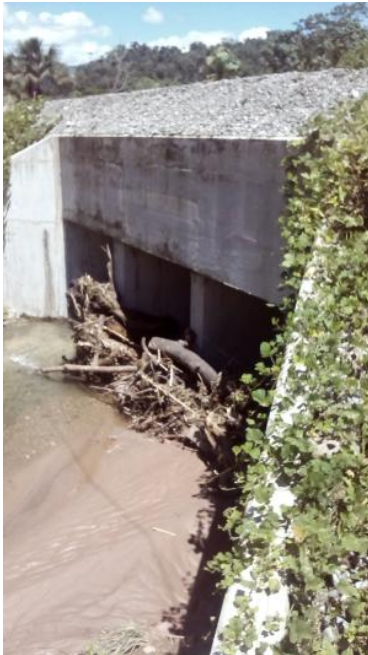
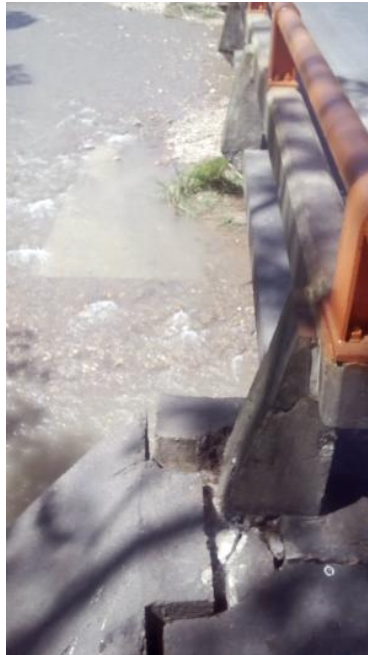
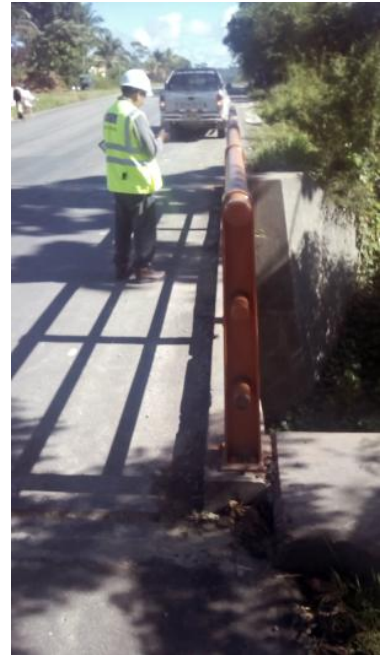
Visita de seguimiento en campo: Evaluación hidrológica a obras de drenaje mayor

Se esta realizando la evaluación hidrológica a Puentes y pontones (drenaje transversal mayor)

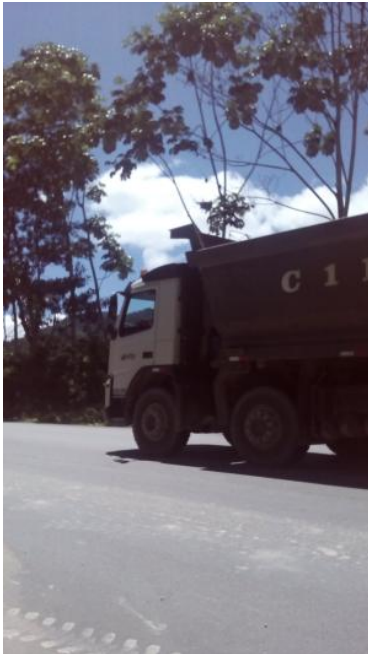
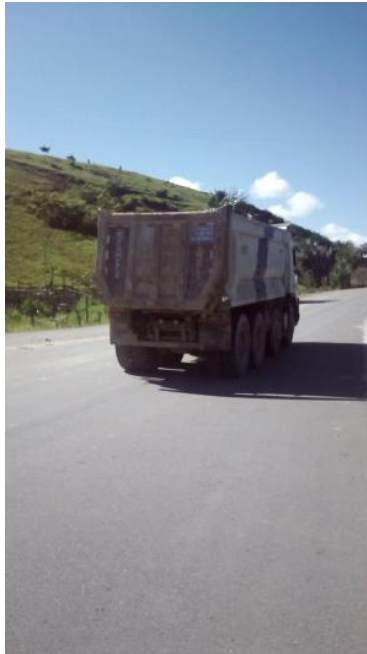
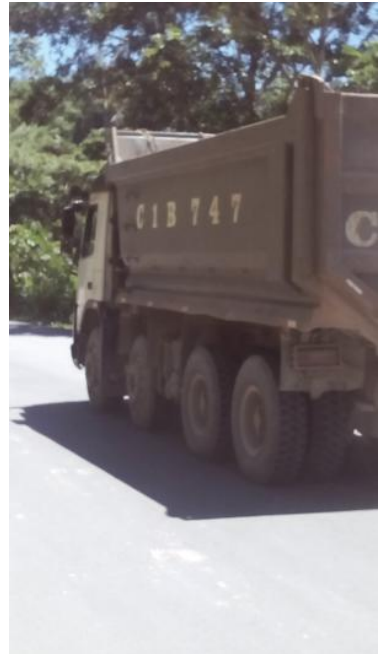
Actividades:
Visita de seguimiento en campo: transporte en volquetes de material granular

El transporte se realiza desde la cantera Michollo , utilizando 10 volquetes , Otro transporte se realiza desde la cantera ubicada en progresiva 86+540 hasta el sitio de acopio ubicado en la progresiva 79+840 donde se esta utilizando 2 volquetes, y los otros transportes se realiza desde los sitios de derrumbes hacia los DME se esta utilizando 2 volquetes

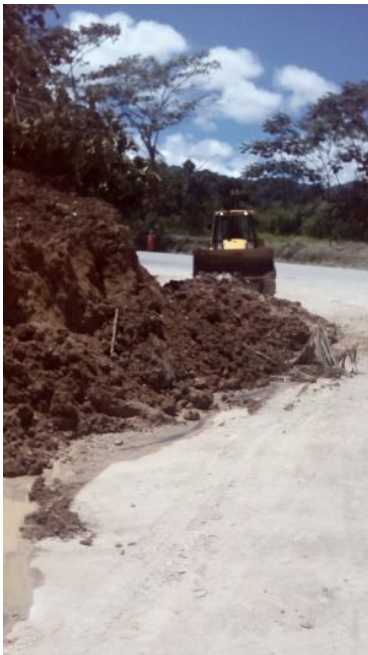
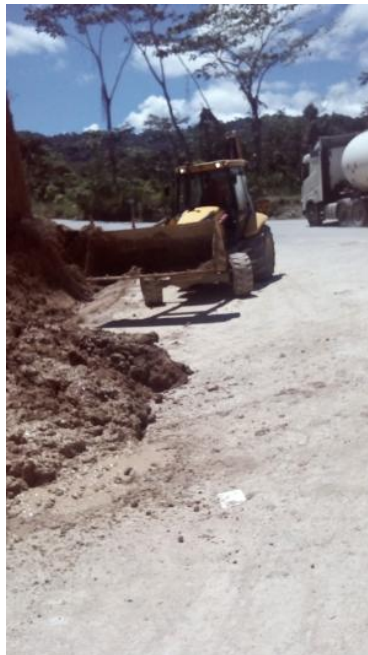
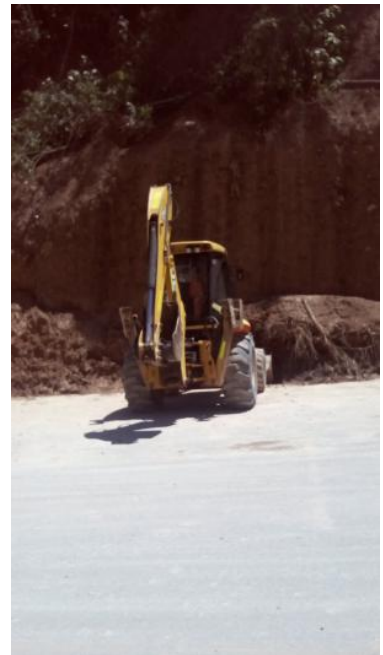
Visita de seguimiento en campo: Labores de remoción de derrumbes

desde la progresiva 1+000 hasta la 11+000 se continua con el mantenimiento vial, como limpieza de cunetas y remoción de derrumbes.

Se recomienda la remoción inmediata de los obstáculos y derrumbes ocasionados por las ultimas lluvias del fin de semana.
