BITACORA ELECTRÓNICA DE OBRA

Confirma Bitacora: Si	Nro Informe: 68	Fecha Informe: 10-04-2019	Nombre De La Obra: Carretera Juanjui-Tocache, tramo Pizana - La Polvora - Pizarron - Perlamayo - Campanilla	Personal Encargado: BORIS WALTER AYLLÓN CARCELÉN
---------------------------------	---------------------------	-------------------------------------	--	---

Visita de seguimiento en campo de las actividades de mantenimiento via;Apoyo a Ing. de PROVIAS NACIONAL en la visita de evaluación de obras de drenaje transversal mayor y menor del tramo I , Reconocimiento y localización de zonas donde ocurrieron derrumbes.

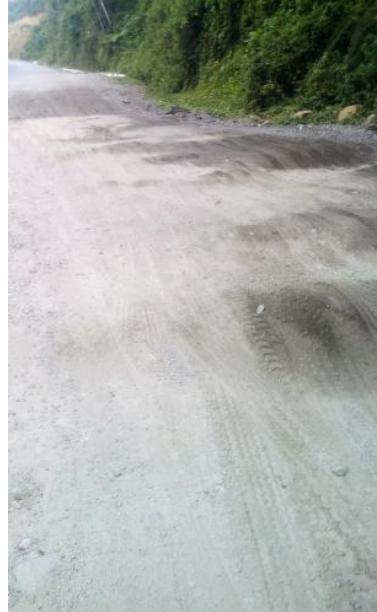
Actividades:
Visita de seguimiento en campo : Zona que necesita conformación

CDescripcion_____:
Entre la progresiva Km. 24+300 a 24+400 el paso de camiones pesados y las precipitaciones en esa zona han ocasionado la formación de saltinejas, baches y deformación de la calzada, es necesario la conformación de la superficie de apoyo.

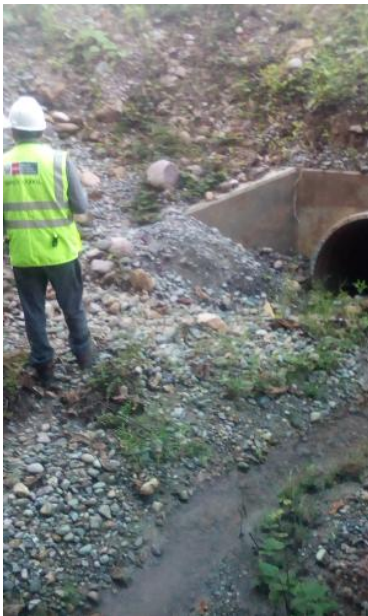
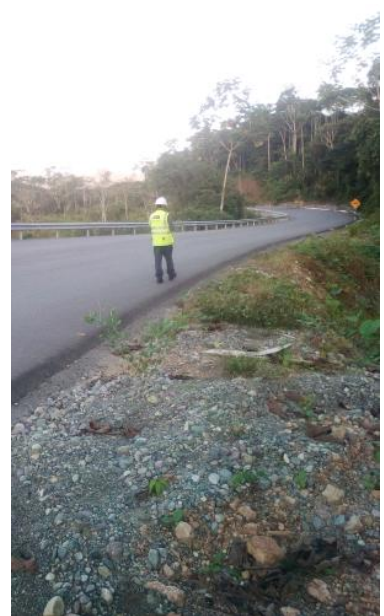
Visita de seguimiento en campo: Evaluación de alcantarilla progresiva 12+795

En la progresiva Km.12+795 se evalúa una alcantarilla Tunner Liner de 60" donde se observa sedimentada .

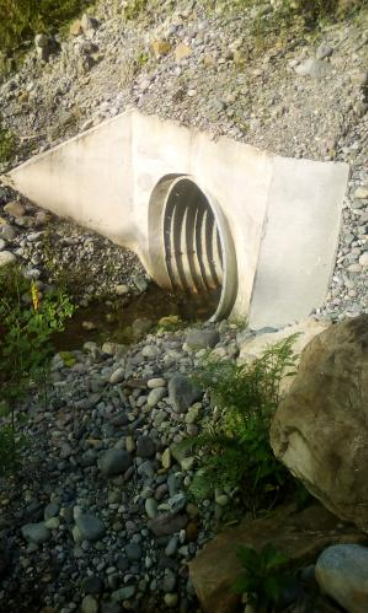
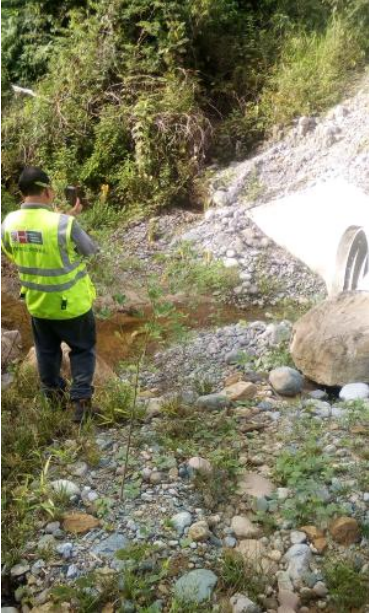
Actividades:
Visita de seguimiento en campo: Evaluación de sistema de drenaje transversal en progresiva 25+060

CDescripcion_____:
En la progresiva Km. 25+060 se esta evaluando la alcantarilla colocada Tunner Liner de 72 "

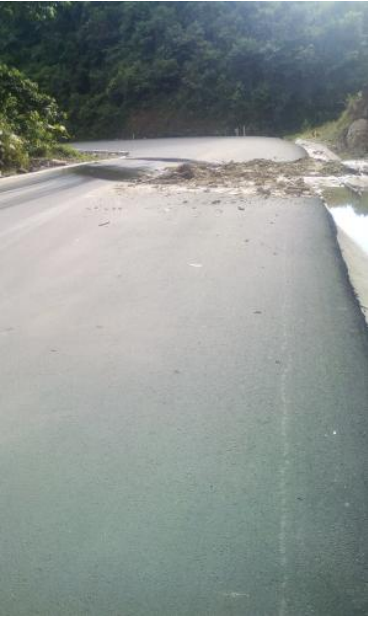
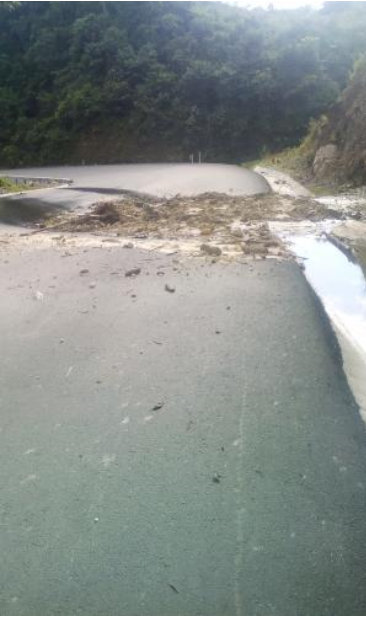
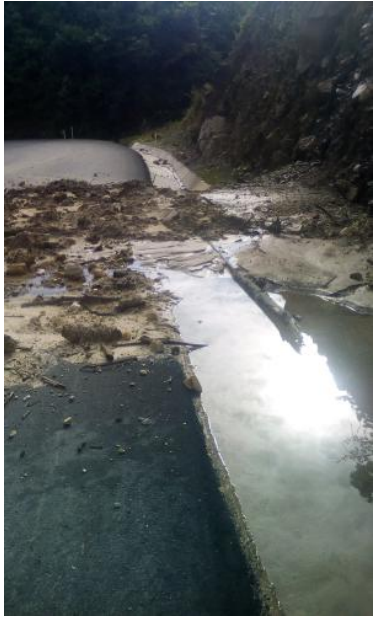
Actividades:
Visita de seguimiento en campo: derrumbe

CDescripcion_____:
En la progresiva Km. 25+580 ha ocurrido un derrumbe que esta invadiendo la calzada

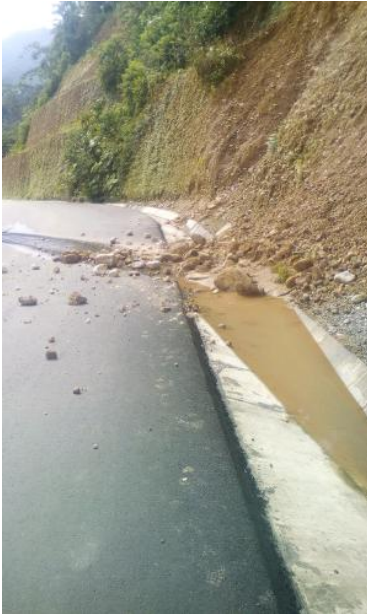
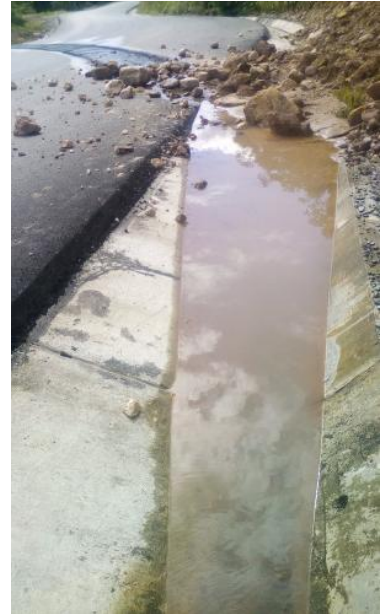
Visita de seguimiento en campo: derrumbes

En la progresiva Km.28+090 ha ocurrido un derrumbe donde se ha tapado las cunetas de drenaje, ocasionando que la escorrentía superficial drene encima del pavimento asfáltico

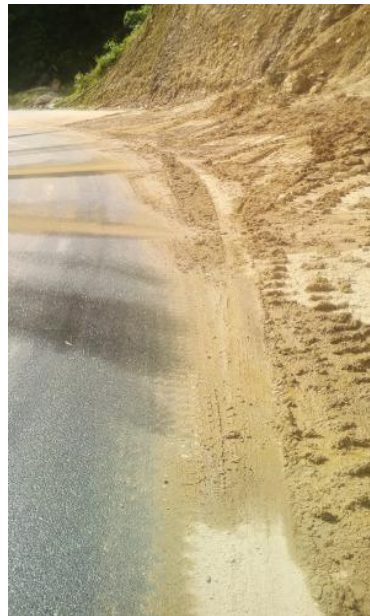
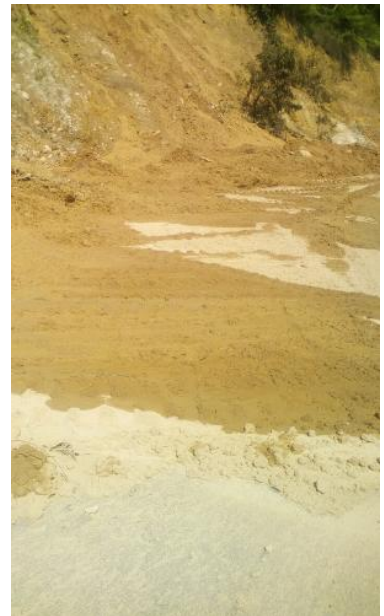
Visita de seguimiento en campo: Derrumbes

En la progresiva KM. 28+380 a 28+440 ha ocurrido varios derrumbes localizados , tapando cunetas de drenaje

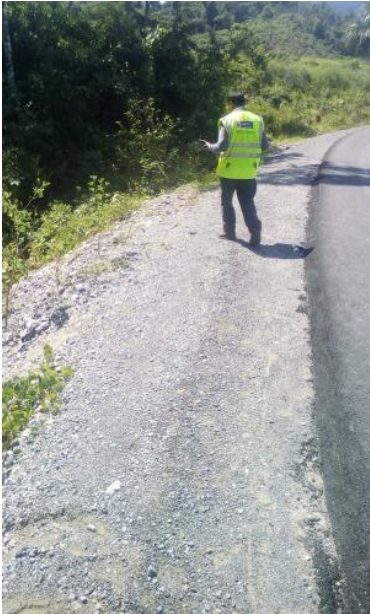
Actividades:
Visita de seguimiento en campo: Evaluación del sistema de drenaje transversal

CDescripcion_____:
En las progresivas KM. 30+308, km 30+309, Km. 30+840 se realiza la evaluación de alcantarillas TMC de 48" por parte de especialista en Hidrología de PROVIAS NACIONAL

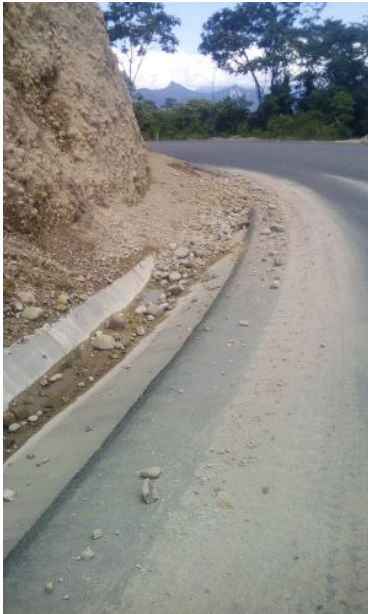
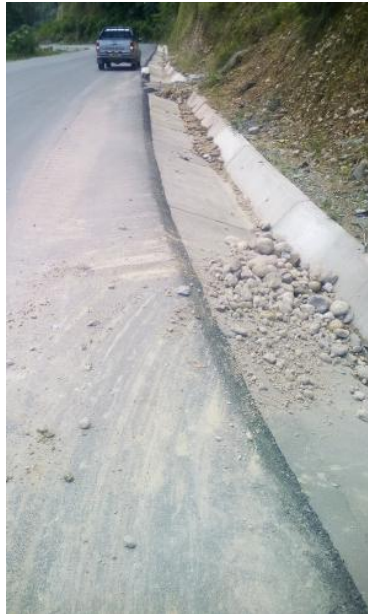
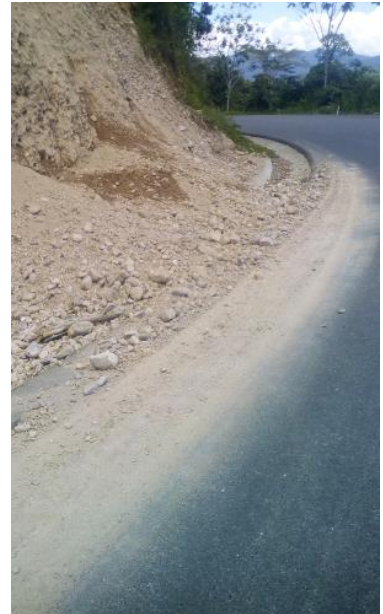
Actividades:
Visita de seguimiento en campo : Cunetas tapadas por derrumbes

CDescripcion_____:
En la progresiva Km.33+970 han ocurrido derrumbes que han tapado las cunetas de drenaje e invadido la calzada.

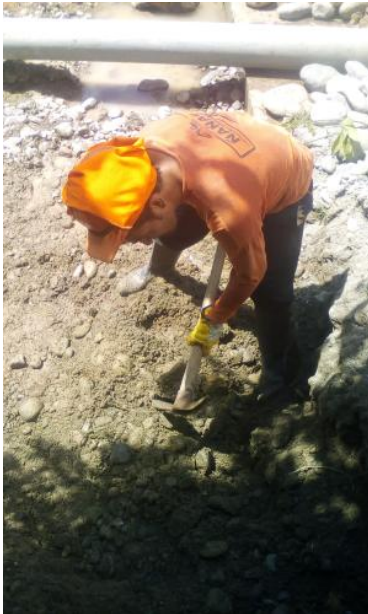
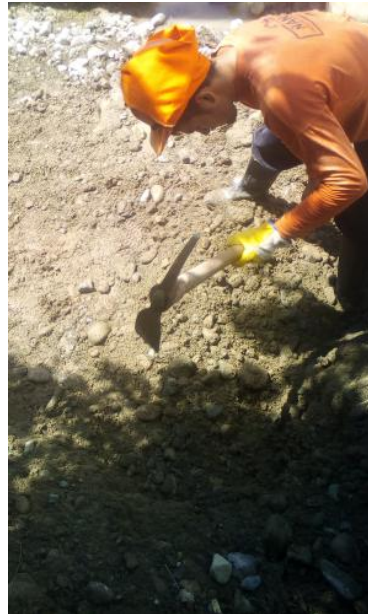
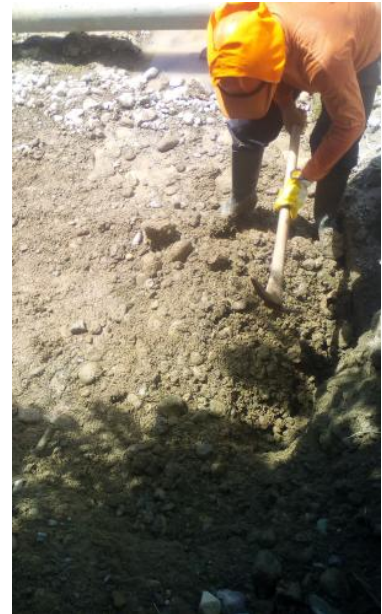
Visita de seguimiento en campo: Excavación a mano para emboquillado

En la progresiva Km. 36+710 se esta realizando la excavación a mano para la construcción de emboquillado en el cabezal de salida de la alcantarilla

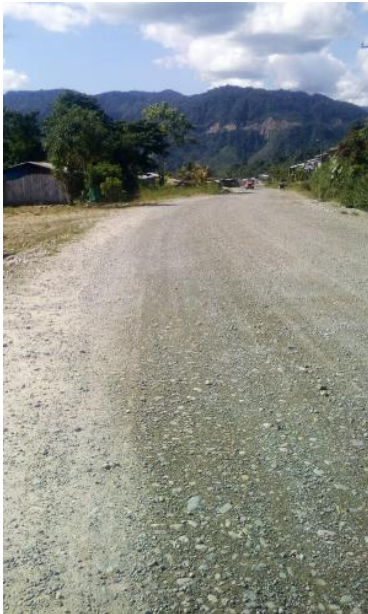
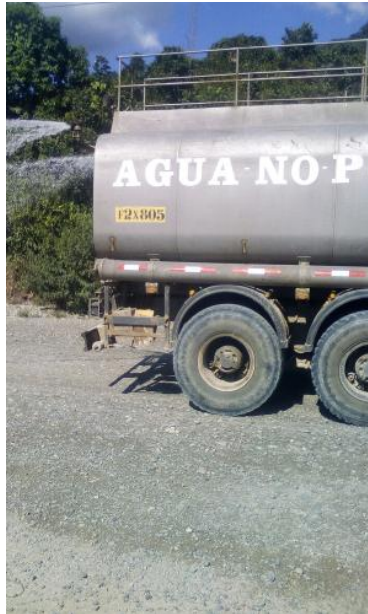
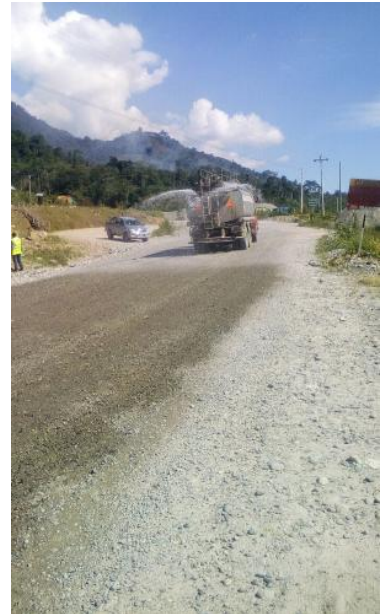
Visita de seguimiento en campo: Riego anti polvo en la calzada

En la progresiva Km. 36+500 se esta regando la calzada como medida de aminorar el polvo , esto se realiza en todo lo largo de el Poblado de Nuevo San Martin
