BITACORA ELECTRÓNICA DE OBRA

Confirma Bitacora: Si	Nro Informe: 68	Fecha Informe: 10-04-2019	Nombre De La Obra: Carretera Juanjui-Tocache, tramo Pizana - La Polvora - Pizarron - Perlamayo - Campanilla	Personal Encargado: BORIS WALTER AYLLÓN CARCELÉN
---------------------------------	---------------------------	-------------------------------------	--	---

Visita de seguimiento en campo de las actividades de mantenimiento via;Apoyo a Ing. de PROVIAS NACIONAL en la visita de evaluación de obras de drenaje transversal mayor y menor del tramo I , Reconocimiento y localización de zonas donde ocurrieron derrumbes.

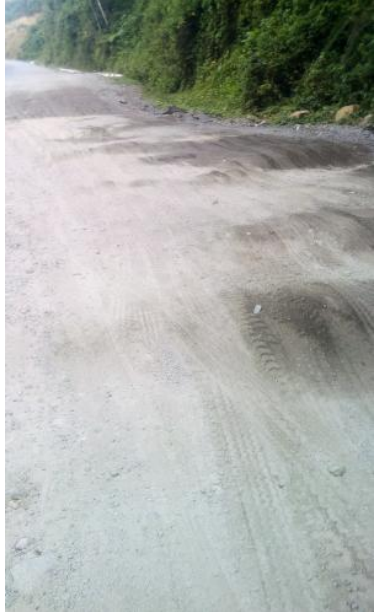
Actividades:
Visita de seguimiento en campo : Zona que necesita conformación

CDescripcion_____:
Entre la progresiva Km. 24+300 a 24+400 el paso de camiones pesados y las precipitaciones en esa zona han ocasionado la formación de saltinejas, baches y deformación de la calzada, es necesario la conformación de la superficie de apoyo.

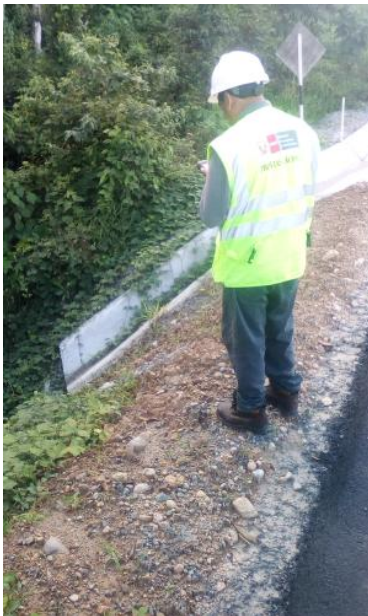
Visita de seguimiento en campo: Evaluación de obra de drenaje transversal en la progresiva 23+997

En la progresiva Km. 23+997 se esta evaluando la alcantarilla TMC de 48"

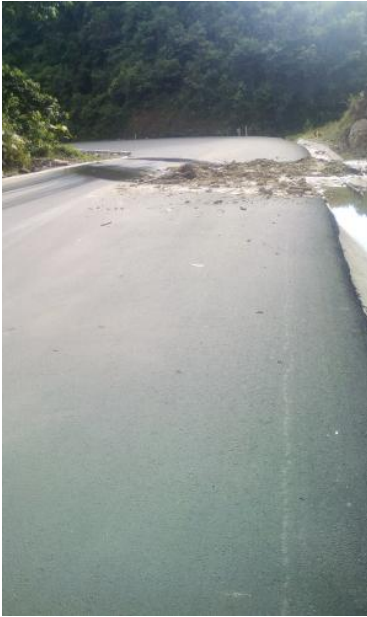
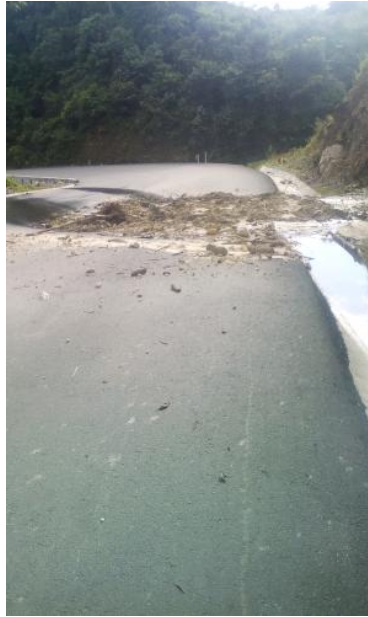
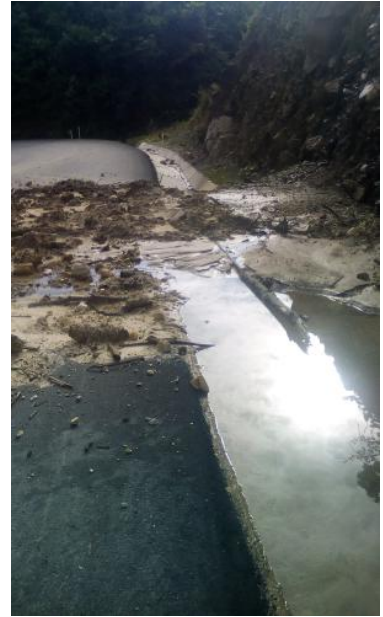
Visita de seguimiento en campo: derrumbe

En la progresiva Km. 25+580 ha ocurrido un derrumbe que esta invadiendo la calzada

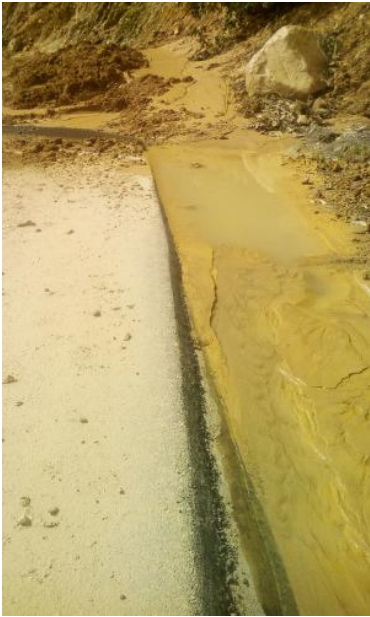
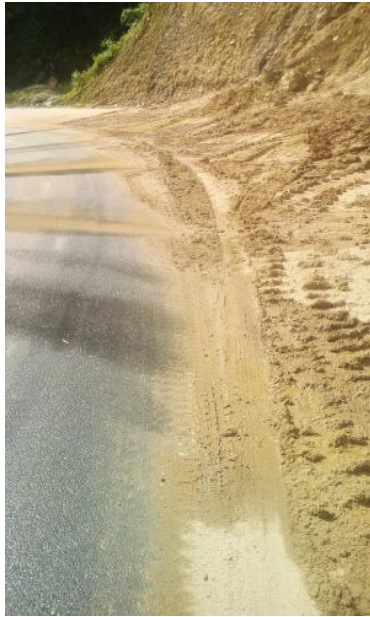
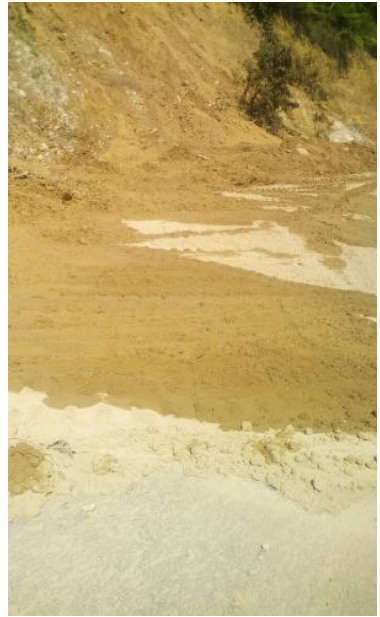
Actividades:
Visita de seguimiento en campo: Derrumbes

CDescripcion_____:
En la progresiva KM. 28+380 a 28+440 ha ocurrido varios derrumbes localizados , tapando cunetas de drenaje

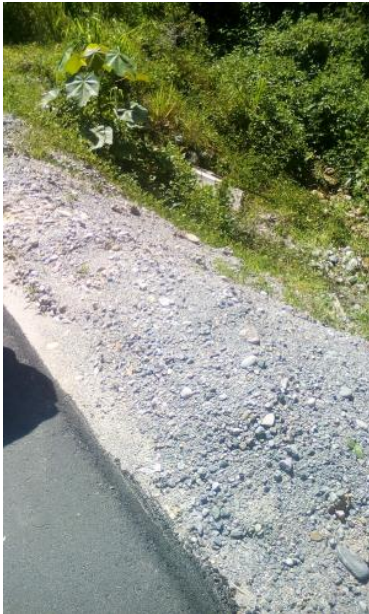
Actividades:
Visita de seguimiento en campo: Evaluación de drenaje transversal en alcantarillas

CDescripcion_____:
en las progresivas Km 31+501, Km. 31+690, Km. 32+208 se ubican alcantarillas TMC de 48" en proceso de evaluación hidrológica.

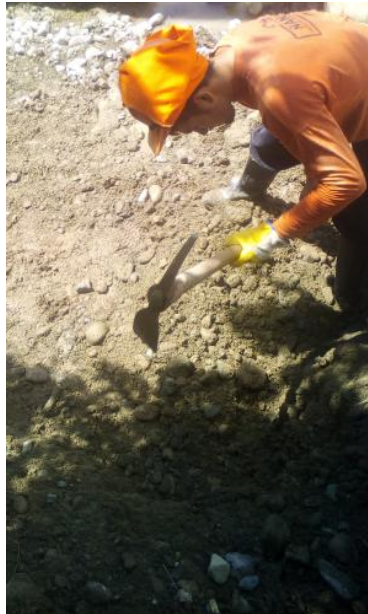
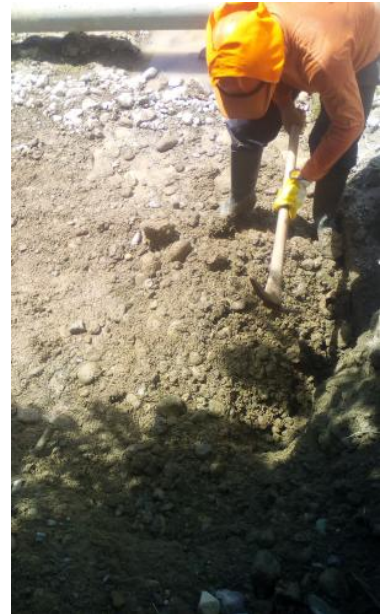
Visita de seguimiento en campo: Excavación a mano para emboquillado

En la progresiva Km. 36+710 se esta realizando la excavación a mano para la construcción de emboquillado en el cabezal de salida de la alcantarilla

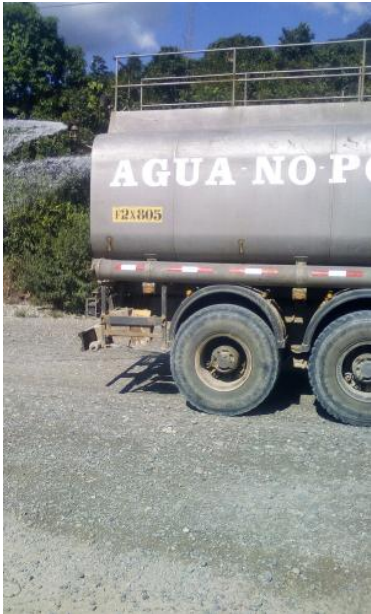
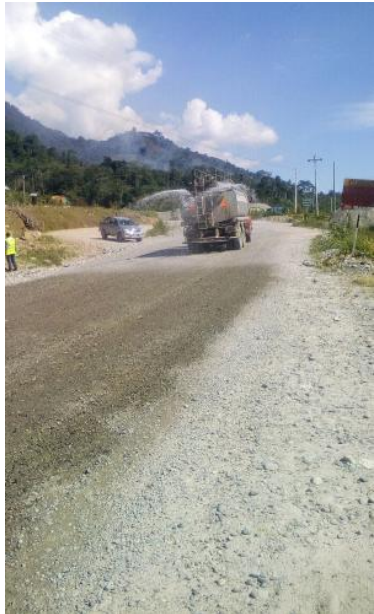
Actividades:
Visita de seguimiento en campo: Riego anti polvo en la calzada

CDescripcion_____:
En la progresiva Km. 36+500 se esta regando la calzada como medida de aminorar el polvo , esto se realiza en todo lo largo de el Poblado de Nuevo San Martin

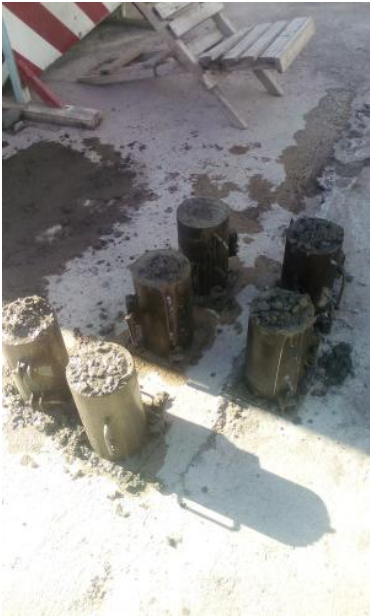
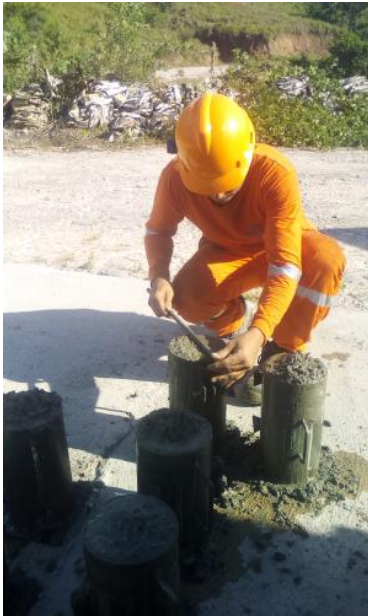
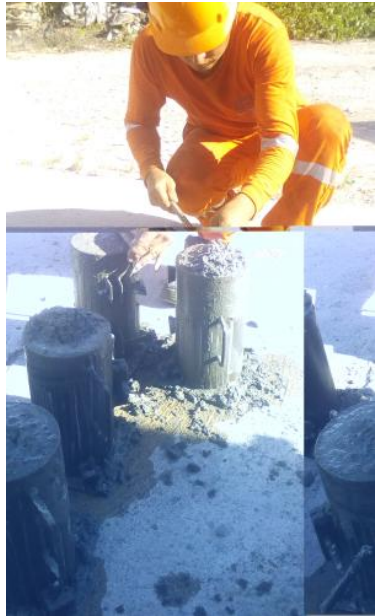
Actividades:
Visita de seguimiento en campo a la planta de cpcncreto

CDescripcion _____:
En la progresiva KM. 39+000 se ubica la planta de concreto, donde se reinicio las actividades de manera manual, se tiene acopiado material arena , piedra chancada, cemento y cisternas de abastecimiento de agua para la preparación de la mezcla de concreto. se observa las probetas tomadas para el vaciado de emboquillados en la entrada y salida de los cabezales de alcantarilla.
