BITACORA ELECTRÓNICA DE OBRA

REGISTRO DE LA BITACORA Y FOTO DEL CUADERNO DE OBRA

Confirma Bitacora: Si	Nro Informe: 70	Fecha Informe: 12-04-2019	Nombre De La Obra: Carretera Juanjui-Tocache, tramo Pizana - La Polvora - Pizarron - Perlamayo - Campanilla	Personal Encargado: BORIS WALTER AYLLÓN CARCELÉN					
Foto Bitacora:	Foto Bitacora 2:	Foto Bitacora 3:	Foto Bitacora 4:	Foto Bitacora 5:	Foto Bitacora 6:

Visita de seguimiento en campo de actividades de mantenimiento vial y actividades del presupuesto principal y adicionales aprobados, acopio de material granular

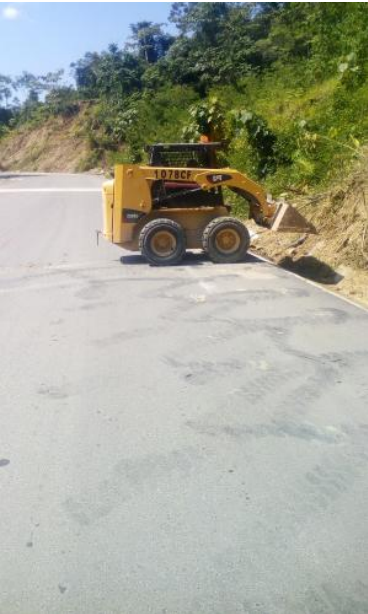
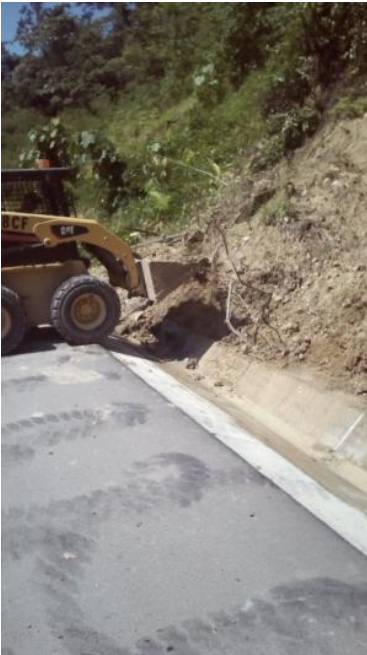
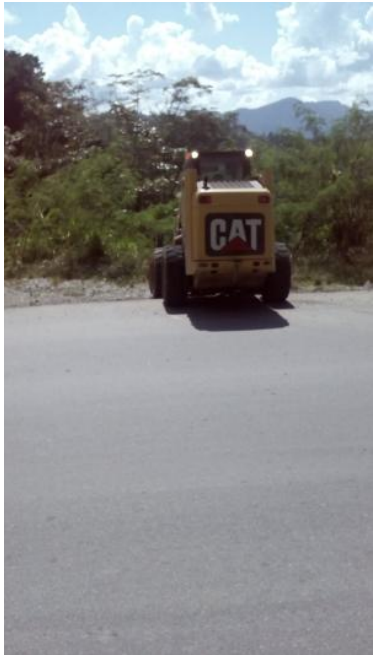
CDescripcion_____:
En la progresiva 71+000 a 72+000 se esta realizando la remoción de derrumbes y limpieza de cunetas utilizando un mini cargador

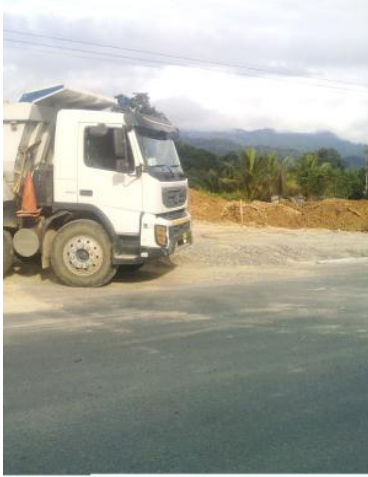
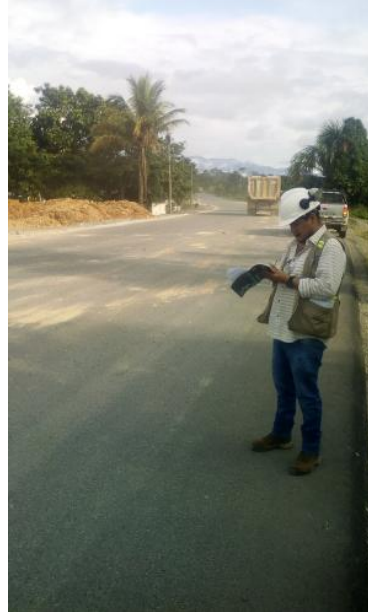
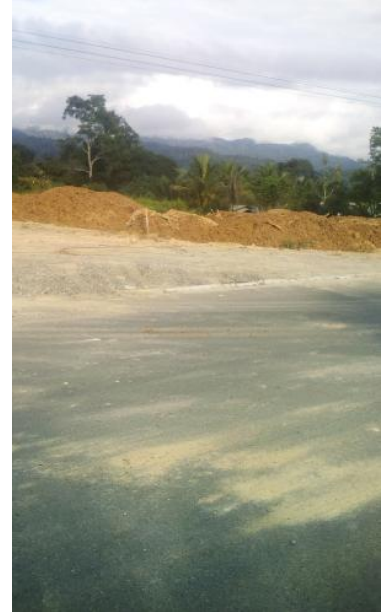
En la progresiva Km. 4+000 se ubica un D.M.E. donde se está descargando el material producto de los derrumbes

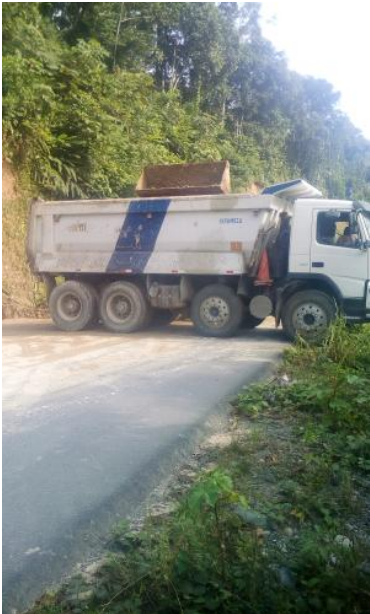
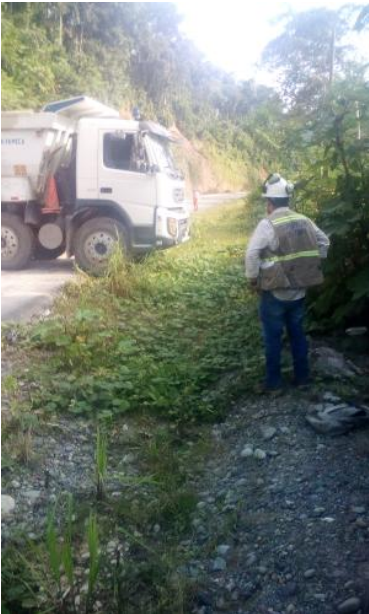
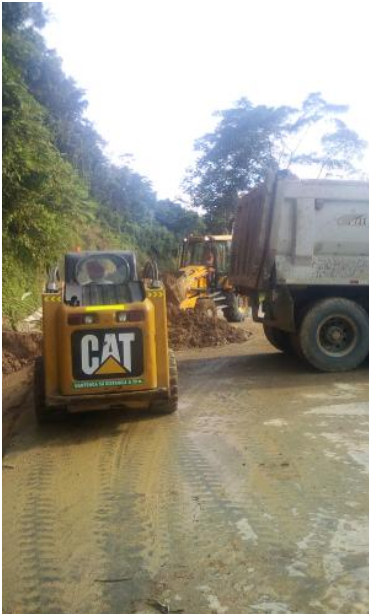
CDescripcion_____:
En la progresiva Km. 9+640 se realiza la remoción de derrumbes, utilizando un volquete, una retroexcavadora y un mini cargador

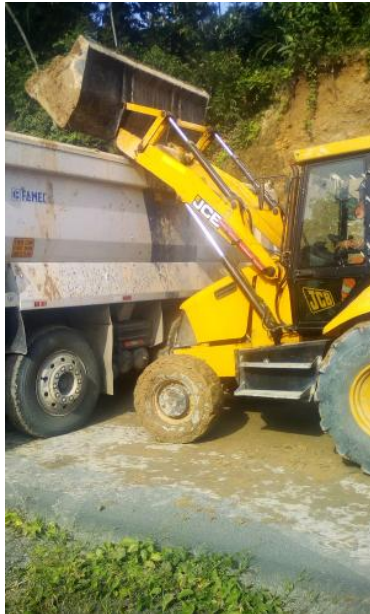
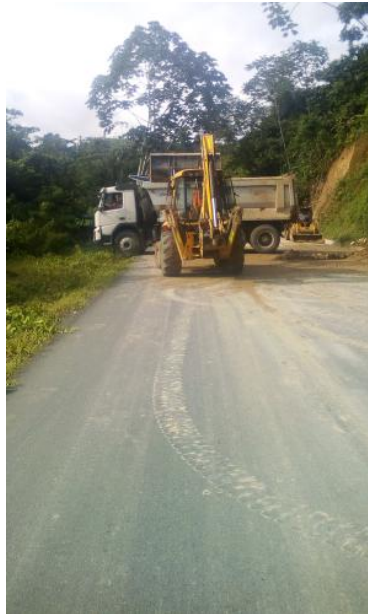
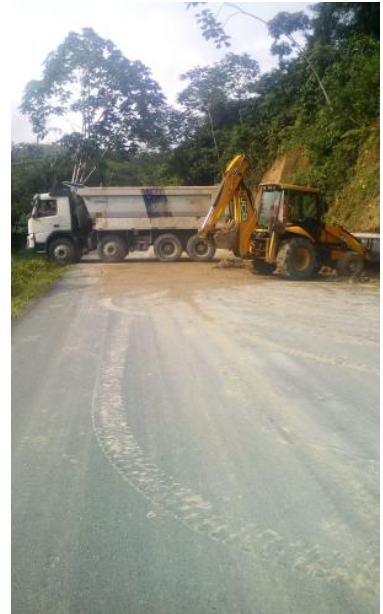
CDescripcion_____:
En la progresiva Km. 9+640 se carga el material proveniente de los derrumbes y se acopia en el DME ubicado en la progresiva Km. 4+000

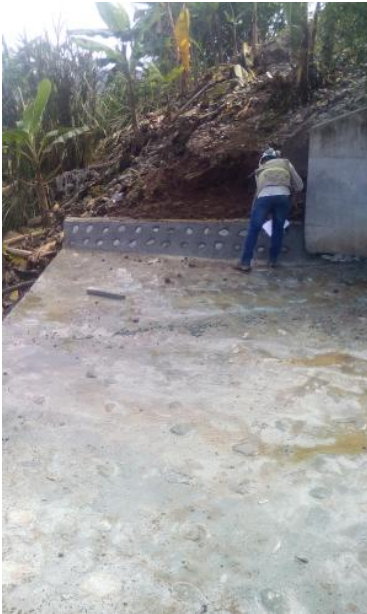
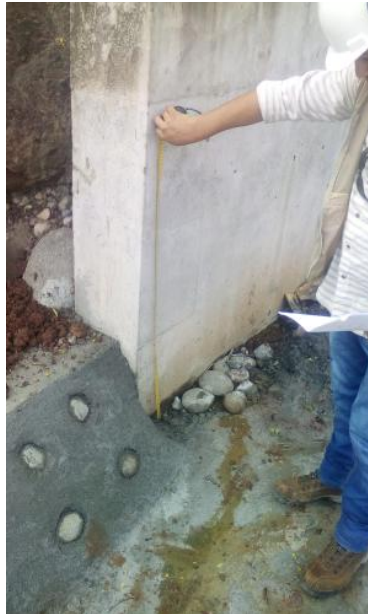
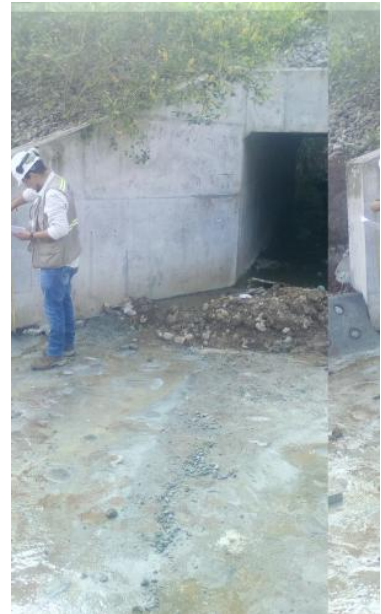
En la progresiva Km 35+344 , la supervisión se verifica las dimensiones del emboquillado realizado

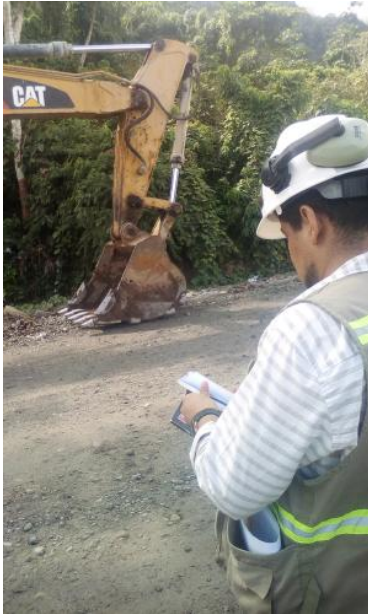
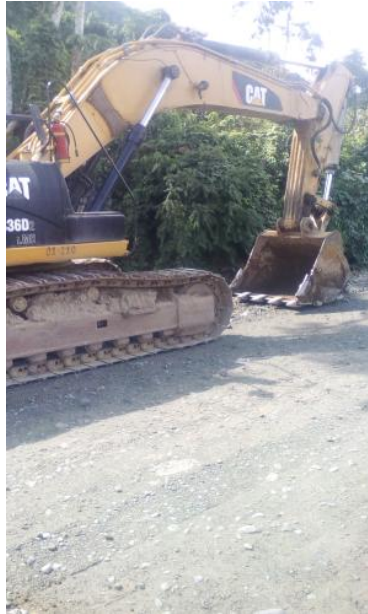
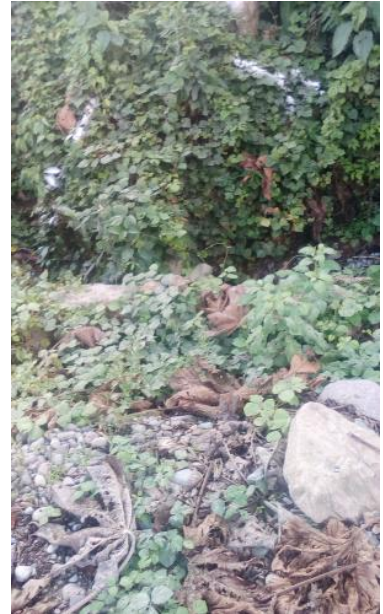
En la progresiva Km. 36+624 se ubica una alcantarilla de TMC de 48" donde con equipo excavadora se esta excavando las áreas donde se construirá emboquillados, tanto en la entrada y salida de los cabezales.

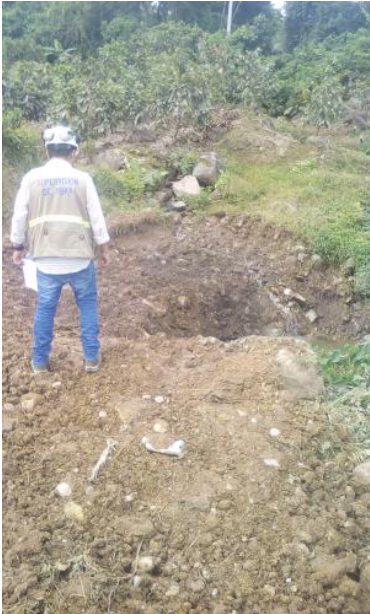
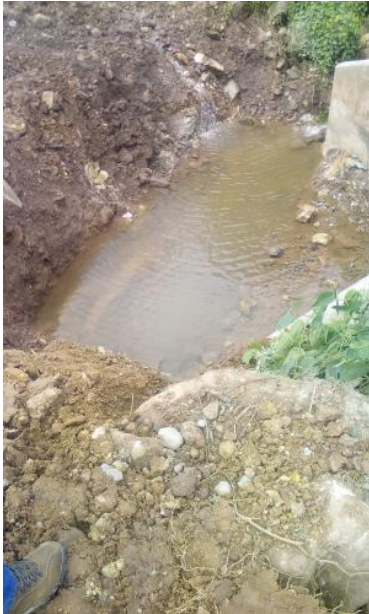
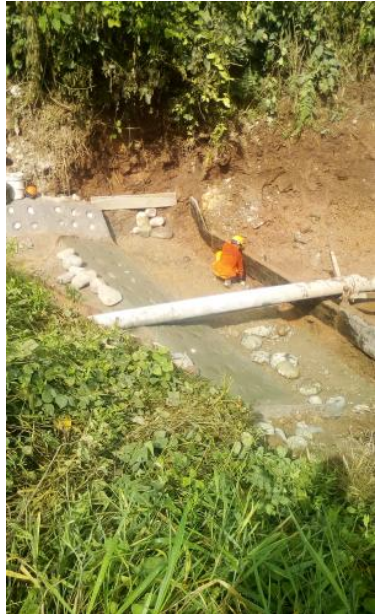
CDescripcion_____:
En la progresiva KM. 36+709 se ubica la alcantarilla TMC de 72" donde se excava, prepara el terreno y se encofra para el vaciado.

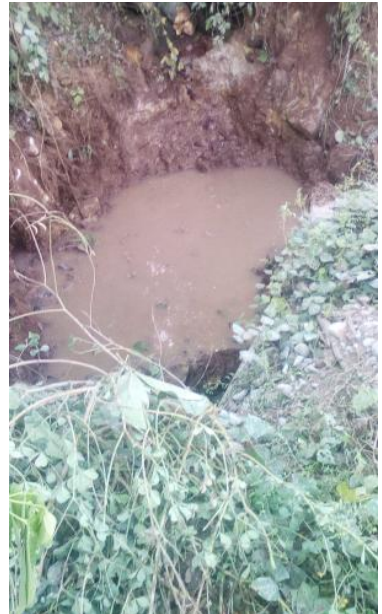
En la progresiva Km. 36+799.5 se ubica alcantarilla TMC de 48" donde se excava para la construcción de emboquillados de concreto y piedra.

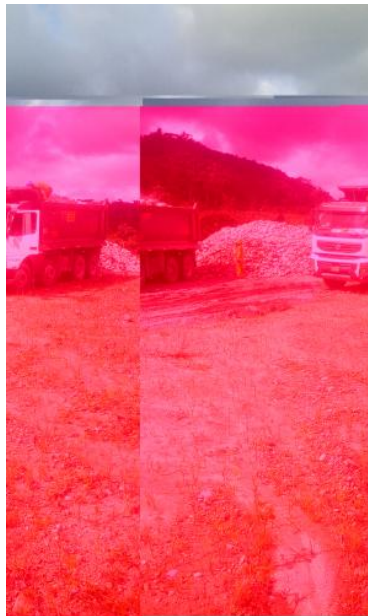
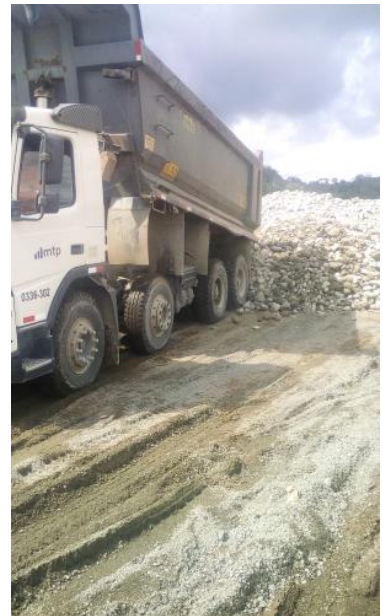
Se esta realizando el transporte del material a la progresiva Km. 37+000 desde la cantera Michollo

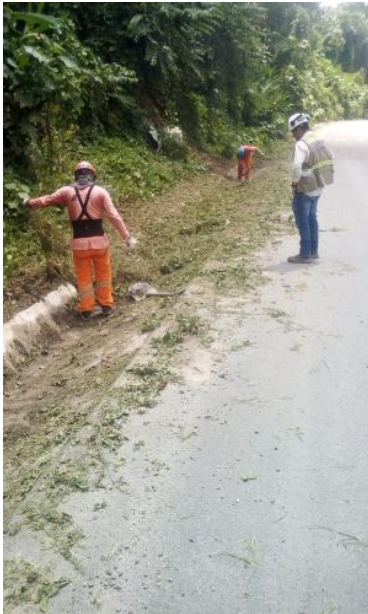
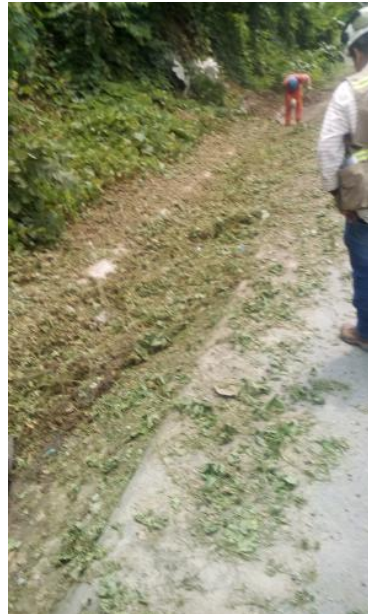
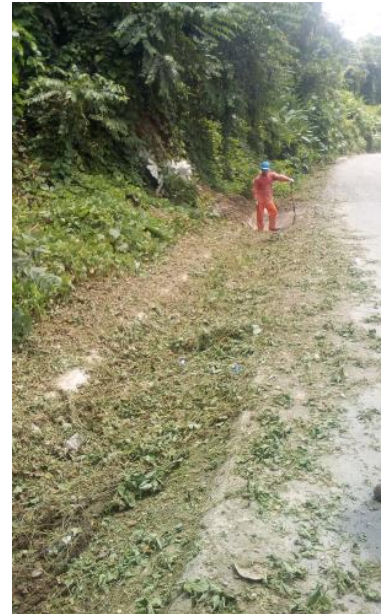
Desde la 64+000 a la 64+500 se esta realizando el desbroce y limpieza de bermas y cunetas de drenaje

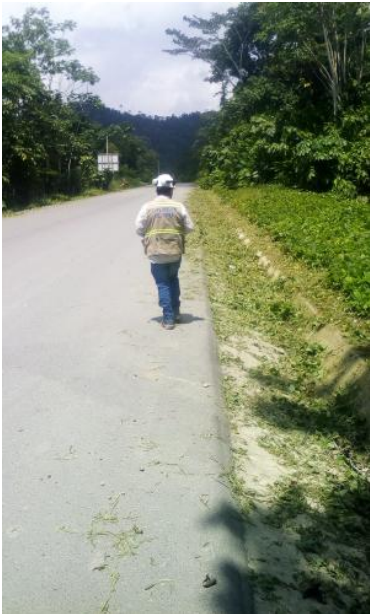
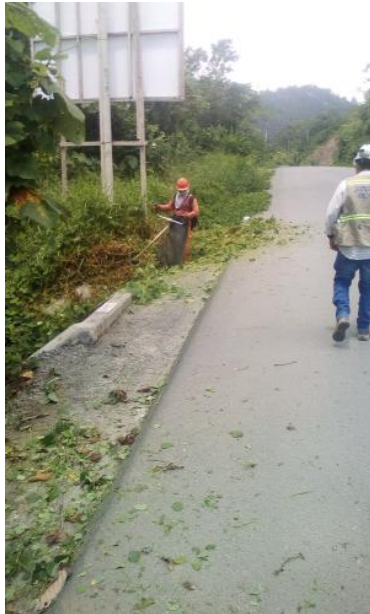
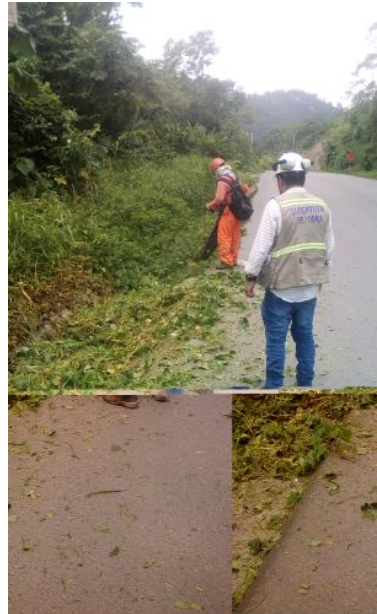
CDescripcion_____:
En la progresiva 63+805 a la 64+000 se esta realizando el desbroce y limpieza de bermas y cunetas con equipo podadora

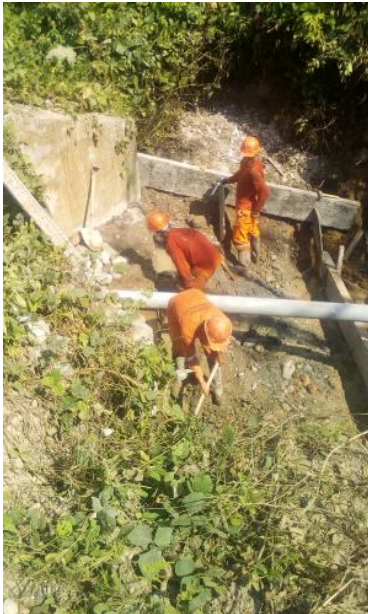
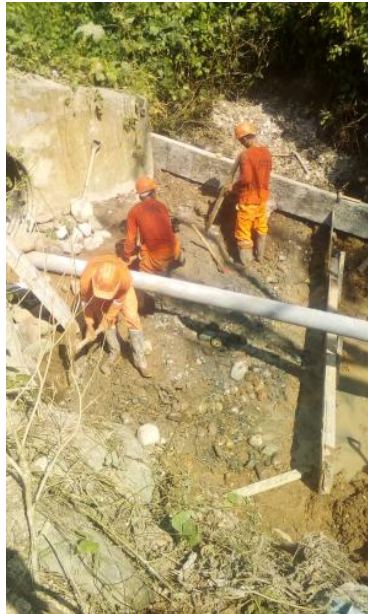
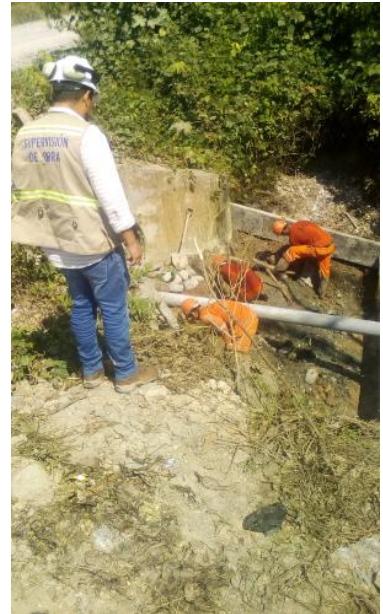
En la progresiva Km. 36+799 se ubica una alcantarilla TMC de 48" donde se excava y coloca encofrado para el vaciado de emboquillado.

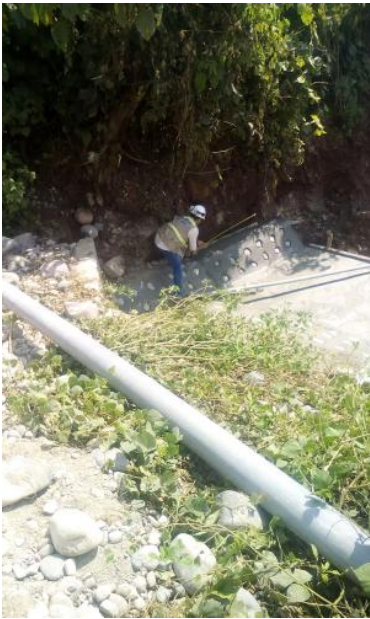
CDescripcion_____:
En la 36+709 la supervisión verifica las dimensiones finales del emboquillado
