BITACORA ELECTRÓNICA DE OBRA

REGISTRO DE LA BITACORA Y FOTO DEL CUADERNO DE OBRA

Confir ma Bitaco ra: Si	Nro Inform e: 073	Fecha Informe: 06-04-2019	Nombre De La Obra: Construccion y Mejoramiento de la Carretera llave- Mazocruz	Personal Encargado: CUTIPA MONZON NESTOR ARNULFO
---	-------------------------------------	-------------------------------------	--	---

REPORTE DEL 06 DE ABRIL DEL 2019

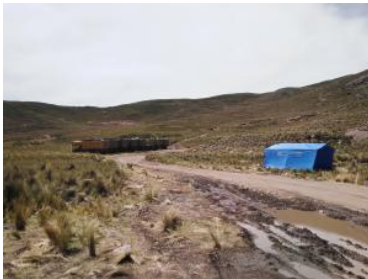
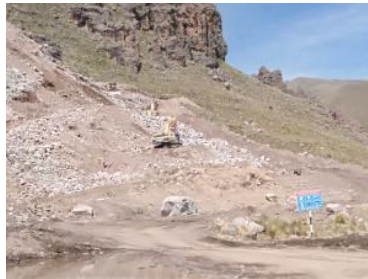
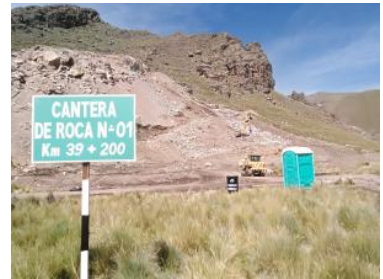
1

Actividades:
 Cantera N 12

CDescripcion_____:
 De roca ubicado en la progresiva km 39+200

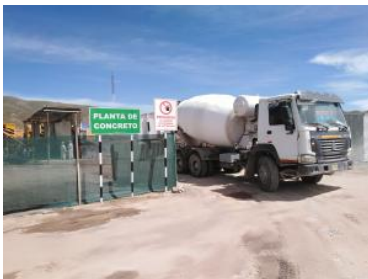
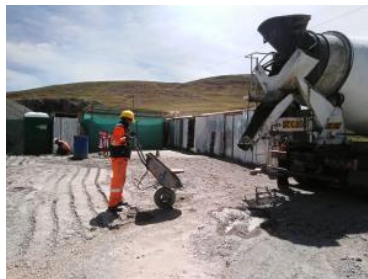
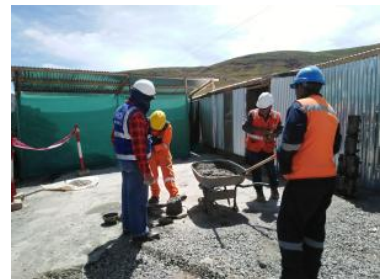
2

Actividades:
 Planta de produccion de concreto

CDescripcion_____:
 Operativo y con el control de parte de la Supervisión.

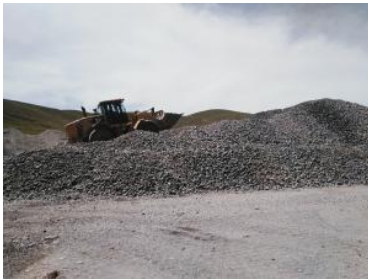
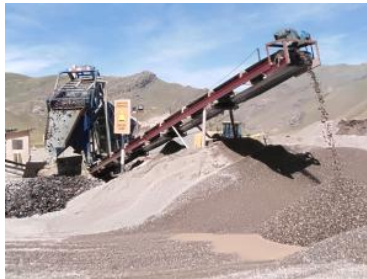
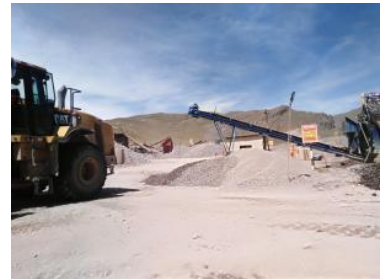
3

Actividades:
 Chancadora n 02

CDescripcion_____:
 Arena lavada, piedra chancada 3/4", gravilla, filtro y otros

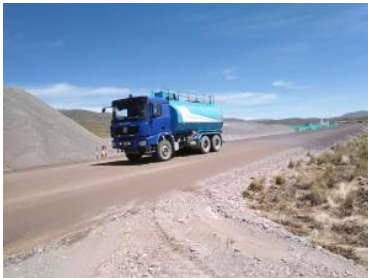
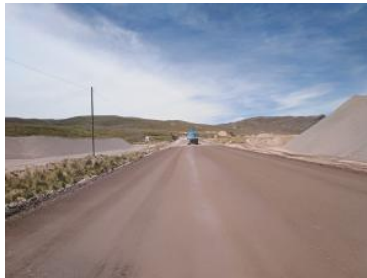
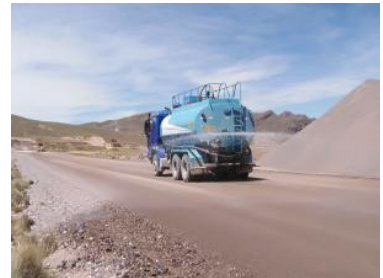
4

Actividades:
 Mantenimiento

CDescripcion_____:
 Riego de plataforma para evitar el polvo resuspendido ubicado en la progresiva km 36+380

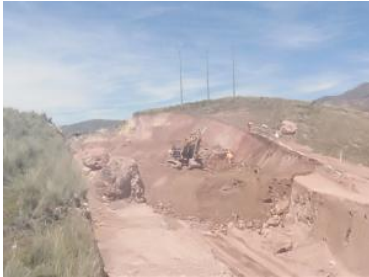
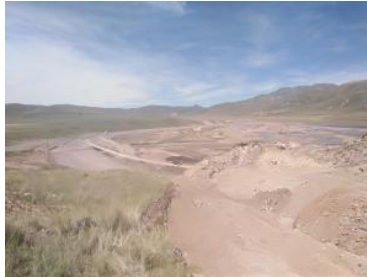
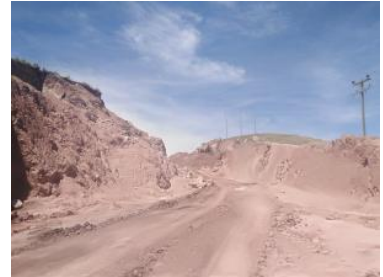
5

Actividades:
 Movimiento de tierras

CDescripcion_____:
 Corte cerrado km 33 + 500

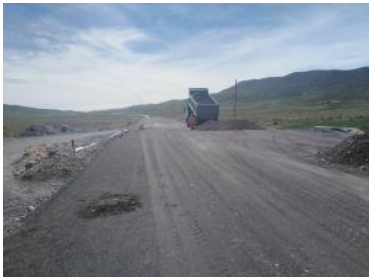
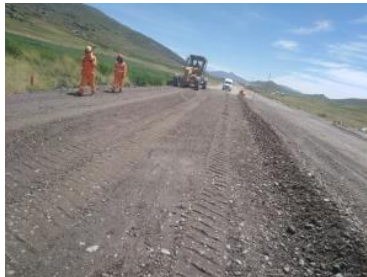
6

Actividades:
 Transporte

CDescripcion_____:
 Material de relleno para terraplen ubicacion progresiva km 29+615

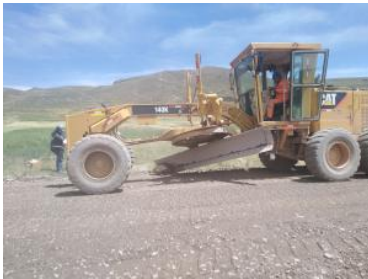
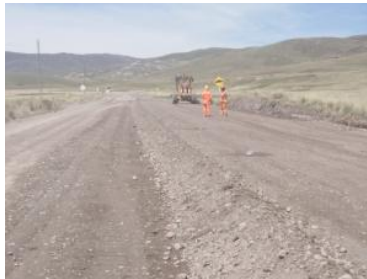
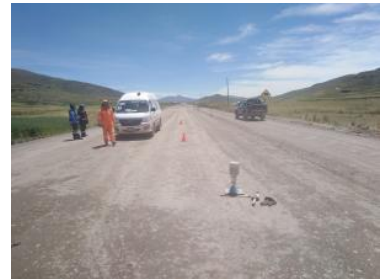
7

Actividades:
Terraplen

CDescripcion:
Extendido de material para terraplén progresiva km 16+580

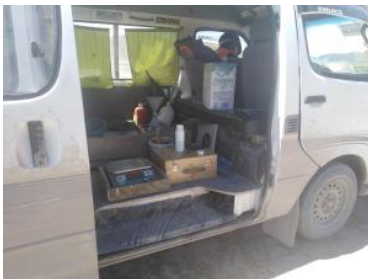
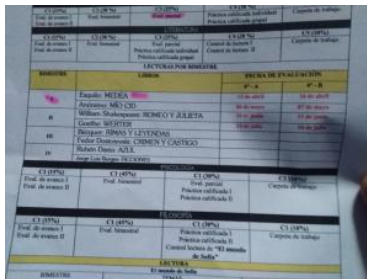
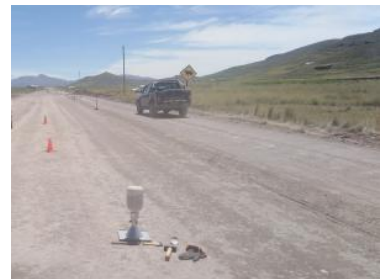
8

Actividades:
Densidad de campo

CDescripcion:
Cono de arena progresiva km 16+420 al km 16+540
