## BITACORA ELECTRÓNICA DE OBRA

### REGISTRO DE LA BITACORA Y FOTO DEL CUADERNO DE OBRA

Visita de seguimiento en campo de actividades de mantenimiento vial y actividades del presupuesto principal y adicionales aprobados, acopio de material granular

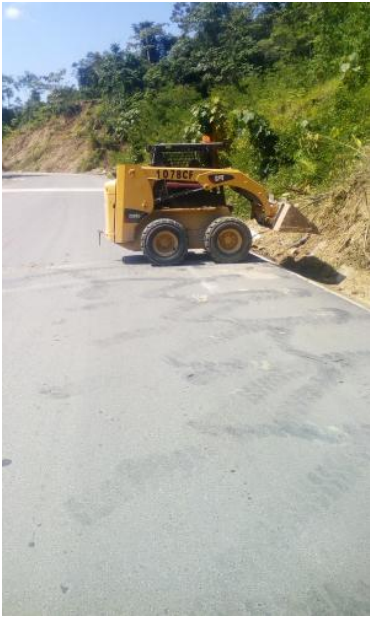
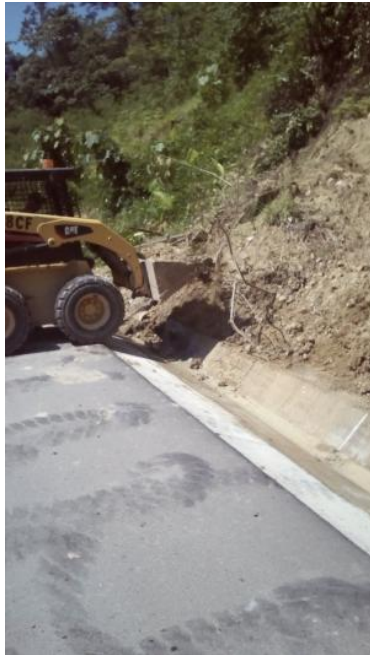
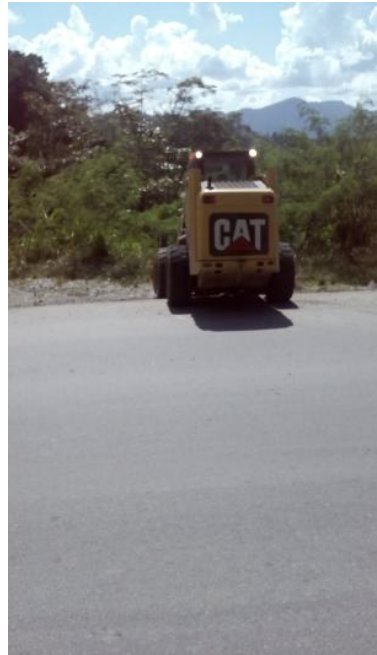
**CDescripcion\_\_\_\_\_:**  
En la progresiva 71+000 a 72+000 se esta realizando la remoción de derrumbes y limpieza de cunetas utilizando un mini cargador

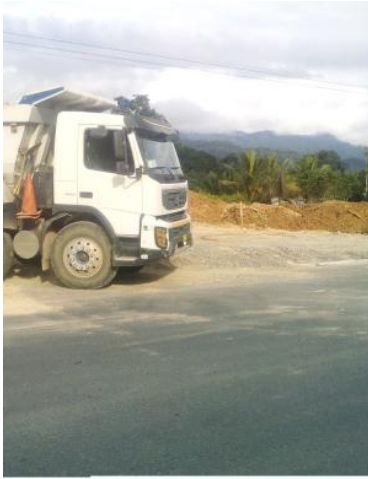
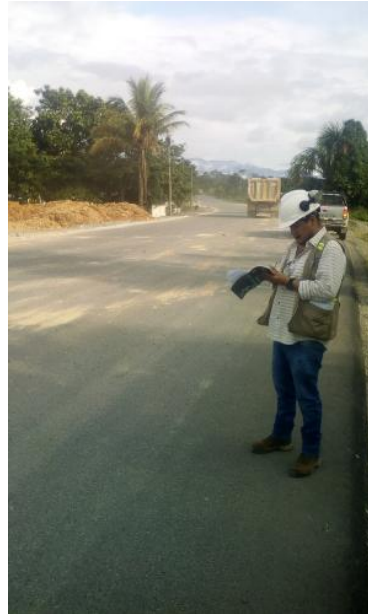
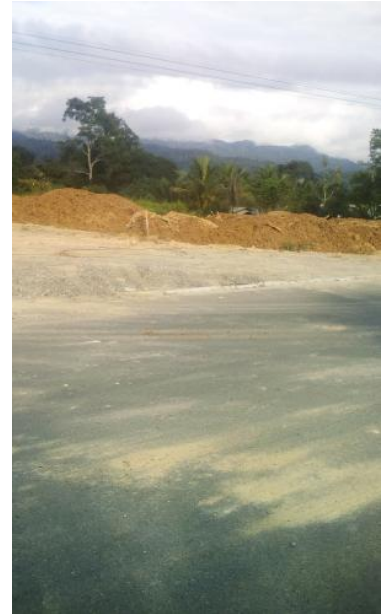
En la progresiva Km. 4+000 se ubica un D.M.E. donde se está descargando el material producto de los derrumbes

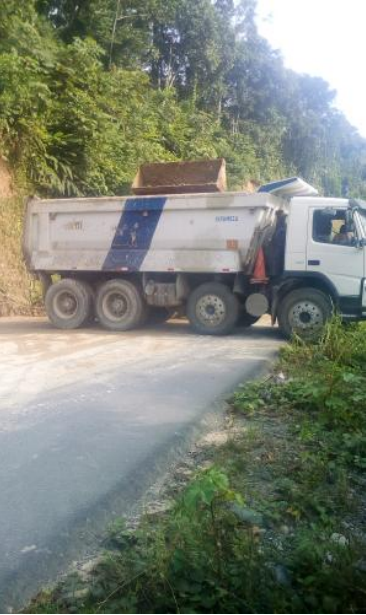
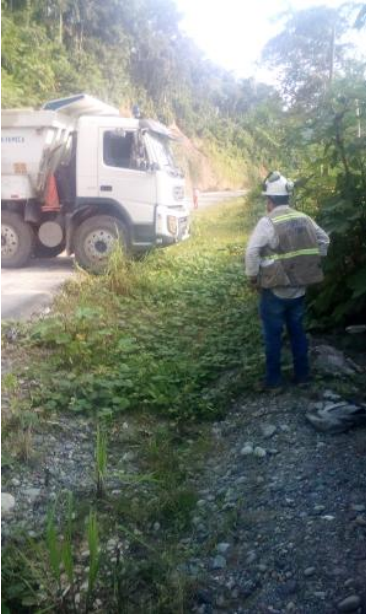
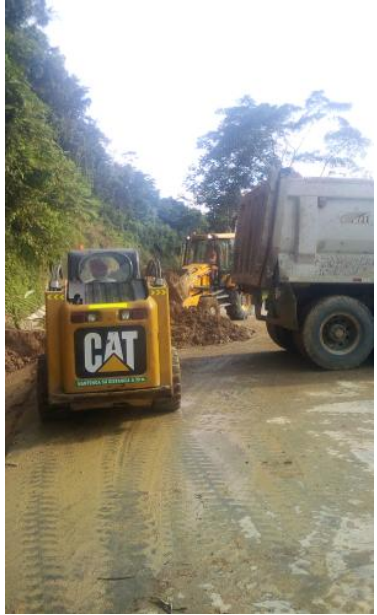
**CDescripcion\_\_\_\_\_:**  
En la progresiva Km. 9+640 se realiza la remoción de derrumbes, utilizando un volquete, una retroexcavadora y un mini cargador

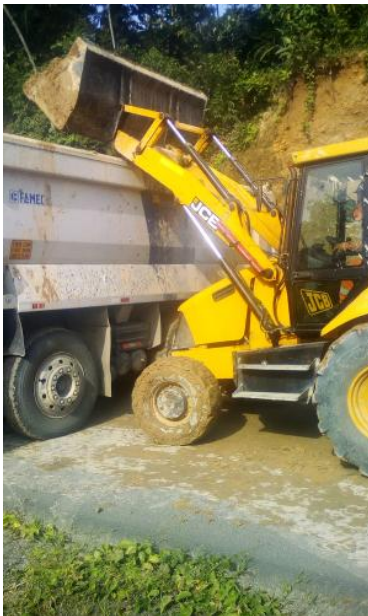
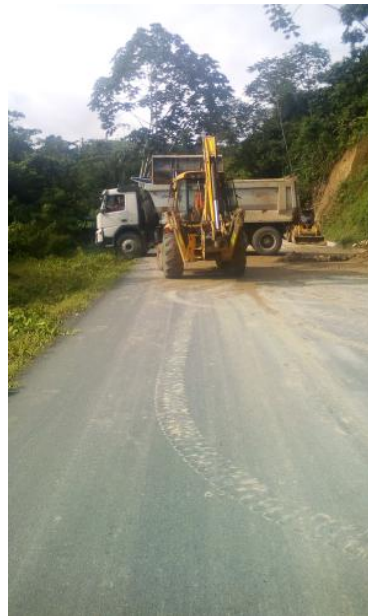
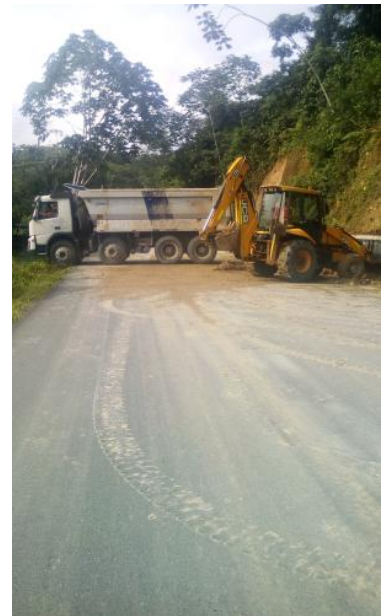
En la progresiva Km. 9+640 se carga el material proveniente de los derrumbes y se acopia en el DME ubicado en la progresiva Km. 4+000

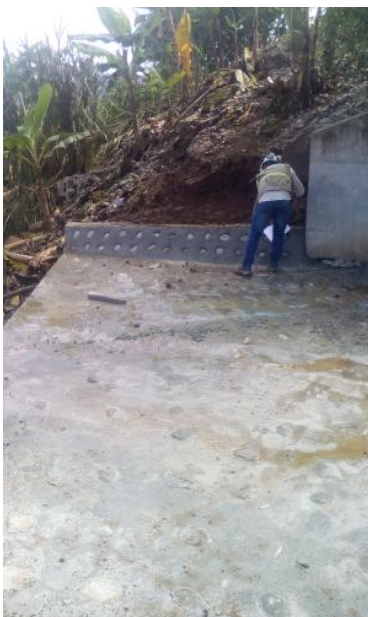
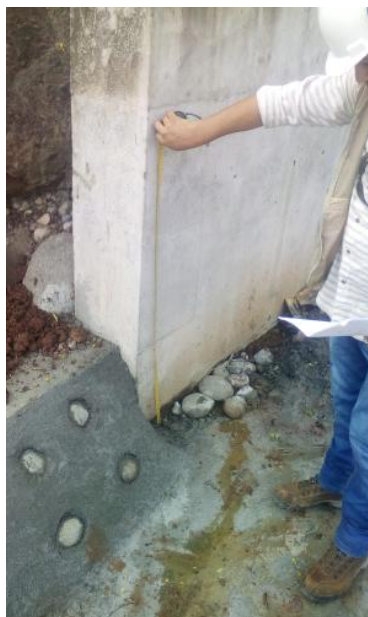
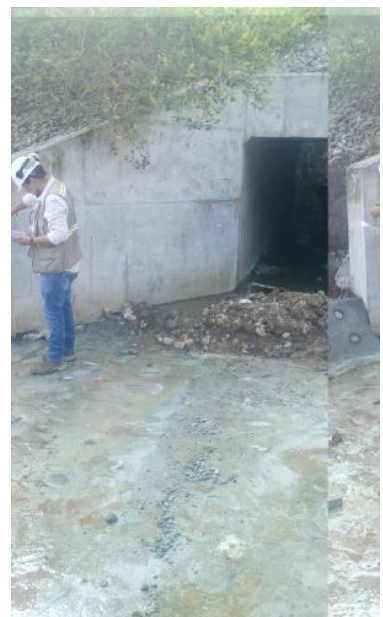
En la progresiva Km 35+344 , la supervisión se verifica las dimensiones del emboquillado realizado

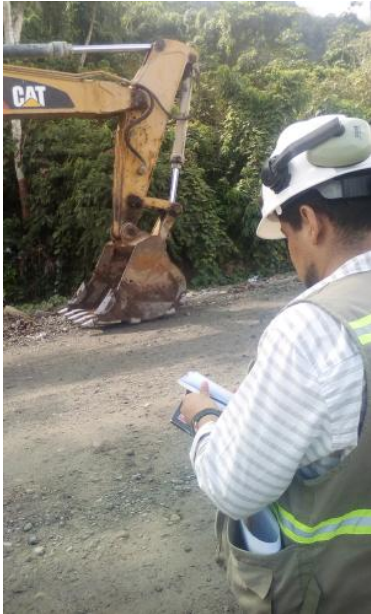
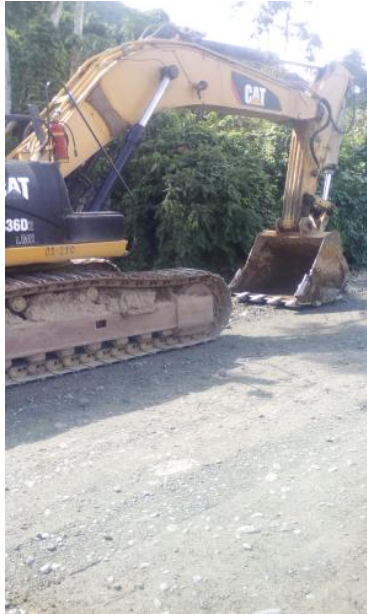
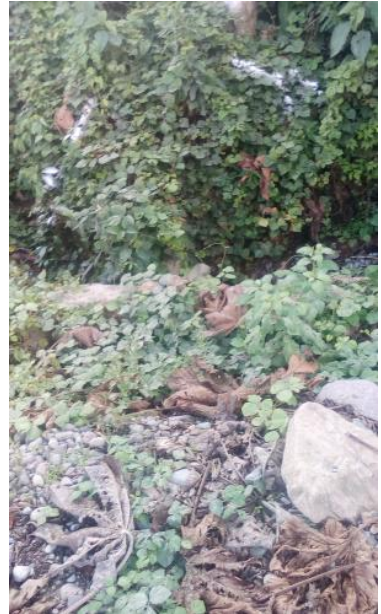
**CDescripcion\_\_\_\_\_:**  
En la progresiva Km. 36+624 se ubica una alcantarilla de TMC de 48" donde con equipo excavadora se esta excavando las áreas donde se construirá emboquillados, tanto en la entrada y salida de los cabezales.

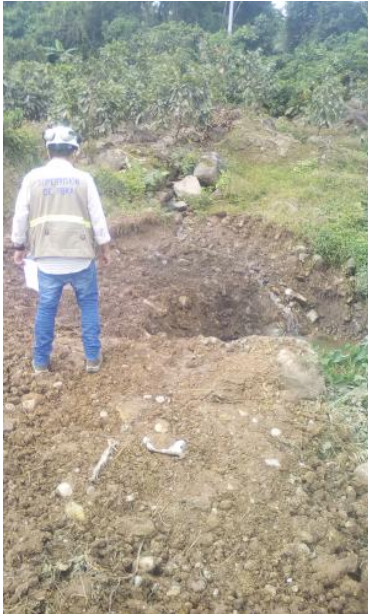
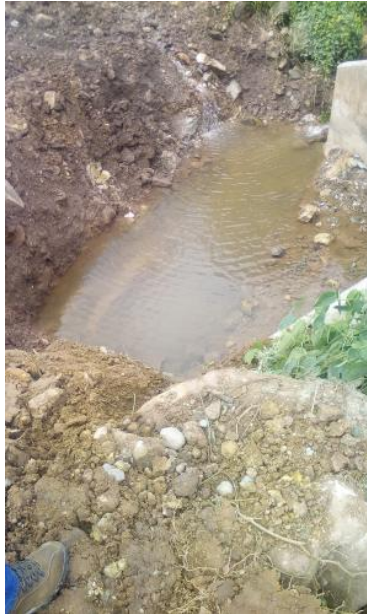
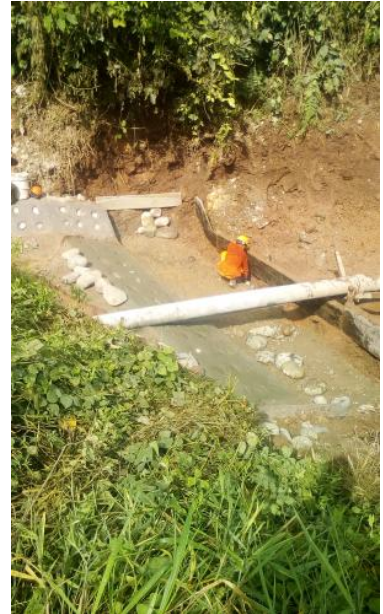
En la progresiva KM. 36+709 se ubica la alcantarilla TMC de 72" donde se excava, prepara el terreno y se encofra para el vaciado.

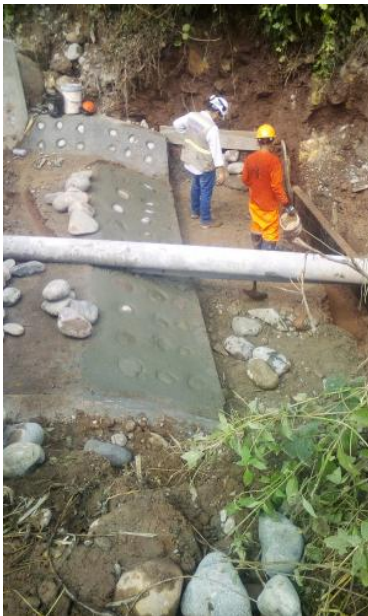
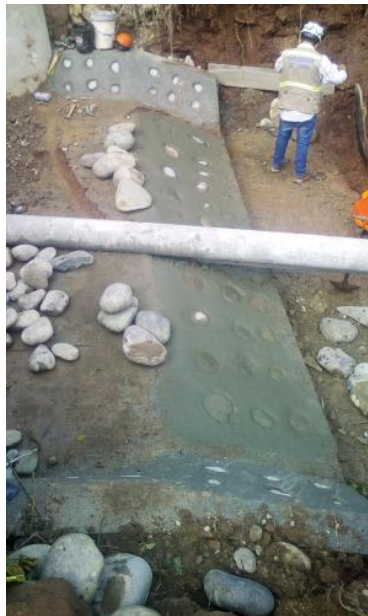
En la progresiva Km. 36+709, la supervisión verifica dimensiones para la liberación de la actividad del encofrado.

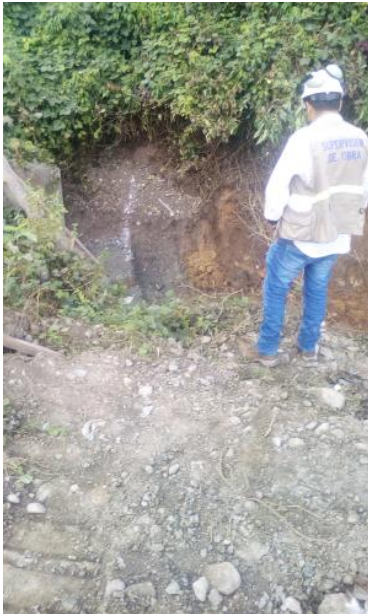
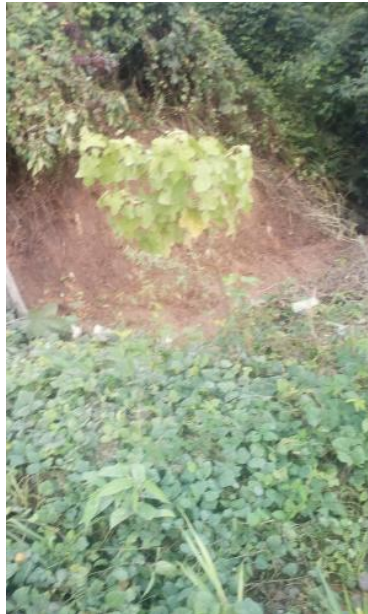
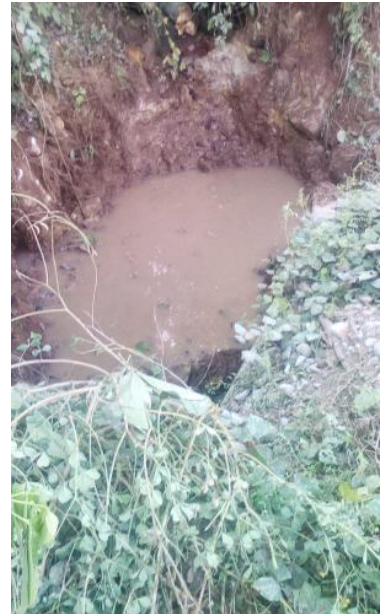
En la progresiva Km. 36+799.5 se ubica alcantarilla TMC de 48" donde se excava para la construcción de emboquillados de concreto y piedra.

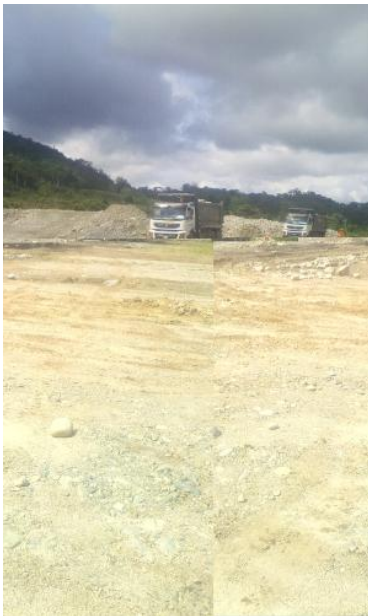
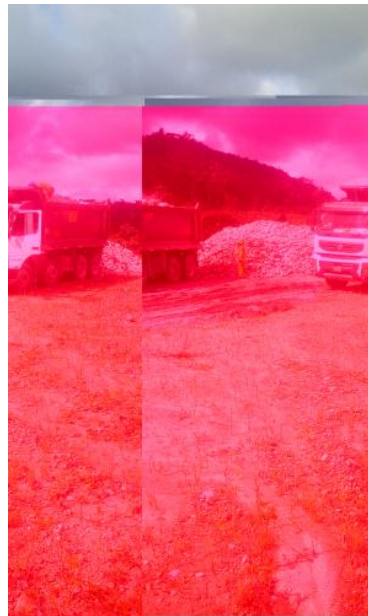
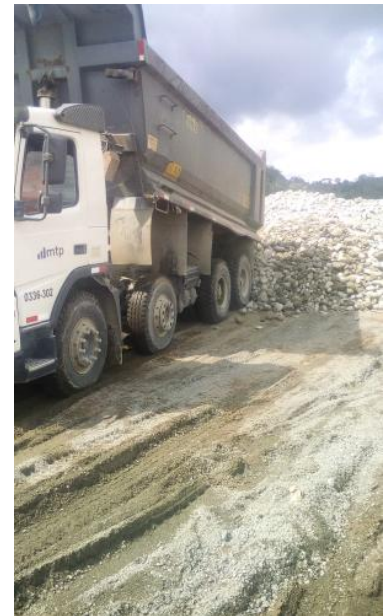
Se esta realizando el transporte del material a la progresiva Km. 37+000 desde la cantera Michollo

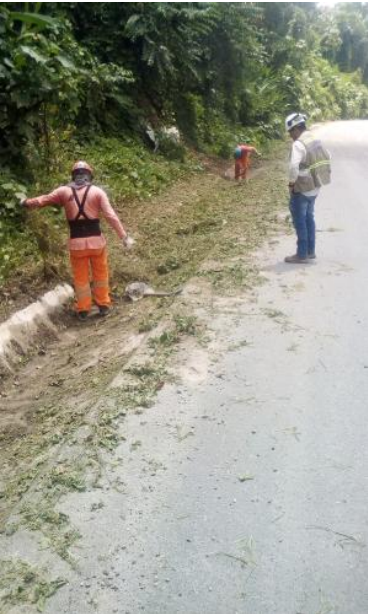
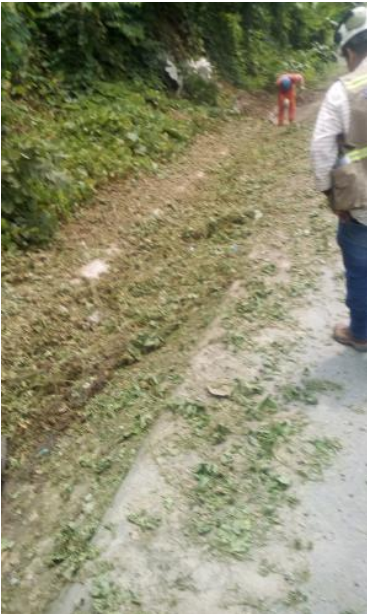
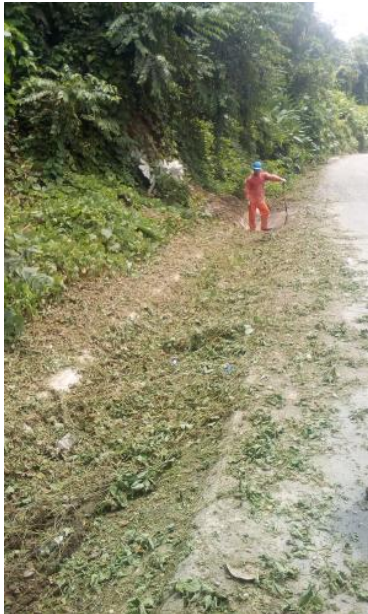
**CDescripcion\_\_\_\_\_:**  
Desde la 64+000 a la 64+500 se esta realizando el desbroce y limpieza de bermas y cunetas de drenaje

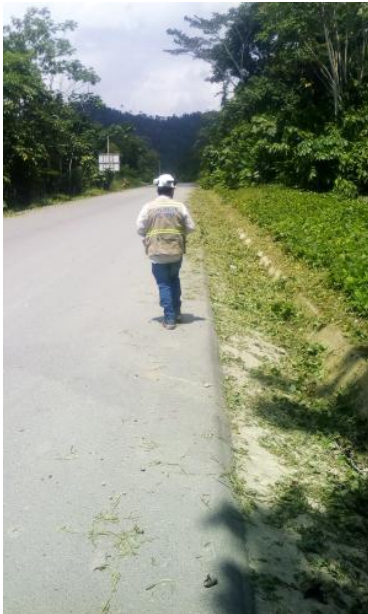
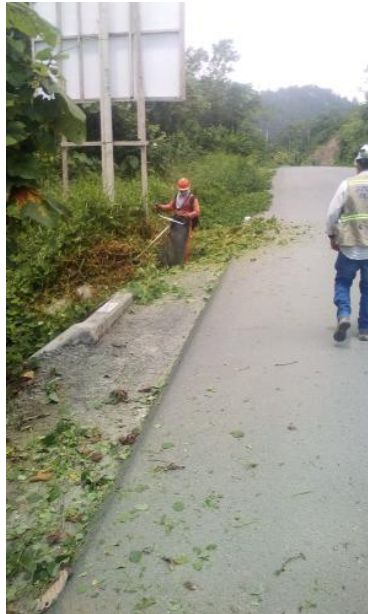
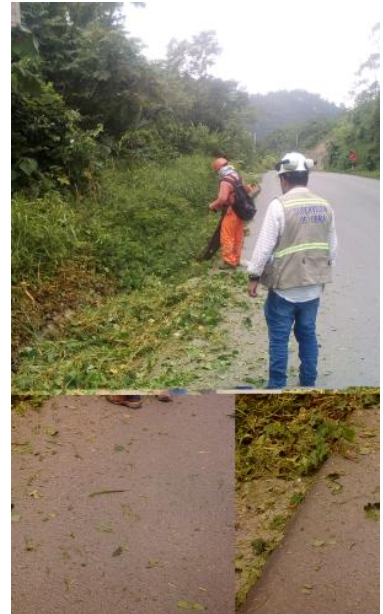
En la progresiva 63+805 a la 64+000 se esta realizando el desbroce y limpieza de bermas y cunetas con equipo podadora

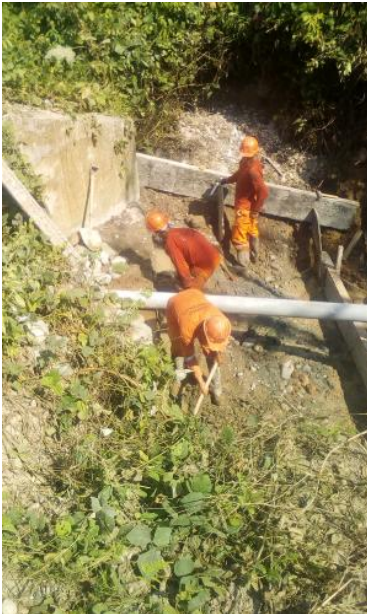
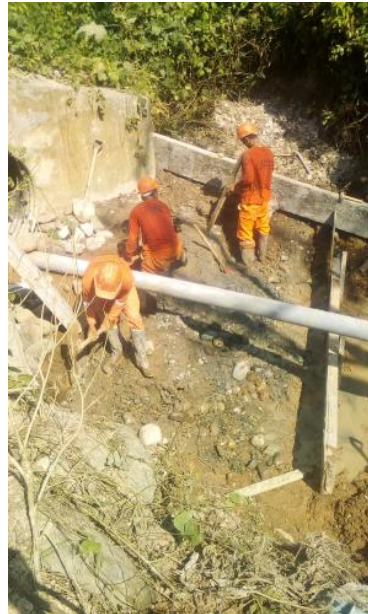
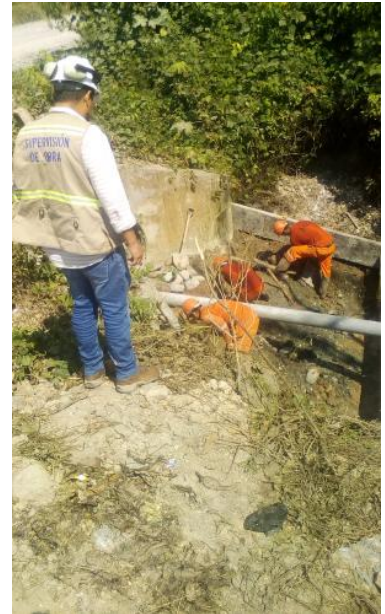
En la progresiva Km. 36+799 se ubica una alcantarilla TMC de 48" donde se excava y coloca encofrado para el vaciado de emboquillado.

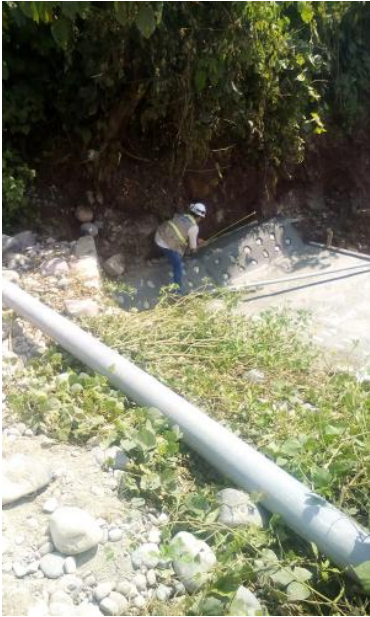
**CDescripcion\_\_\_\_\_:**  
En la 36+709 la supervisión verifica las dimensiones finales del emboquillado
