BITACORA ELECTRÓNICA DE OBRA

REGISTRO DE LA BITACORA Y FOTO DEL CUADERNO DE OBRA

Confirma Bitacora: Si	Nro Informe: 72	Fecha Informe: 15-04-2019	Nombre De La Obra: Carretera Juanjui-Tocache, tramo Pizana - La Polvora - Pizarron - Perlamayo - Campanilla	Personal Encargado: BORIS WALTER AYLLÓN CARCELÉN
---------------------------------	---------------------------	-------------------------------------	--	---

Visita de seguimiento en campo de actividades de mantenimiento vial, transporte de material granular hasta los depósitos de acopio, actividades del presupuesto principal y de adicionales aprobados: construcción de emboquillados, mejoramiento de suelos.

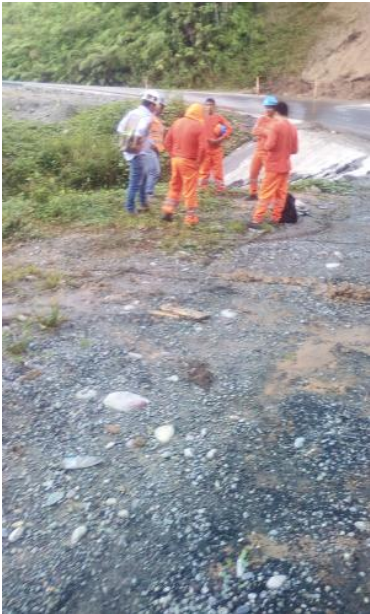
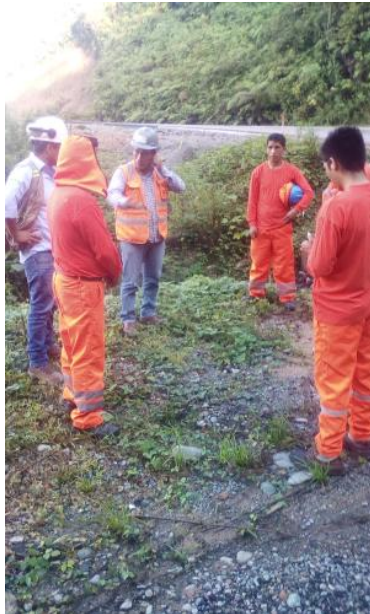
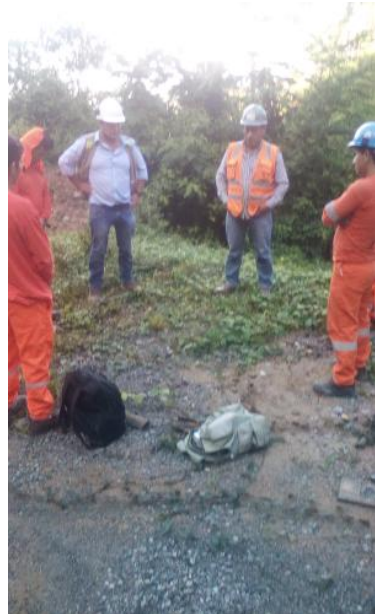
CDescripcion_____:
En la progresiva 18+000 Se da una charla de seguridad previamente antes de iniciar las labores de mantenimiento vial.

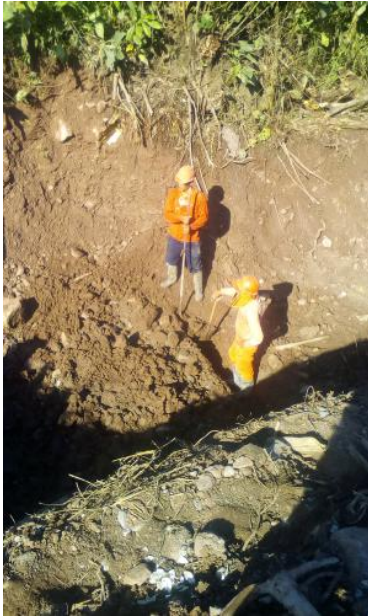
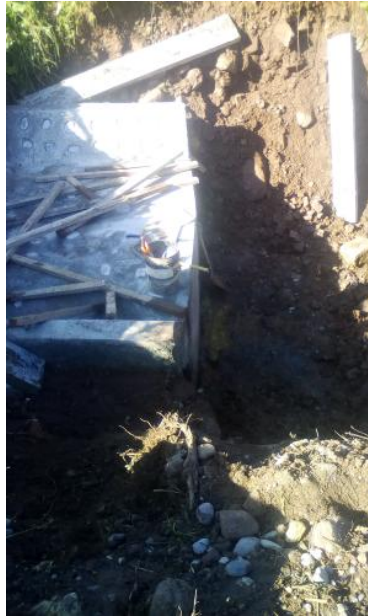
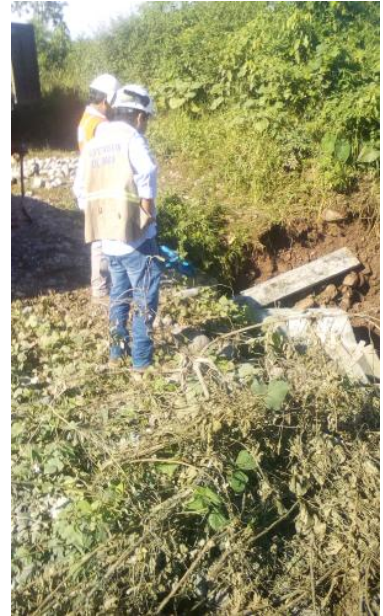
En la progresiva 36+433 se esta realizando la excavación a mano para llegar a los niveles exigidos por el expediente, ademas se realiza el suministro de material de encofrado para el emboquillado de concreto y piedra en la salida del cabezal de alcantarilla.

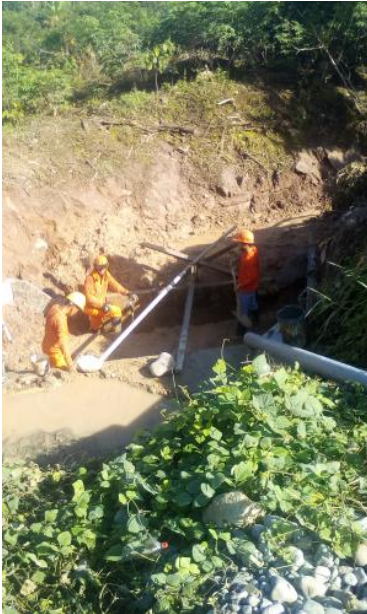
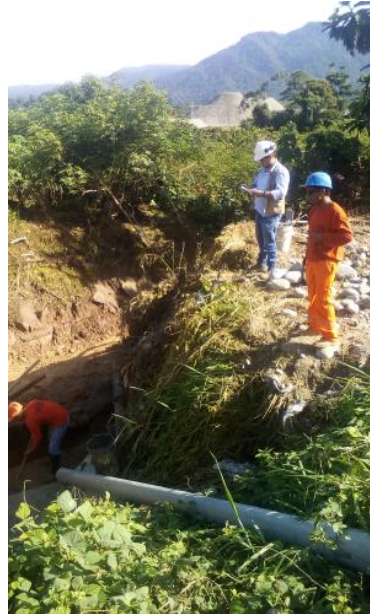
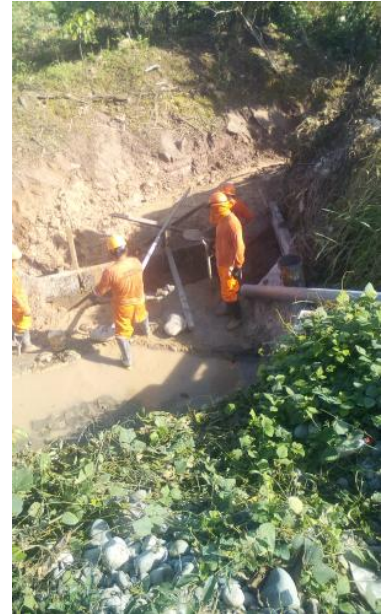
En la progresiva KM. 36+624 se esta encofrando y terminando de excavar a mano el sitio donde se vaciara un emboquillado de concreto de $F'c = 175 \text{ kg/cm}^2$ a los 28 días y piedra.

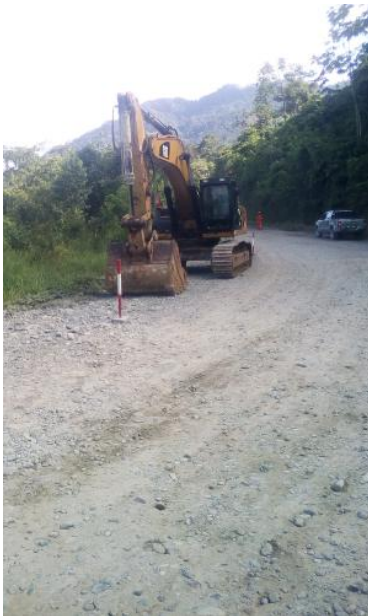
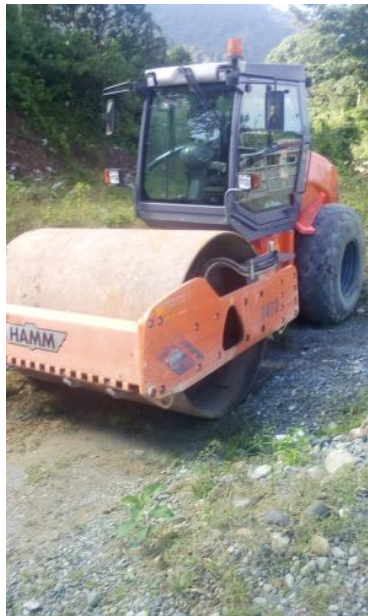
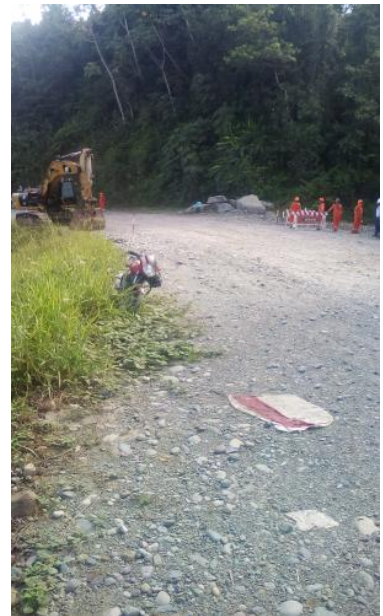
Desde la progresiva Km. 38+000 se inicia las actividades de mejoramiento, iniciando con la incorporación de una excavadora de oruga, un compactador de rodillos.

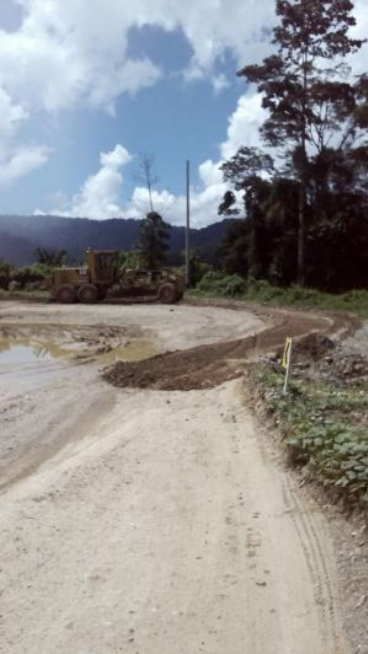
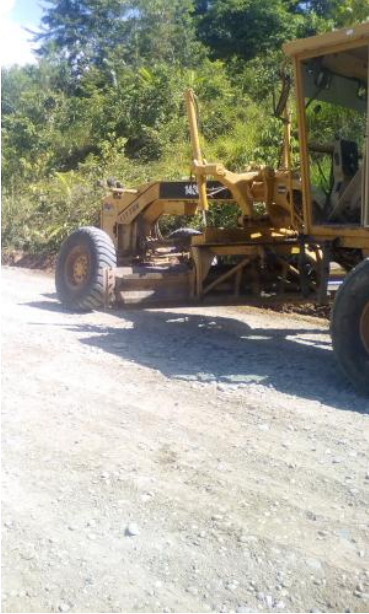
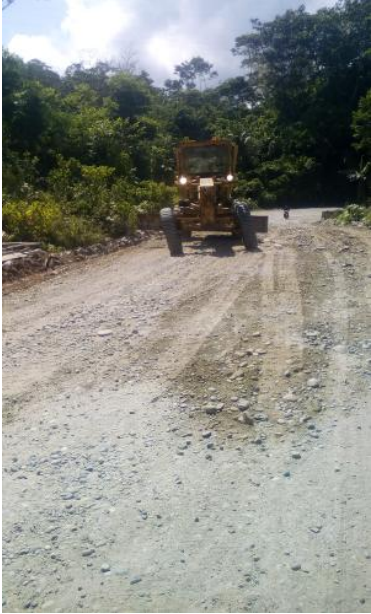
CDescripcion_____:
Desde la progresiva Km. 69+450 a 69+900 se esta conformando y limpiando la superficie, utilizando motoniveladora

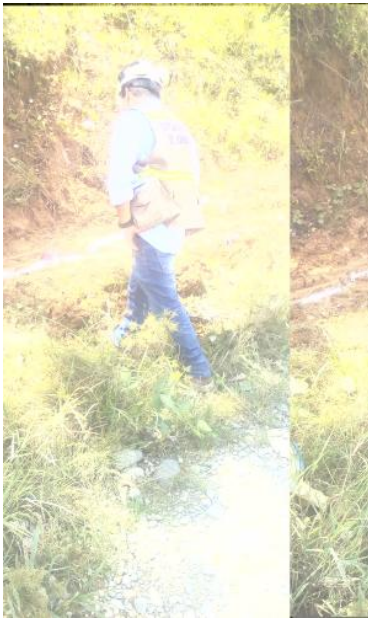
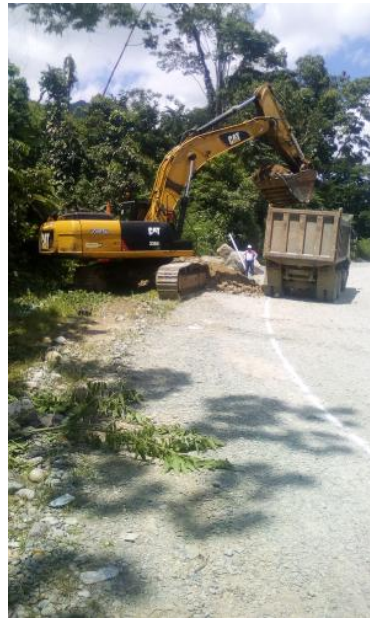
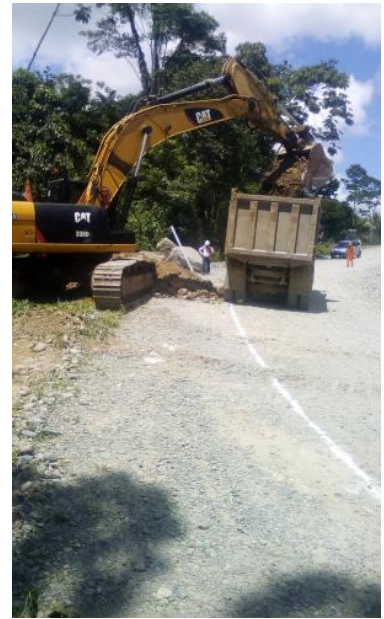
En la progresiva 38+000 a la 38+100 se inicio actividades de mejoramiento en suelos.

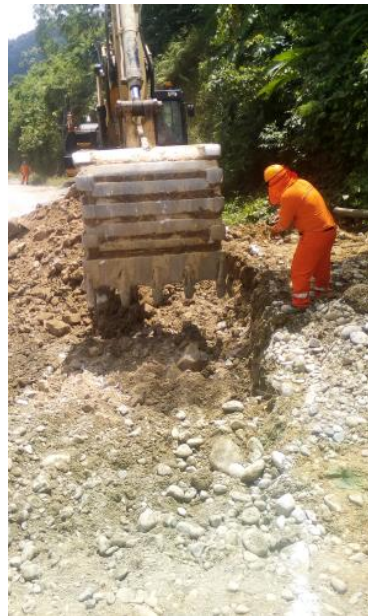
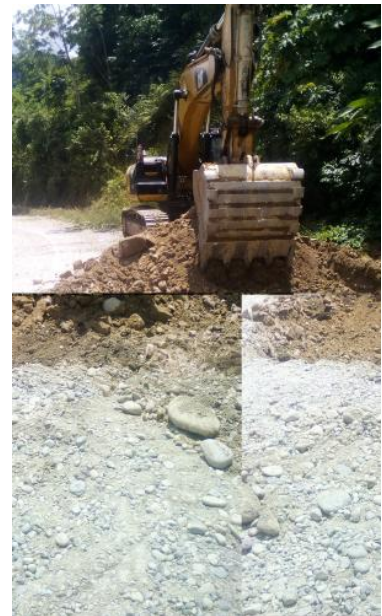
En la progresiva Km. 38+ 070 se realiza labores de mejoramiento de suelos, utilizando una excavadora de oruga , una compactadora de rodillo y dos volquetes
