BITACORA ELECTRÓNICA DE OBRA

REGISTRO DE LA BITACORA Y FOTO DEL CUADERNO DE OBRA

Confirma Bitacora: Si	Nro Informe: 72	Fecha Informe: 15-04-2019	Nombre De La Obra: Carretera Juanjui-Tocache, tramo Pizana - La Polvora - Pizarron - Perlamayo - Campanilla	Personal Encargado: BORIS WALTER AYLLÓN CARCELÉN
---------------------------------	---------------------------	-------------------------------------	--	---

Visita de seguimiento en campo de actividades de mantenimiento vial, transporte de material granular hasta los depósitos de acopio, actividades del presupuesto principal y de adicionales aprobados: construcción de emboquillados, mejoramiento de suelos.

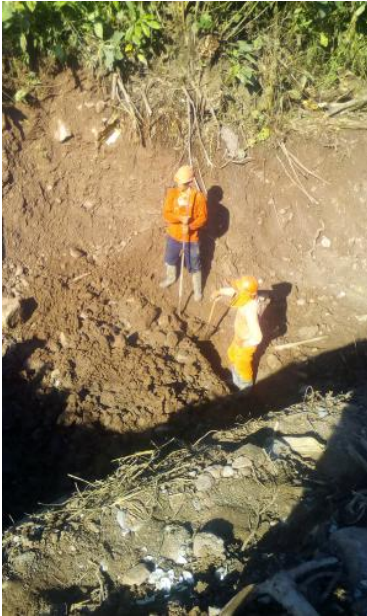
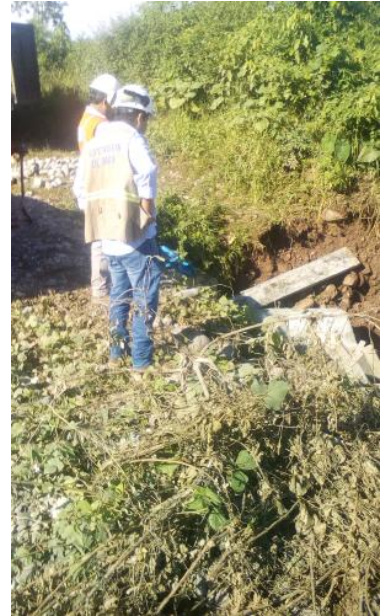
En la progresiva 36+433 se esta realizando la excavación a mano para llegar a los niveles exigidos por el expediente, ademas se realiza el suministro de material de encofrado para el emboquillado de concreto y piedra en la salida del cabezal de alcantarilla.

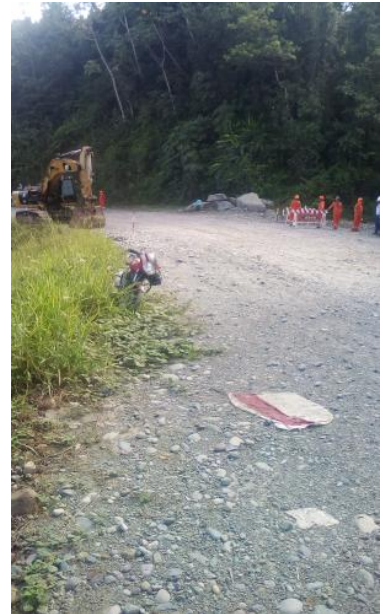
Desde la progresiva Km. 38+000 se inicia las actividades de mejoramiento, iniciando con la incorporación de una excavadora de oruga, un compactador de rodillos.

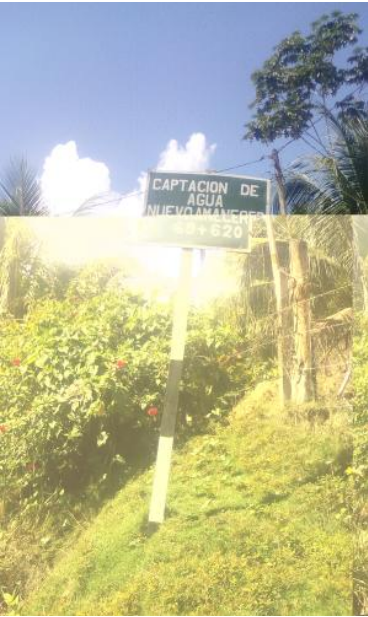
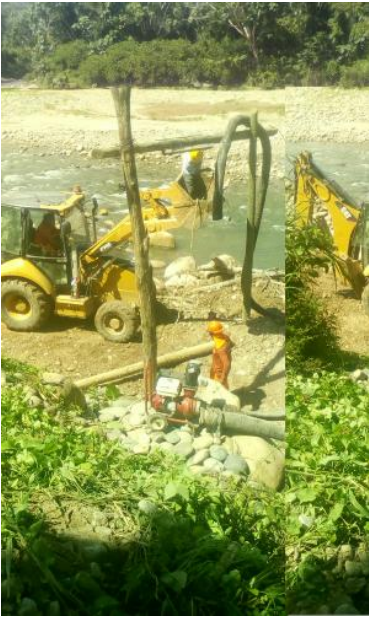
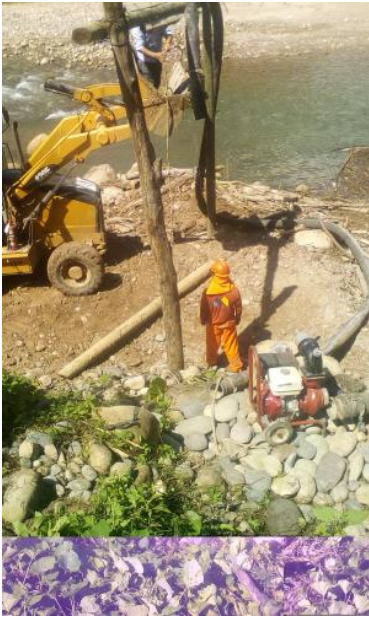
CDescripcion_____:
En la progresiva Km. 69+620 se ubica el sitio donde se abastecen de agua, llamado "Nuevo Amanecer" para labores de riegos antipolvo y para humedecer los materiales.

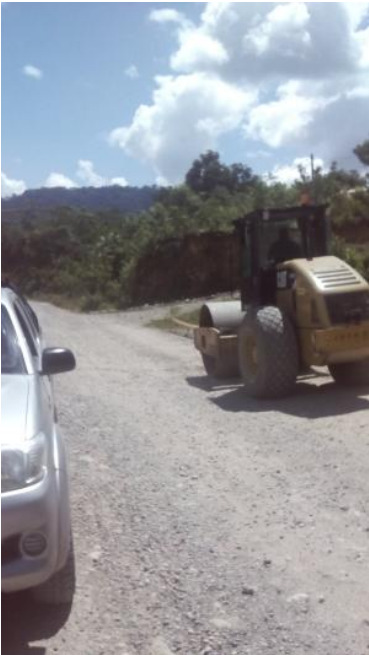
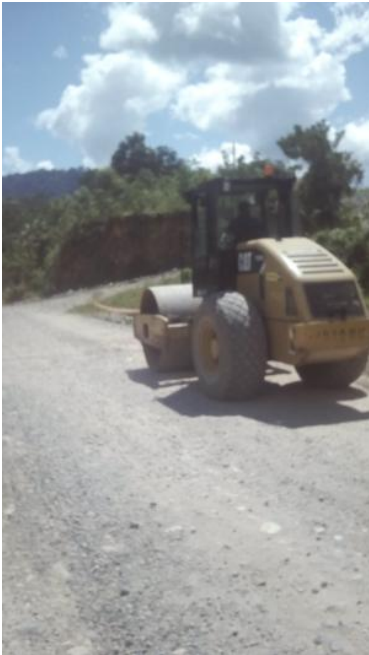
CDescripcion_____:
En la progresiva 60+000 se traslada el compactador de suelos para el inicio de las labores de mejoramiento de suelos.

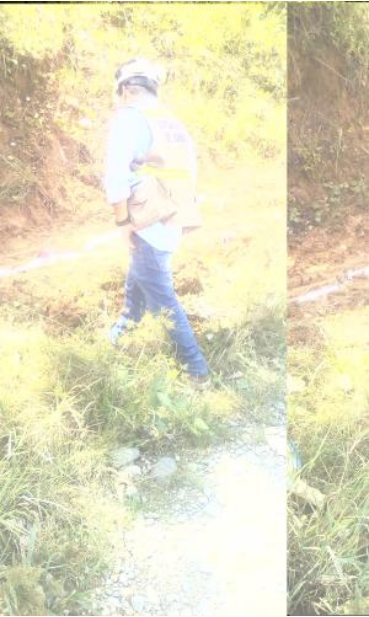
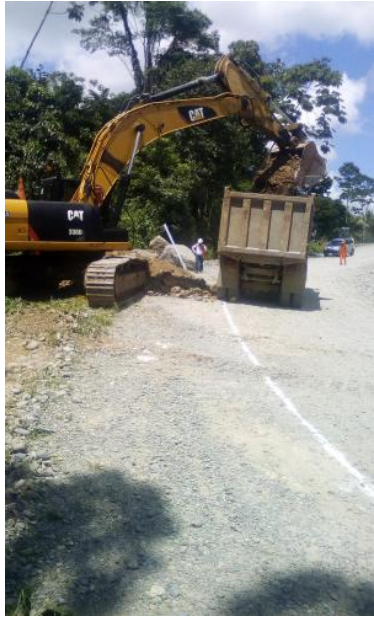
CDescripcion_____:
En la progresiva 38+000 a la 38+100 se inicio actividades de mejoramiento en suelos.

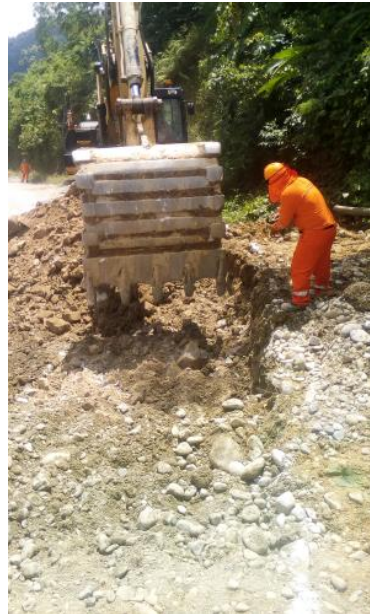
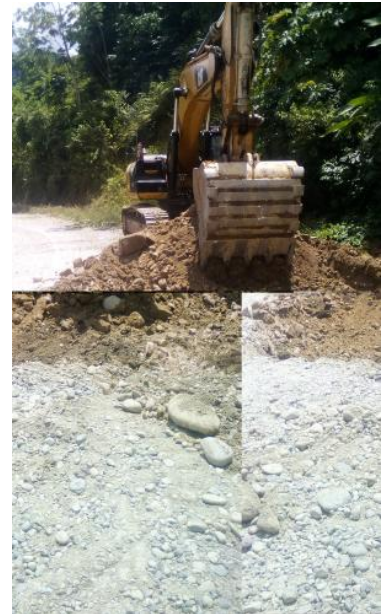
En la progresiva Km. 38+ 070 se realiza labores de mejoramiento de suelos, utilizando una excavadora de oruga , una compactadora de rodillo y dos volquetes
